INFORME TÉCNICO DE ADMINISTRADOR DE CONTRATO

NOMBRE DEL PROYECTO: "REPARACIÓN DE BACHES EN CALLE MORAZÁN, BARRIO EL CALVARIO, MUNICIPIO DE CORINTO, DEPARTAMENTO DE MORAZÁN" AÑO 2021

REPORTE TECNICO DE CAMPO

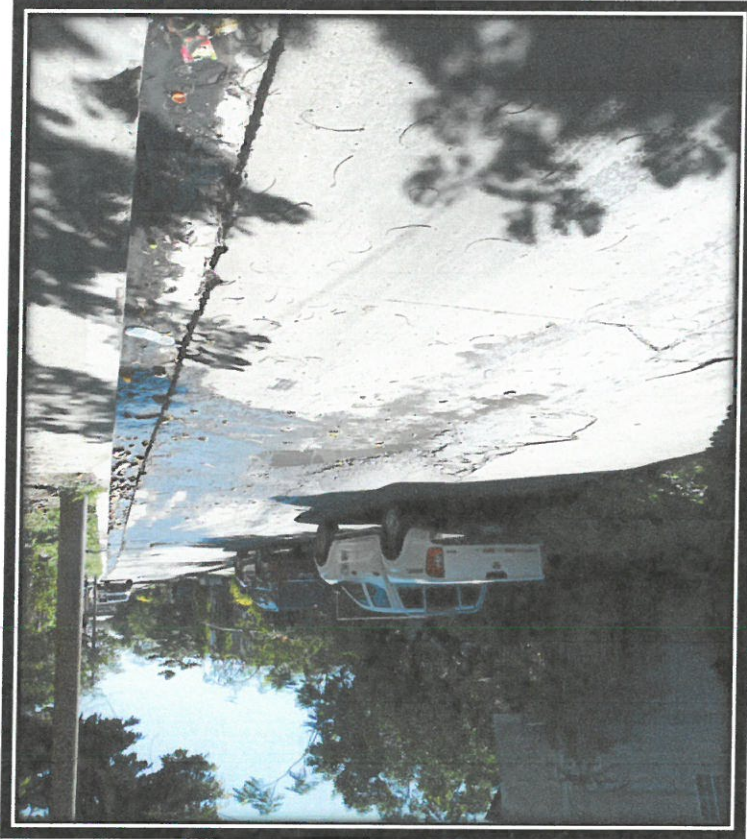
VISTA PREVIA ESTADO ACTUAL DE TRAMO DE CALLE

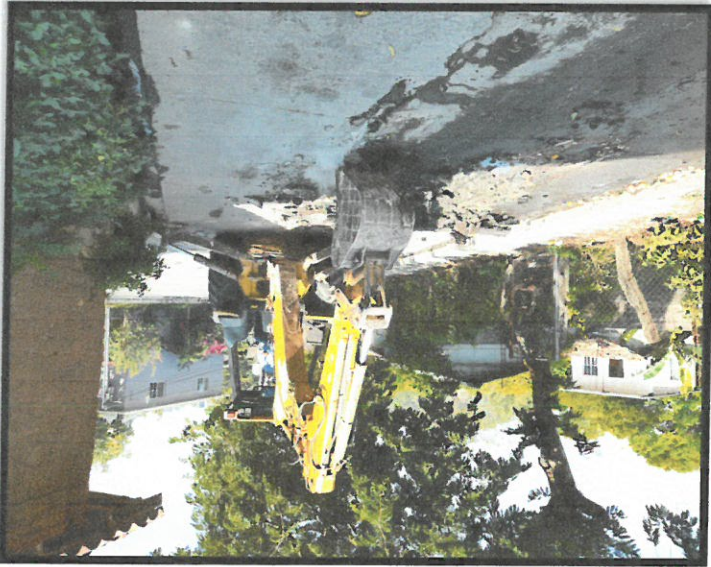
<p>SEGUIMIENTO DEL CONTRATO</p> <p>Mes: mayo Día 17 Año 2021</p>	<p>PERSONAL Y EQUIPO DE TRABAJO, INICIANDO CON LA DEMOLICIÓN DE LA CAPA DE CONCRETO.</p>

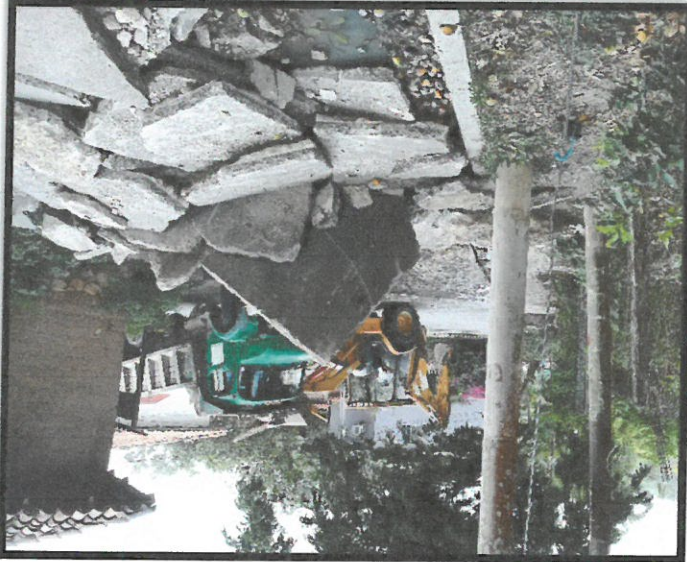
<p>Personal: 1- Administrador de contrato, 1- miembro del consejo, 1- Operador de retroexcavadora, 1- Motorista. Equipo: 1- Retroexcavadora, 1- Camión de volteo.</p>	La actividad se realiza con maquinaria y equipo proporcionado por la alcaldía municipal. Cantidad existente realiza con maquinaria y equipo 316.69 M ² Desajo de material. Cantidad 33.00 M ³ Realizado. 100%	Demolicion de capa de concreto existente realiza con maquinaria y equipo 316.69 M ² Desajo de material. Cantidad 33.00 M ³ Realizado. 100%

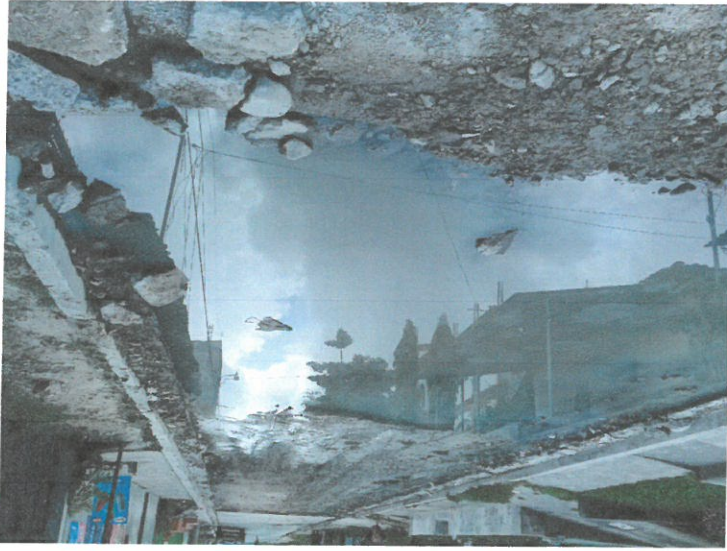
SEGUIMIENTO DEL CONTRATO Mes: mayo Día 19 Año 2021	TIEMPO MÁXIMO DE ENTREGA PARA CADA OBLIGACIÓN	OBLIGACIONES DEL CONTRATISTA
<p>Acumulación de agua en el tramo a reparar</p>

<p>Un (01) días La actividad se realiza con herramienta manual.</p>	<p>Limpeza y desajo de agua acumulada.</p>
<p>Personal: 1- Administrador de contrato, 1- miembro del consejo, 1- Albañil, 5- Auxiliares. Equipo: herramienta menor</p>

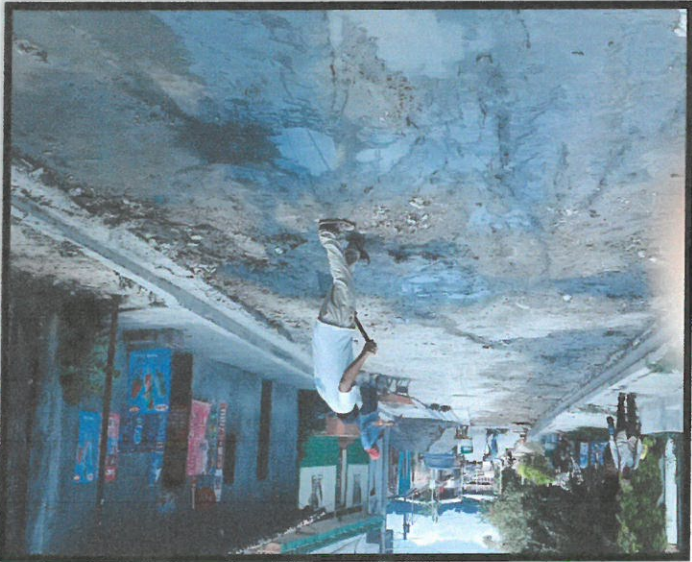
SEGUIMIENTO DEL CONTRATO Mes: mayo Día 19 Año 2021	TIEMPO MÁXIMO DE ENTREGA PARA CADA OBLIGACIÓN	OBLIGACIONES DEL CONTRATISTA
<p>Personal preparando el suelo de base para colocar lodocreto y estabilizar</p>

<p>Personal: 1- Administrador de contrato, 1- miembro del consejo, 1- Albalil, 5- Auxiliares. Herramienta menor: piochas, palas, barras. Etc. Equipo:</p>	<p>Un (01) días</p> <p>La actividad se realiza con herramienta menor, proporcionado por la alcaldía municipal.</p>	<p>Limpeza y preparación de la base para colocar lodocreto.</p>

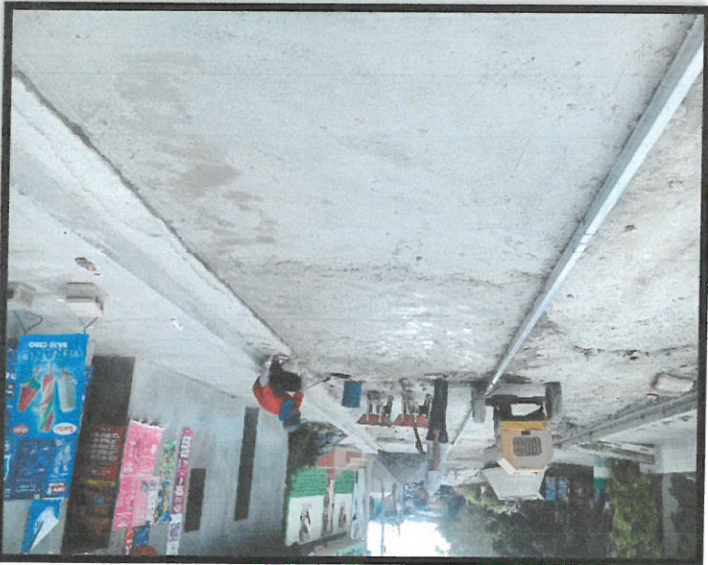
<p>SEGUIIMIENTO DEL CONTRATO</p> <p>Mes: mayo Día 20 Año 2021</p>	<p>TIEMPO MÁXIMO DE ENTREGA PARA CADA OBLIGACIÓN</p>	<p>OBLIGACIONES DEL CONTRATISTA</p>
<p>Personal colocando lodocreto y nivelando la base</p>

<p>Personal: 1- Administrador de contrato, 1- miembro del consejo, 1- Albariles, 3- Auxiliares Herramienta menor: picochas, palas, barras. Etc. Equipo:</p>	<p>Dos (2) días</p> <p>La actividad se realiza con herramienta menor y 1- Concreta nivelación de base manual de una bolsa, 1 vibrador, proporcionado por la alcaldía municipal.</p> <p>Cantidad 316.69 M²</p> <p>Realizado</p> <p>100%</p>	<p>➤ Trazo por unidad de área y colocación de lodocreto proporción 20:1 y nivelación de base</p> <p>➤ Colocación de concreto proporción 20:1 y nivelación de base manual de una bolsa, 1 vibrador, proporcionado por la alcaldía municipal.</p> <p>➤ Cantidad 316.69 M²</p> <p>➤ Realizado</p> <p>➤ 100%</p>

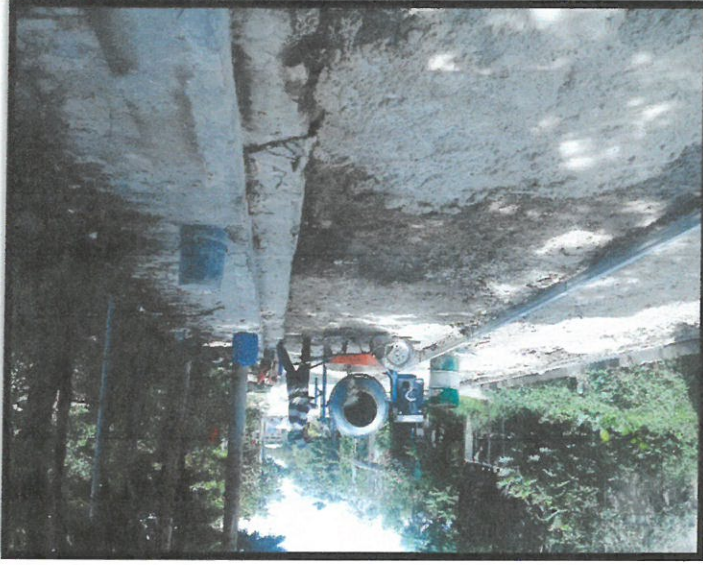
<p>SEGUIMIENTO DEL CONTRATO</p> <p>Mes: mayo Día 21 Año 2021</p>	<p>TIEMPO MÁXIMO DE ENTREGA PARA CADA OBLIGACION</p>	<p>OBLIGACIONES DEL CONTRATISTA</p>
<p>Personal colocando lodocreto y nivelando la base con lodocreto.</p>

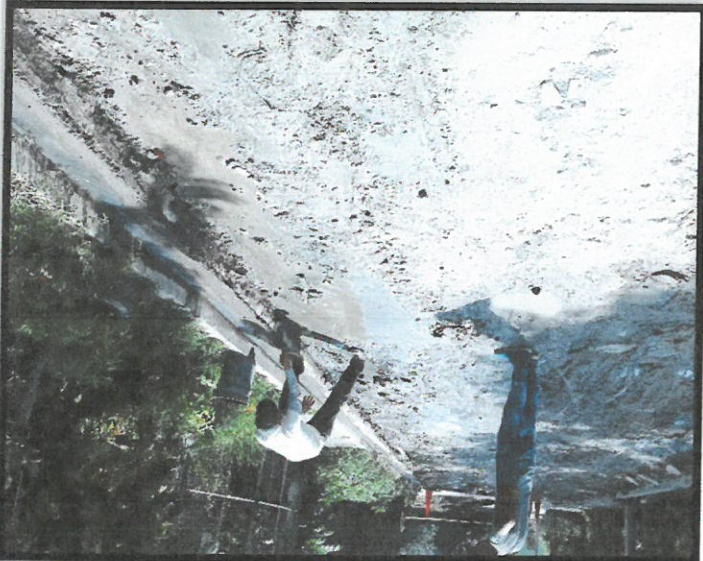
<p>SEGUIMIENTO DEL CONTRATO</p> <p>Mes: mayo Día 22 Año 2021</p>	<p>OBLIGACIONES DEL CONTRATISTA</p> <p>TIEMPO MÁXIMO PARA CADA OBLIGACIÓN</p>	<p>Obligaciones del contratista</p>
<p>Personal rezanando para evitar fugas de agua</p>

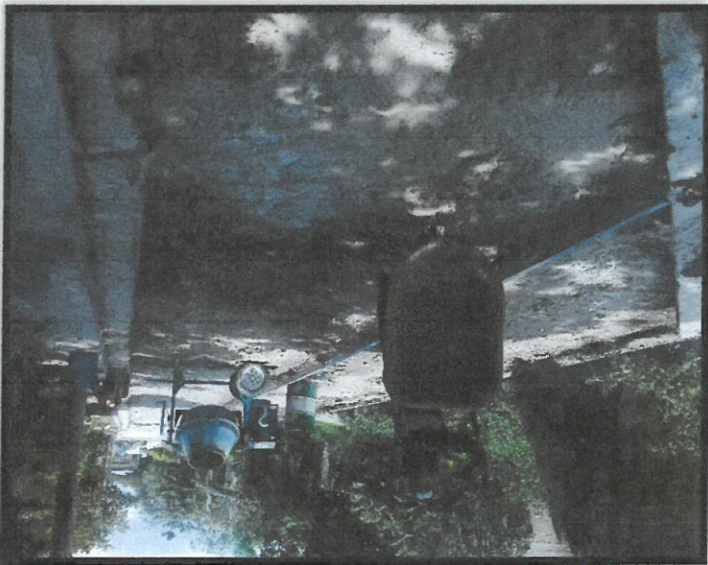
SEGUIMIENTO DEL CONTRATO	TIEMPO MÁXIMO DE ENTREGA PARA CADA OBLIGACIÓN	OBLIGACIONES DEL CONTRATISTA
<p>Mes: mayo Día 24 Año 2021</p>	<p>Personal colocando lodocreto y nivelando la base</p>	<p>Trazo por unidad de área y colocación de lodocreto proporción 20:1 y nivelación de base</p>
<p>Personal: 1- Administrador de contrato, 1- miembro del consejo, 1- Albañiles, 3- Auxiliares Herramienta menor: piochas, palas, barras, Etc. Equipo:</p>

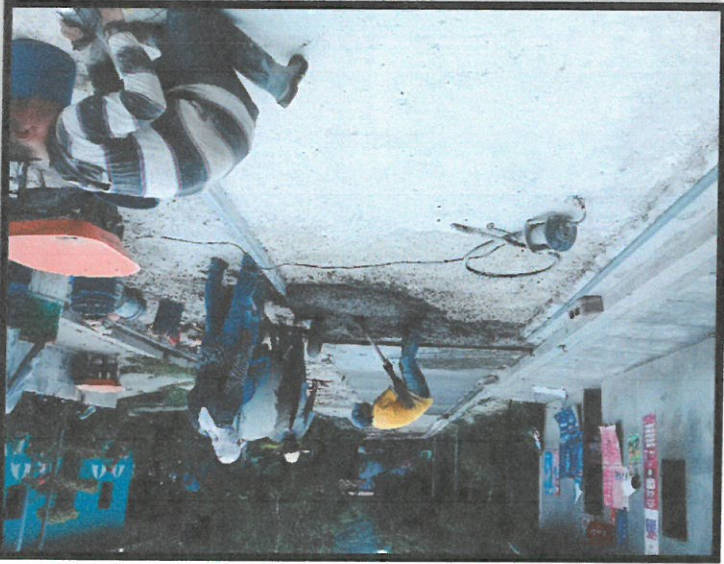
SEGUIMIENTO DEL CONTRATO Mes: mayo Día 25 Año 2021	TIEMPO MÁXIMO DE ENTREGA PARA CADA OBLIGACION	OBLIGACIONES DEL CONTRATISTA
<p>Personal colocando concreto $f'c = 210 \text{ kg/cm}^2$</p>

<p>Personal: 1- Administrador de contrato, 1- miembro del consejo, 4- Albariles, 3- Auxiliares, 3- Auxiliares, etc. Herramienta menor: picochas, palas, barras. Etc. Equipo:</p>	<p>Dos (2) días Actividad: se inicia la colocación de concreto, se realiza con herramienta menor y 1- Concreta manual de una bolsa, 1- vibrador proporcionado por la alcaldía municipal.</p>	<ul style="list-style-type: none"> ➤ Colocación de concreto E=10 cm. F'c =210 kg/cm² ➤ Cantidad 316.69 M² ➤ Realizado 100%

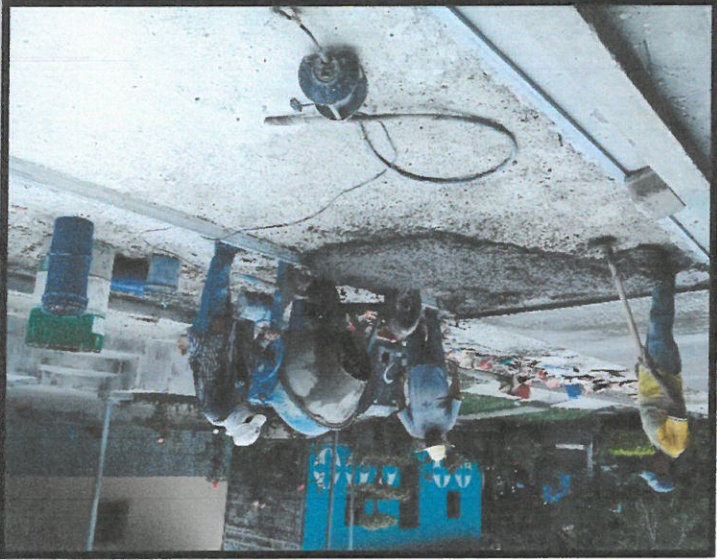
SEGUIMIENTO DEL CONTRATO Mes: mayo Día 26 Año 2021	TIEMPO MÁXIMO DE ENTREGA PARA CADA OBLIGACIÓN	OBLIGACIONES DEL CONTRATISTA
<p>Personal colocando concreto f'c = 210 kg/ cm²</p>

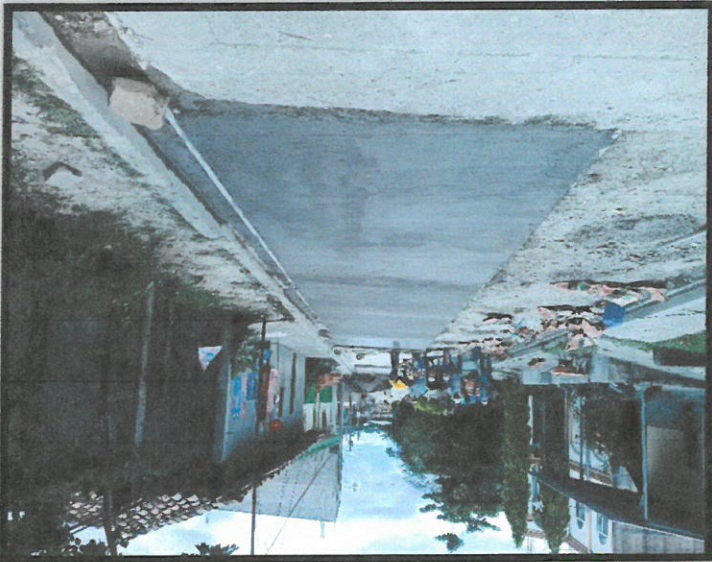
SEGUIMIENTO DEL CONTRATO	TIEMPO MÁXIMO DE ENTREGA PARA CADA OBLIGACIÓN	OBLIGACIONES DEL CONTRATISTA
<p>Mes: mayo Día 27 Año 2021</p>	<p>Personal colocando concreto f'c = 210 kg/cm²</p>	<p>Colocación de concreto E=10 cm. F'c =210 kg/cm²</p>
<p>Equipo: Herramienta menor: piochas, palas, barras, Etc. Personal: 1- Administrador de contrato, 1- miembro del consejo, 4- Albañiles, 6- Auxiliares</p>

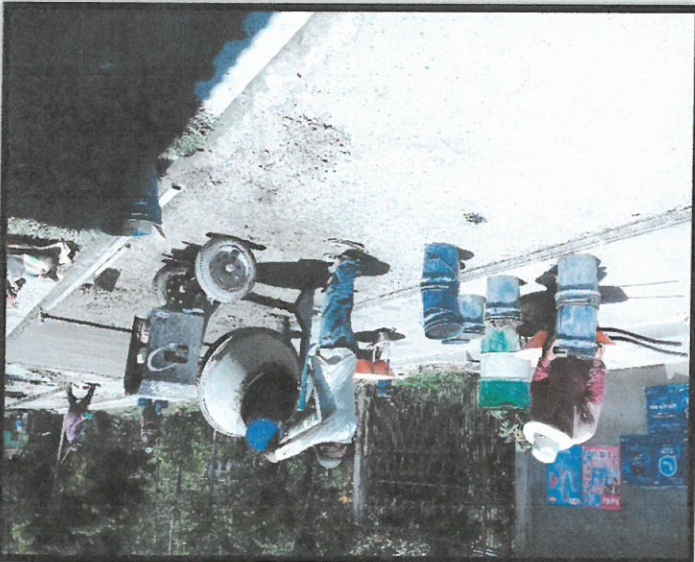
<p>SEGUIMIENTO DEL CONTRATO</p> <p>Mes: mayo Día 28 Año 2021</p>	<p>TIEMPO MÁXIMO DE ENTREGA PARA CADA OBLIGACIÓN</p>	<p>OBLIGACIONES DEL CONTRATISTA</p>
<p>Personal colocando concreto f'c = 210 kg/cm²</p>

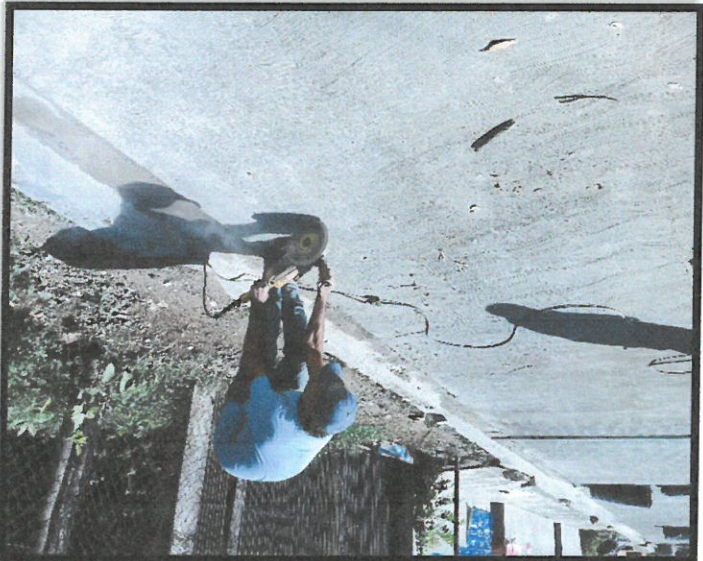
<p>SEGUIMIENTO DEL CONTRATO</p> <p>Mes: mayo Día 29 Año 2021</p>	<p>TIEMPO MÁXIMO DE ENTREGA PARA CADA OBLIGACIÓN</p>	<p>OBLIGACIONES DEL CONTRATISTA</p>
<p>Personal colocando concreto $f'c = 210 \text{ kg/cm}^2$ y cortando para sisa de dilatación @ 2.50 cm.</p>

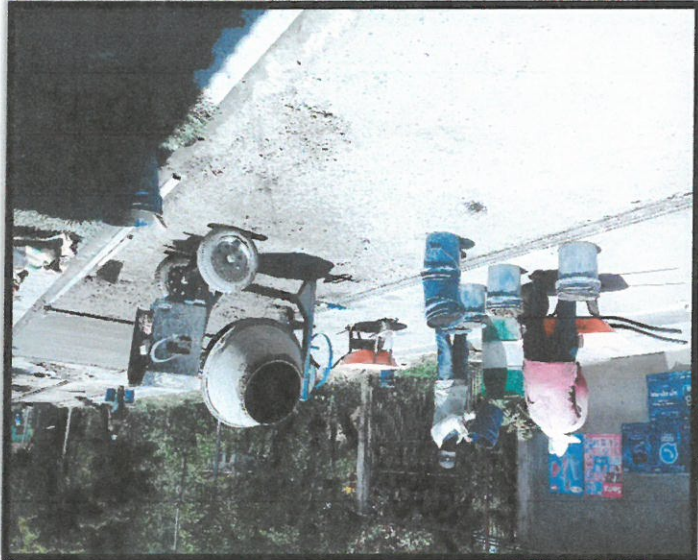
SEGUIMIENTO DEL CONTRATO	TIEMPO MÁXIMO DE ENTREGA PARA CADA OBLIGACIÓN	OBLIGACIONES DEL CONTRATISTA
<p>Mes: mayo Día 31 Año 2021</p> <p>Personal colocando concreto f'c = 210 kg/cm²</p>

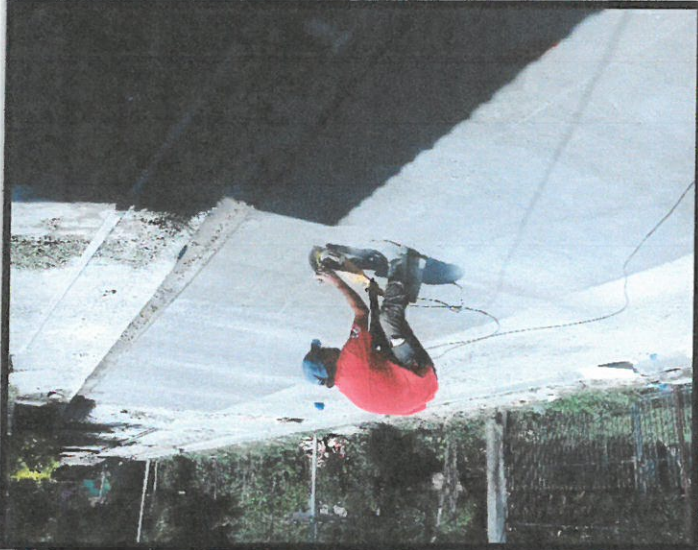
SEGUIMIENTO DEL CONTRATO	TIEMPO MÁXIMO DE ENTREGA PARA CADA OBLIGACIÓN	OBLIGACIONES DEL CONTRATISTA
<p>Mes: Junio Día 01 Año 2021</p> <p>Personal colocando concreto f'c = 210 kg/cm² y cortando para sisa de dilatación @ 2.50 cm.</p>

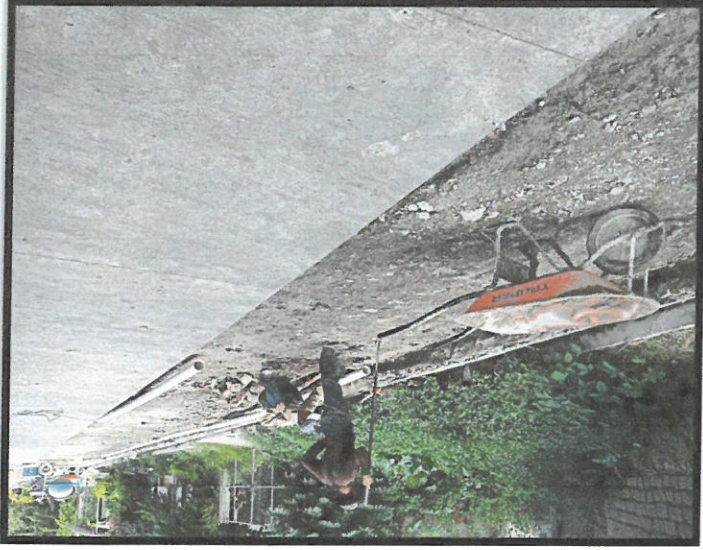
<p>SEGUIMIENTO DEL CONTRATO</p> <p>Mes: Junio Día 02 Año 2021</p>	<p>OBLIGACIONES DEL CONTRATISTA</p> <p>TIEMPO MÁXIMO DE ENTREGA PARA CADA OBLIGACIÓN</p>	<p>Excavación para colocar tubería perforada para drenar agua de un nacimiento en tubería de pvc de 4", se realiza con herramienta menor y 1- manual de una bolsa, 1- vibrador proporcionado por la alcaldía municipal.</p> <p>Excavación para colocar tubería perforada para drenar agua de un nacimiento en tubería de pvc de 4", se realiza con herramienta menor y 1- manual de una bolsa, 1- vibrador proporcionado por la alcaldía municipal.</p> <p>▶ Cantidad 32.00 ML:</p> <p>▶ ▶</p>
<p>Personal: Excavando, perforando tubo de pvc 4" para colocar y drenar un nacimiento de agua para proteger el concreto.</p>

<p>Personal: 1- Administrador de contrato, 1- miembro del consejo, 4- Albañiles, 5- Auxiliares</p> <p>Herramienta menor: piochas, palas, barras. Etc.</p> <p>Equipo:</p>	<p>Actividad: Preparación de suelo y excavación para colocar tubería de pvc de 4", se realiza con herramienta menor y 1- manual de una bolsa, 1- vibrador proporcionado por la alcaldía municipal.</p> <p>Dos (2) días</p>	<p>▶ Excavación para colocar tubería perforada para drenar agua de un nacimiento en tubería de pvc de 4", se realiza con herramienta menor y 1- manual de una bolsa, 1- vibrador proporcionado por la alcaldía municipal.</p> <p>▶ ▶</p> <p>▶ Cantidad 32.00 ML:</p> <p>▶ ▶</p>

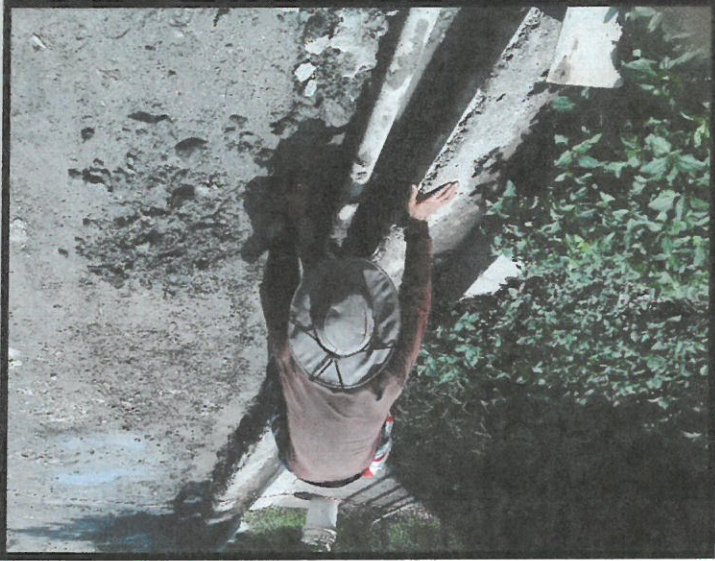
SEGUIMIENTO DEL CONTRATO	TIEMPO MÁXIMO DE ENTREGA PARA CADA OBLIGACIÓN	OBLIGACIONES DEL CONTRATISTA
<p>Mes: Junio Día 03 Año 2021</p>		
<p>Personal: colocando tubo de pvc 4" y drenar un nacimiento de agua para proteger el concreto.</p>

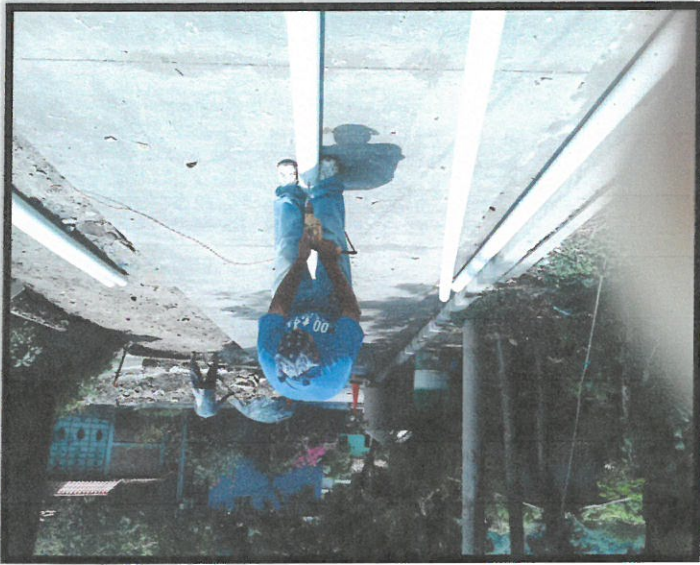
<p>SEGUIMIENTO DEL CONTRATO</p> <p>Mes: Junio Día 03 Año 2021</p>	<p>TIEMPO MÁXIMO DE ENTREGA PARA CADA OBLIGACIÓN</p>	<p>OBLIGACIONES DEL CONTRATISTA</p>
<p>Personal: perforando tubo de pvc 4" y drenar un nacimiento de agua para proteger el concreto.</p>

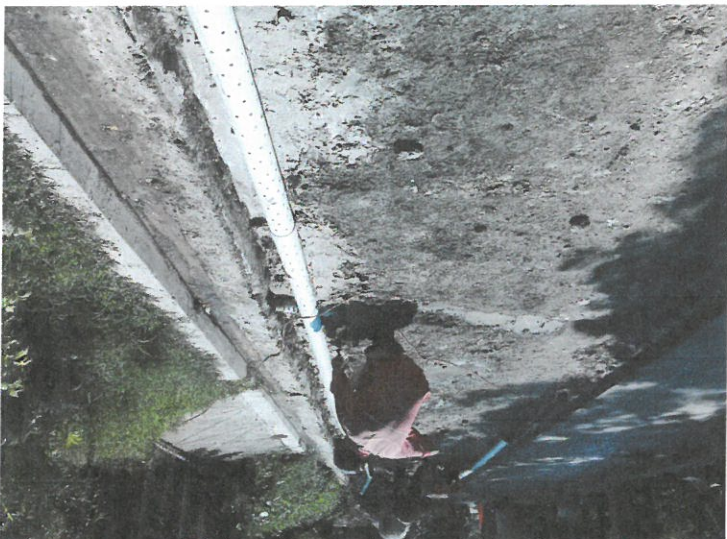
<p>SEGUIMIENTO DEL CONTRATO</p> <p>Mes: Junio Día 03 Año 2021</p>	<p>TIEMPO MÁXIMO DE ENTREGA PARA CADA OBLIGACIÓN</p>	<p>OBLIGACIONES DEL CONTRATISTA</p>
<p>Personal: colocando tubo de pvc 4" y drenar un nacimiento de agua para proteger el concreto.</p>

<p>Personal: 1- Administrador de contrato, 1- miembro del consejo, 4- Albañiles, 5- Auxiliares Herramienta menor: piochas, palas, barras, Etc. Equipo:</p>	<p>Dos (2) días</p> <p>Actividad: Preparación de suelo y excavación para colocar tubería de pvc de 4", se realiza con herramienta menor y 1-Concreta manual de una bolsa, 1- vibrador proporcionado por la alcaldía municipal.</p>	<ul style="list-style-type: none"> ➤ Colocación de tubo pvc de 4" para drenaje ➤ Cantidad para colocar 32 ML. ➤ Realizado 100%

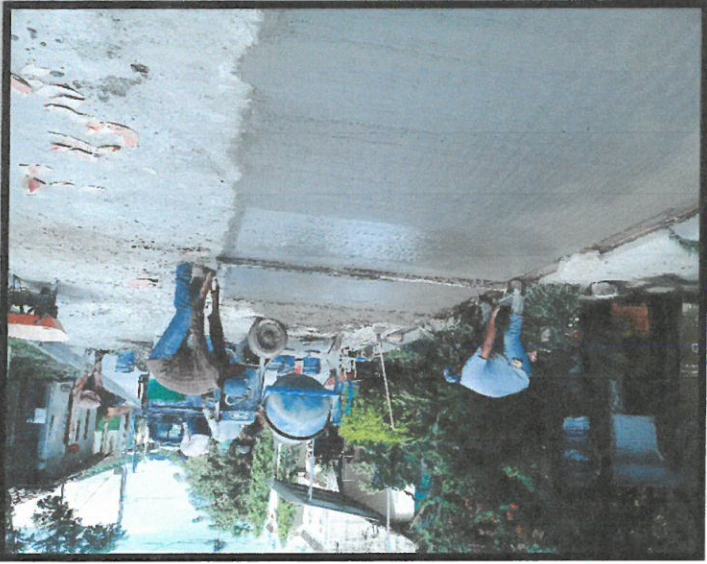
<p>SEGUIMIENTO DEL CONTRATO</p> <p>Mes: junio Día: 04 Año: 2021</p>	<p>TIEMPO MÁXIMO DE ENTREGA PARA CADA OBLIGACIÓN</p>	<p>OBLIGACIONES DEL CONTRATISTA</p>
<p>Personal: Colocando concreto</p>

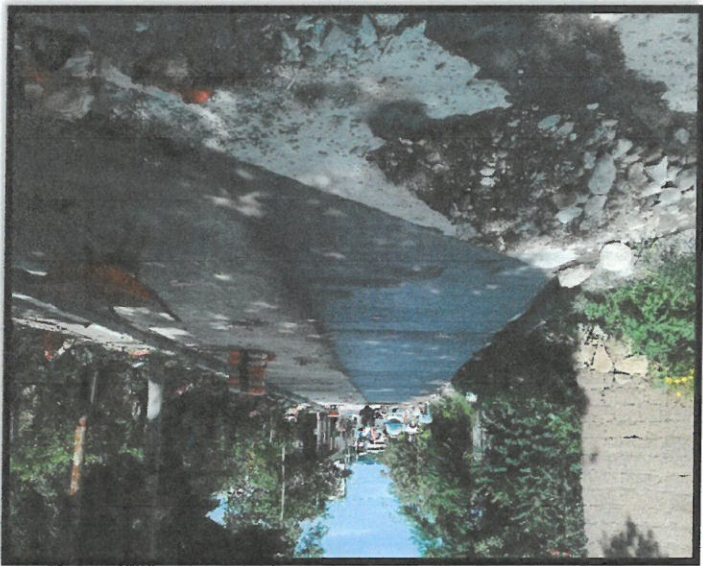
SEGUIMIENTO DEL CONTRATO	TIEMPO MÁXIMO DE ENTREGA PARA CADA OBLIGACIÓN	OBLIGACIONES DEL CONTRATISTA
<p>Mes: junio Día 05 Año 2021</p> <p>Personal: Colocando concreto</p>

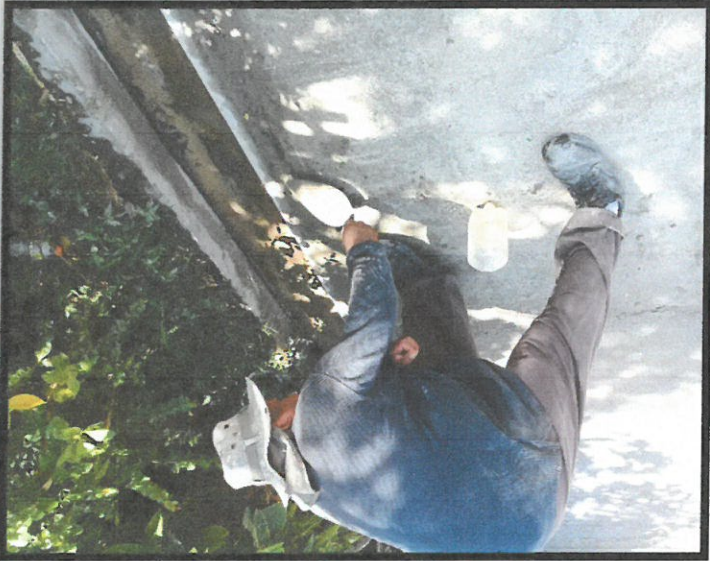
SEGUIMIENTO DEL CONTRATO Mes: junio Día 05 Año 2021	TIEMPO MÁXIMO DE ENTREGA PARA CADA OBLIGACIÓN	OBLIGACIONES DEL CONTRATISTA
<p>Personal: Resanando canaleta</p>

<p>Personal: 1- Administrador de contrato, 1- miembro del consejo, 4- Albariles, 5- Auxiliares Herramienta menor: piochas, palas, barras. Etc. Equipo:</p>	<p>Dos (2) días Actividad: se continúa con la limpieza y resane de cordón cuneta</p>	<p>Resane y limpieza de canaleta. Cantidad 125.70 ML. Realizado 100%</p>

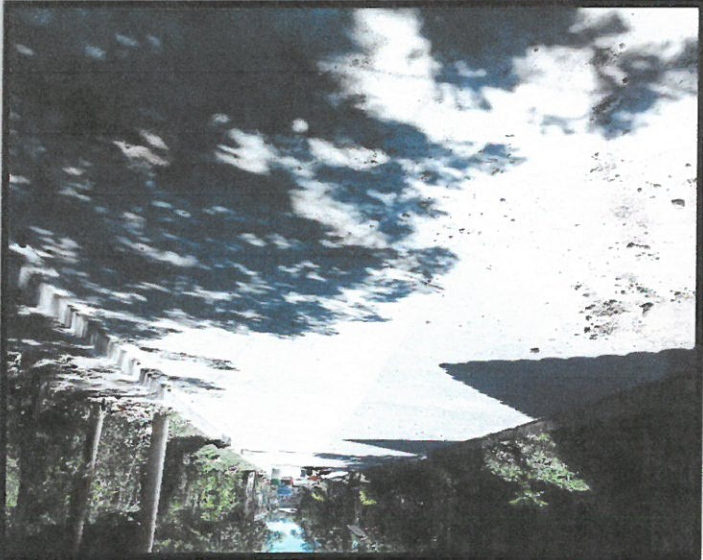
SEGUIMIENTO DEL CONTRATO	TIEMPO MÁXIMO DE ENTREGA PARA LA OBLIGACIÓN	OBLIGACIONES DEL CONTRATISTA
<p>Mes: junio Día 05 Año 2021</p> <p>Vista de tramo ya terminado</p>

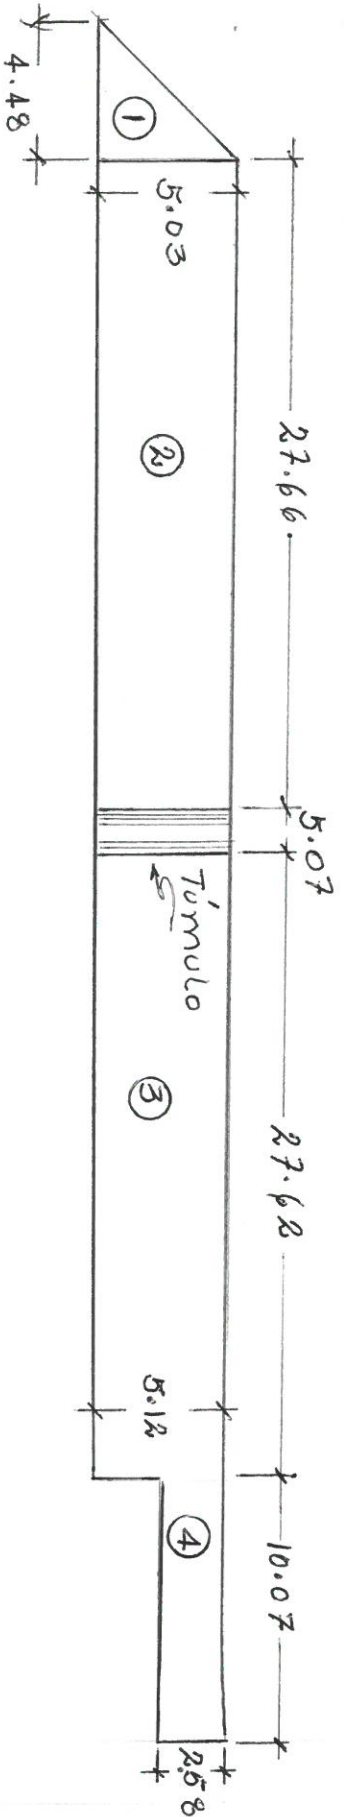
TRAMO DE CALLE A REPARAR

① A = 11.267

② A = 139.13

③ A = 141.41

④ A = 25.98

Total 317.787
