INFORME DE SUPERVISION

PERIODO COMPRENDIDO DEL 18 DE MARZO AL 25 DE MAYO DE 2019.

"CONSTRUCCIÓN DEL ECO FAMILIAR DE SALUD, SECTOR LA ERMITA, DE CANTÓN SAN NICOLÁS,
MONTE SAN JUAN. 2019"

DIMAYA S.A. DE C.V.

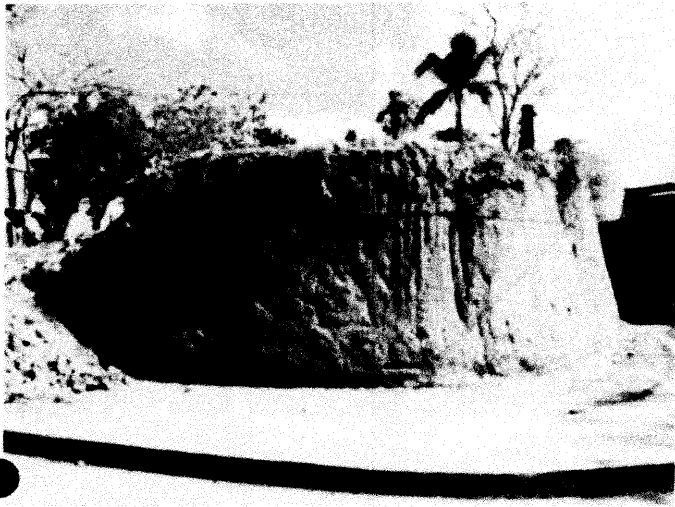
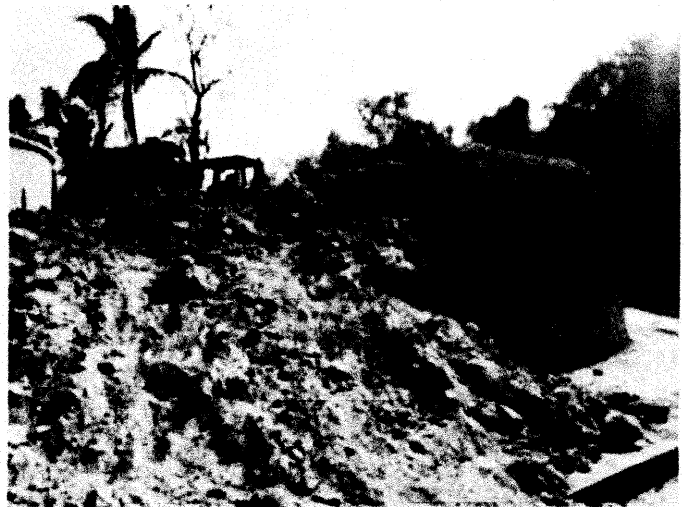
Trazaron niveles sobre el material existente y luego se hizo el corte con maquinaria hasta conformar la plataforma, se han respetado los niveles especificados en los planos constructivos y luego desalojaron el material por medio de camiones en lugares previamente aprobados por la municipalidad; el terreno es de consistencia rocosa por lo cual se dificultó realizar esta obra en poco tiempo, desarrollándose entre del 18 al 25 de marzo aproximadamente.

CORTE CON MAQUINARIA Y DESALOJO DE MATERIAL EXISTENTE PARA CONFORMACIÓN DE PLATAFORMA

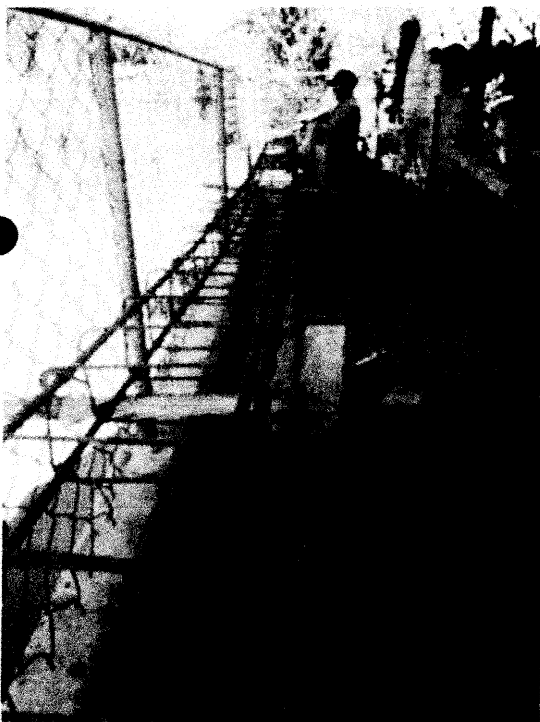
SOLERA DE FUNDACION (INCLUYE EXCAVACION, ARMADO DE HIERRO, ENCOFRADO Y COLADO): Seguido de la conformación de la plataforma se realizaron las excavaciones para el módulo de salud, los servicios sanitarios, la fosa séptica y pozo de absorción; de manera simultánea se inició la armadura de hierro para la solera de fundación pero se observó poco personal calificado para lo cual se solicitó la inclusión de albañiles para estas actividades, seguido de esto se realizó el encofrado y colado de la solera de fundación la cual es de 0.20x0.30 mts con 4 varillas de ½", estribos de ¼" a cada 0.10 mts, la proporción del concreto es de 210 kg/cm² equivalentes a 1: cemento, 2: arena, 2: grava. Esta actividad se desarrolló del 26 de marzo al 12 de abril del presente año.

ARMADO DE HIERRO Y EXCAVACIÓN PARA SOLERA DE FUNDACIÓN

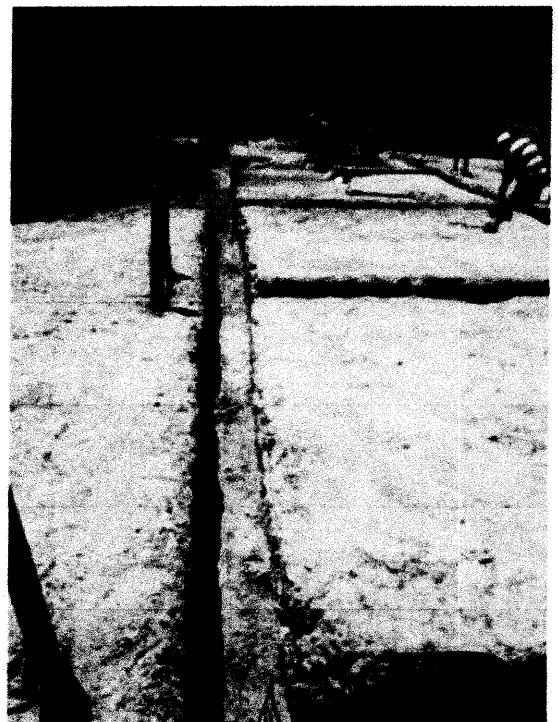
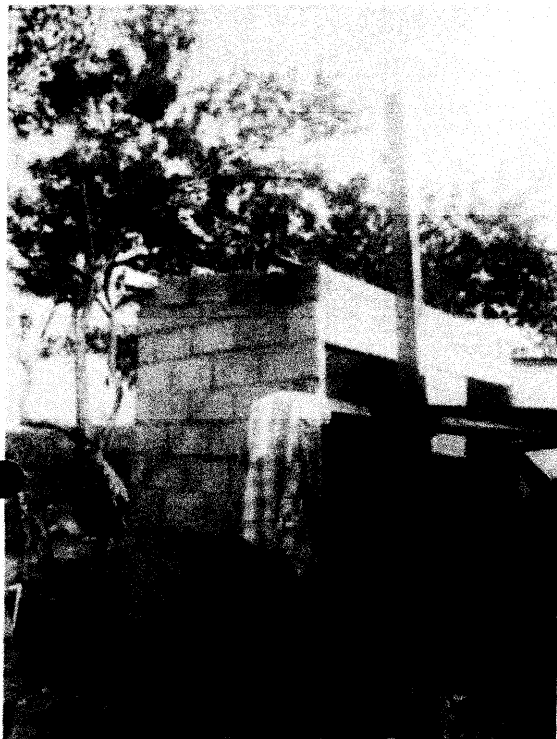
PARED DE BLOQUE DE 10X20X40: Se realizó la modulación de la primera hilada de block la cual fue enterrada para llegar al nivel de piso establecido en planos constructivos, las dimensiones de block utilizado es de 0.10x0.20x0.40 mts los cuales fueron debidamente alineados y verificado constantemente que estén a plomo, para el refuerzo vertical se colocó varilla de ½" a cada 0.40 mts, y para el refuerzo horizontal se colocó varilla de ¼" a cada 0.40 mts según lo especifica en los planos, el monedero para

SOLERA DE CORONAMIENTO: Se colocó solera de coronamiento con una sección de 10x20 con un refuerzo de 4 varillas de 3/8" y estribos de ¼" a cada 0.12 mts en todas las paredes de forma horizontal y de esta forma amarrar todas las paredes entre sí; esta fue colada en el sitio con concreto f'c:210 kg/cm²; en la solera de coronamiento se dejaron embebidas las varillas que posteriormente sirvieron para sujetar la estructura de techo. Esta actividad se desarrolló en un aproximado de 25 al 05 de mayo.

PARED DE BLOQUE DE 10X20X40 CM, BLOQUE SOLERA INTERMEDIA, SOLERA DE CORONAMIENTO, COLUMNA DE TUBO ESTRUCTURAL DE 4"X 4", POLÍN C DE 4", 2 POLÍN C ENCAJUELADO DE 4".

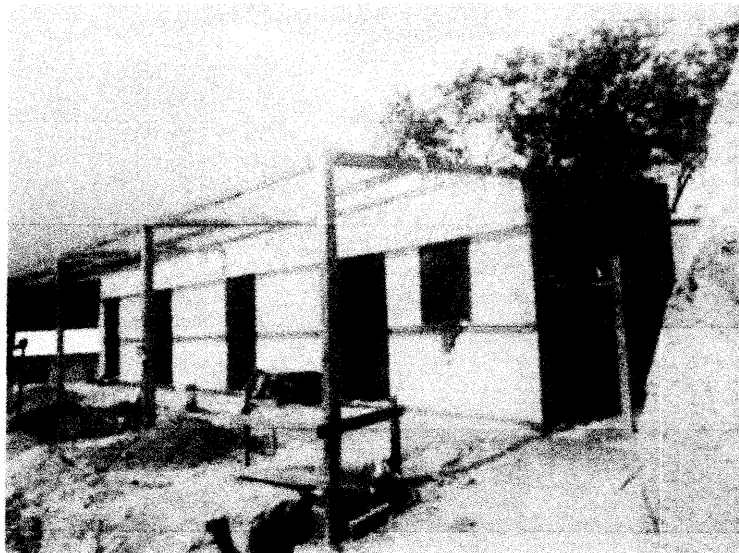
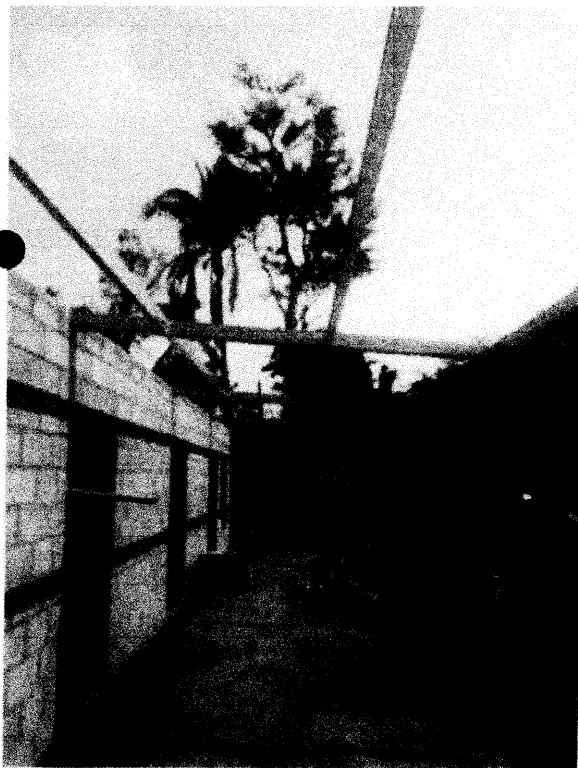
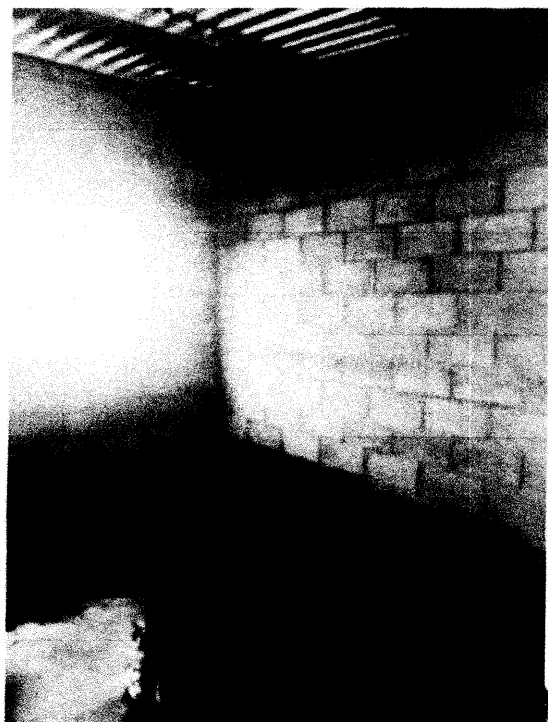
PISO CONCRETO 1:2:2 e=0.08 M (PULIDO): Se realizó el trazo dejando los niveles correspondientes al espesor del concreto que es de 8.00 cms, para esta actividad los agregados utilizados cumplieron con todas las especificaciones técnicas establecidas en la carpeta técnica, luego del colado se realizó un vibrado al concreto para obtener un mesclado homogéneo, seguidamente se hizo el acabado pulido con una proporción 1:1, después de colado se realizó un riego en el área para evitar fisuras en el piso. Se realizó esta actividad del 07 al 10 de mayo aproximadamente.

CUBIERTA DE TECHO CON LÁMINA ZINCALUM CALIBRE 26: Como su nombre lo indica se realizó la instalación de la cubierta de techo con lamina Zinc Alum calibre #26. Se ejecutó del 18 al 21 de mayo.

PISO DE CONCRETO PULIDO, CUBIERTA DE TECHO CON LAMINA ZINC ALUM #26.

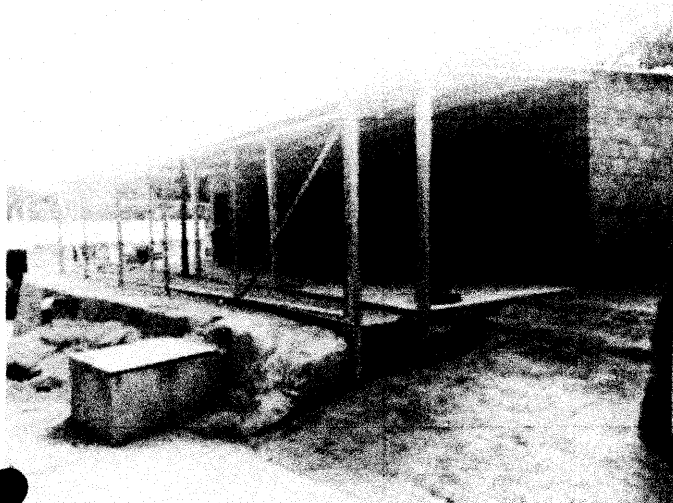
RAMPA DE ACCESO CON CONCRETO 1:2:2 e=0.08 (INCLUYE CONFORMACION): Se trazó, conformó y se realizó el concreteado de una rampa de acceso al eco de salud respetando las normativas del área de salud ya que como pacientes es el acceso más indicado; la pendiente será como lo establecen las especificaciones técnicas. el 17 al de mayo se realizó esta actividad.

ACERA DE CONCRETO ESPESOR 0.05 M: Se construyó una acera perimetral del eco de salud de acabado rustico con las dosificaciones especificadas en los planos constructivos. Se ejecutó el 18 de mayo.

RAMPA DE ACCESO CON CONCRETO, PISO DE CONCRETO PULIDO, ACERA DE CONCRETO.

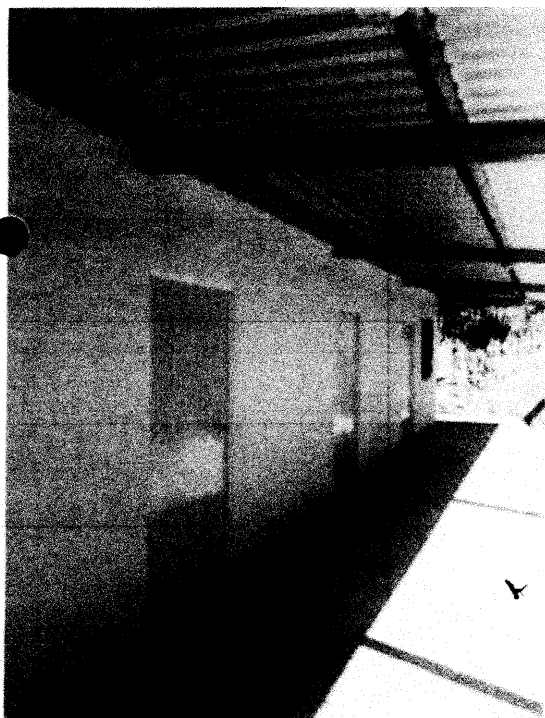
PUERTA METALICA DE 2.00X1.00: Se hizo la instalación de 4 puertas para los consultorios, farmacia y bodega de medicamentos y sala de curaciones y esterilización serán de una hoja de lámina de hierro de 1/16" de un solo forro, 2 manos anticorrosivas 1 mano aceite. Su instalación fue el 19 de mayo.

PUERTAS METÁLICAS, PINTURA EN ECO DE SALUD.

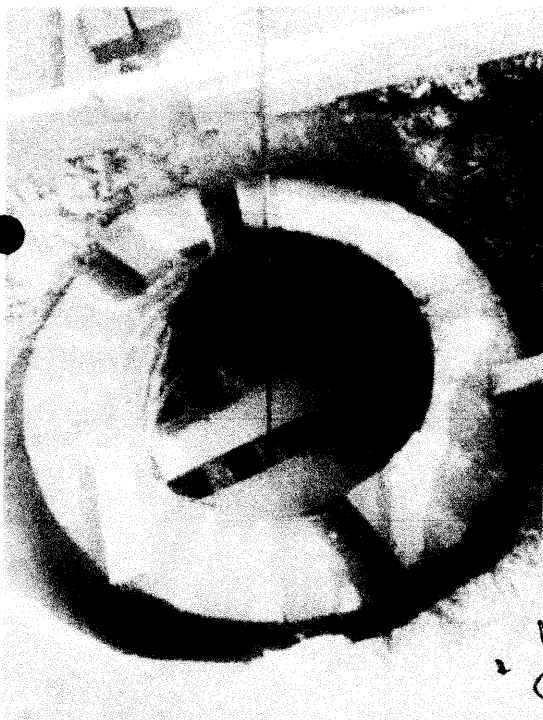
PEGAMENTO DE LABRILLO DE BARRO DE POZO DE ABSORCIÓN.

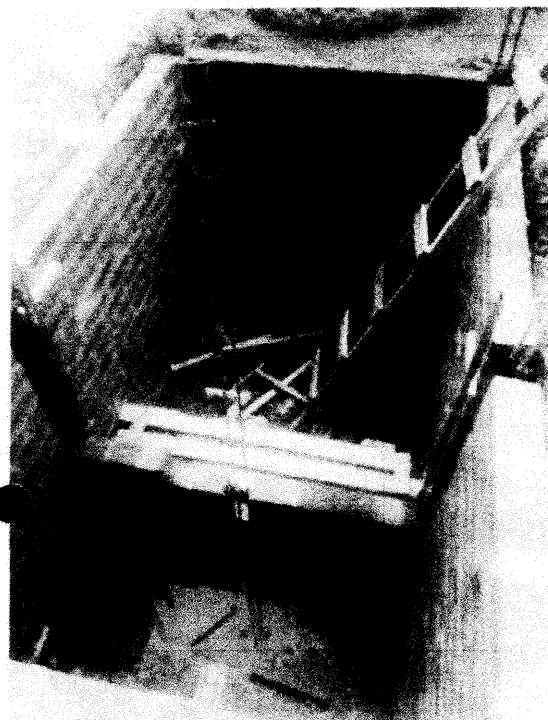
PEGAMENTO DE LABRILLO DE BARRO
PUERTO DE LAZO DE FOSA SEPTICA.

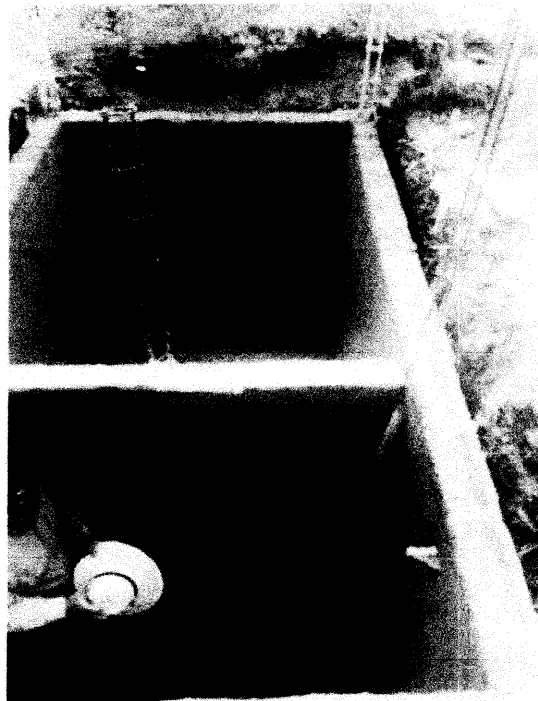
REPELLO Y AFINADO DE FOSA
SEPTICA.

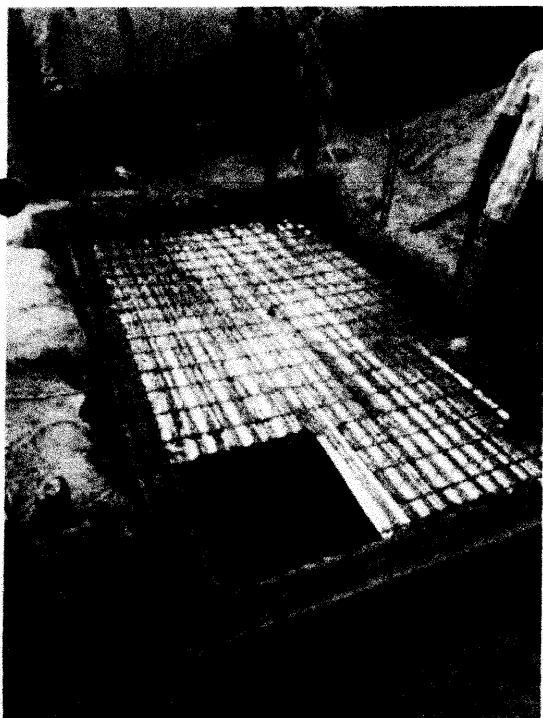
REFUERZO PARA LOSA DE
CONCRETO DE FOSA SEPTICA.

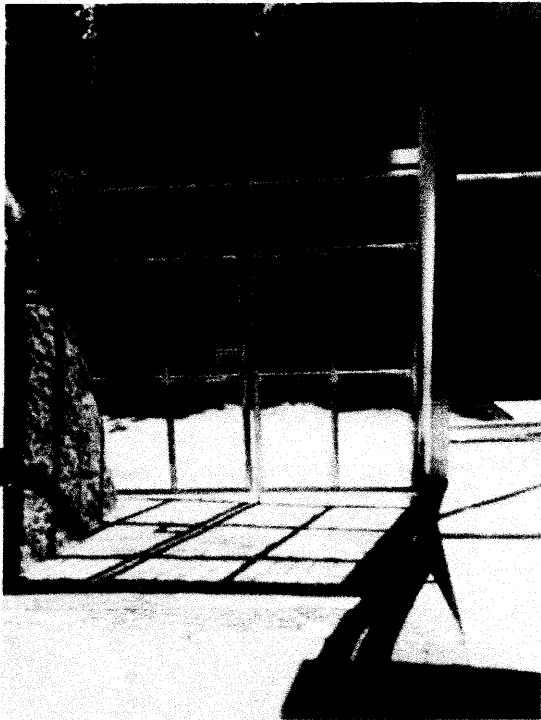
PORTON DE ACCESO DE MALLA
CICLON Y TUBO GALVANIZADO DE 2".

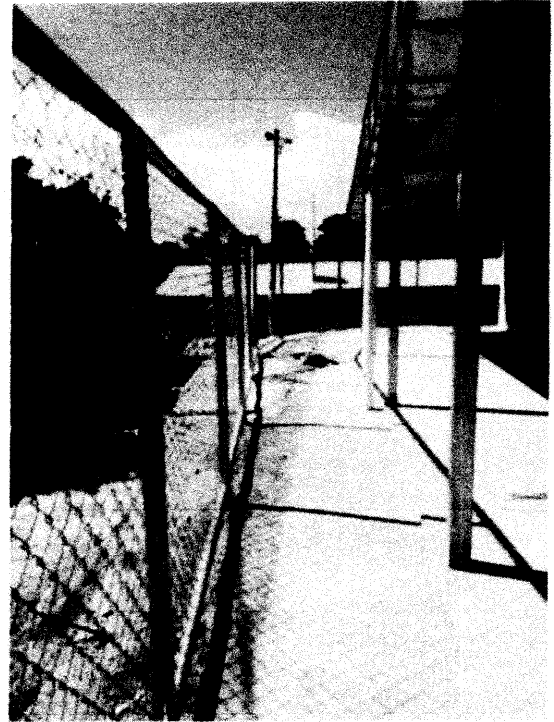
CERCA DE PROTECCION CON TUBO DE 2" Y BASE DE CONCRETO: Se construyó una cerca de protección con malla ciclón y tubo galvanizado de 2" colocados verticalmente a cada 2 metros, y tubo galvanizado de 1 ¼" colocado horizontalmente, embebido a una base de concreto con proporción fc:180 kg/cm², base de varilla de ¼", (ver detalle en planos constructivos). Se desarrolló del 07 de mayo al 17 de mayo aproximadamente.

CERCA DE PROTECCIÓN CON
TUBO DE 2".

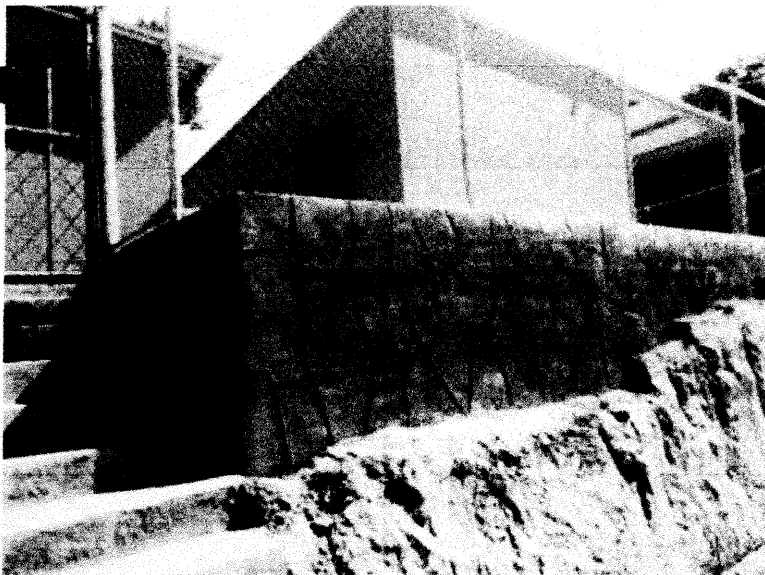
- El Proyecto tuvo un atraso de 24 días debido a la inconsistencia en el suministro de materiales y la falta de personal calificado.
- Se construyó un muro de protección de block de 0.15x0.20x0.40 mts con acabado achurado tipo laja como una obra adicional la cual no se tenía contemplada.

MURO DE PROTECCION DE BLOCK CON ACABADO
ACHURADO TIPO LAJA (OBRA ADICIONAL).
