Asunto: Remitiendo Informe Técnico de Intervenciones en Río Ostua, municipio de Metapan, Departamento de Santa Ana.

INTERVENCIONES EN RIO
OSTUA, METAPAN,
DEPARTAMENTO DE
SANTA ANA.

Marzo 2015

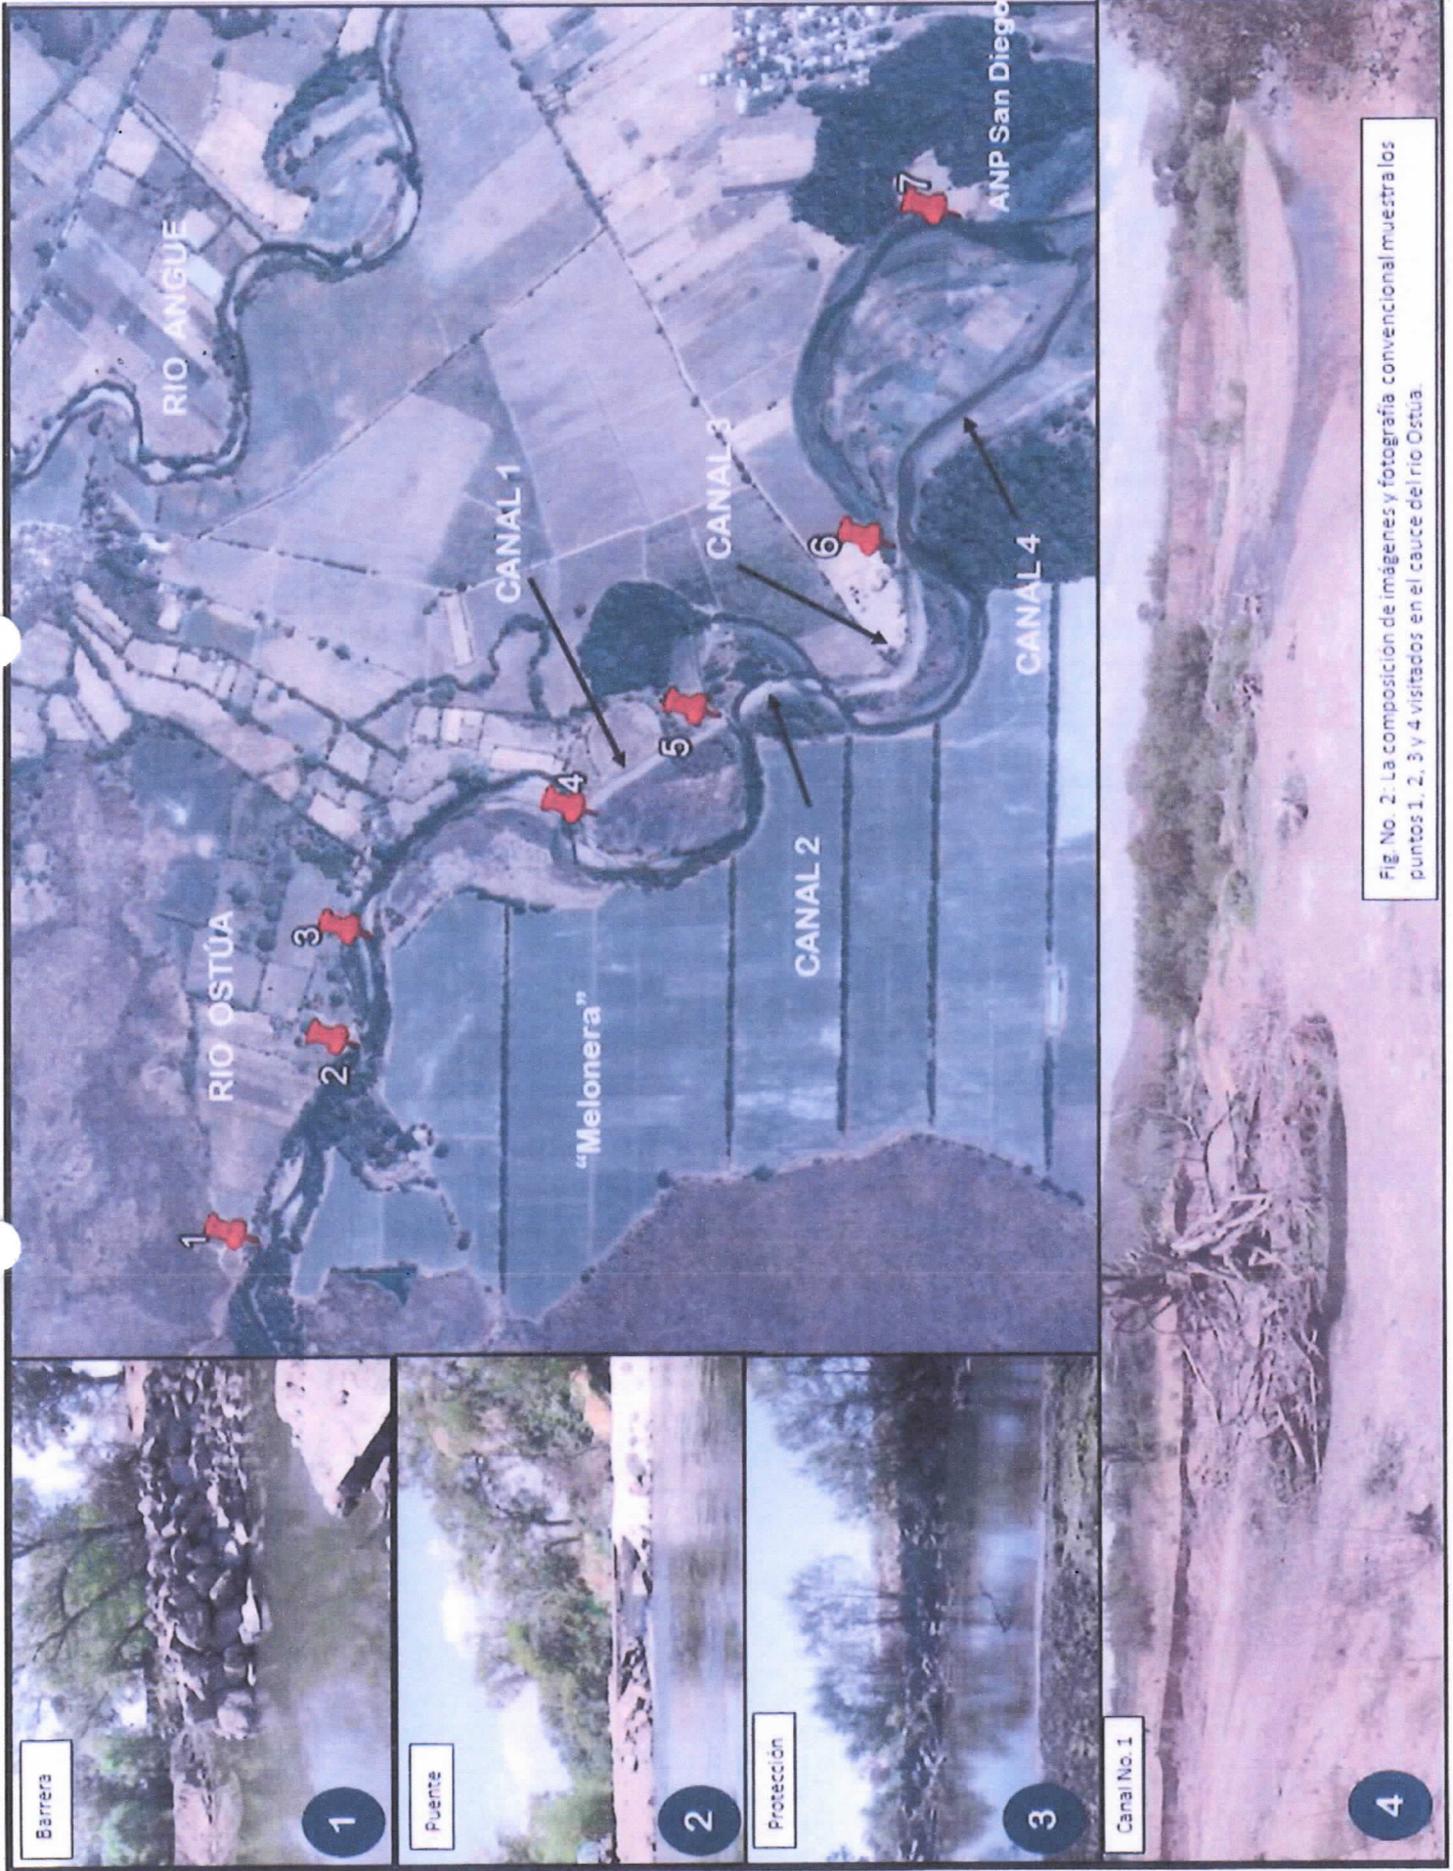
- En el punto 1 (barreras de rocas), en la margen del río Ostúa, correspondiente a la República de Guatemala, se apiló roca de regular tamaño, formando un ángulo de unos 30° y que sirve para crear un área de remanso que permita extraer agua para el riego de los cultivos. En este punto antiguamente se ubicaba un guarda nivel del que, en la actualidad solo quedan restos dentro del cauce. Esta estructura fue impactada durante una crecida del río Ostúa, según mencionan los pobladores y nunca fue reparada.

- En el punto 2 (puente desmontable), la Alcaldía de Metapán construyó un paso desmontable que consiste en dos vigas de acero colocadas sobre roca y tierra apilada sin ninguna estructura permanente. Los efectos de esta estructura fue evaluada por el MARN en abril de 2014, donde se concluyó que no existe daño ambiental, motivo por el cual no se pudo establecer una valoración económica por daños.
Existe además en el mismo punto un remanente antiguo de rocas que atraviesa una parte del cauce sin ninguna utilidad aparente, y que en algún momento formó parte de un guarda nivel o una pequeña estructura de paso, que sufrió una venida que la destruyó y cuyos remanentes actualmente son parte del río.

- En el punto 3 (protección de margen), en la margen del río Ostúa, que corresponde a la República de Guatemala, se apilo roca de gran tamaño, siguiendo la dirección del cauce del río y con el objetivo evidente de protegerse de la erosión. El apilamiento cubre unos 25 metros lineales sin obstaculizar en ningún momento el curso del río.

- En el punto 4, se inicia la rectificación del cauce, y puede observarse un canal de aproximadamente 50 metros de ancho, que no tiene caudal (Canal No.1), y que se encuentra totalmente limpio y sus orillas presentan un corte simétrico. Como no se ha construido ningún dique el río continúa formando el meandro que se pretende rectificar con el canal, es decir que el río sigue corriendo por su cauce natural.
En este punto hay evidencias de una crecida que impactó en el borde de inicio del canal y que erosionó un tramo debido a la fuerza de la corriente. Durante esta crecida el Canal No.1 pasó de tener un ancho máximo de 10 metros a 50 metros, según se nos informó.

Fig. No. 2: La composición de imágenes y fotografía convencional muestra los puntos 1, 2, 3 y 4 visitados en el cauce del río Ostúa

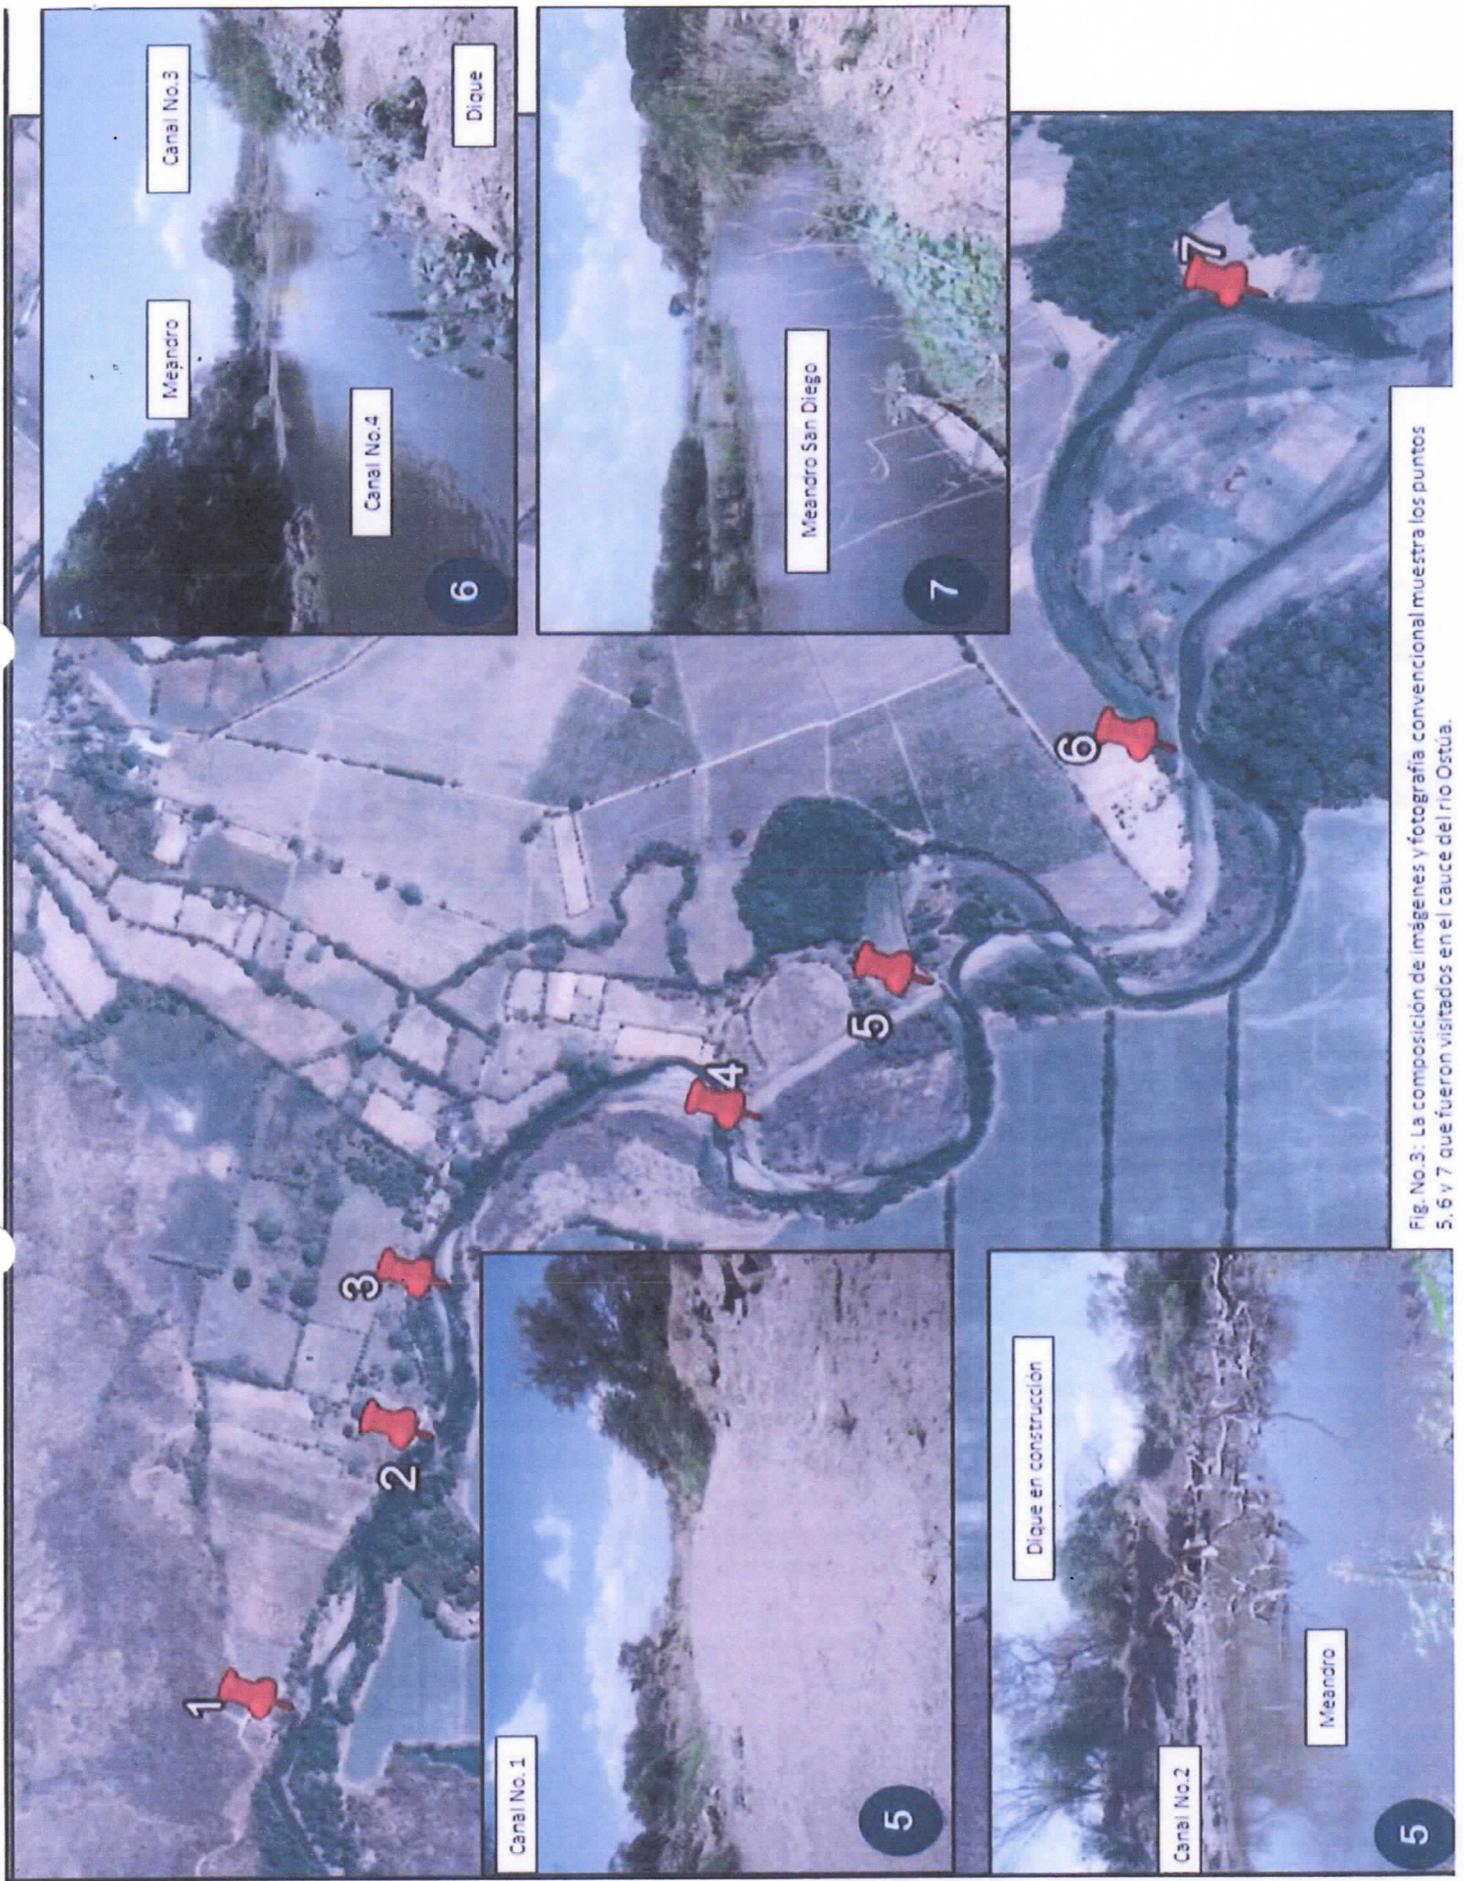
- En el punto 5, el canal excavado (Canal No.2) ya se ha convertido en un pequeño meandro sin embargo el antiguo meandro continúa con una pequeña corriente constante.

- En el punto 6, el río ha transformado el canal excavado (Canal No. 4) en un cauce que comienza a curvarse formando un meandro.
El dique que desvía la corriente hacia el canal No.4, está conformado con rocas de gran tamaño y suelo como material complementario, y en apariencia se ha estabilizado impidiendo el flujo de agua hacia el meandro San Diego. La vegetación ha cubierto gran parte de la zona de la excavación por lo que la tendencia es hacia una normalización del estado del río, esto es consecuencia de que el canal No.4 fue abierto sobre un antiguo meandro.

- En el punto 7 (meandro San Diego), la velocidad del flujo es prácticamente nula. Puede observarse movimiento de refluo producto de los cambios de nivel del Lago de Guija. La mayor parte de los cauces antiguos en la zona del meandro San Diego se encuentran cubiertos por vegetación propia de la zona o cultivos. El campo sedimentario se ve incrementado respecto a febrero 2014, y estas áreas han sido utilizadas para cultivos de hortalizas.

Fig. No.3: La composición de imágenes y fotografía convencional muestra los puntos 5, 6 y 7 que fueron visitados en el cauce del río Ostúa.

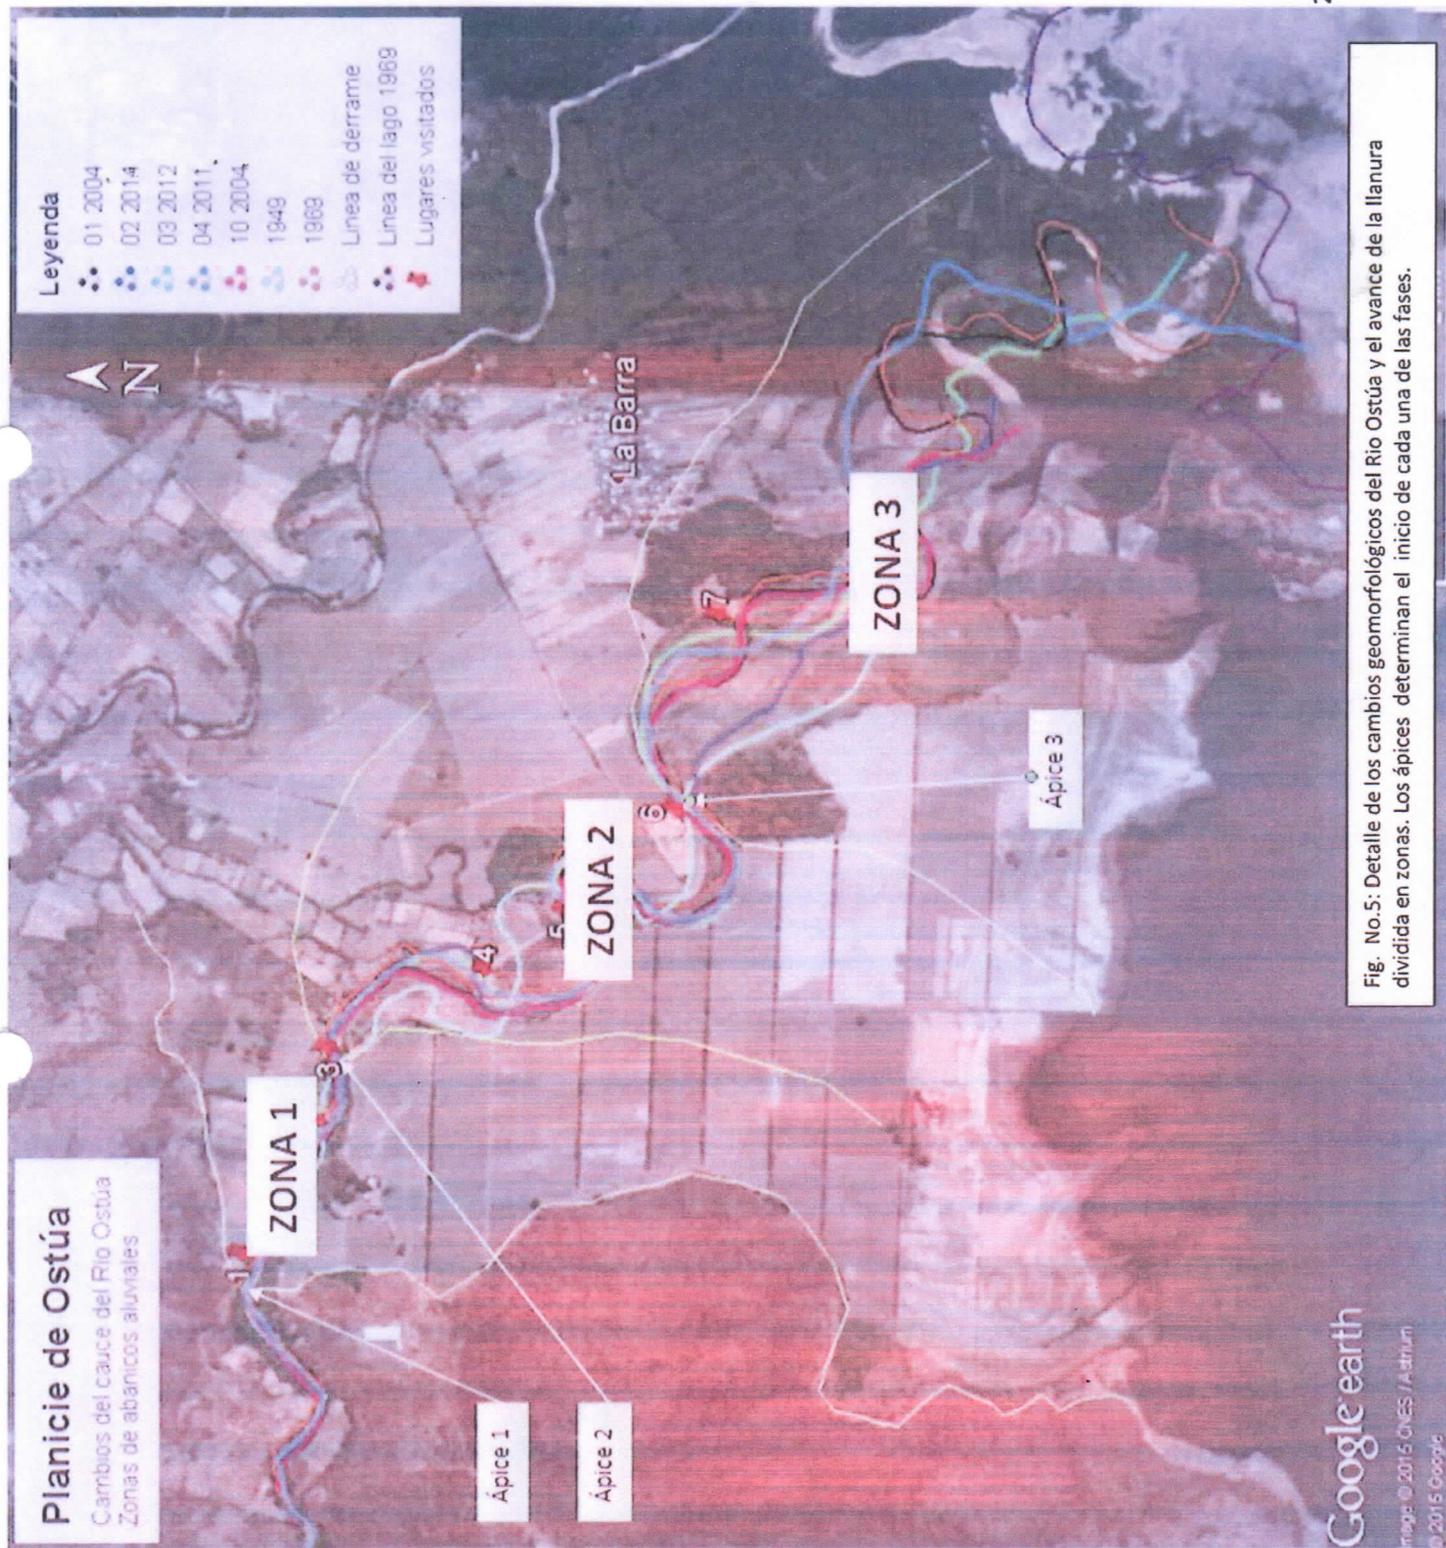
Por esta condición se genera una amplia llanura de inundación conformada por materiales como arena y limos con muy poca cohesión, al grado de permitir que el rio divague en un amplio rango dentro de la llanura, agudizándose este fenómeno en el último tramo de la desembocadura, como puede verse en la figura No. 5 y No. 6

Fig. No.5: Detalle de los cambios geomorfológicos del Río Ostúa y el avance de la llanura dividida en zonas. Los ápices determinan el inicio de cada una de las fases.

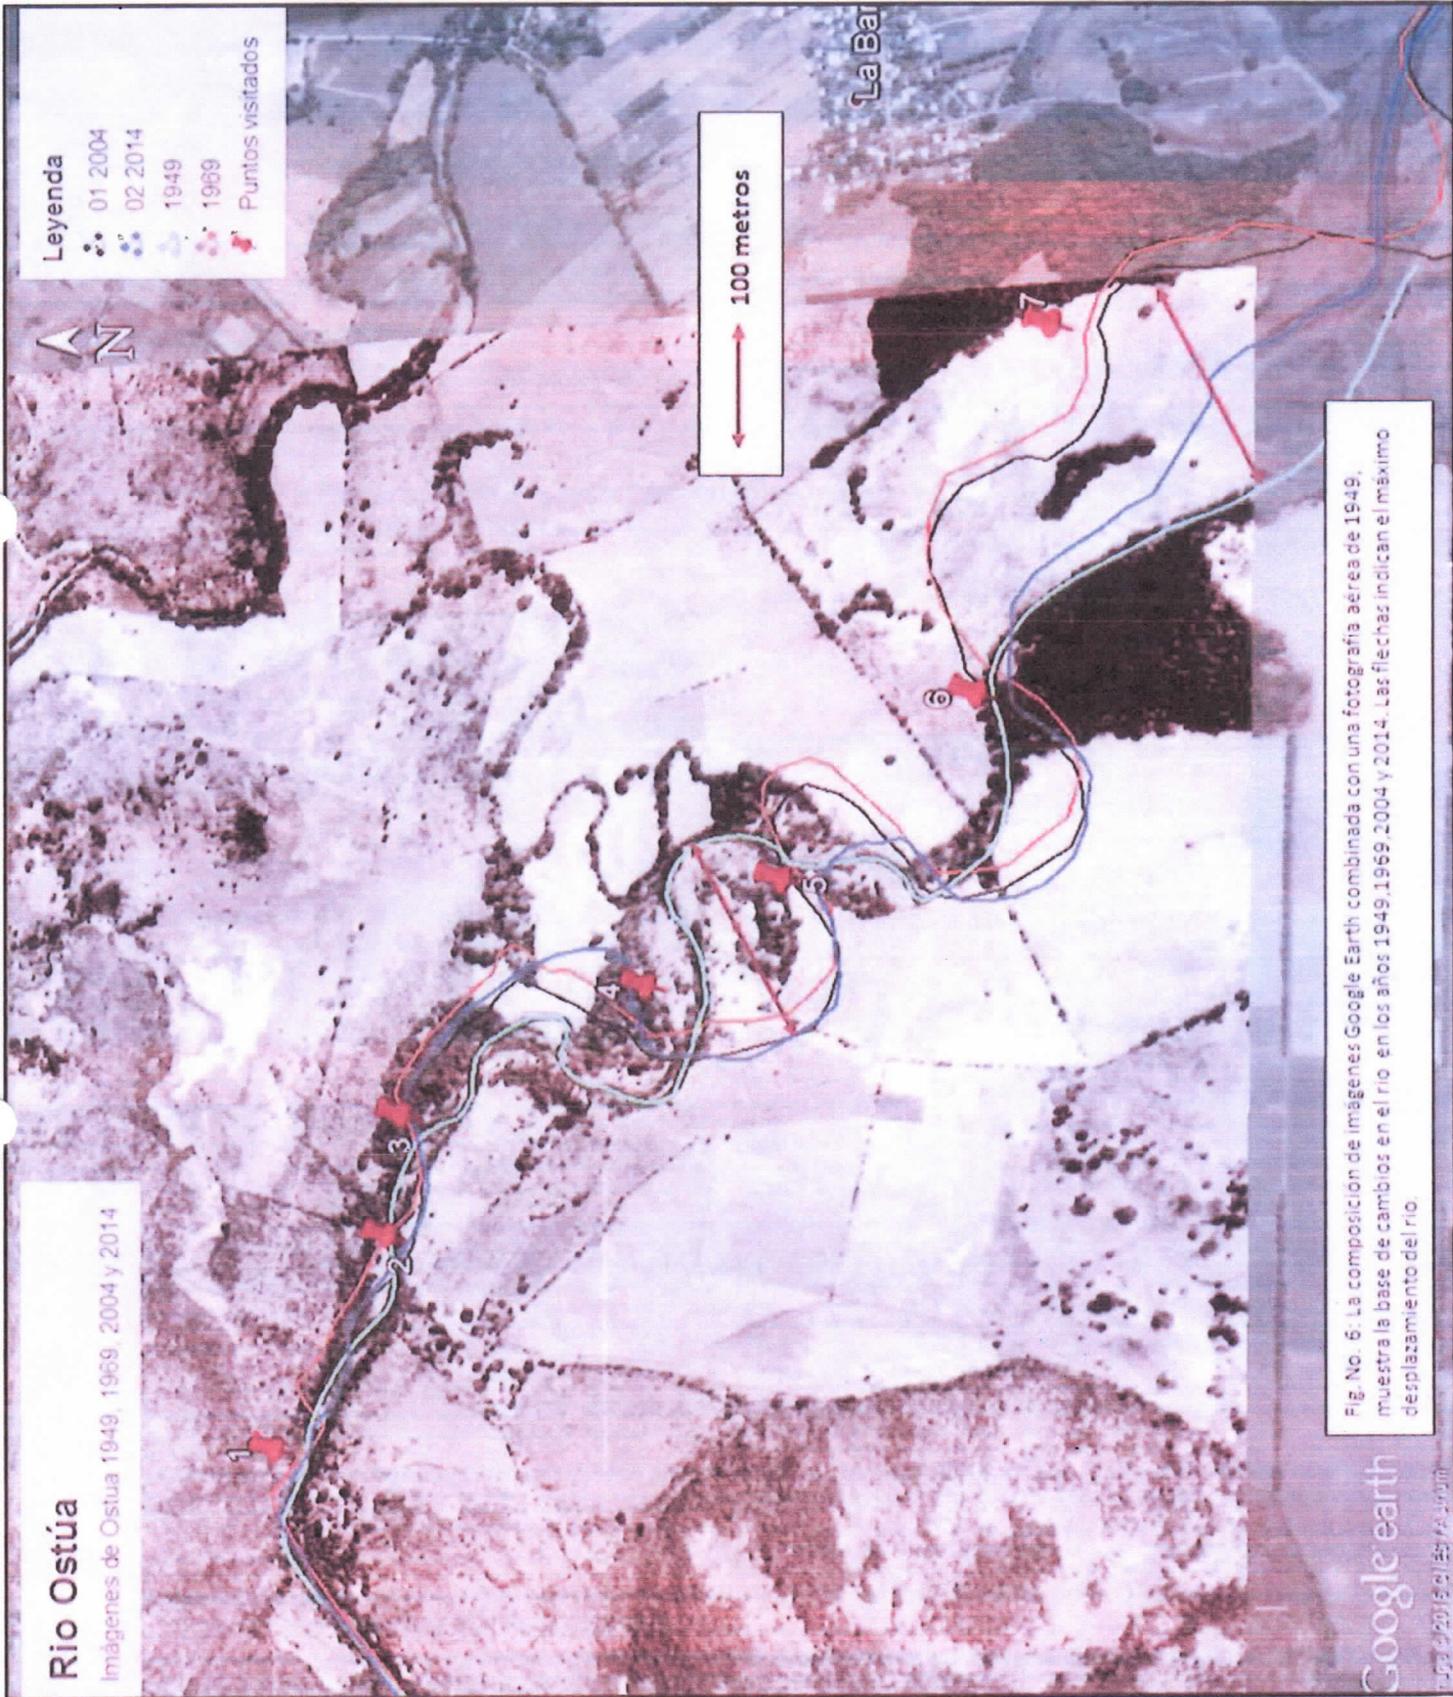
Al observar los cambios de trayectoria de los meandros en el tiempo, se tiene que en 1949 el meandro San Diego distaba 400 metros de su ubicación actual, situación que es parecida a la del primer meandro rectificado, que es mostrada por las figuras No. 5 y No. 6.

Fig. No. 6: La composición de imágenes Google Earth combinada con una fotografía aérea de 1949, muestra la base de cambios en el río en los años 1949, 1969, 2004 y 2014. Las flechas indican el máximo desplazamiento del río.

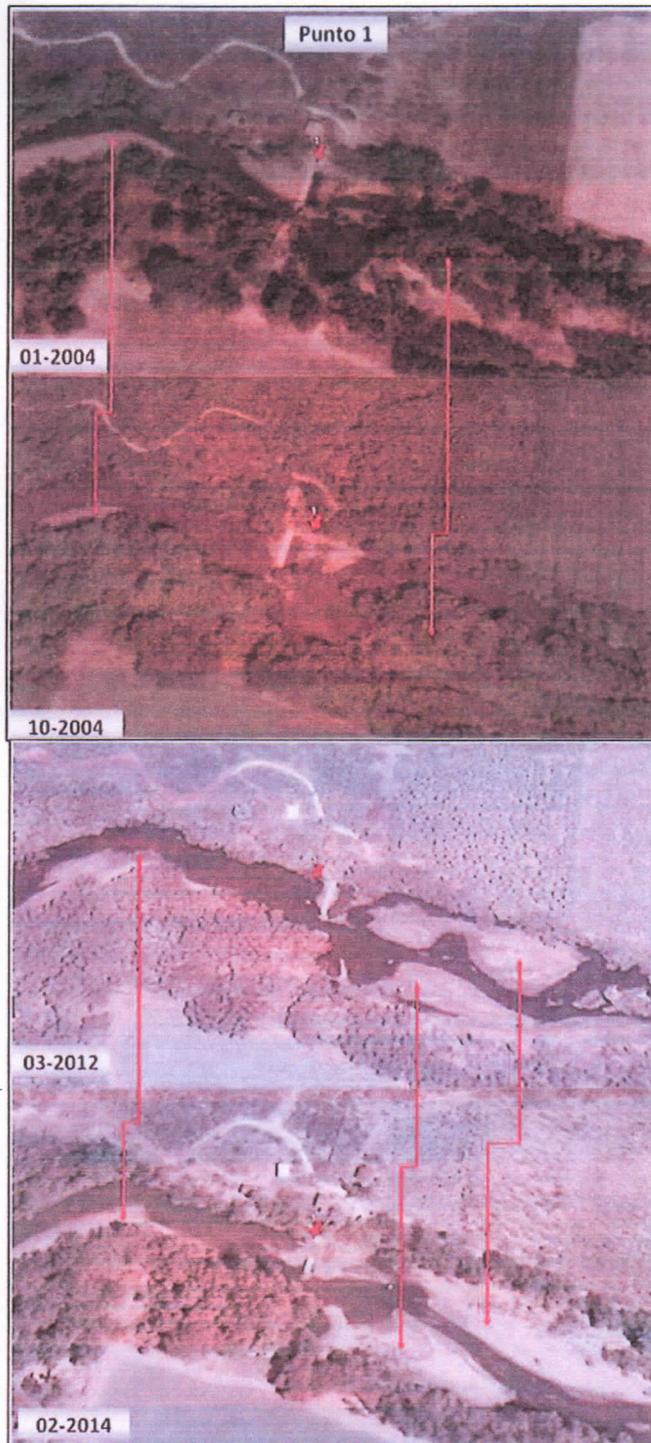
En la zona 1 se ubican los tres primeros puntos que se han visitado: la barrera de rocas (punto 1), el puente desmontable y la protección de la margen guatemalteca (figura No.7).

Al comparar las imágenes en el tiempo (período 2004-2014) puede observarse que las márgenes se mantienen con poca alteración, igual que los campos de sedimentos, y la vegetación cubre los sedimentos en época lluviosa pero desaparece en época seca.

Puede verse que aun con las estructuras los cambios no parecen significativos, y más bien responden a la dinámica natural del rio. Este tramo tiene una baja movilidad y su secuencia de restauración pareciese ser cíclica, probablemente esto se deba a que los puntos están en la parte que corresponde al abanico más antiguo y muy cerca del primer ápice de derrame.

Fig. No. 7: En la figura se señalan los campos de sedimentos que se mantienen a través del tiempo, para el punto 1. Puede observarse la permanencia de las islas y la poca variabilidad del trazo del cauce del río.

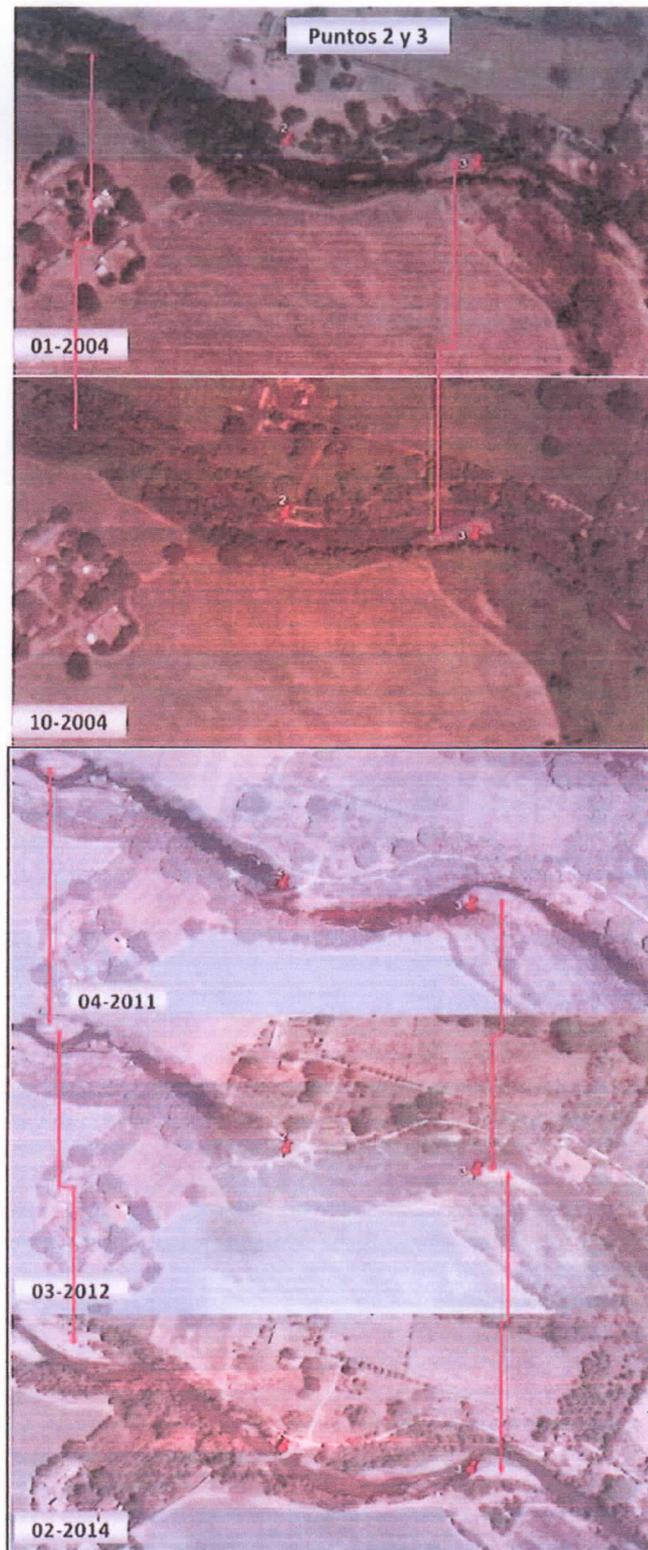
Fig. No. 8: En la figura se señalan los campos de sedimentos que se mantienen a través del tiempo para los puntos 2 y 3. Puede observarse la permanencia de las islas y la poca variabilidad del trazo del cauce del río.

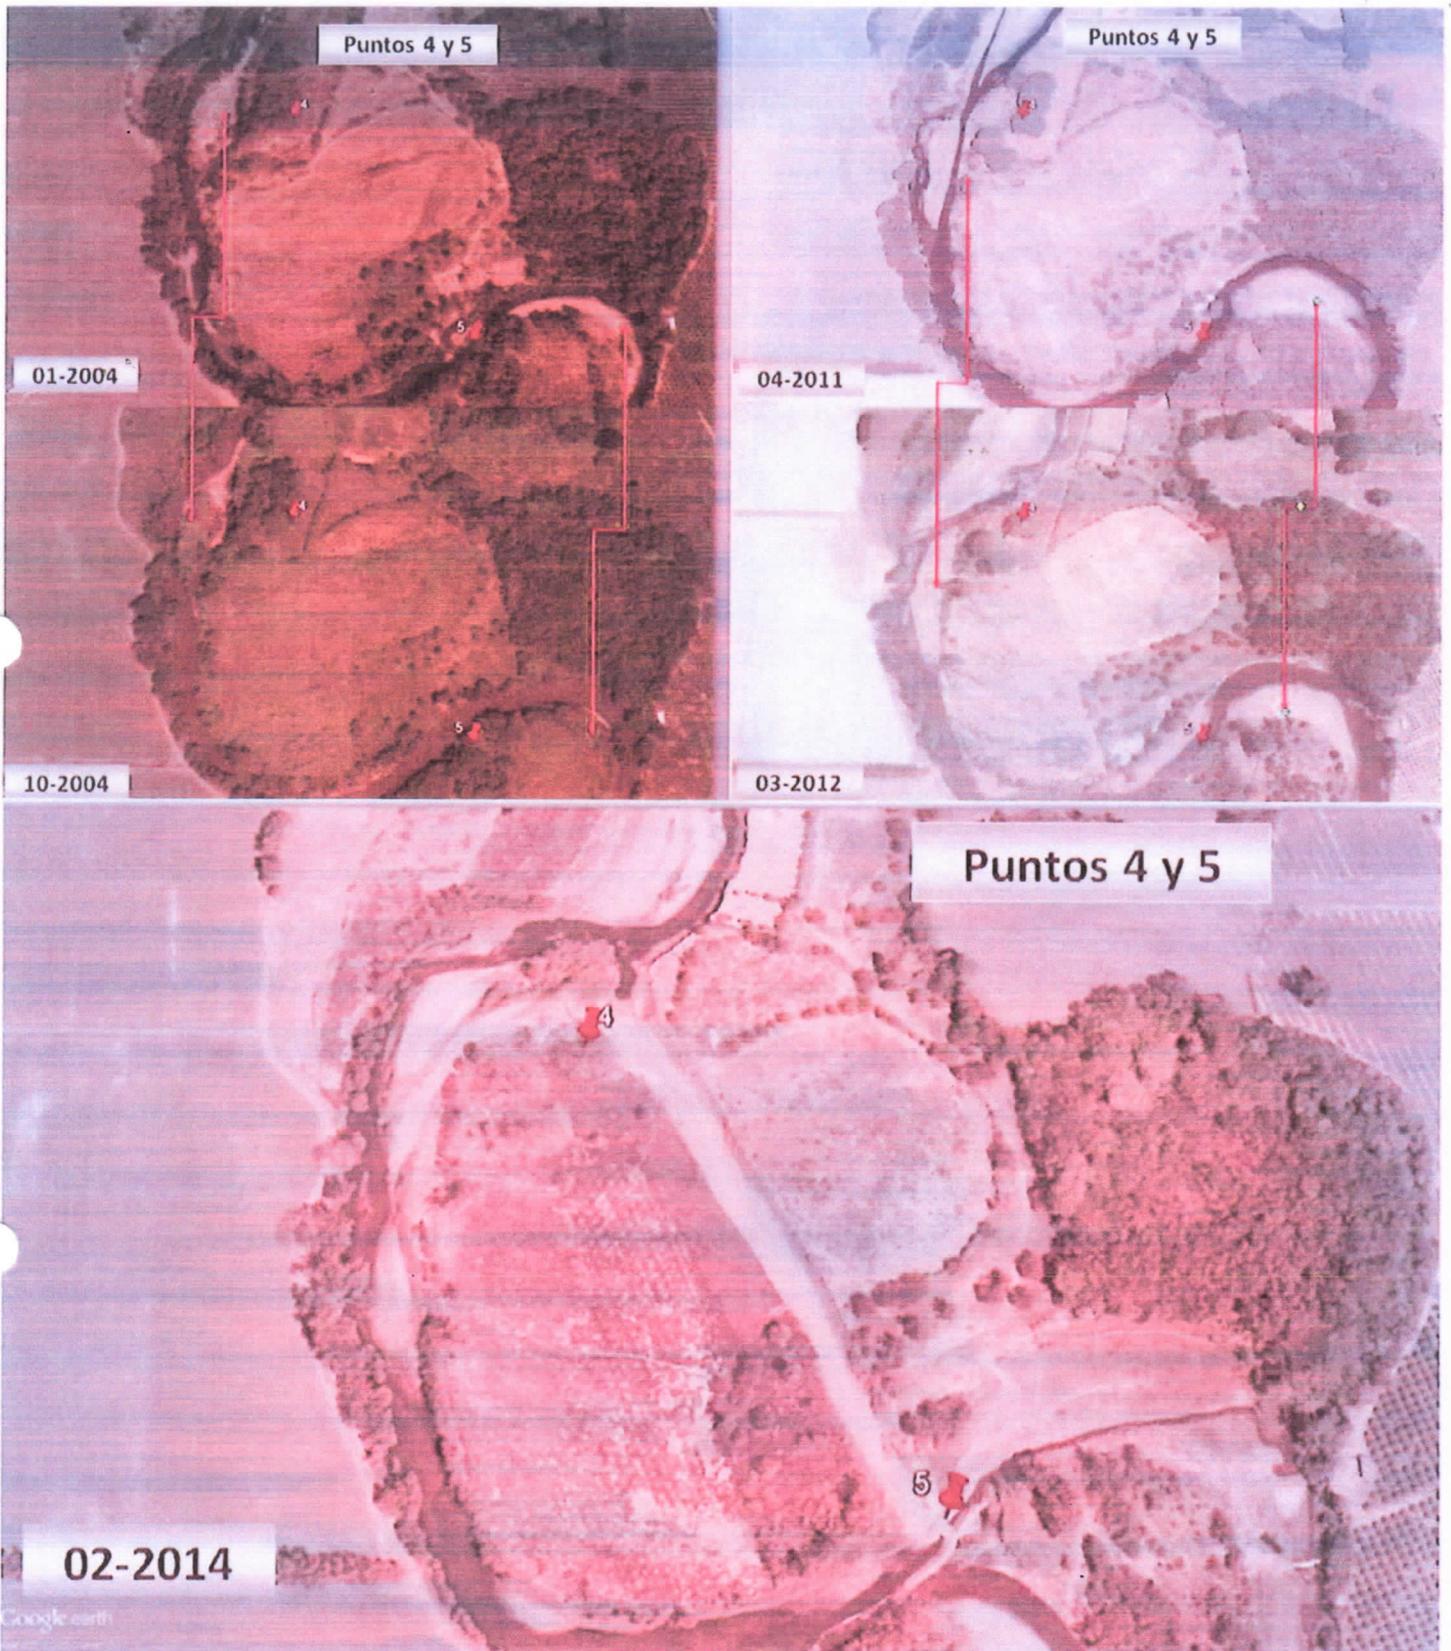
En la zona 2 se ubican los puntos de mayor envergadura, ya que es la zona donde se ha realizado la mayoría de obras de rectificación del cauce el punto 4 (inicio del canal No.1), el punto 5 (final del canal 1 e inicio del canal 2) y el punto 6 (final del canal 3 e inicio del canal 4), ver figuras No. 9 y No.10

En este punto, a principios de 2013, la Alcaldía de Metapán realizó un proyecto de encauzamiento del río Ostúa, consistente en diques y canales derivadores, con el objetivo de minimizar el riesgo que el río representaba por la constante erosión y pérdida de terreno. Se abrieron 4 canales de los cuales solo al primero no se le construyó su respectivo dique, por lo que el canal 1 no funciona actualmente como un cauce.

En las imágenes presentadas en la figura No. 9 puede verse que el sistema de meandros no presentaba cambios de importancia actualmente, los campos sedimentarios se están manteniendo, este comportamiento habrá que evaluarlo como línea base comparado con el sistema en funcionamiento, es decir con todos los canales, en el transcurso del tiempo.

Fig. No. 9: En la figura se señalan los campos de sedimentos que se mantienen a través del tiempo en el meandro correspondiente a los puntos 4 y 5. Puede observarse la permanencia de las islas y la poca variabilidad del trazo del cauce del río. En la imagen ampliada puede observarse la intervención efectuada en 2013, canal No. 1 se encuentra seco ya que no se ha construido el dique para hacer la derivación.

En el caso de la zona 2, por ser al mayor cambio debe hacerse hincapié en la importancia de realizar un estudio de impacto ambiental y uno que analice los cambios de la geometría del cauce ya que estos provocaran cambios de velocidad en el río y mayor arrastre de sedimentos debido a que no hay estabilización de las márgenes ni del cauce y todo es material suelto, sin vegetación importante, principalmente en lo que concierne al canal 1. En caso de una crecida la cantidad de sedimento podría ser muy importante, como producto de una fuerte erosión en toda la zona.

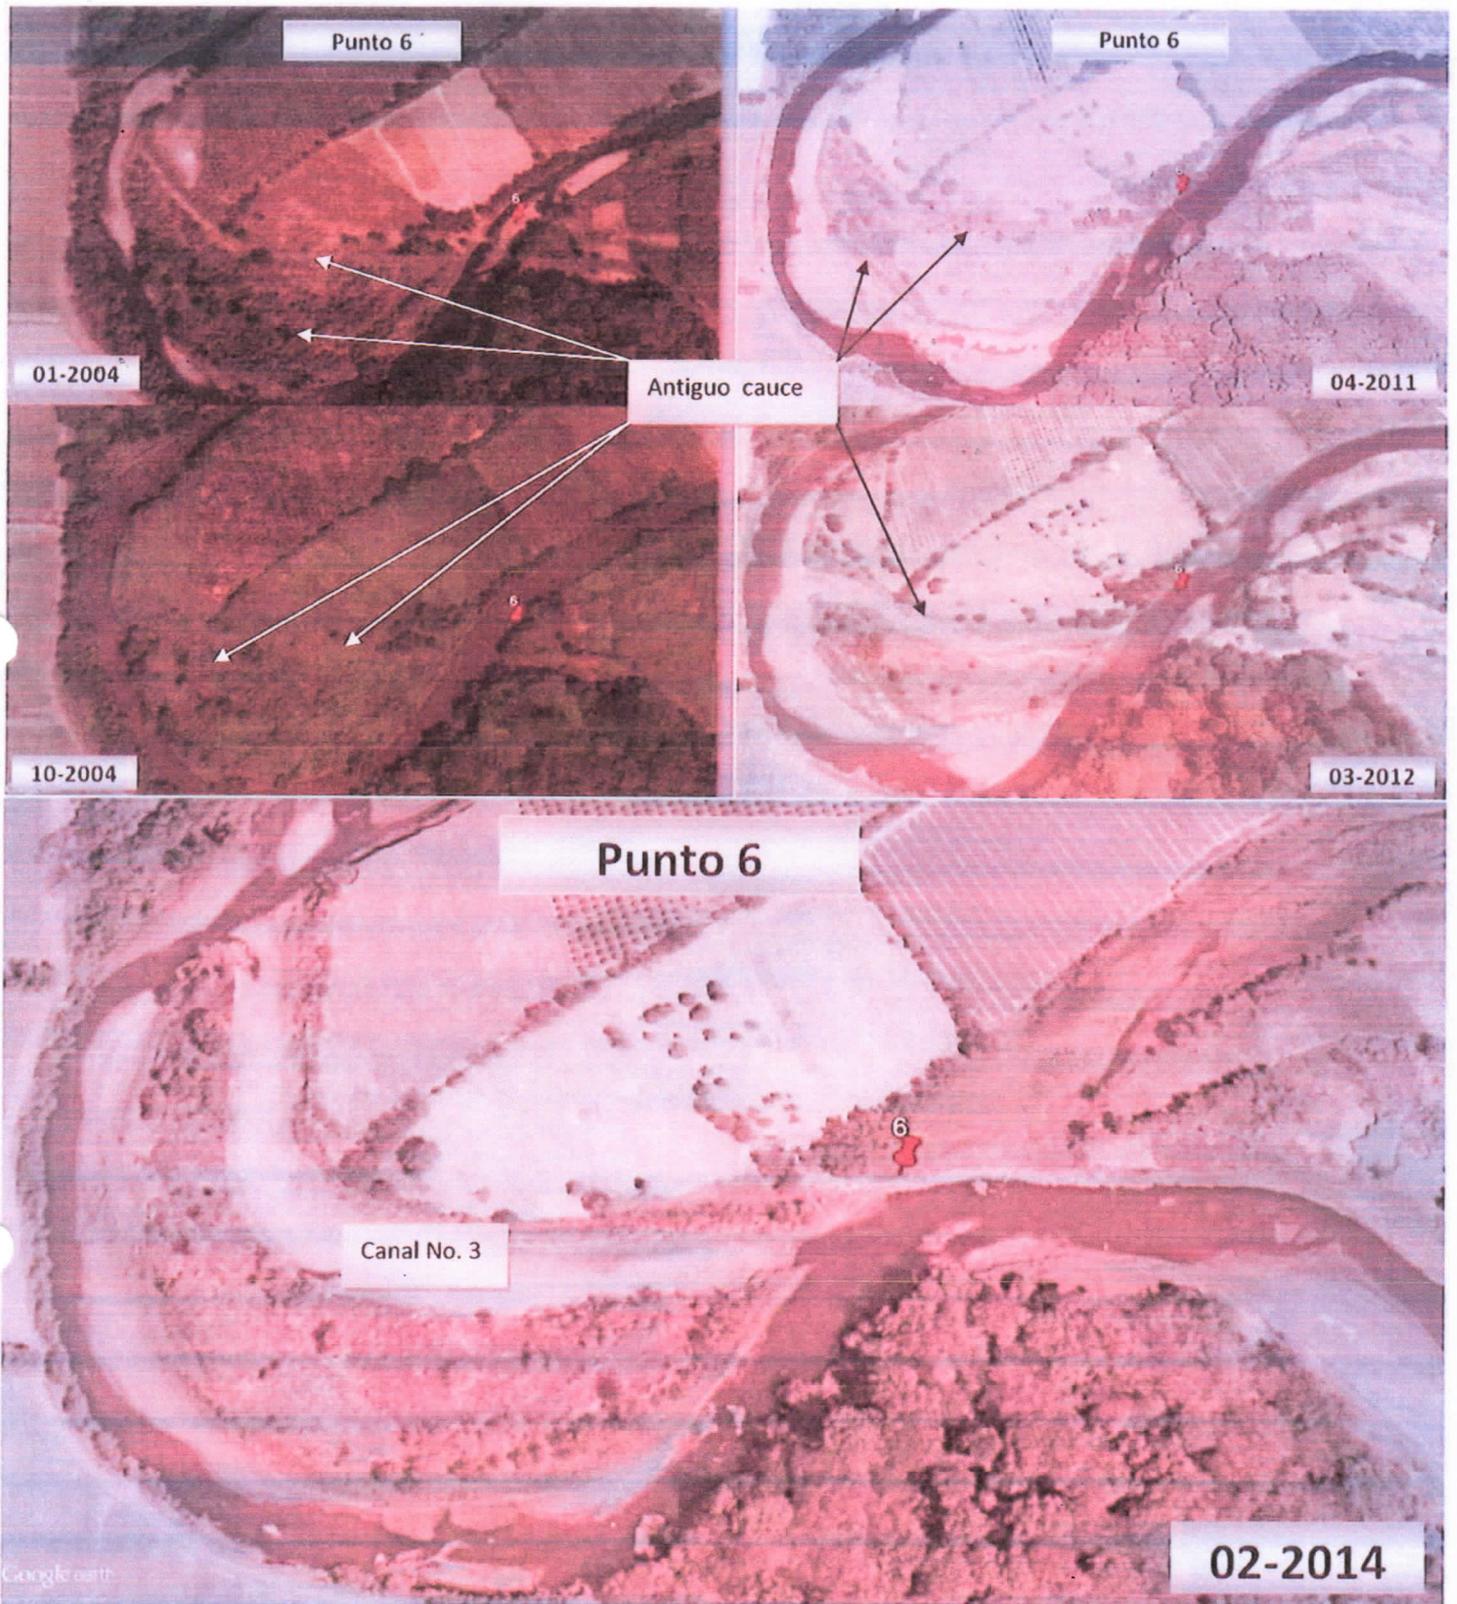
Fig. No. 10: En la figura se señalan los antiguos meandros. Puede observarse en la imagen de 2012 la huella de que el antiguo meandro sirvió en momentos de crecida como cauce, probablemente ante el evento meteorológico 12E producido a finales de 2011. En la imagen ampliada puede observarse la intervención efectuada en 2013, canal No. 3 se encuentra seco ya que no se ha construido el dique para hacer la derivación. Actualmente se encuentra en funcionamiento, aunque el dique derivador no se ha construido.

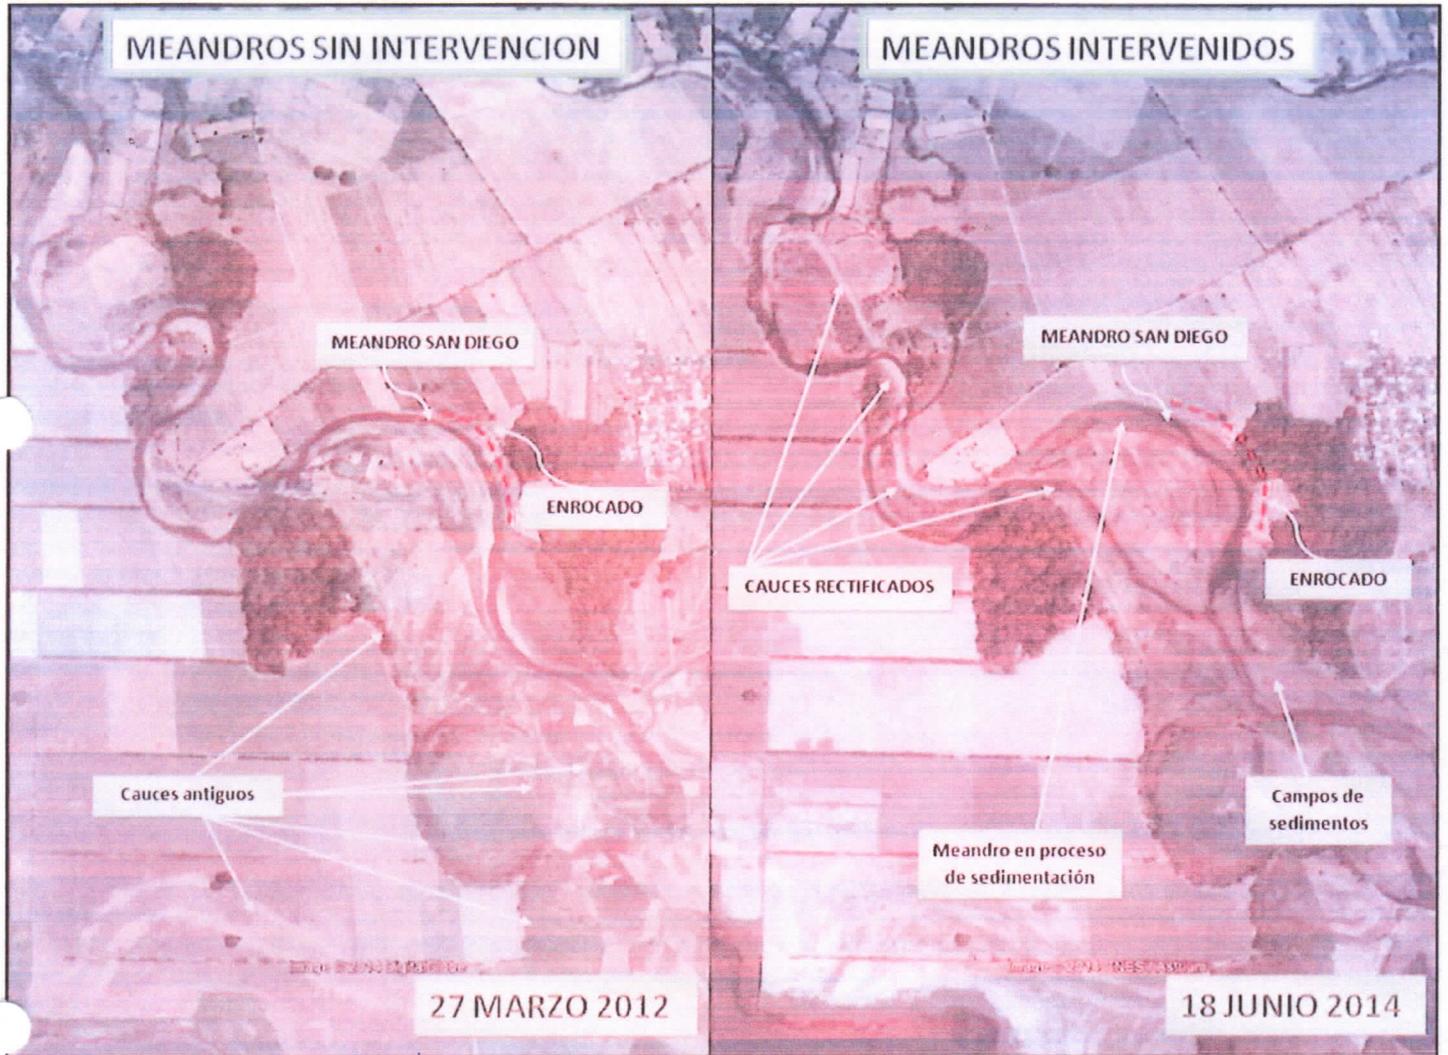
Fig. No.11: Comportamiento de la zona intervenida, puede observarse como el meandro San Diego comienza a sedimentarse y el canal No. 4 toma la forma meándrica característica. Estos cambios se dan antes de la activación del canal No.1 y la activación parcial de los canales No.2 y No. 3

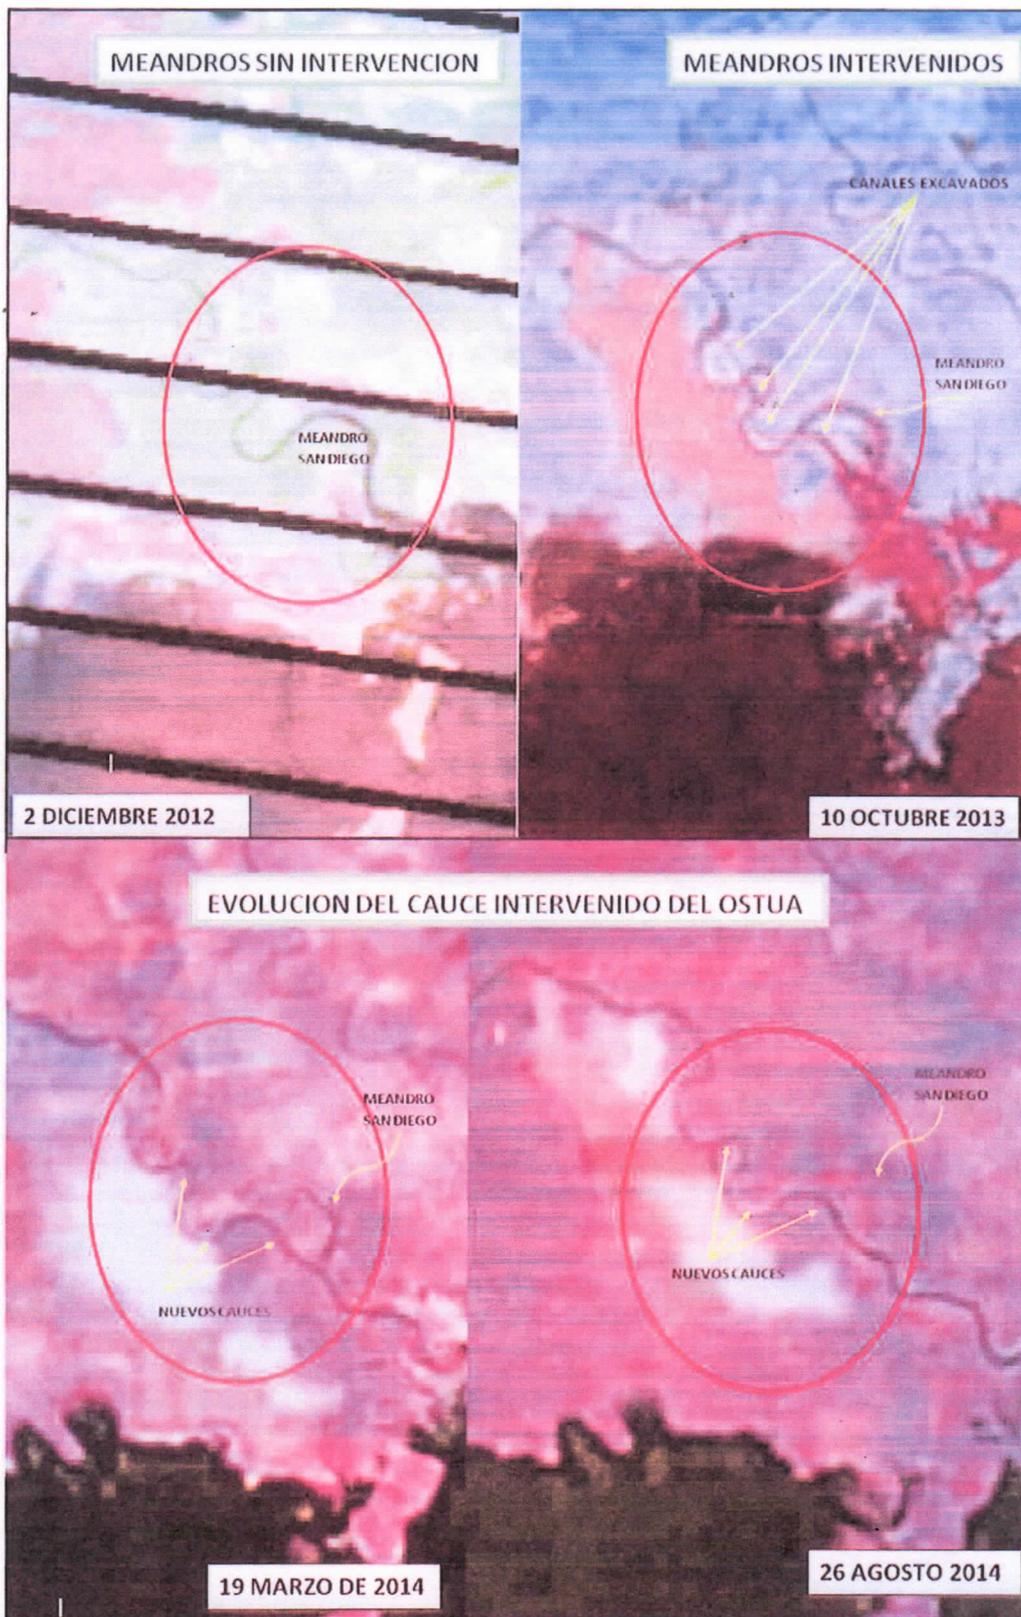
Se compararon un juego de cuatro imágenes Landsat de los años 2012, 2013 y 2014, para observar la evolución de la construcción de los canales. En estas imágenes, que se muestran en las figuras No.11 y No.12 puede observarse claramente la evolución de los meandros intervenidos y puede verse como paulatinamente el meandro San Diego desaparece, y el canal No. 4 se transforma en el nuevo cauce. En el caso del canal No.1 su trazo desaparece en la figura No 12, sin embargo esto se debe a que el canal estaba seco, por lo que no se hace visible en la imagen.

Fig. No. 12: La composición de imágenes Lansat muestra los cambios en el cauce del río Ostúa en un año. Inicialmente sin intervención y luego puede observarse la construcción de los canales que cortan cuatro meandros. El canal No.1 no puede verse en la imagen porque se encuentra inactivo (esta seco) 27
