Asunto: Remitiendo Informe Técnico de Intervenciones en Río Ostua, municipio de Metapan, Departamento de Santa Ana.

INTERVENCIONES EN RIO
OSTUA, METAPAN,
DEPARTAMENTO DE
SANTA ANA.

Marzo 2015

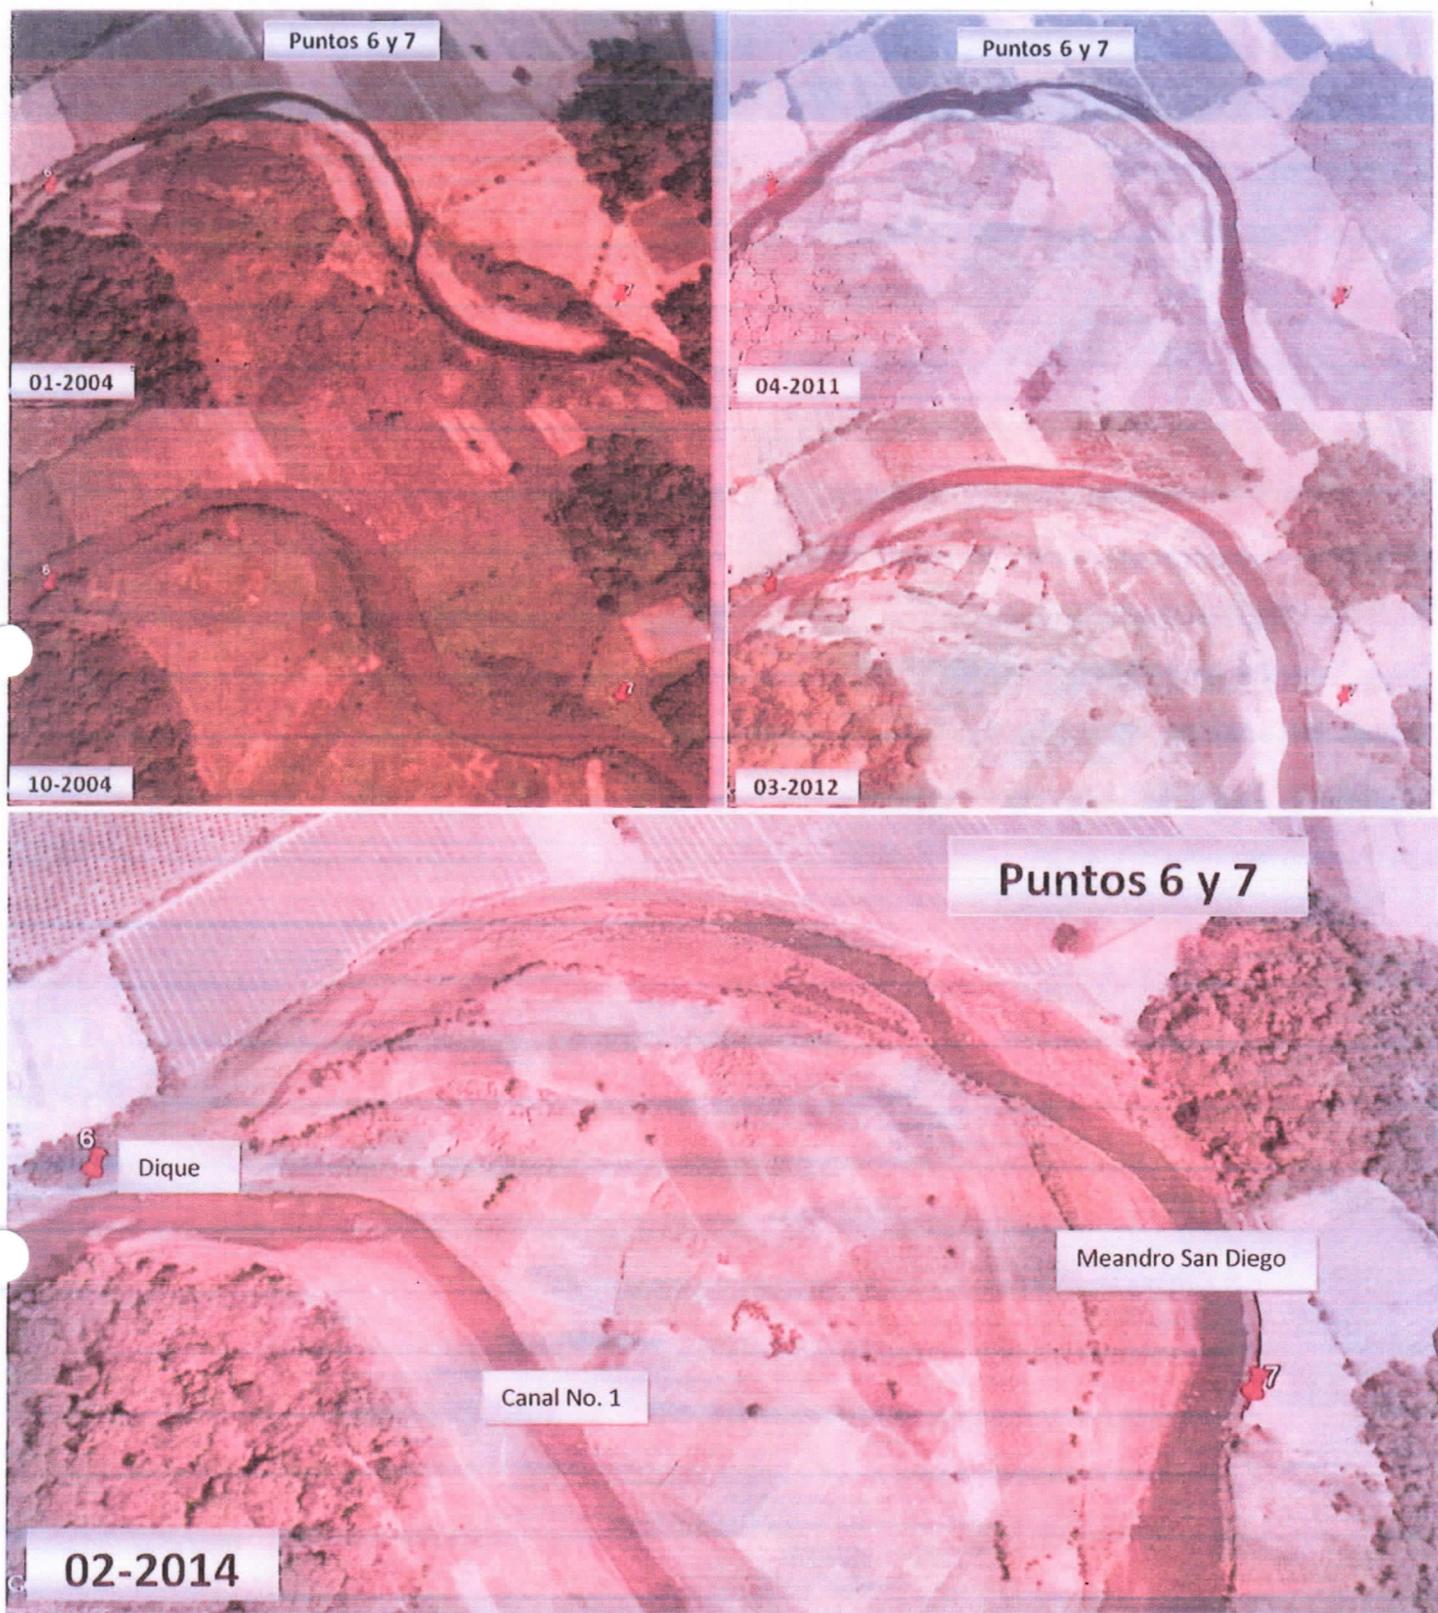
Se comparó dos imágenes de satélite Google Earth de los años , 2004 y 2012 que muestran las condiciones previas, es decir sin la construcción de los canales derivadores y 2014 de condiciones posteriores a la intervención (ver figura No.13), con el objetivo de observar los cambios antes y después de la intervención. Las imágenes muestran como con el correr del tiempo los meandros van sedimentándose y cubriéndose de vegetación propia de la zona la que ha invadido las márgenes y como el río comienza a formar un nuevo meandro buscando su equilibrio y tratando de estabilizarse.

Fig. No. 13: La composición de imágenes Google Earth que muestra el cambio del trazo del Meandro San Diego, de forma natural en la imágenes de 2004 a 2011 y por la intervención en las imágenes de 2012 a 2014, sobre todo en el punto 7, en el cauce del río Ostúa. Puede observarse como el meandro San Diego comienza a secarse y la vegetación a invadirlo debido a la reducción drástica de flujo, el proceso de cierre del canal ha iniciado.
