VISITA DE MONITOREO DE PROYECTO

PROYECTO:	Obras de Remodelación Plaza Morazán	CORRELATIVO DE VISITA
		1°
UBICACIÓN: Centro Histórico de San Salvador		
Nº DE EXPEDIENTE: SS-002-2016, SS-003-2016 y LO-06-14-013-2016		FECHA INSPECCIÓN:
SOLICITANTE: Alcaldía Municipal de San Salvador		05/04/2017

INFORME TÉCNICO - PRELIMINAR

Excavaciones en las Plazas Morazán, Barrios y Libertad.

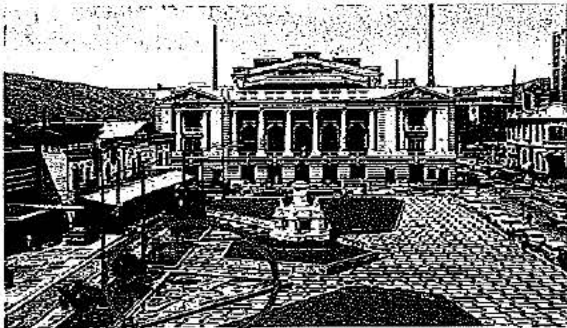
Plaza Morazán 1950 -se identifica piso tipo mosaico

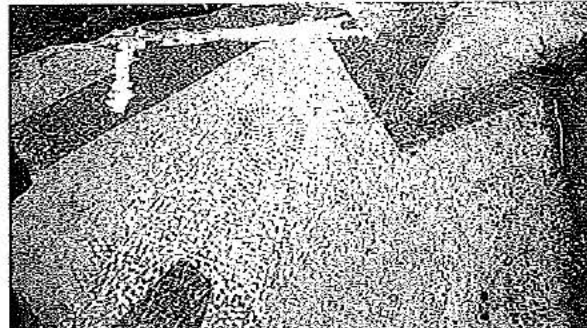
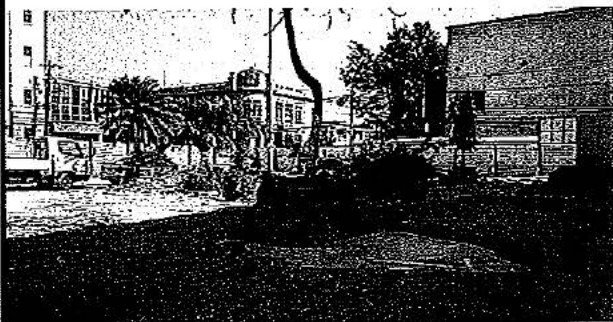
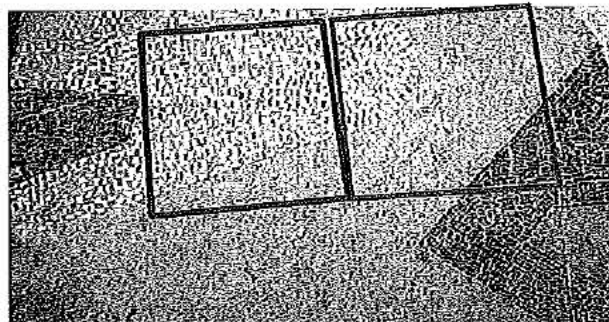
"Baldosas" de 0.50x0.50 m

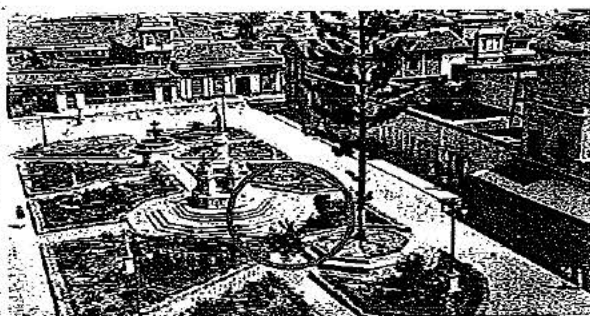
Plaza Morazán 1902 -por la forma poligonal del hallazgo, se cree que se trata de dicha esquina

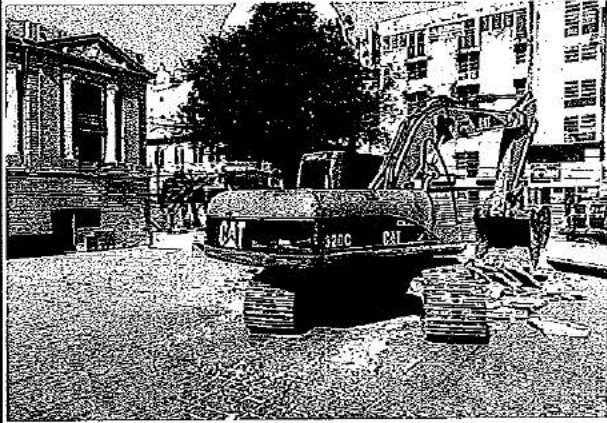
Así mismo se pudo corroborar, que la demolición del piso de la plaza costado norte se estaba realizando con el golpe de la retroexcavadora, la cual provoca altas vibraciones que generan fisuras y grietas en el Teatro Nacional, mismas que han sido verificadas por éste Departamento y se cree pueden causar mismos daños en otros inmuebles con valor cultural aledaños a la plaza. Por lo cual se solicitó a la Arq. Shelby Cruz que la demolición del piso existente debe realizarse sin hacer un golpe vertical con el brazo de la retroexcavadora, debiendo buscar otra alternativa.

Retroexcavadora demoliendo piso con golpeteo vertical -Plaza Morazán

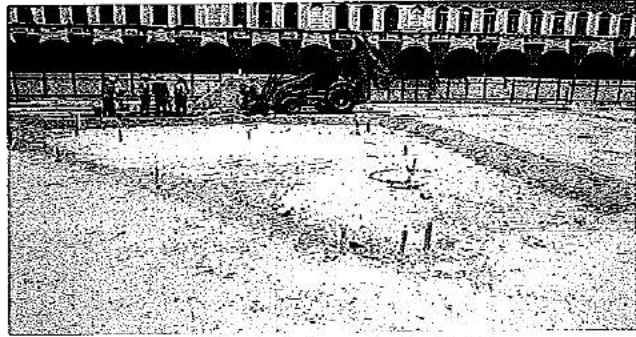
Plaza Libertad -trazo de jardinera

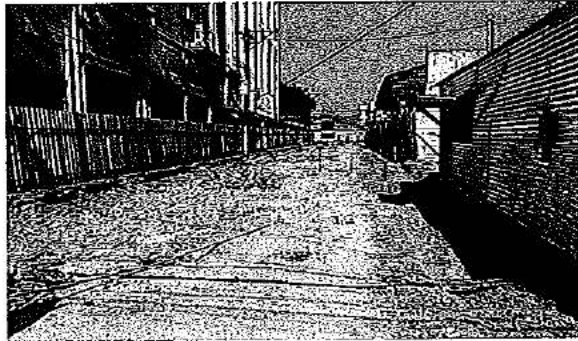
Respecto a las obras previstas en Calle Delgado (Parque Lineal), se pudo constatar que se han iniciado obras de demolición total de superficie asfáltica, sin contar con los planos autorizados por parte de la DNPCN, por lo que se requirió a Sr. Edwin Ramírez que se finalice el proceso, ya que no se ha presentado la nueva planimetría con las observaciones subsanadas para revisión.

Calle Delgado vista de oriente a poniente -
demolición de toda la capa asfáltica

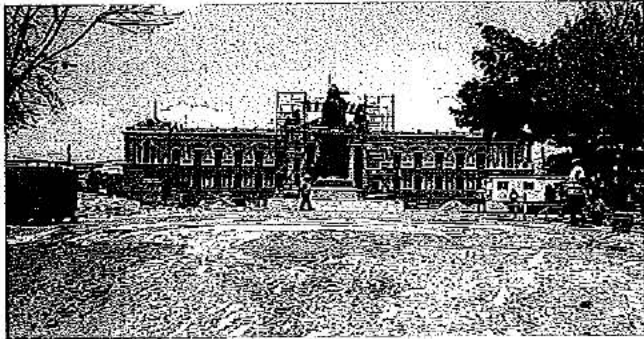
Plaza Gerardo Barrios -conformación de plataforma

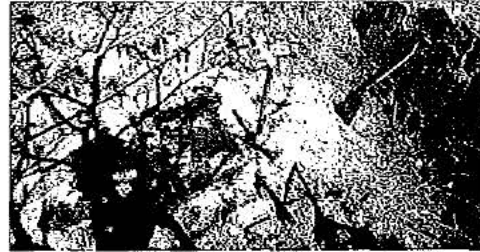
En la esquina más próxima al monumento se encontró la firma de quien se cree diseñó el mosaico, Carlos Cafias

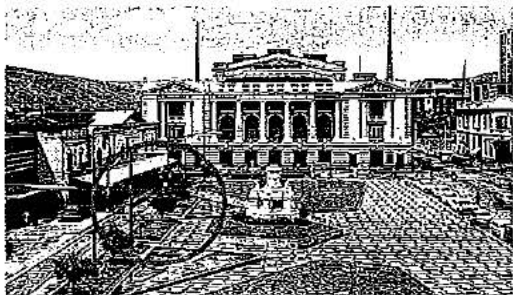
Plaza Morazán 1950 -se identifica piso tipo mosaico

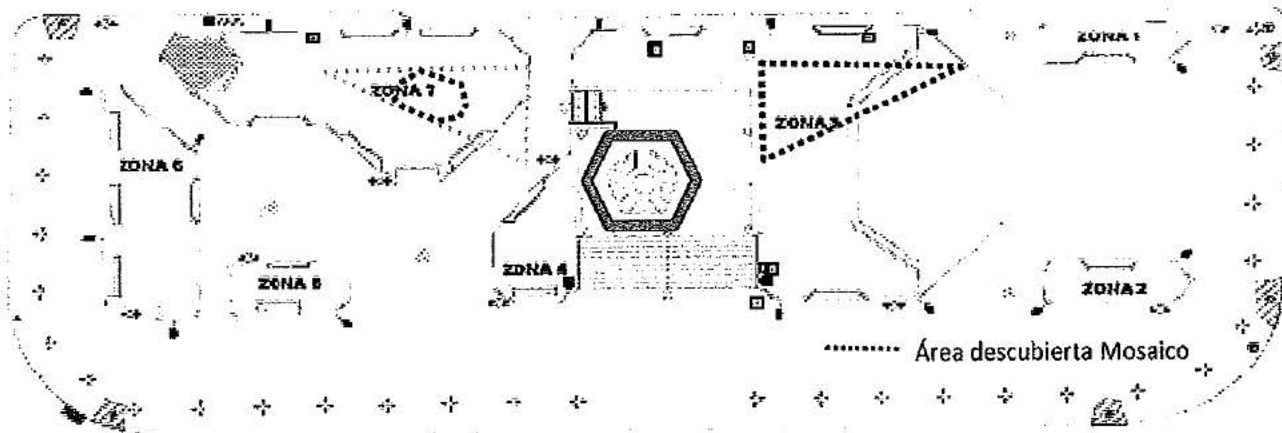
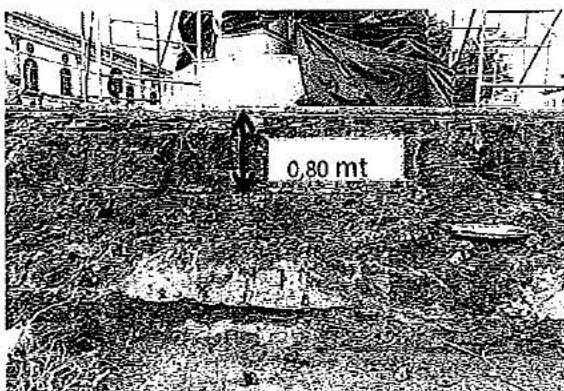
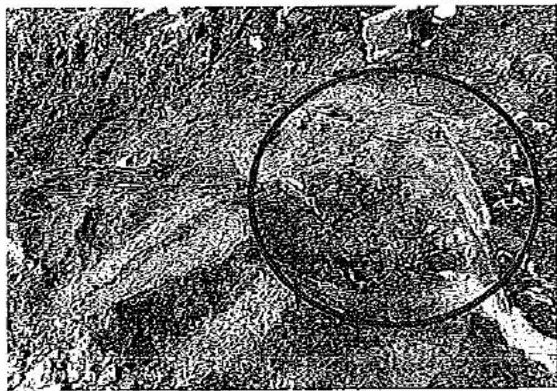
Por el avance en las excavaciones en Plaza Morazán, se detectó: 1) Que el arranque de la base del monumento se encuentra a 0,80 mt del nivel actual, lo cual evidencia que en el trascurso de las intervenciones a las que se ha visto sometida la plaza, la esbeltez de la base se ha reducido, por el aumento de los niveles de la plataforma de atrio del monumento.

Vista de plataforma del monumento, de acuerdo a las fotografías antiguas posiblemente data de la remodelación de 1902, en la base se evidencia cimientos de ladrillo.

A. Debe considerarse el bajar el nivel de la plataforma, a fin de recuperar la esbeltez del monumento, favoreciendo además la reducción de longitud del desarrollo de rampa, así como menos gradas a subir.

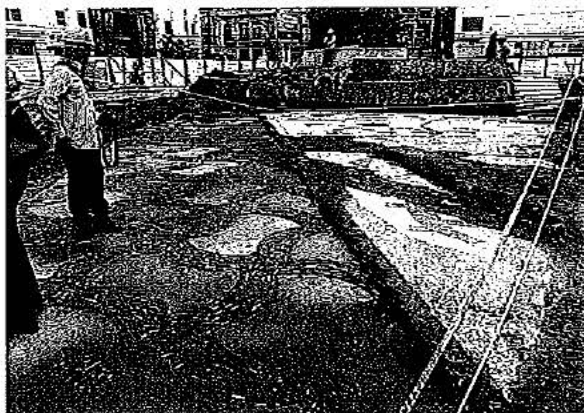
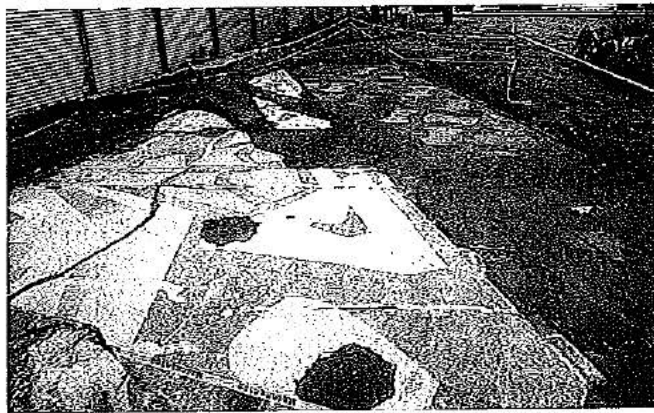
2) Que el mosaico del maestro Carlos Cañas costado sur está totalmente liberado, presentando unas secciones faltantes o cortes de acuerdo a las diferentes intervenciones en el transcurso del tiempo. Paralelo a uno de los costados del mosaico, se develó parte del piso que la plaza ostentaba contemporáneo a dichos mosaicos, a base de "baldosas" de concreto de forma irregular enmarcadas con pequeñas piezas de laja dispuestas longitudinalmente formando ondas. Claramente se denota el uso de color amarillo y azul en las baldosas, dispuestos intercaladamente. La sección del piso de sendero posee un ancho de 3.00 m. Las intervenciones de modificación del nivel de piso que ocultó el mosaico y senderos, fue posiblemente entre los años 70s.

B. Que debe considerarse una recuperación integral del mosaico del sector sur y una integración al diseño del mosaico norte, en este último, deberá plasmarse a nivel de textura en piso el dimensionamiento y ubicación que tuvo el mosaico completo, planteando una ventana arqueológica en la Jardinería según el nuevo diseño en la Plaza.

C. Respecto al mosaico sur, deberá plantearse un adecuado desarrollo de la rampa de manera que permita ubicar en algún punto de la misma una ventana arqueológica que permita visualizar el sendero encontrado.

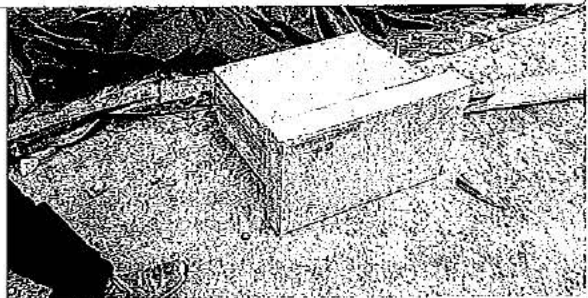
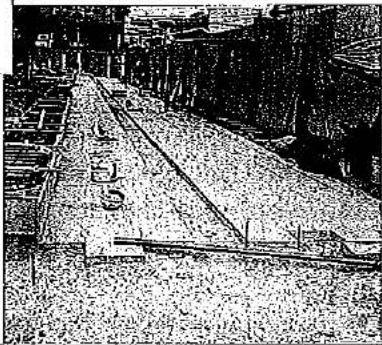
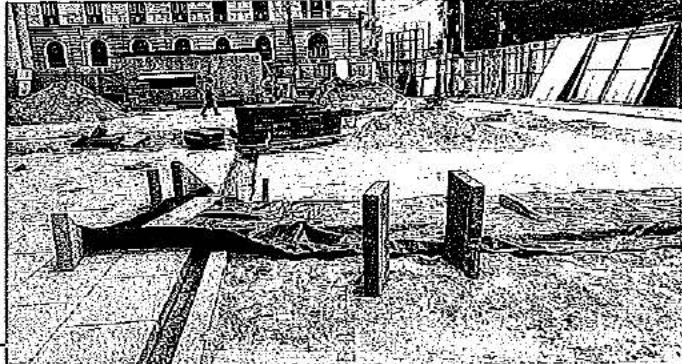
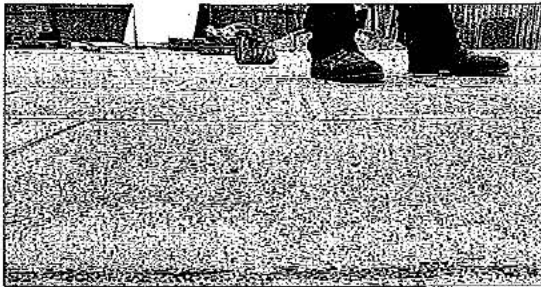
Baldosas de cemento

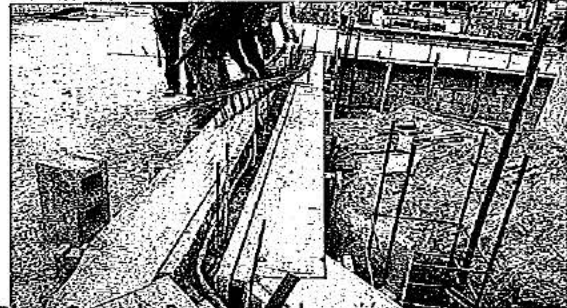
Plaza Gerardo Barrios - Colocación de armadura

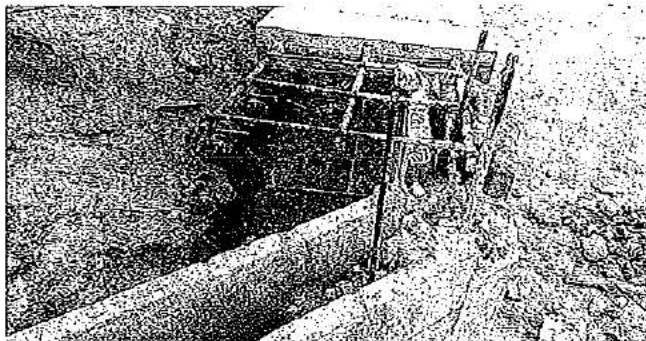
Construcción de bancas de concreto

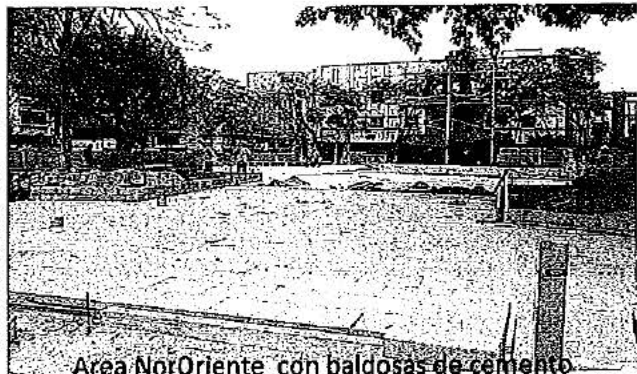
Area NorOrieate con baldosas de cemento

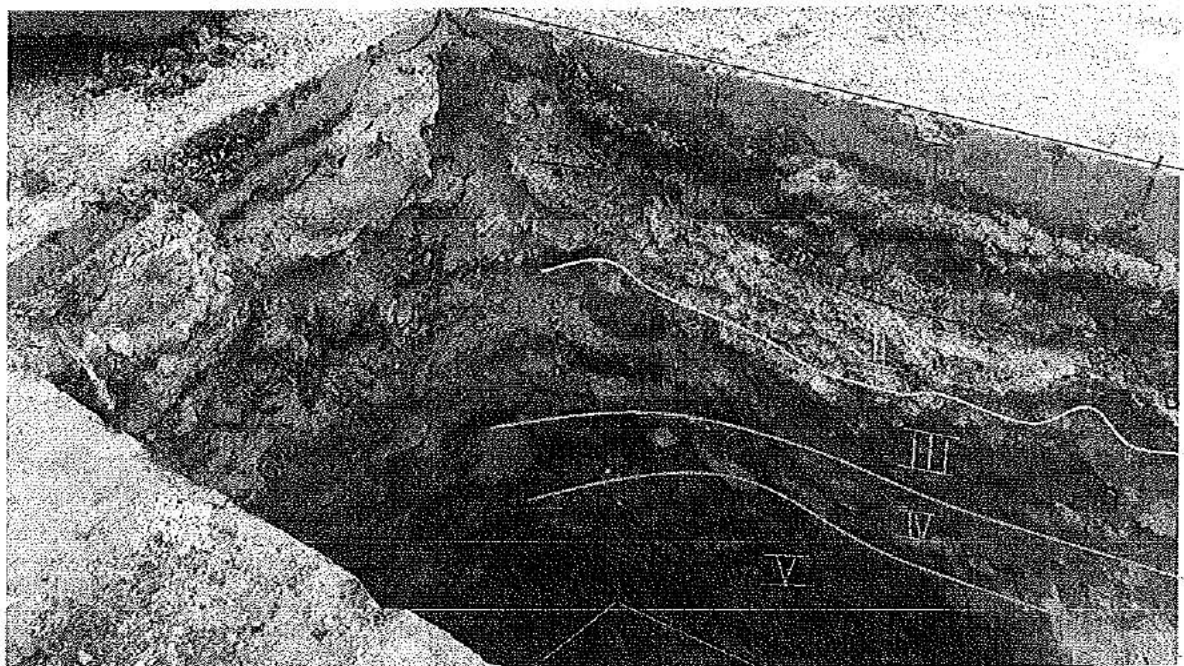
Imagen 6. Muestra de la estratigrafía de las capas superiores, capa I, concreto moderno; capa II, concreto antiguo; capa III, baldosas; capa IV, piedras; capa V, tierra café negruzca; capa VI, TBJ revuelta; capa VII, TBJ.

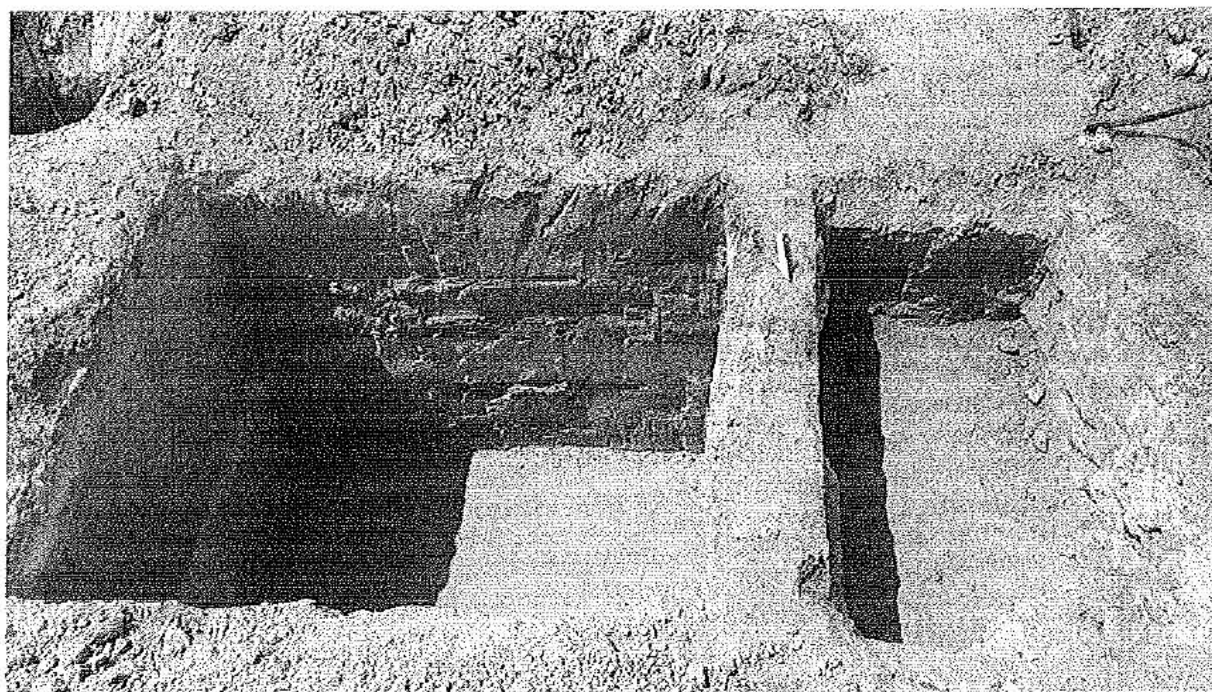
Imagen 8. Unidad de excavación en la Plaza Morazán. Vista hacia el sur.

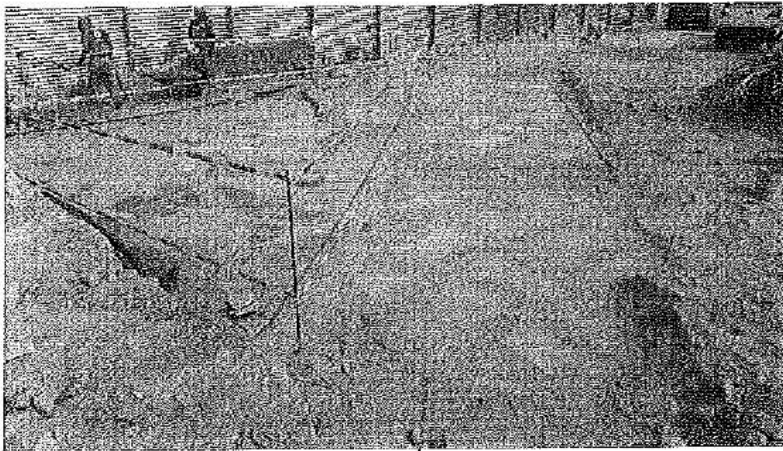
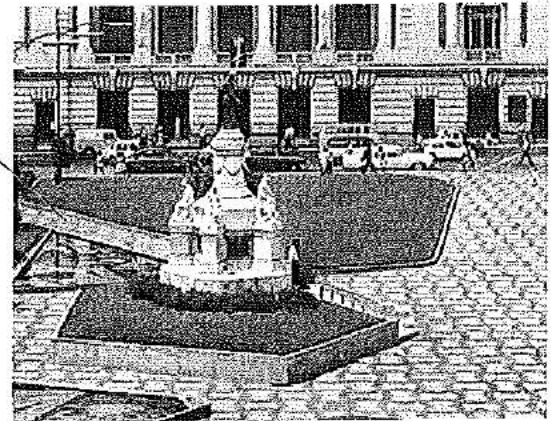
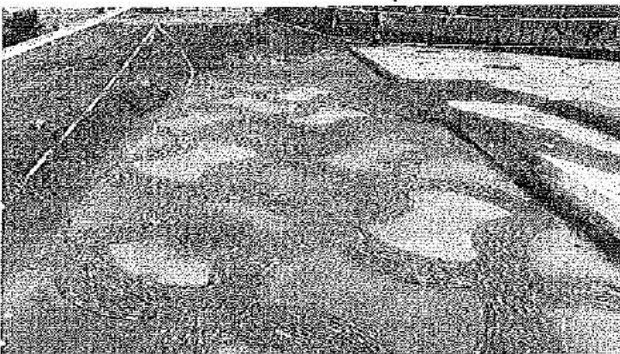
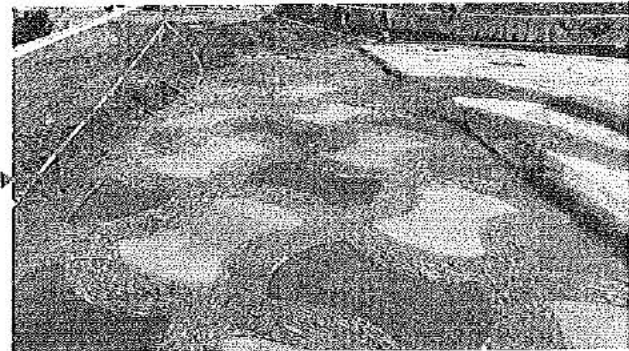
Imagen 9. Vista hacia el norte. Derecha superior, imagen de la Plaza Morazán donde se incluyen los espejos de agua, de los cuales 1 se recuperó casi en su totalidad; izquierda arriba, se observa la parte del piso de la plaza y el mosaico; izquierda abajo, se observa un acercamiento al piso descubierto; derecha abajo, se muestra la fotografía del piso retocada con colores a partir de los hallazgos en campo y de la evidencia documental.

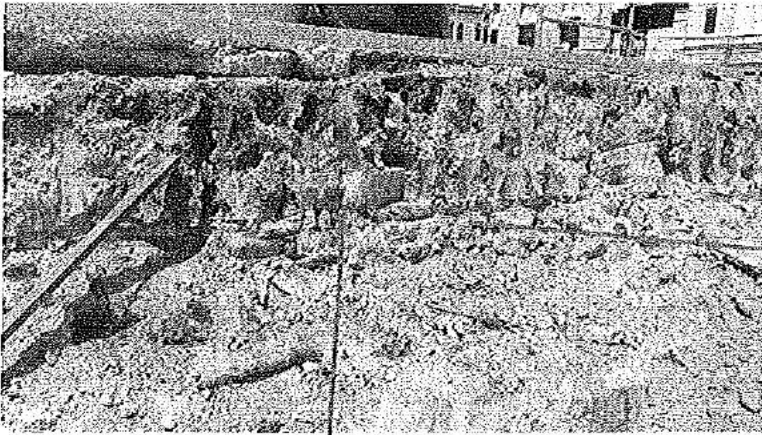
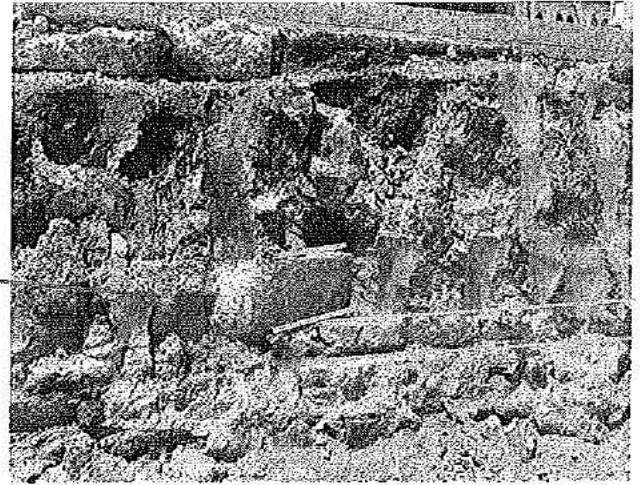
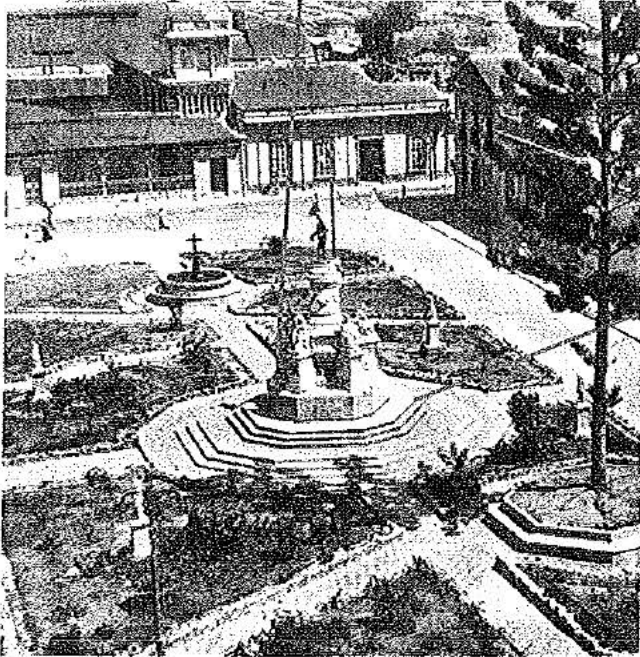
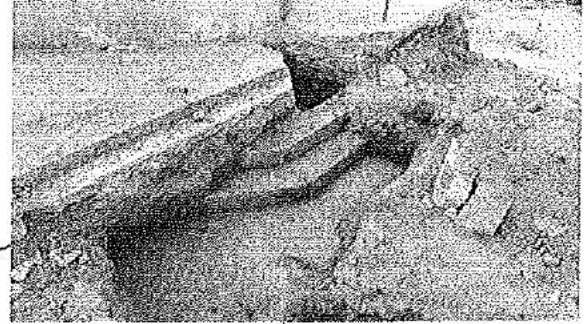
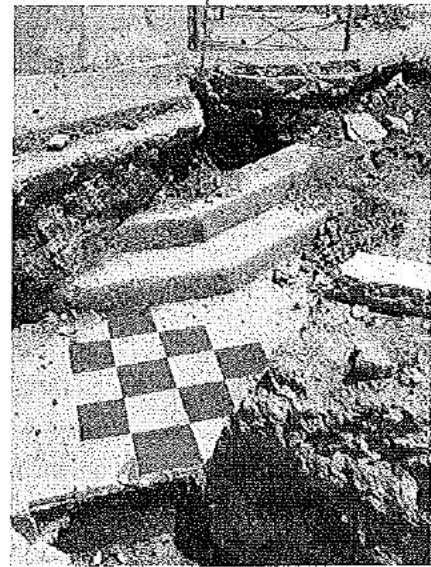
Imagen 10. Izquierda abajo, monumento de la Plaza Morazán donde se muestra la plataforma de principios de 1900; izquierda arriba, se observa un acercamiento al piso y parte de un cuerpo descubierto;

derecha arriba, se muestra líneas delimitando el cuerpo y el piso descubierto; derecha centro, gradas y plataforma del monumento; derecha abajo, fotografía del piso retocada con colores a partir de los hallazgos en campo y de la evidencia documen

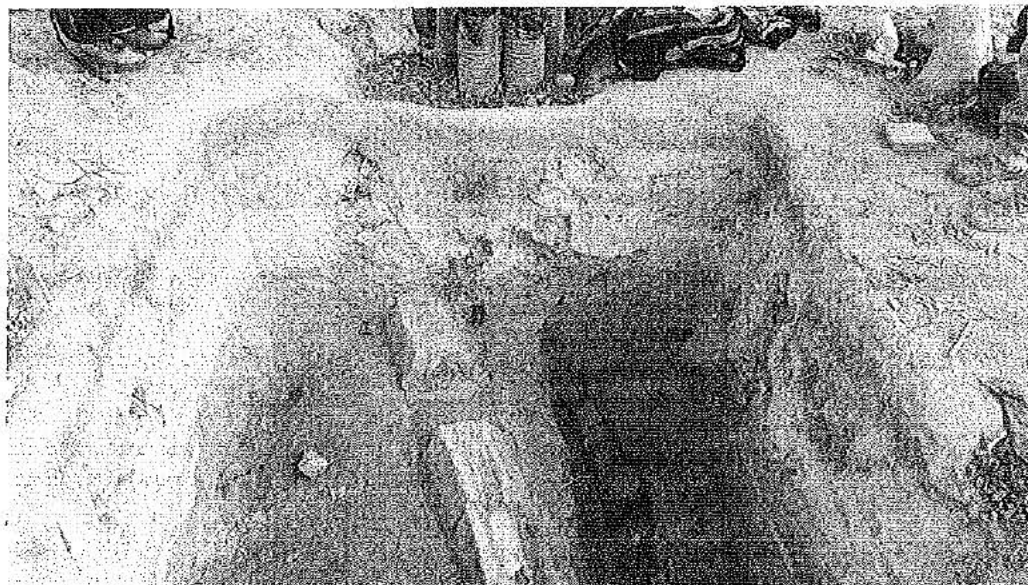
Imagen 12. Tuberías descubiertas en la Plaza Barrios

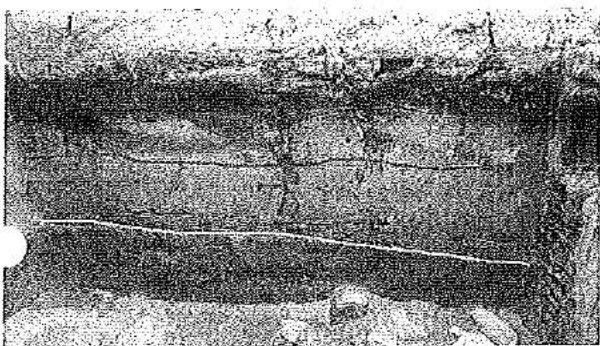
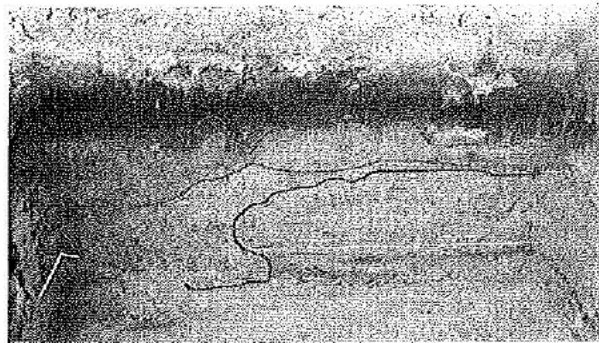
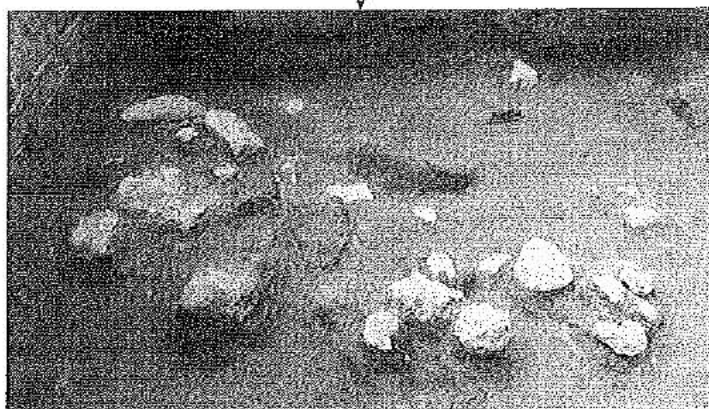
Imagen 14. Excavaciones y hallazgos en la Plaza Libertad. Centro arriba, se observa la excavación en general; centro abajo, se observan las piedras y adobes que forman parte del rasgo; izquierda arriba, se observa la estratigrafía de la pared oeste de la unidad de excavación; derecha arriba, se observa la estratigrafía de la pared este de la unidad de excavación, se marcó en color rojo la intervención prehispánica del terreno donde se creó la fosa.
