Secretaría de Cultura de la Presidencia

ACTA 1
SEGUIMIENTO OBRAS IGLESIA NUESTRA SEÑORA DE EL CARMEN SANTA
TECLA

REF. A-107.9.3 426/2013

ACTA No.2
SEGUIMIENTO OBRAS IGLESIA NUESTRA SEÑORA DE EL CARMEN SANTA
TECLA

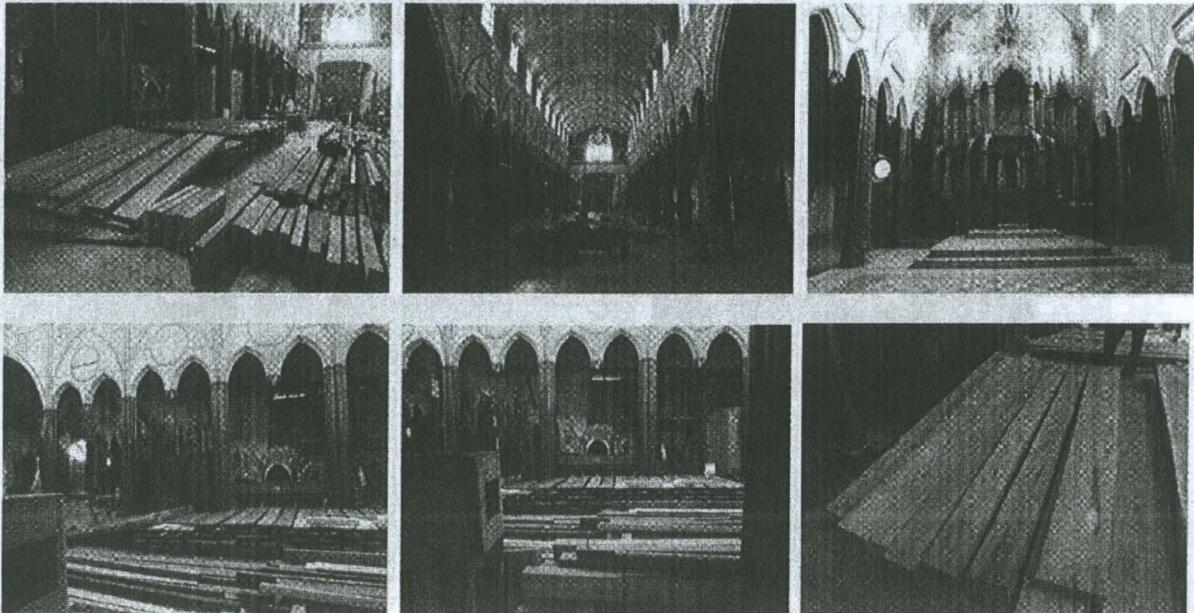
1. Se aclaró que la madera que está en proceso de corte no es utilizada de inmediato, puesto que está siendo preparada, ya que están dejando como mínimo un mes, tal cual se les recomendó para su secado después de su corte y uso en los procesos de restauración.

Madera que se está tratando.

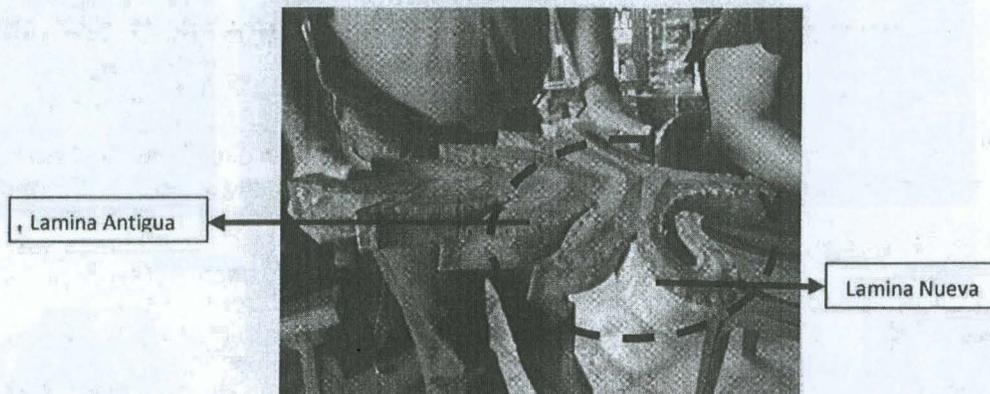
2. El tratamiento que se le está aplicando a la lámina galvanizada de algunos elementos, observándose que aquellas áreas que muestran oxidación en las piezas traslapadas, deberán ser sustituidas por otras secciones nuevas; ya que dejarse con un tratamiento mínimo contra la oxidación, evitara que esta sea transmitida a lámina superpuesta en regular estado de conservación.

Elementos decorativos

3. Deberá seguirse la recomendación del uso de Galvite (Anticorrosivo Elastomérico), referido al tiempo requerido según especificación del fabricante del producto, para su aplicación a áreas nuevas y áreas viejas.

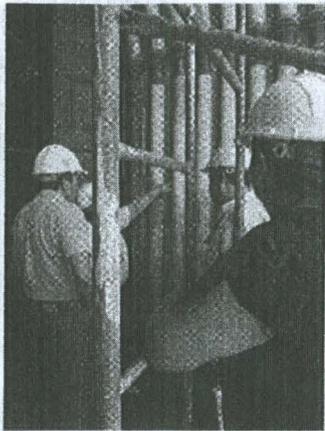
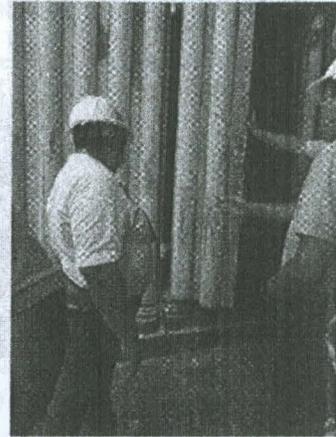
5. Deberá garantizarse que la aplicación de masilla plástica que se está utilizando para resanar poros y fisuras de la madera con pintura en fachada, es compatible tanto para la madera como para la aplicación final del esmalte; ya que estas masillas no son específicamente indicadas para aplicarse en madera debido a que por su contenido de nitrocelulosa es necesario previamente a la aplicación de pintura final, una *base o imprimante*; no obstante lo enunciado deberá realizarse una consulta técnica con el fabricante para explicar sus propiedades. Para lo cual el personal de la Comisión Técnica nos mencionaba que en el transcurso de esta semana, recibirían la visita de un técnico de la Sherwin Williams el Ing. Jahzeel Rodríguez.

Resanes y proceso de restauración en madera.

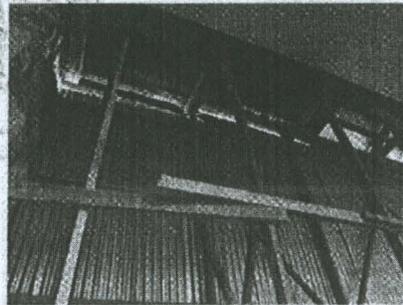
6. Los apuntalamientos instalados en el costado oriente de la nave de la Iglesia, donde se eliminó pared dañada y que soportan las travesías del artesón del techo, poseen en su armado dos filas de puntales con refuerzos diagonales (tensores), en el sentido paralelo a la pared antigua, pero ninguno en sentido perpendicular. Por lo que es necesario para lograr que funcionen de manera conjunta y que ofrezcan un comportamiento estructural adecuado para su fin, incorporar tensores en ese sentido; no obstante se nos explicó que su colocación fue en un proyecto anterior, sin ninguna participación de los técnicos que participan actualmente.

Apuntalamientos al costado oriente de la nave

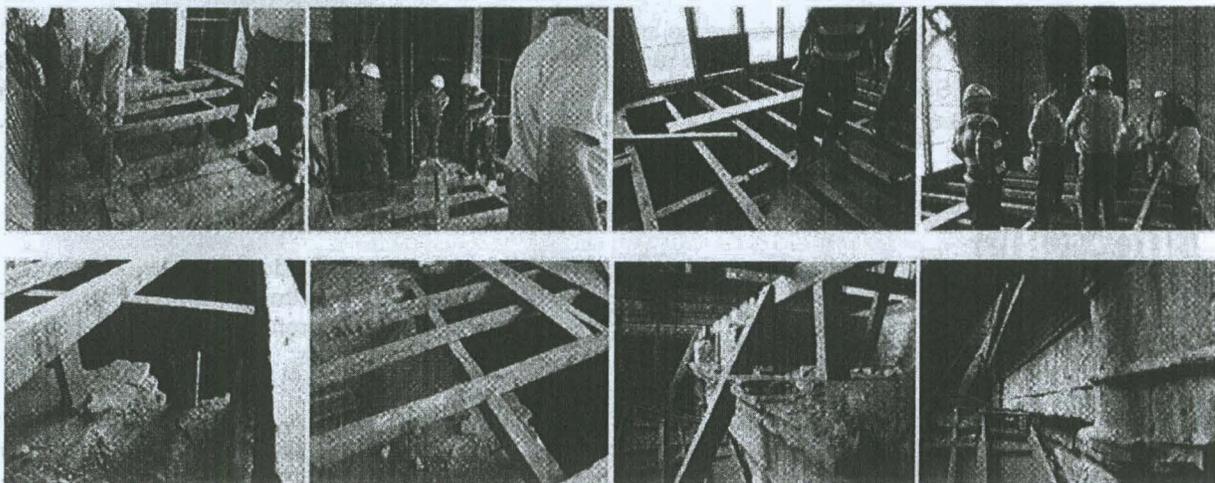
1. El cambio de una pieza de madera con función estructural en el área de la torre poniente, debido al avanzado estado de deterioro de la pieza.

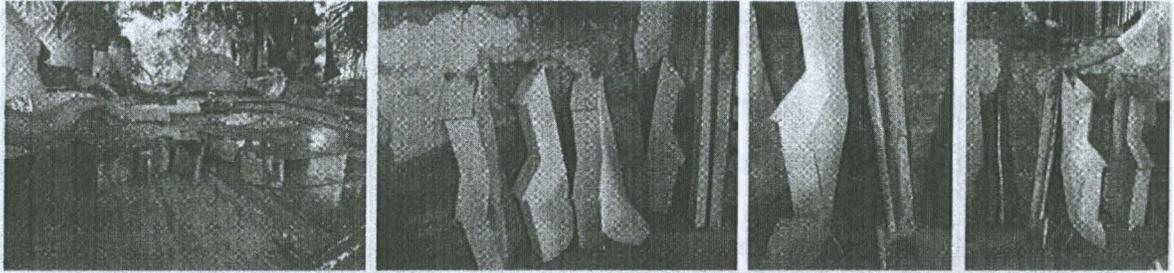
2. Elaboración de detalles arquitectónicos con lámina galvanizada, por el alto nivel de oxidación y a la vez la sustitución de la madera que lo conforma en su interior por encontrarse totalmente descompuesta.

Piezas que se están sustituyendo, se observa el estado de la madera al interior.

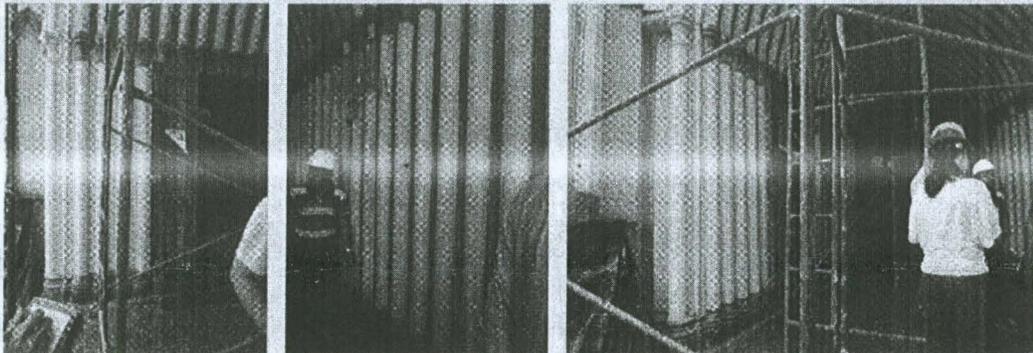
4. Se nos mostro la aplicación de la masilla plástica de color rosa, en el área del arco del acceso principal que forman las pilastras, vistas al exterior, por lo cual se les recomendó que al estar aplicando esa masilla debería haber una aplicación de base para la posterior aplicación del esmalte o acabado final, el cual fue propuesto verbalmente como pintura a base de agua y ante lo cual se explico que el acabado final debería de ser en pintura tipo esmalte, no obstante la apariencia de brillo que da este tipo de pintura podría reducirse utilizando esmalte Semi-mate o en Satinado.

Masilla aplicada a la madera del arco principal de acceso.

No obstante se les explico las desventajas de aplicar una pintura totalmente Mate, ya que se adhiere la suciedad (polvo, manchas) mucho más rápido, debido a que presenta *Poros*, por lo tanto podría resolverse con una pintura Satinada o Semi-mate, que lograría bajo brillo, propiedades lavables y mayor duración por reflejar los rayos solares que deterioran los componentes de la pintura.

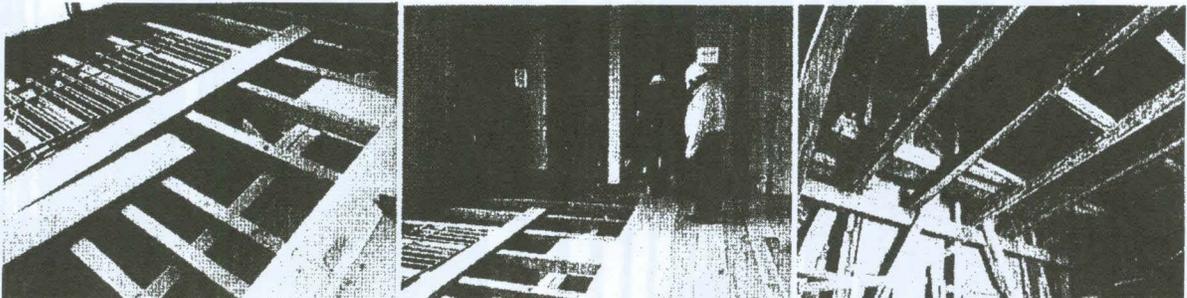
2. Sobre los trabajos ejecutados se hizo la observación, que sobre las vigas de madera que se están sustituyendo, deberá colocarse ménsulas de apoyo a las vigas que se instalen horizontalmente en ambos sentidos, tal como se aprecia en un sector original construido.

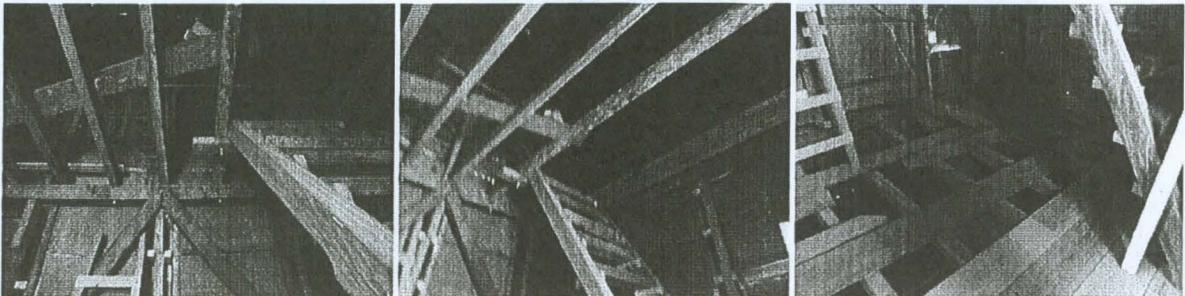
1. Como primer punto es importante mencionar que en el período transcurrido del 13 al 27 de septiembre de 2013, no hubo mayor avance, debido a que se ejecutaron ciertas actividades (Actividad en CIFCO, por Pueblos Vivos- MITUR).
2. No obstante de lo mencionado anteriormente, se solicitó a miembros del comité técnico del Patronato, revisar y evaluar el funcionamiento adecuado a nivel estructural del marco (columnas y viga), sustituido en segundo cuerpo de la torre del costado oriente de la Iglesia.

La razón de esta observación es que se detecta **arriostre** únicamente en un sentido, aparentemente falta rigidizar en el sentido perpendicular al marco; puede ser que sea una deficiencia original, que al ser ejecutada se omitió rigidizarla en ese sentido, o no es necesario su refuerzo; por lo que lo observado sería definido por el Ingeniero Estructurista.

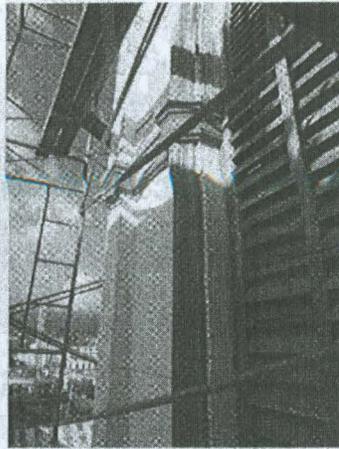
2. No obstante lo citado, se reitera en que se deberán de verificar que todos los forros de lámina galvanizada que se estén sustituyendo, tengan el traslape adecuado y suficiente (que el superior cubra por la parte externa al inferior), de lo contrario se permitirá la filtración de agua lluvia hacia la estructura de madera o piezas de soporte.

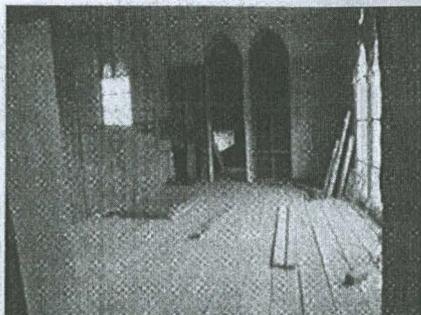
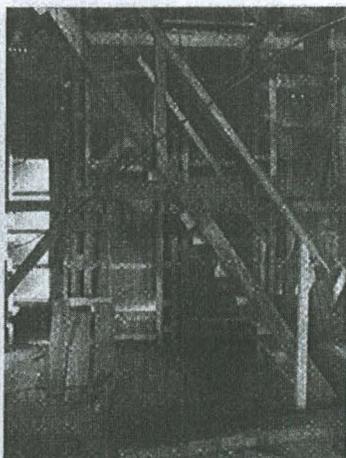
4. En la torre del costado poniente a la altura de escalera, se percibe cierta vibración y oscilación, la que no es extraña en una estructura de madera por su nivel de flexibilidad; no obstante se deberá revisar si faltan miembros estructurales que ayuden a rigidizarla (revisar que sea similar al armado de la torre oriente) o su causa provenga de la falta de los entrepisos de las escaleras en esta torre; los cuales colaboran en proporcionarle a todo el cuerpo cierta rigidez y causen un comportamiento diferente a la torre del costado oriente.

Por lo anterior se sugiere que la Asociación realice una consulta al Ingeniero estructurista, para que emita una opinión al respecto.
