Anexo Fotográfico

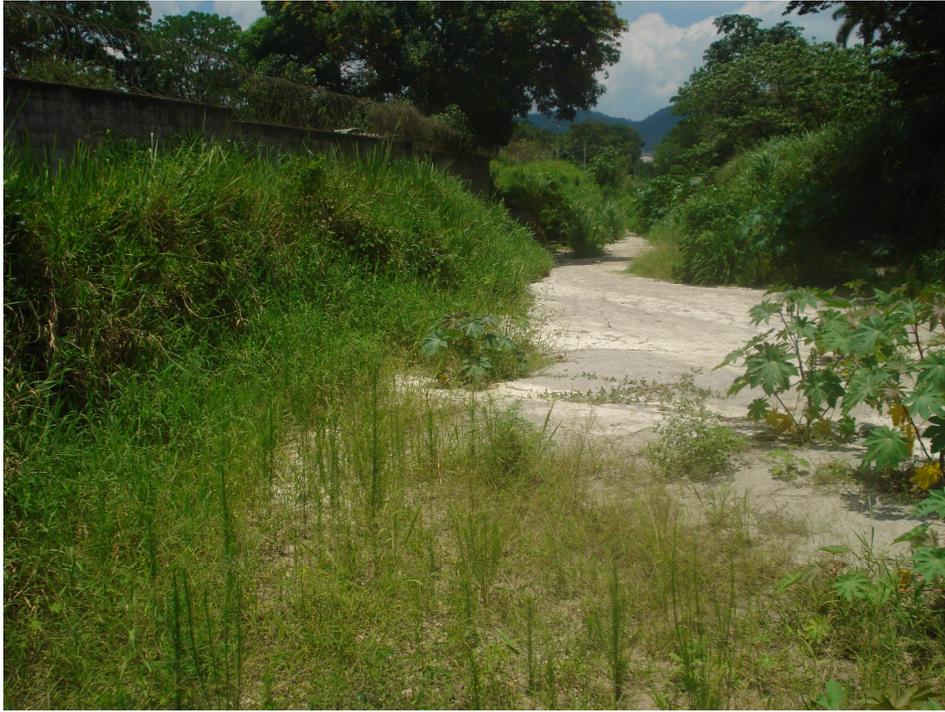
Calle a un costado de la escuela militar en completo deterioro

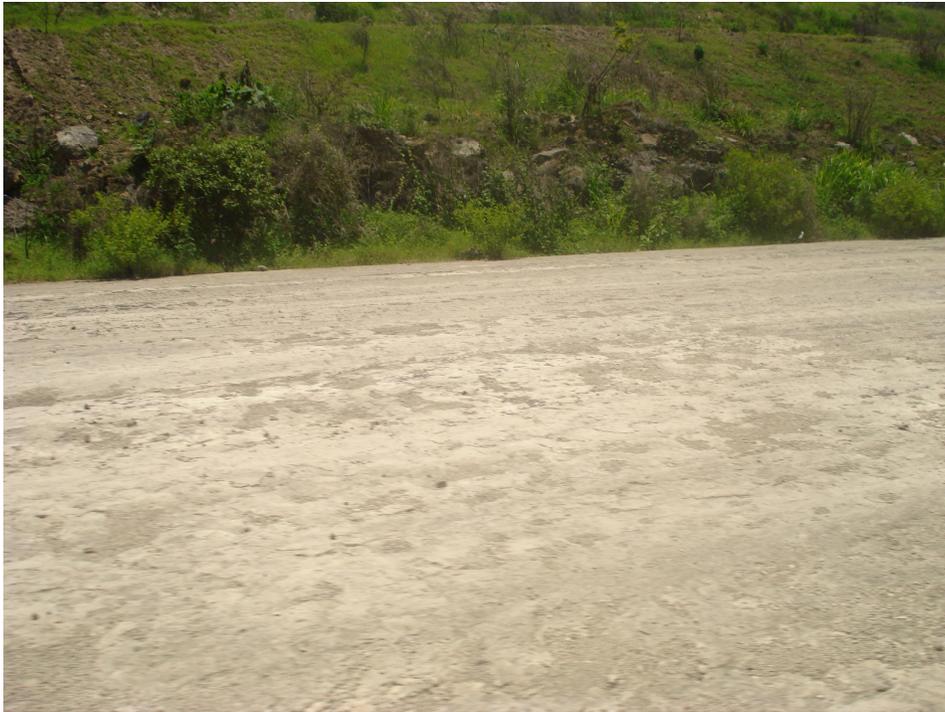
Calle completamente sin la capa asfáltica

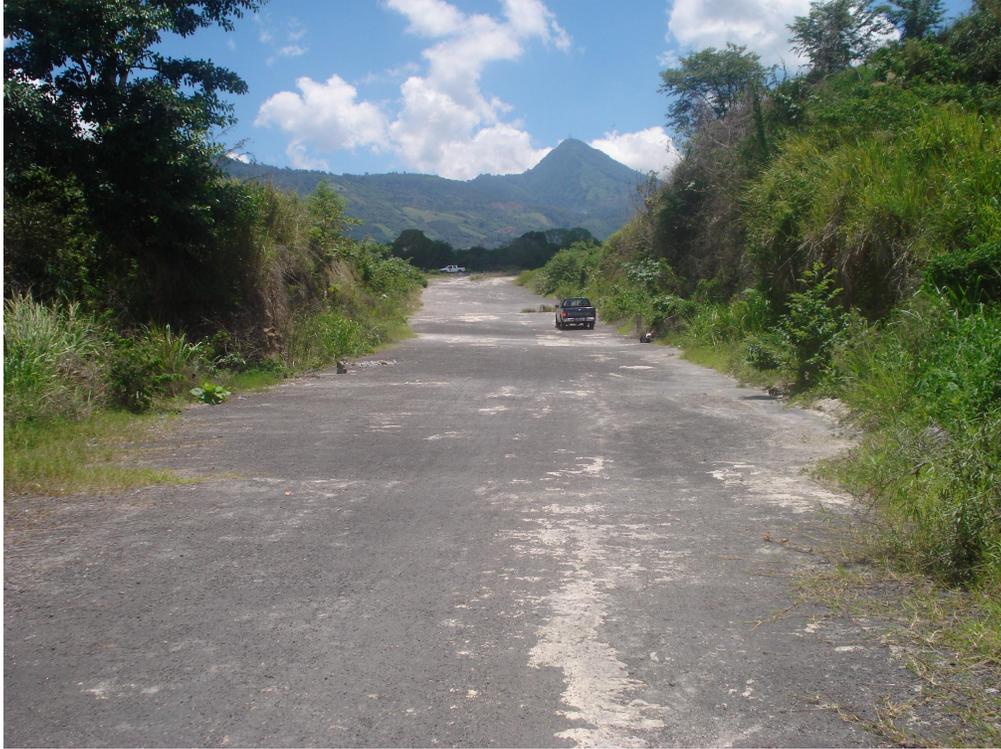
Calle de salida hacia el redondel el planillo en abandono

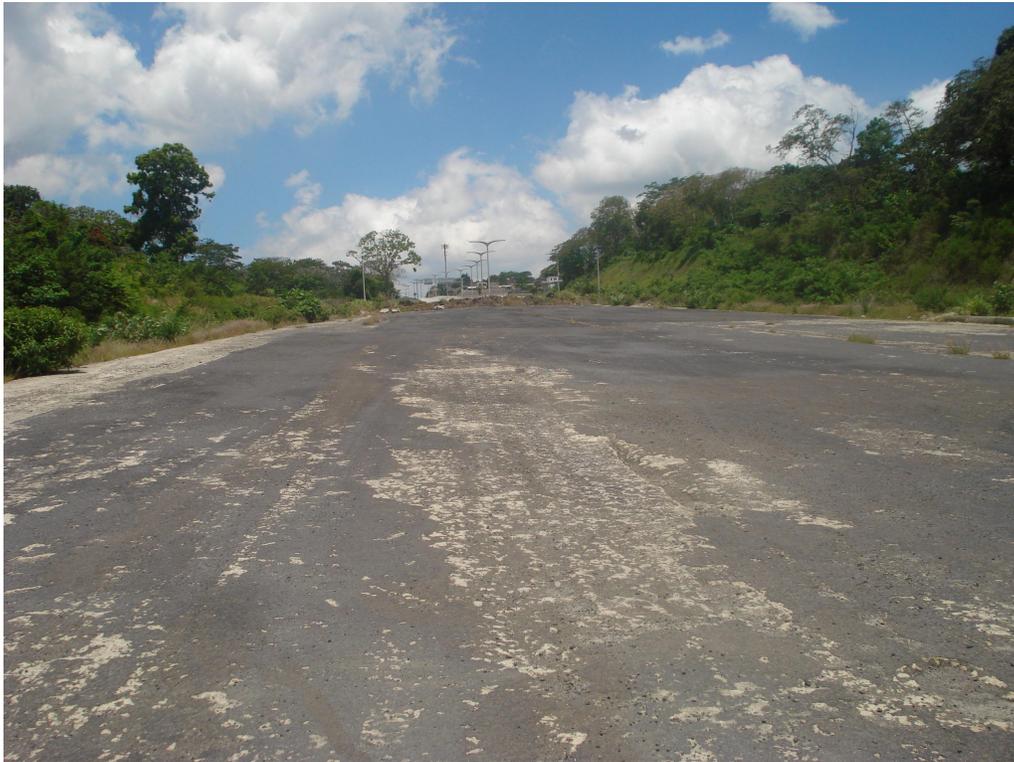
Carreta con deterioro

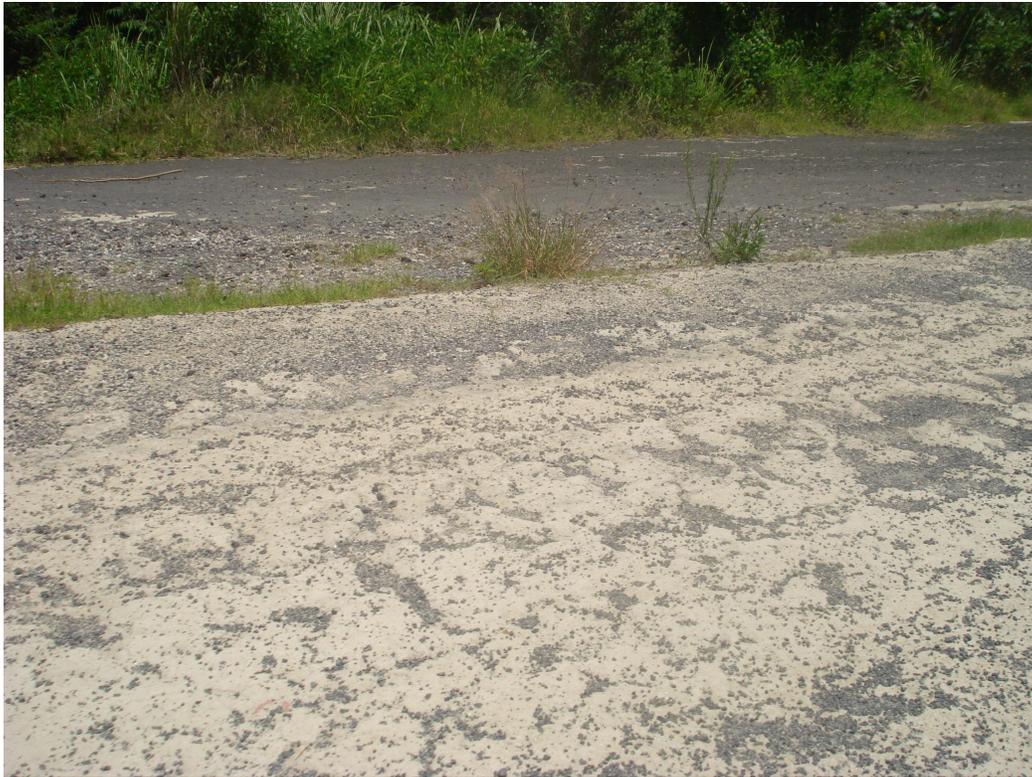
Carretera con asfalto en deterioro

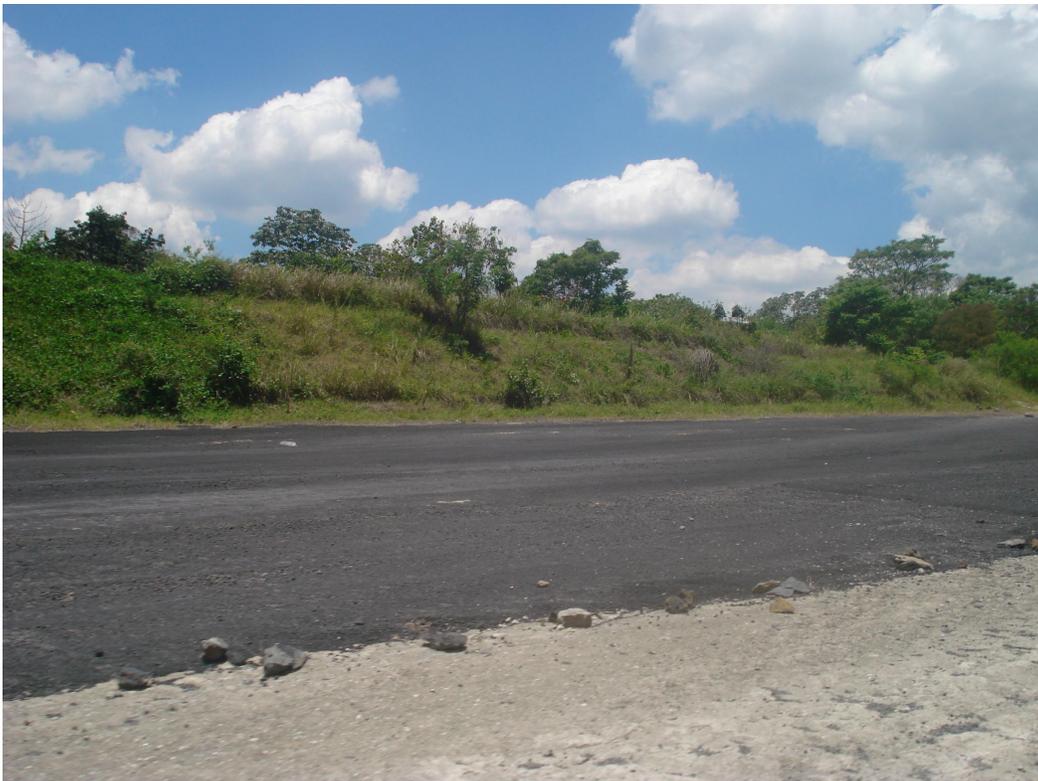
Carretera donde se ve todo el asfalto

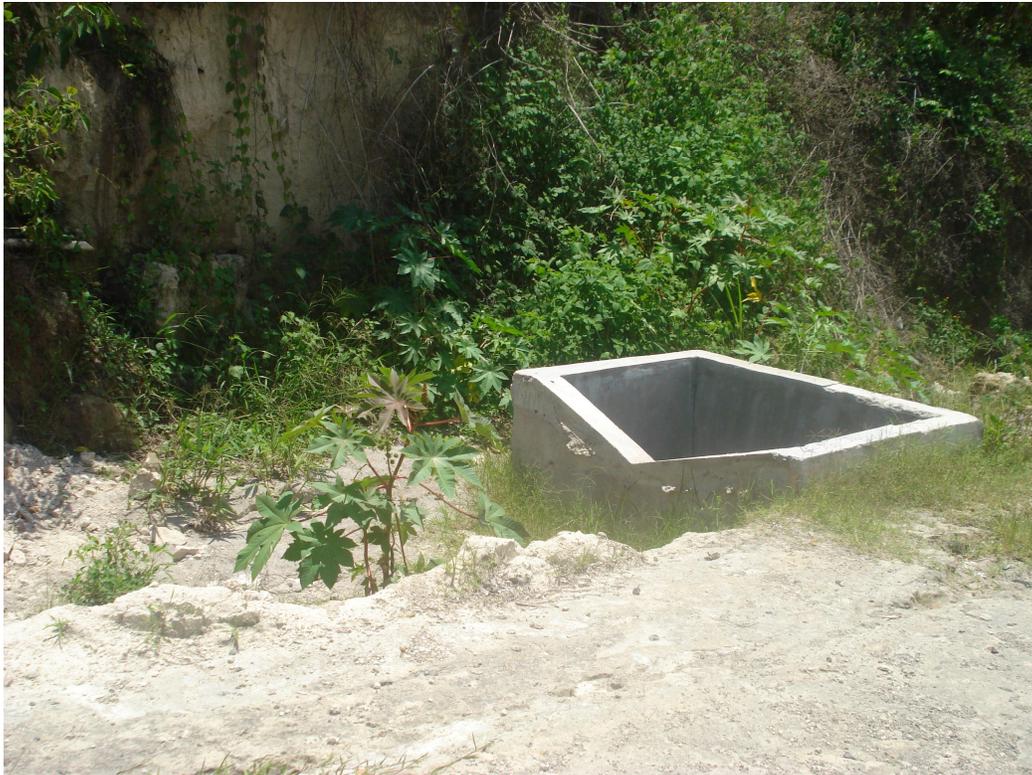
Drenajes menores en deterioro a causa de la erosión

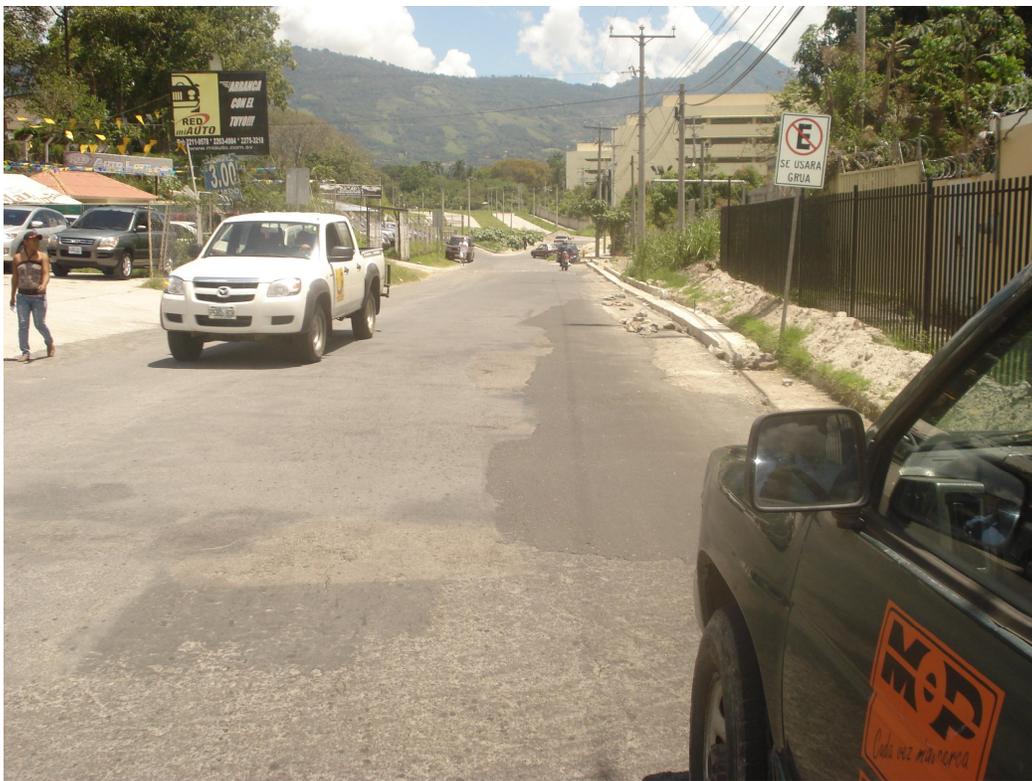
Entrada calle Cancillería en abandono

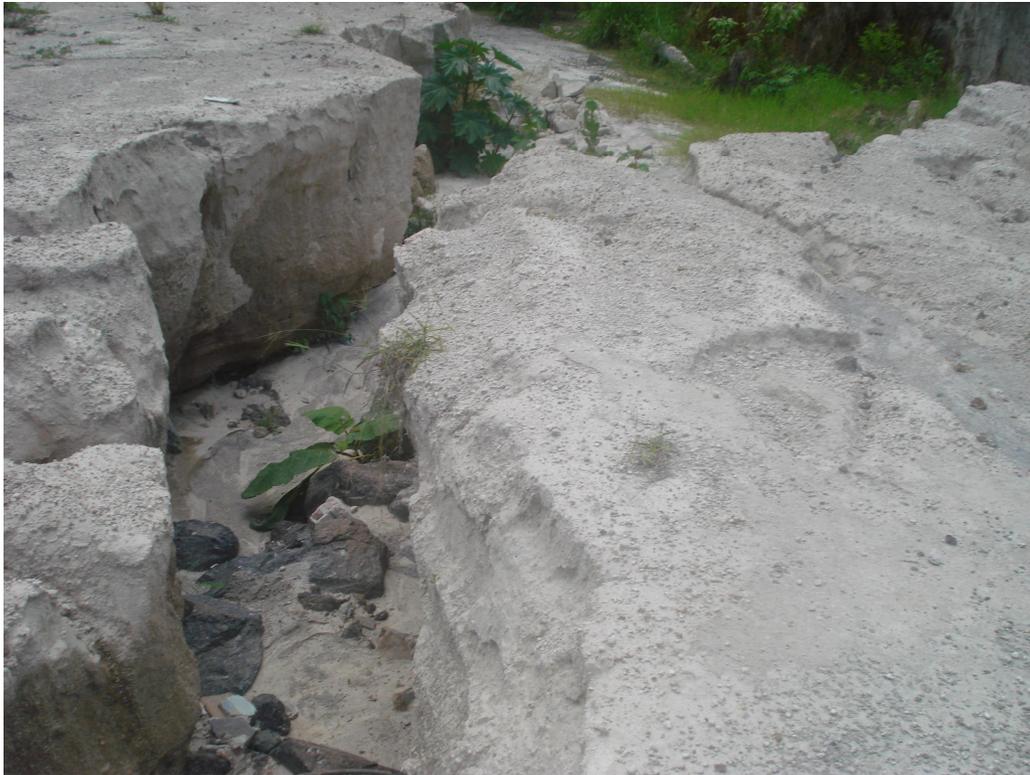
Erosión de la calle a causa de las lluvias

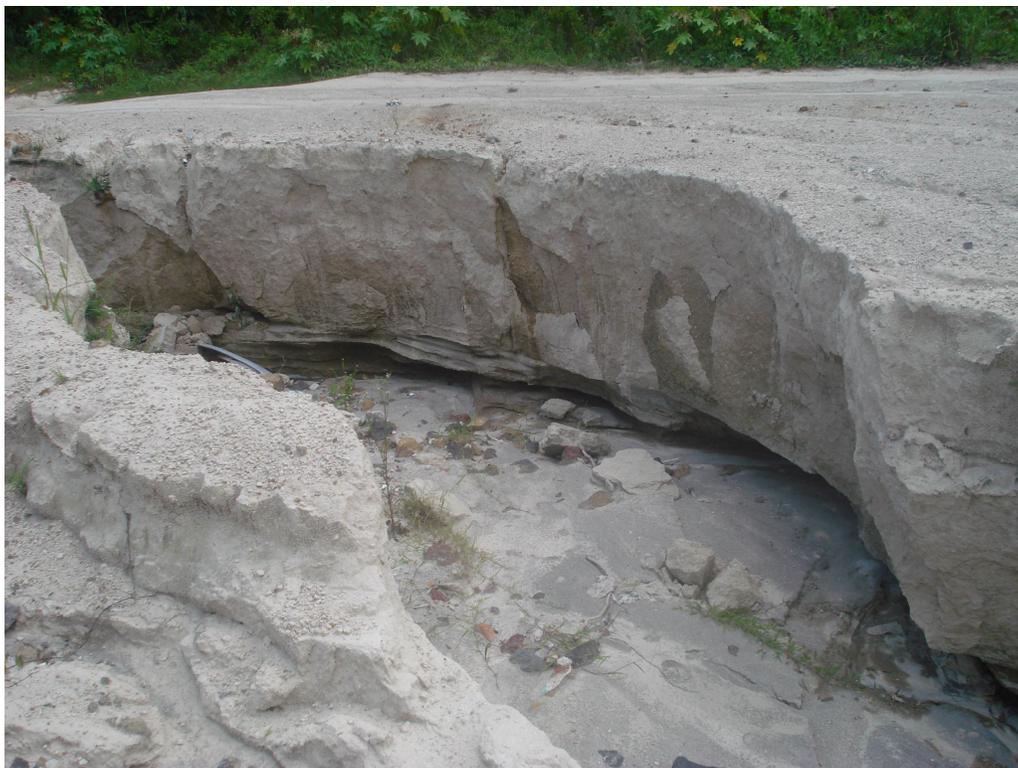
Erosión de la calle a causa de las lluvias

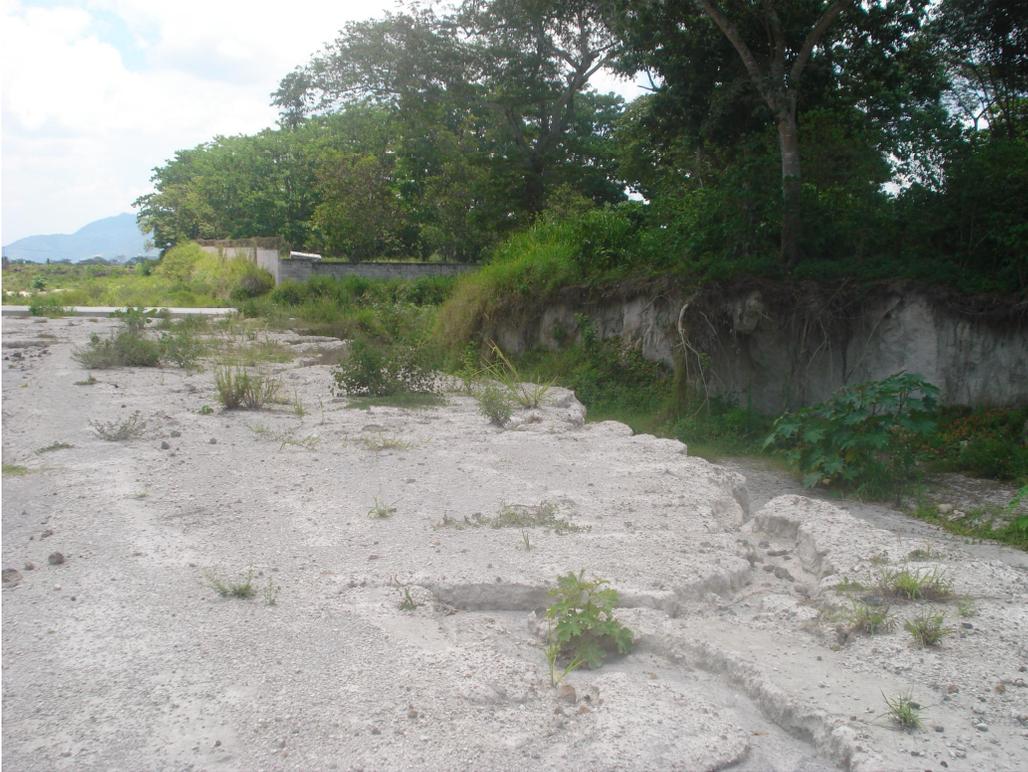
Erosión de la calle por lluvia

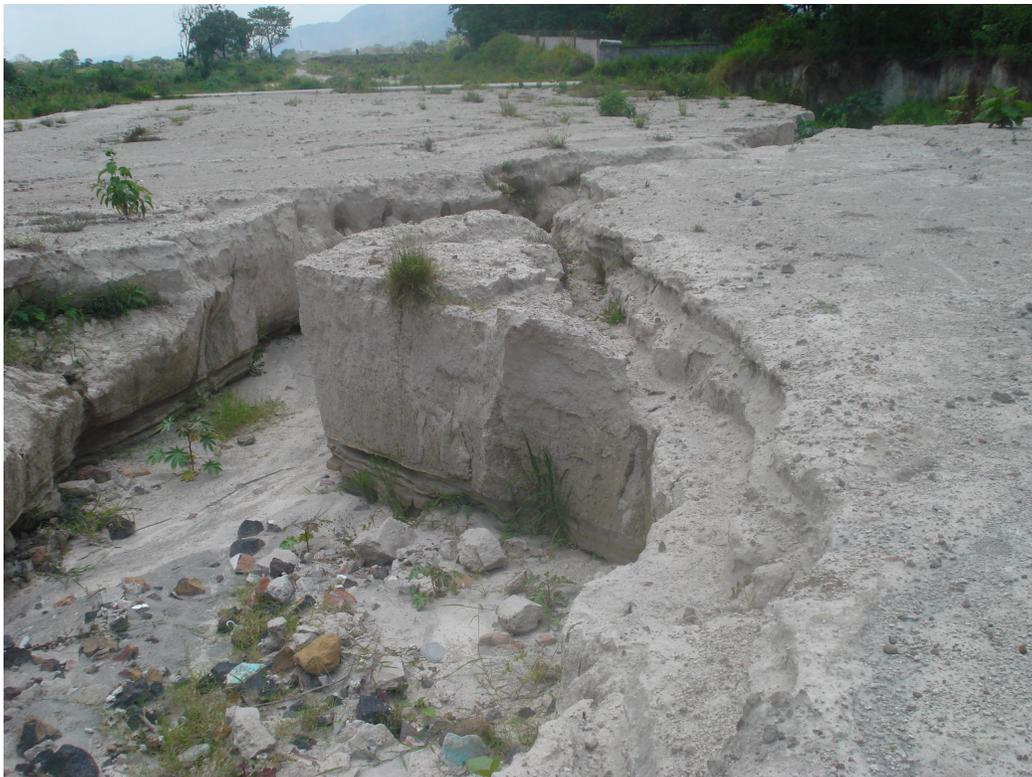
Erosión de la calle

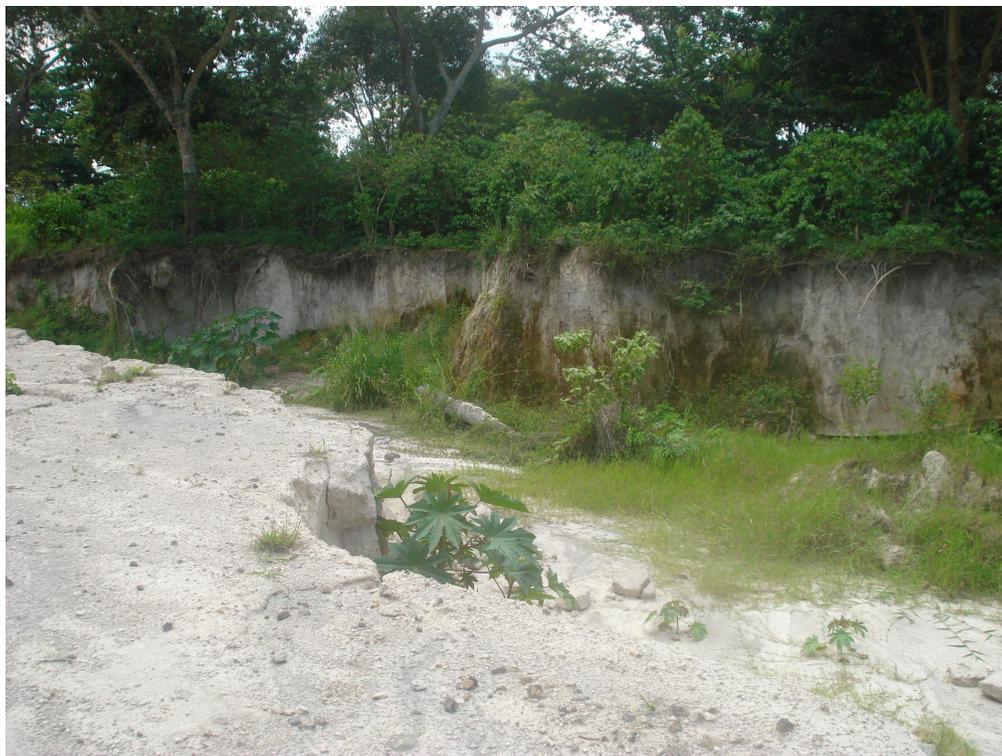
Erosión de los taludes

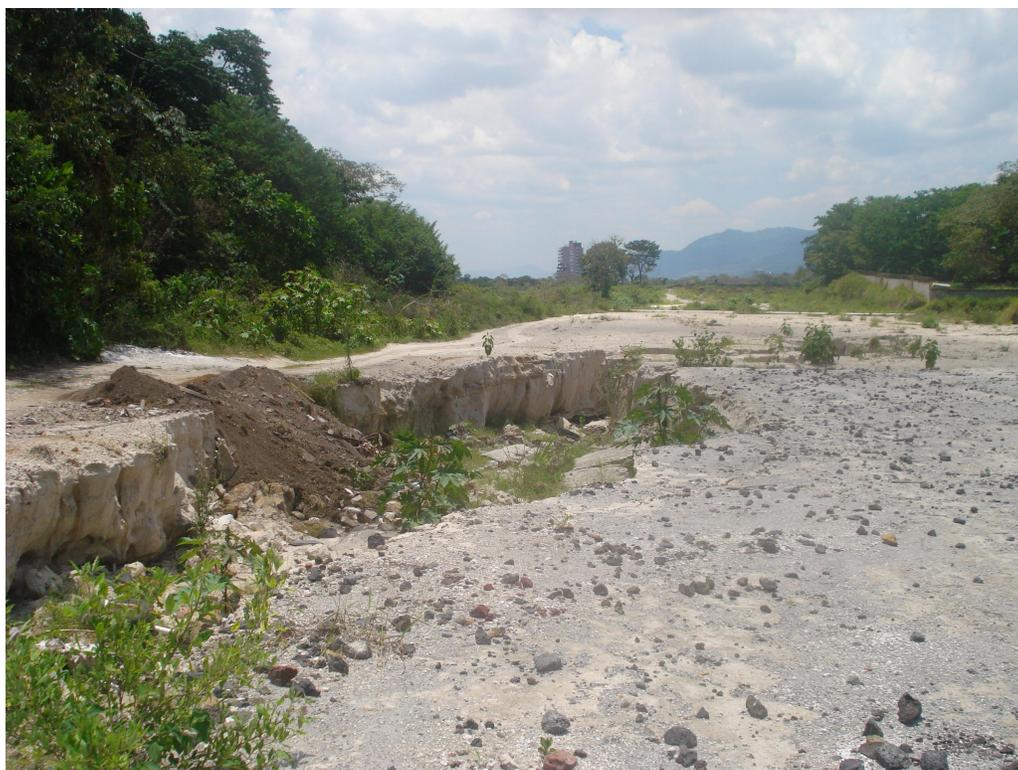
Erosión de la calle

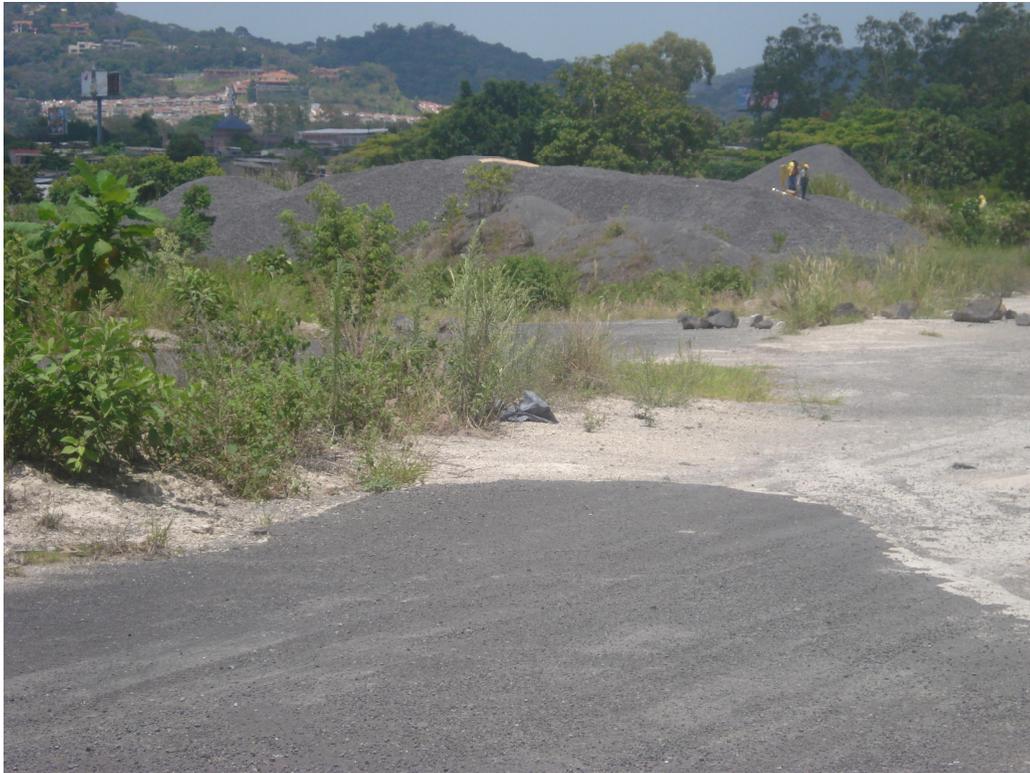
Material en abandono

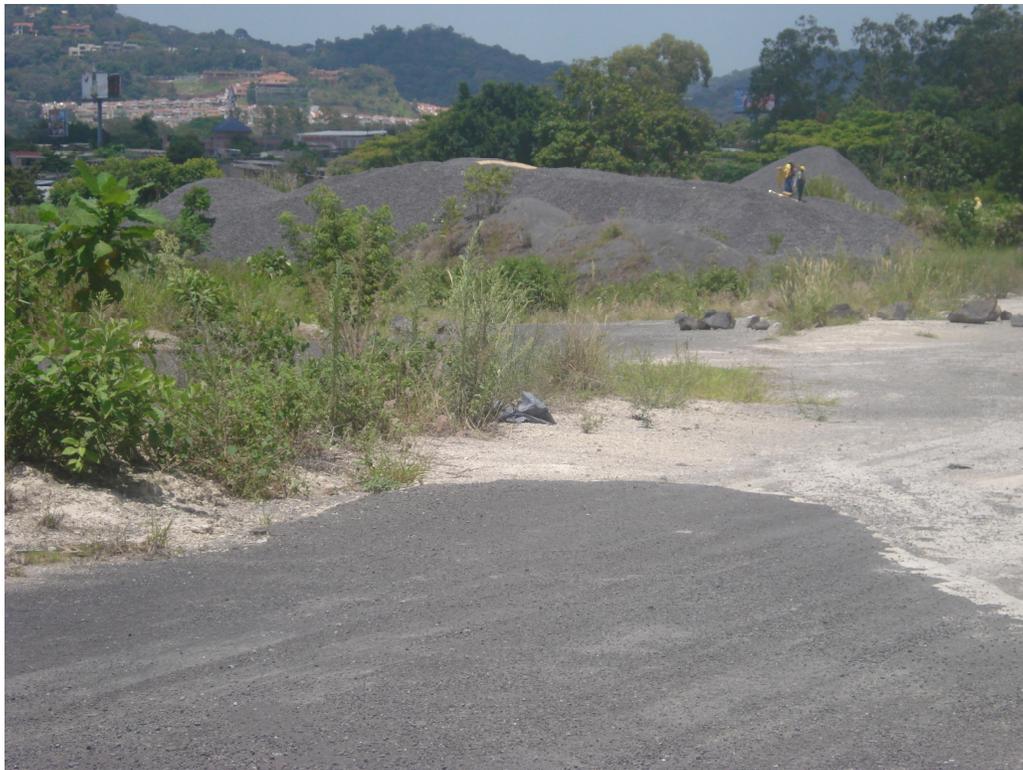
Material pétreo extraído en abandono

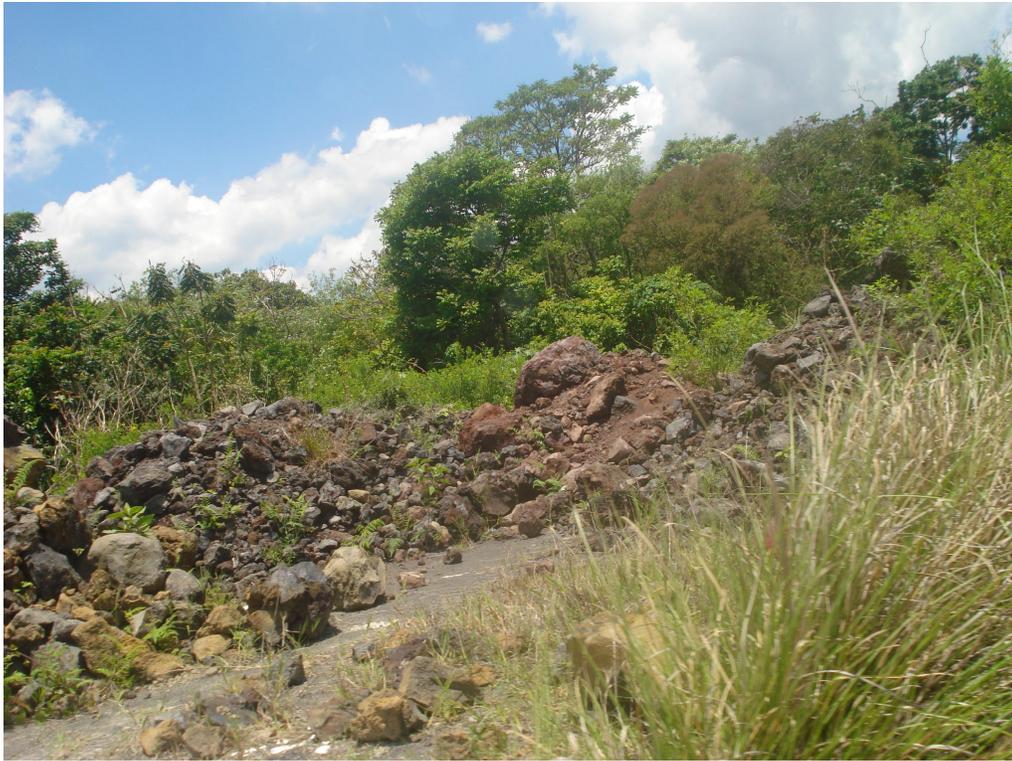
Material pétreo extraído en abandono

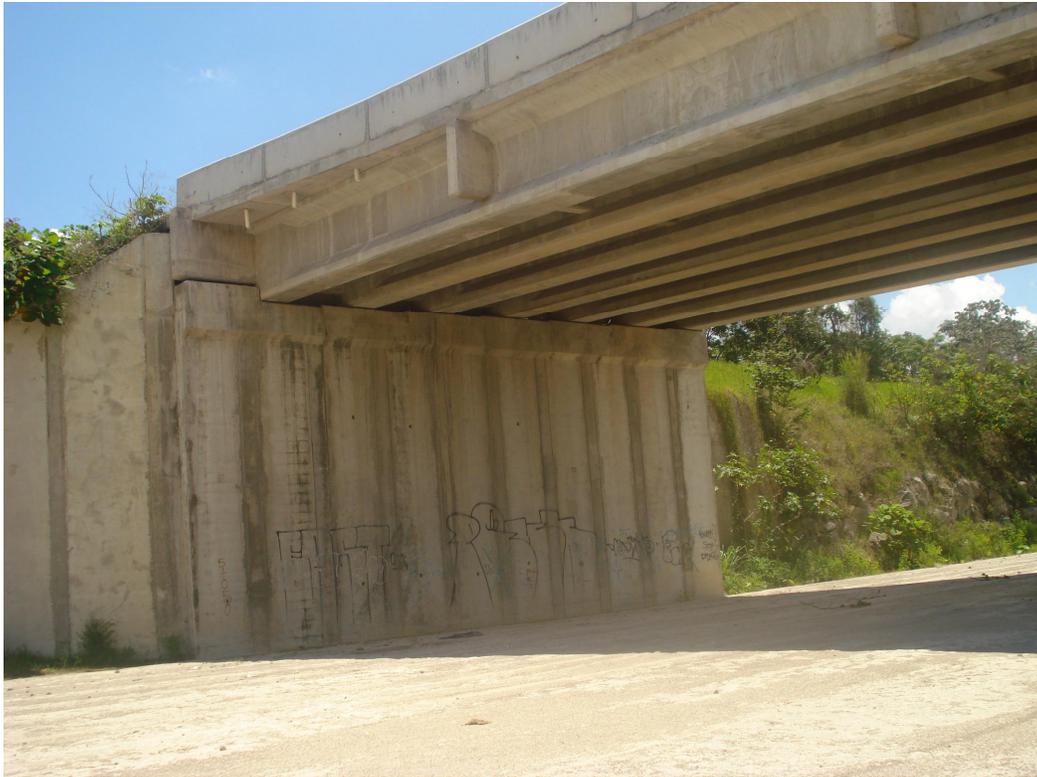
Primer puente en abandono

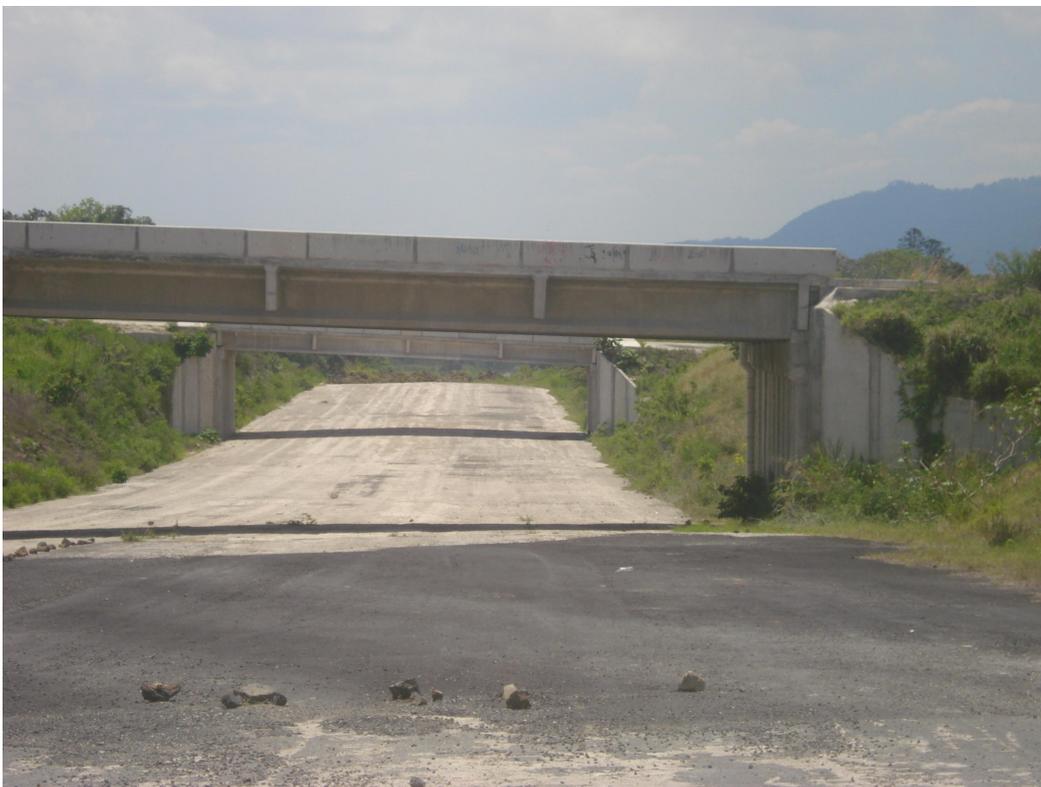
Puentes y calle en abandono

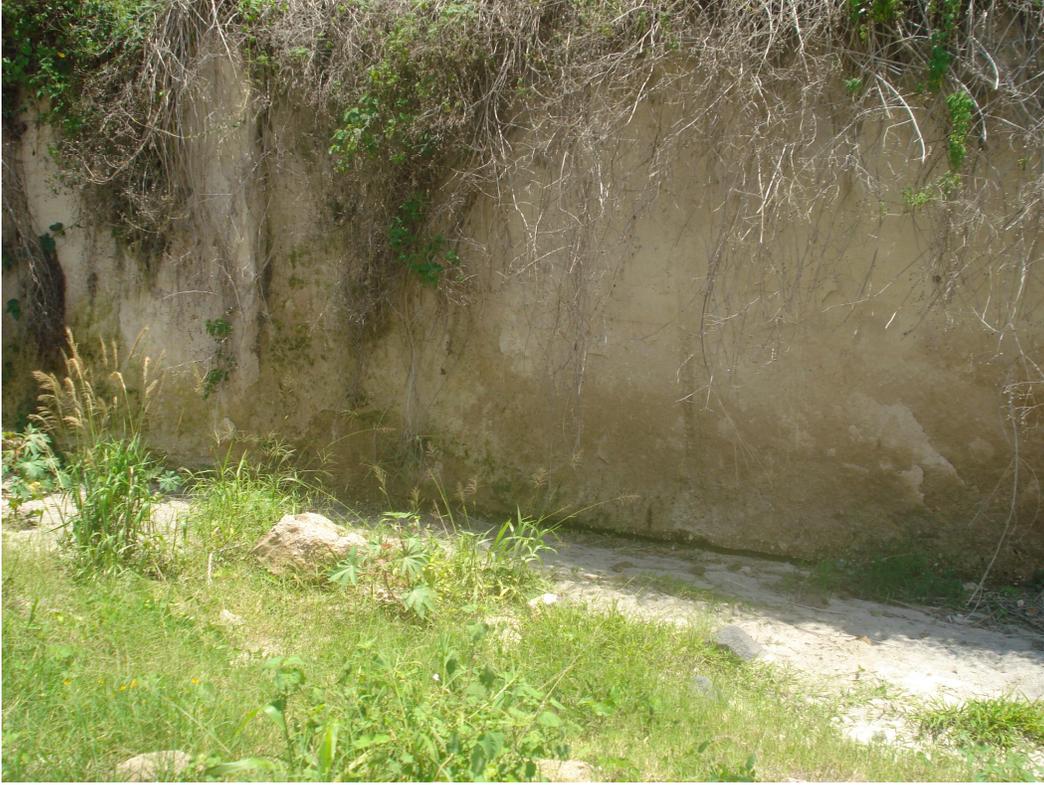
Taludes en detrimento

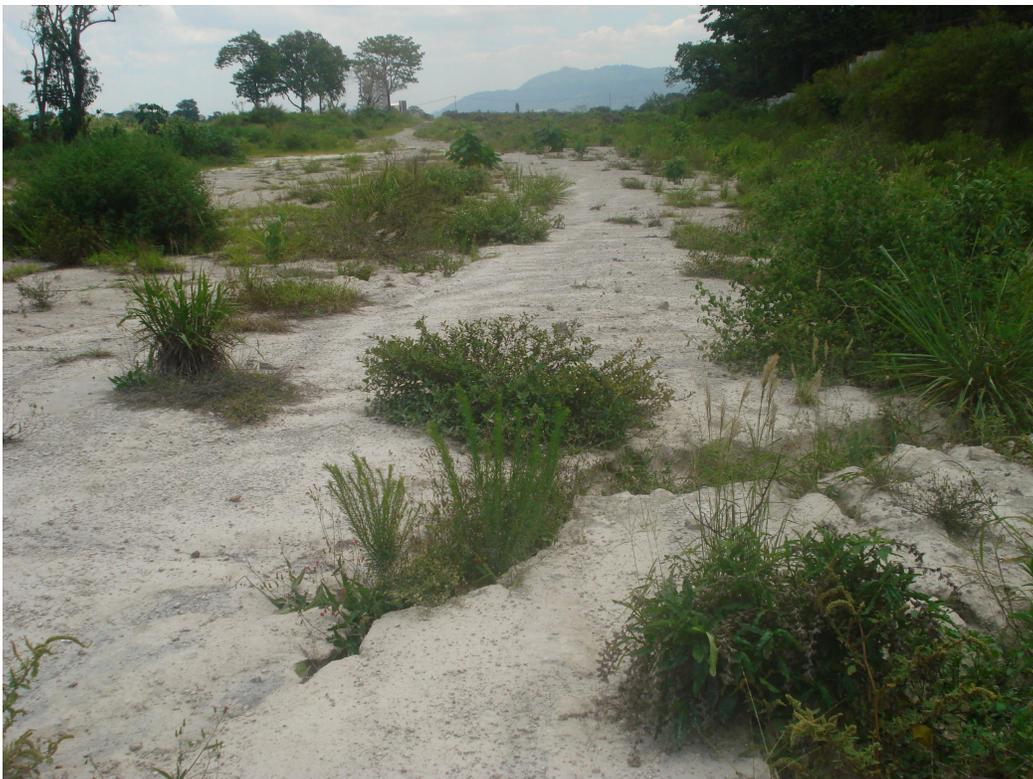
Vista panorámica de poniente a oriente en deterioro

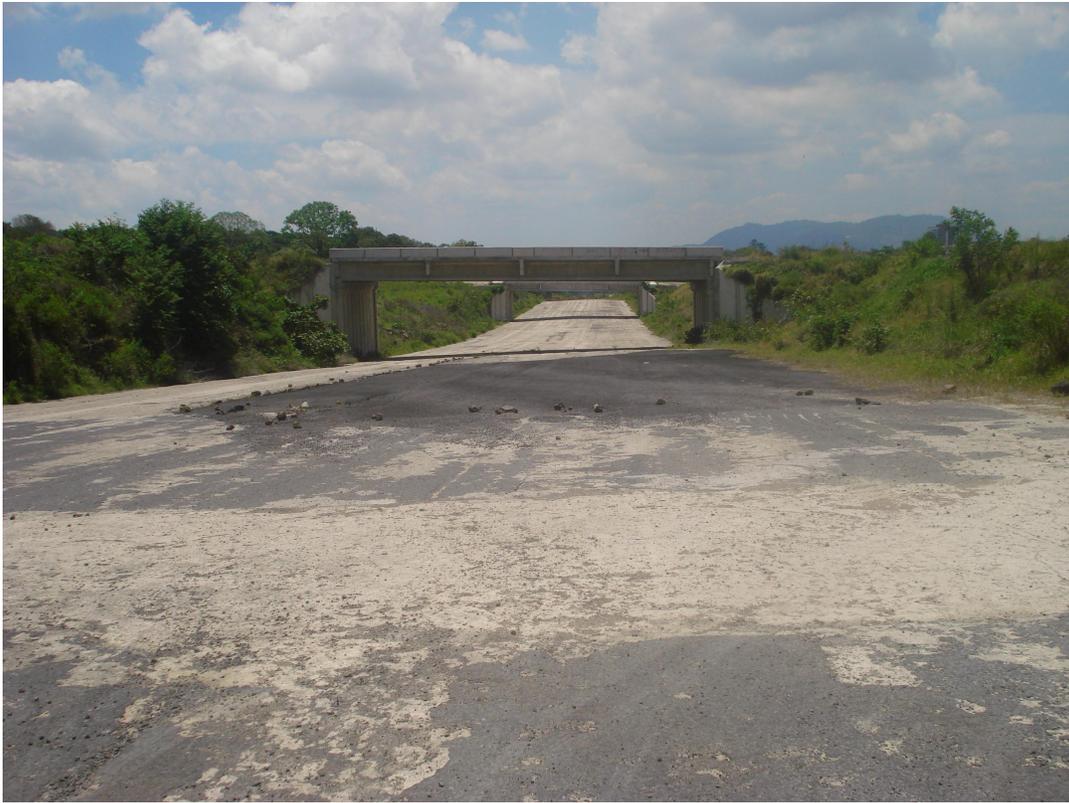
Vista panorámica de la construcción de Oriente a Poniente en abandono
