DIRECCIÓN NACIONAL DE PATRIMONIO CULTURAL Y NATURAL

EXPEDIENTE LO-07-15-196-2017
RESOLUCIÓN LO-07-15-196-2017

- a. Que el Parque San Martín está identificado con doble categoría y subcategoría de protección: Plaza y Monumento Local, está condicionada, primero, a medidas de protección ambientales, dirigidas al mantenimiento de la forma urbana del parque, con el fin de preservar su imagen tradicional; además de integral individualizada en el Kiosko, por ser un elemento de alto valor cultural y de características arquitectónicas destacadas, a pesar de los cambios que ha sufrido a través del tiempo. En ese sentido los diferentes tipos de intervención o posibilidades de actuación deben ir encaminadas a su conservación, restauración y mantenimiento, así como la puesta en valor de su entorno inmediato.

- b. El Proyecto denominado "Remodelación del Parque San Martín", da inicio a un nuevo proceso de diseño, donde los actores: población, Alcaldía Municipal, profesionales de la construcción, personal técnico CORSATUR y Secretaría de Cultura de la Presidencia, participaron activamente con el objetivo de asegurar que el mismo pueda conservar la identidad y valores culturales, así como brind

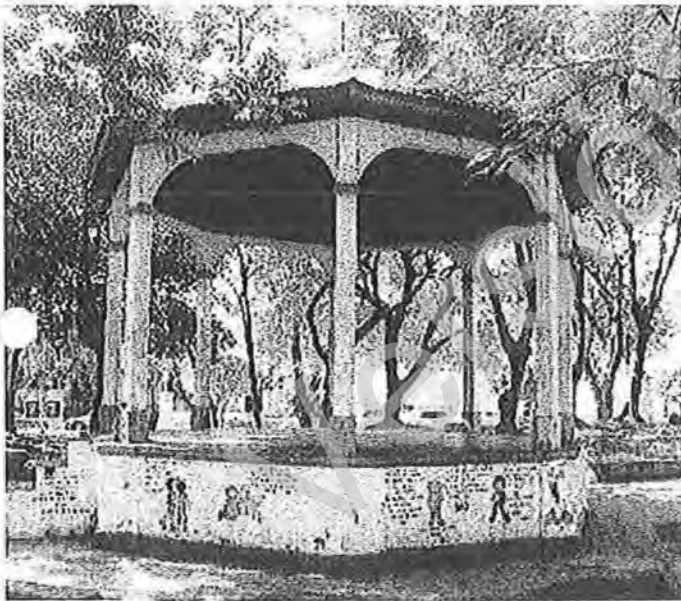
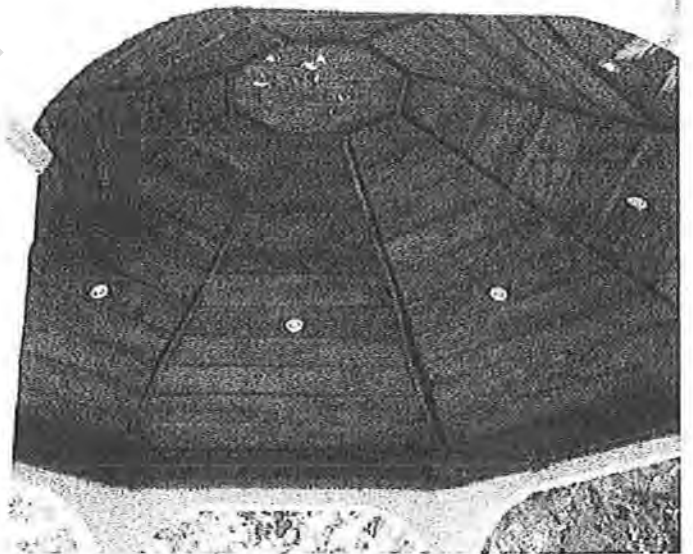
5.3 Quiosco

- Sistema constructivo mixto.
- Cubierta. Compuesta de lámina zinc pintada color café, con detalle de forjado de hierro en su cumbre, El material del cielo raso con madera visiblemente deteriorada por la termita
- hongos con quebraduras en áreas localizada en el cielo falso
- su cornisa con moldura se encuentra deteriorada, igualmente presenta rajaduras y presencia de hongos.

1. Cubierta (Lámina galvanizada). Se considera factible la sustitución total de lámina galvanizada, esto debido al mal estado de conservación, siempre y cuando se mantengan las características originales, especialmente con espesores, corte y longitudes de las mismas, traslapes, hechura de capotes (lámina galvanizada lisa), dimensión del alero, pendientes originales, entre otros; todo lo anterior previa y ampliamente detallado en los planos de intervención.

2. Estructura de cubierta y Cielo Falso. Se considera imprescindible un análisis in situ y dependiendo de su estado de conservación se podrá realizar una sustitución total de todas las piezas que conforman la estructura de techo y cielo falso por otras nuevas con las mismas características (tipo de madera, dimensiones y empalmes - según evidencia de los existentes) o reutilizar las piezas existentes en buen estado. Las nuevas deberán aserradas sin presencia de fibras y totalmente secas, sin pandeos, nudos, manchas blancas, reventaduras y grietas, además deberán estar tratadas con comejenol. En caso de presentar una sustitución total del material de la estructura de cubierta deberá presentar propuesta

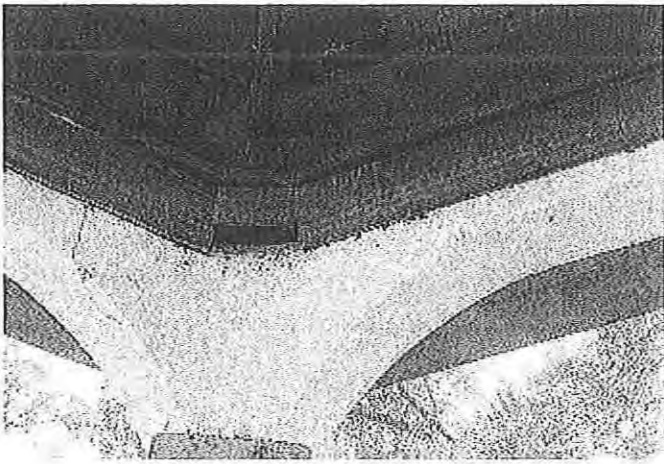
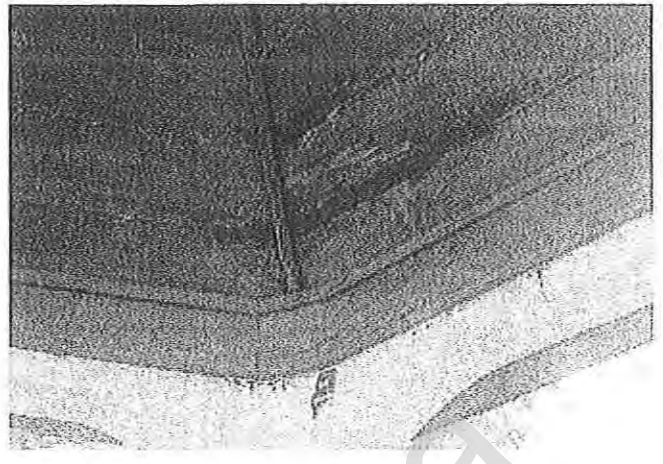
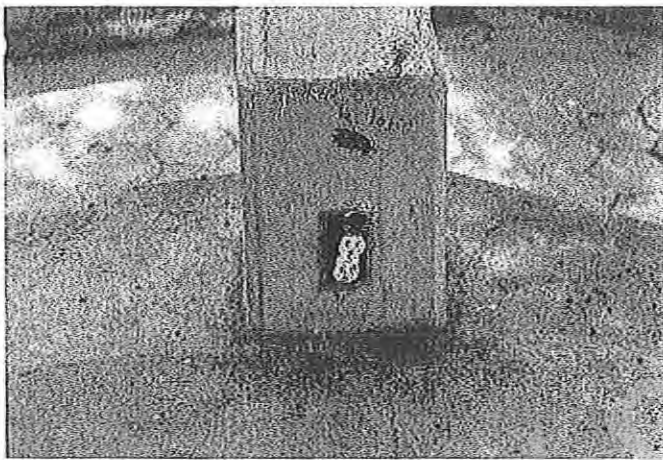
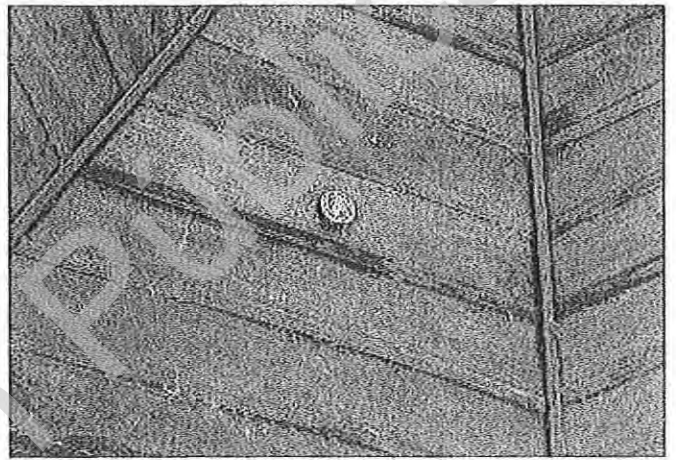
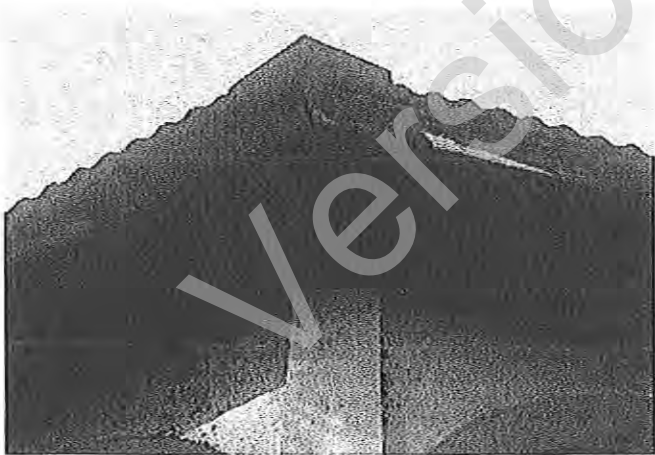
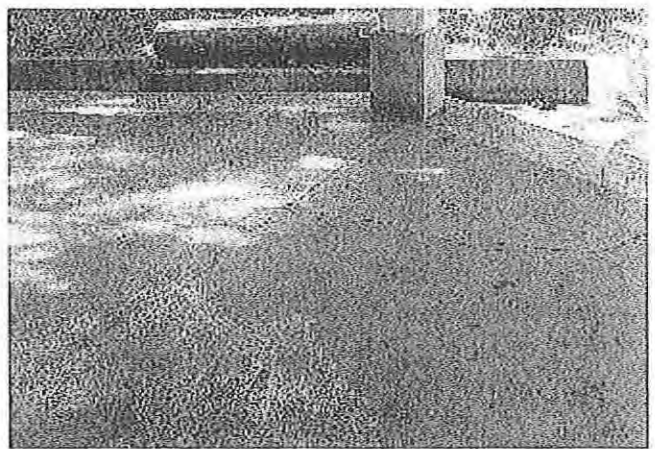
- Su base con forma de ochavas a 1.00 m de altura del NPT, sus superficies tienen un acabado de concreto pulido y son visibles algunas fisuras superficiales, posee una leve pendiente hacia el borde de todo su perímetro

3. Columnas, vigas y escenario o plataforma. Estructuras de concreto armado, será necesario indicar la naturaleza del daño. Las fisuras o agrietamientos deberán ser resanadas. Previo a la aplicación de la primera mano de pintura, se deberá limpiar la superficie de mortero suelto, polvo, etc y aplicar de modo uniforme sin dejar huellas de brocha u otros defectos. Para la definición de color a aplicar, se deberá de cumplir con lo establecido en la cartilla de colores de la Ciudad de Suchitoto.

4. Piso de escenario. Es factible la colocación de un nuevo piso tal como se propone en la intervención, ya que dicha propuesta es favorable con los usos culturales a los que es sometido. Previamente se deberán analizar si los daños que presenta son superficiales o que impliquen una intervención mayor a futuro. Por lo que deberá de indicar en plano de situación actual los daños que presenta.

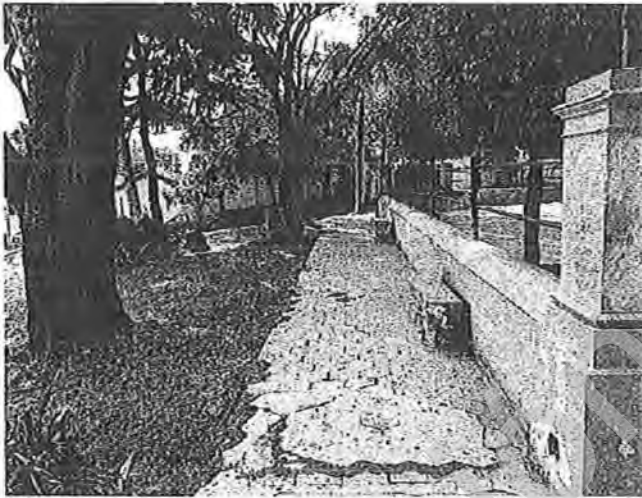
5.4 Muro perimetral

El muro perimetral se compone por un cuerpo de mampostería a una altura de .45m Remata una estructura de tubo de ½" pintado de negro a una altura de 1.15 m sobre el muro y una altura de 1.60 sobre NPT. Tiene 205m lineales de muro.

El muro presenta deterioro de la pintura, desprendimientos de repello especialmente en las aristas. En la esquina noreste y sureste presenta grietas y ligeros desplomes.

6. El muro perimetral en general presenta un regular estado de conservación, presenta daños por la falta de mantenimiento. Se deberá indicar las intervenciones a realizar. En el caso del barandal y después de las reparaciones previstas (enderezado y recuperación de piezas perdidas), se deberá garantizar un tratamiento que asegure su vida útil frente a la intemperie. En ese sentido se recomienda la aplicación de un retardador de óxido y la aplicación de anticorrosivo, el cual deberá cubrir todas las piezas. Posterior se procederá a pintar color negro mate.

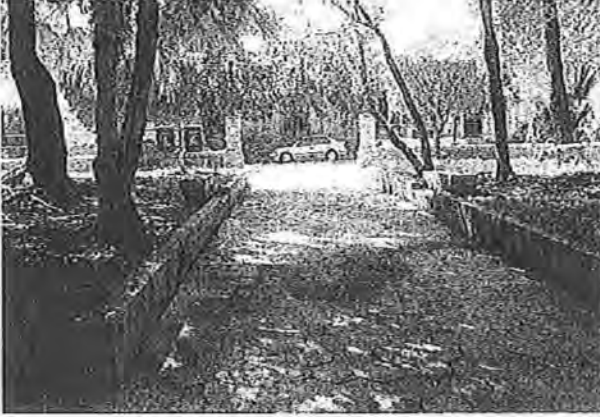
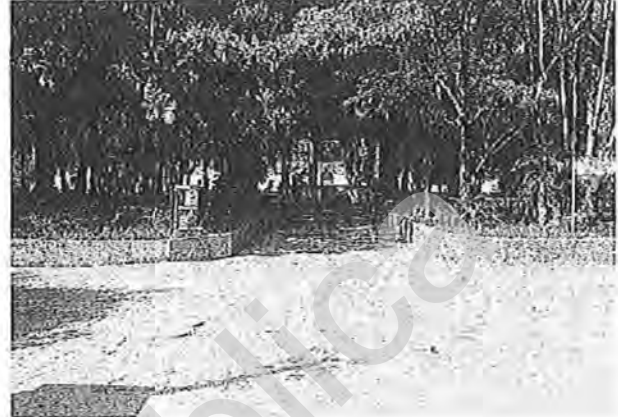
El piso general del parque está compuesto de baldosa hexagonal de concreto color gris. El ancho de sus pasillos es de 3 m, puede visualizarse en puntos localizados el desgaste. Presenta desnivel en las cercanías de los maceteros interiores, presenta grietas ocasionadas por las raíces de los arboles ubicados sobre el perímetro. Vista del pasillo interior que da al quiosco.

16. Se deberá indicar en planos los daños que actualmente presenta el piso. La propuesta de ampliación de senderos se considera factible, podrá ampliarse hasta en un 1.25 mts en cada extremo, sin embargo en algunos sendero deberá prevalecer la conservación de los arboles existentes.

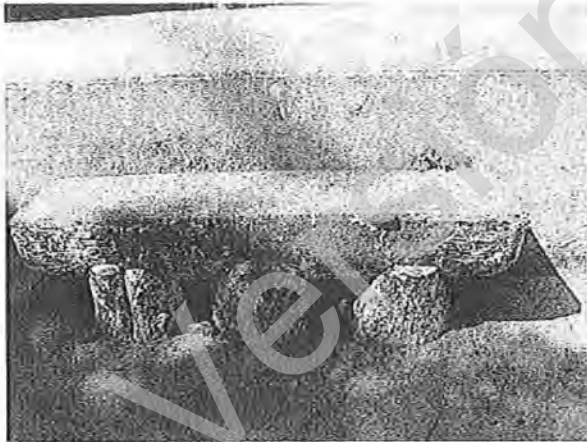
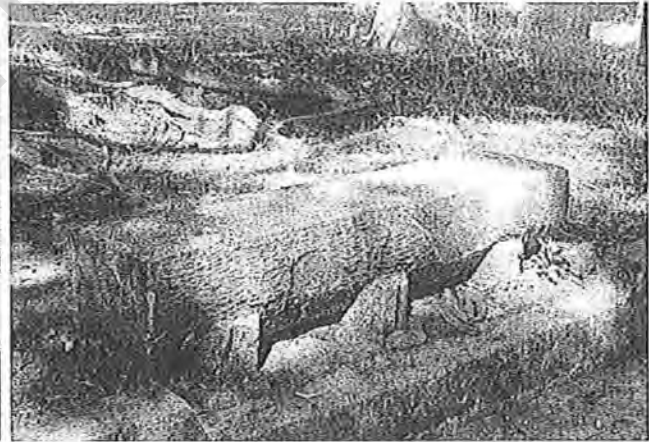
- **Bancas.** Sobre los pasillos se observan bancas de concreto con diseño en forma de troncos de árbol y texturizado. Algunas de estas presentan un alto grado de deterioro, como puede verse en las fotografías.

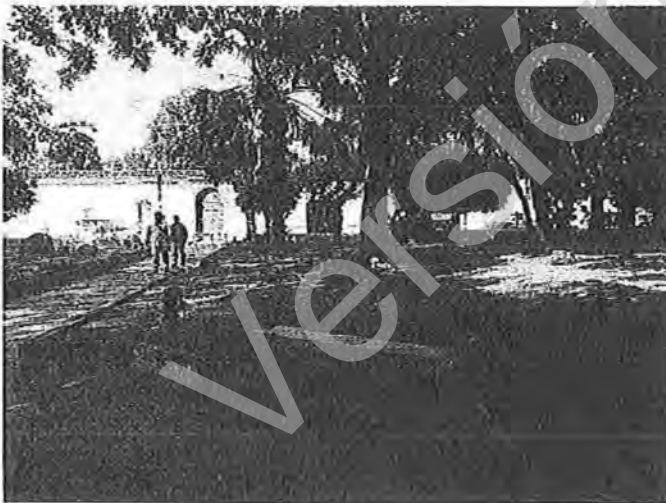
posee árboles de gran tamaño con raíces visibles en el piso proporciona mucha sombra en esta área del parque.

Algunas especies de árbol como el ficus benjamina y Eucalipto deterioran el suelo debido a que absorben el agua de la tierra por lo que la jardinería permanece sin vegetación alguna.

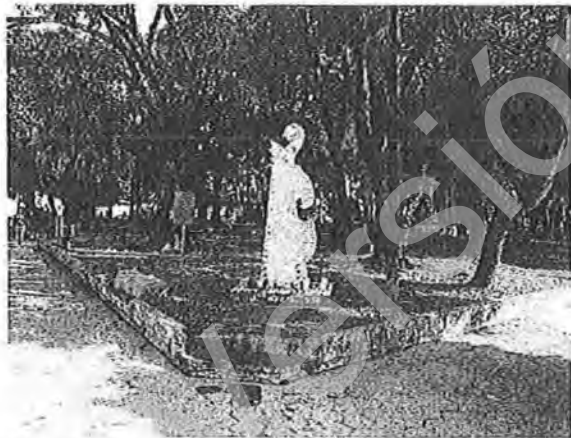
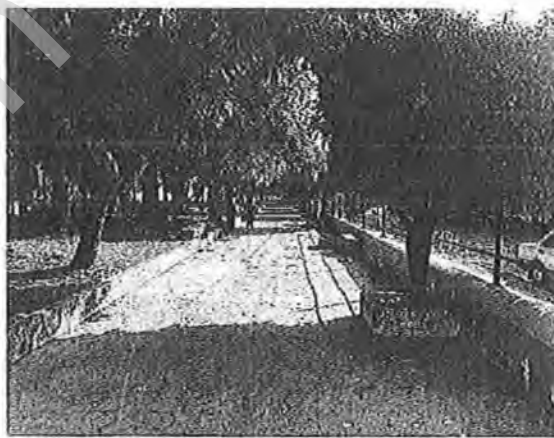
Jardinera 2:

Sobre la esquina de la jardinera, se encuentra ubicado el monumento Alejandro Cotto, el pretil que delimita el corredor de la jardinera se encuentra en alto grado de deterioro así también la base del monumento.

Se aprecia el corredor con las jardineras y el ficus benjamina el cual está desnivelando el piso a causa de sus raíces

Junto al monumento se ubica un poste eléctrico en desuso y una banca de concreto en avanzado grado de deterioro, el monumento por lo general pasa desapercibido, y su placa original no está.

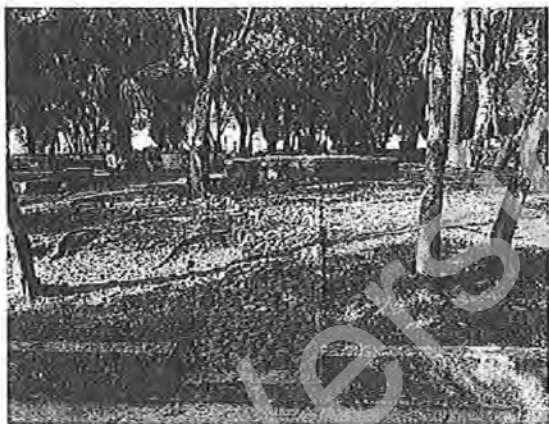
Pretil de jardinera en mal estado, fuente en desuso y con deterioro en sus bordes, posee arboles de especies nativas y no nativas de gran tamaño. El Maquilishuat se encuentra ubicado en una esquina de la jardinera por lo que se ha levantado piso en uno de sus tramos. Se aprecia un eucalipto de gran tamaño por lo que algunas áreas se encuentran sin vegetación.

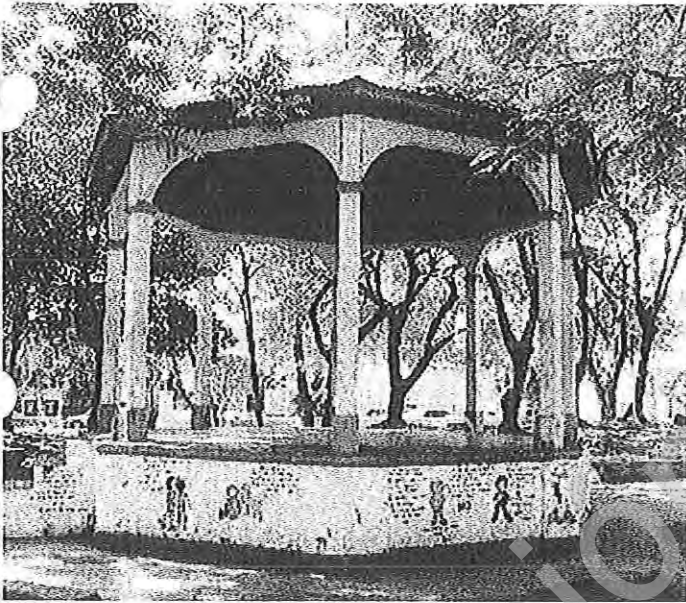
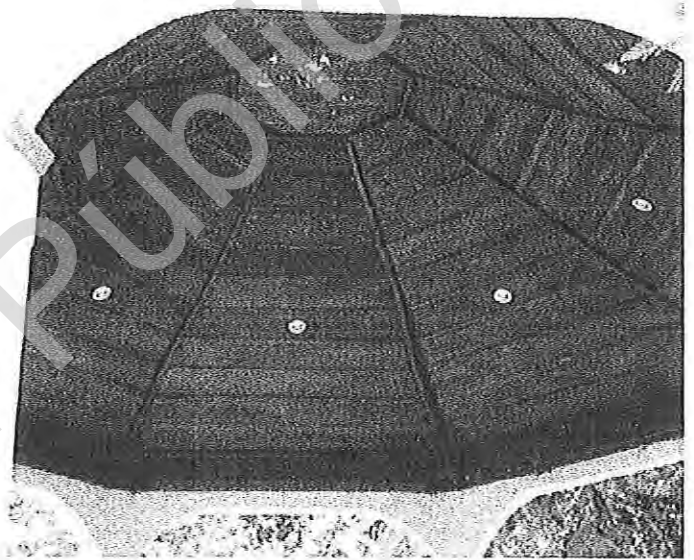
1.4.1 Quiosco

- **Sistema constructivo mixto.**
- **Cubierta.** Compuesta de lámina zinc pintada color café, con detalle de forjado de hierro en su cumbre, El material del cielo raso con madera visiblemente deteriorada por polilla y hongos con quebraduras en áreas localizadas, su cornisa con moldura se encuentra deteriorada, igualmente presenta rajaduras y presencia de hongos.

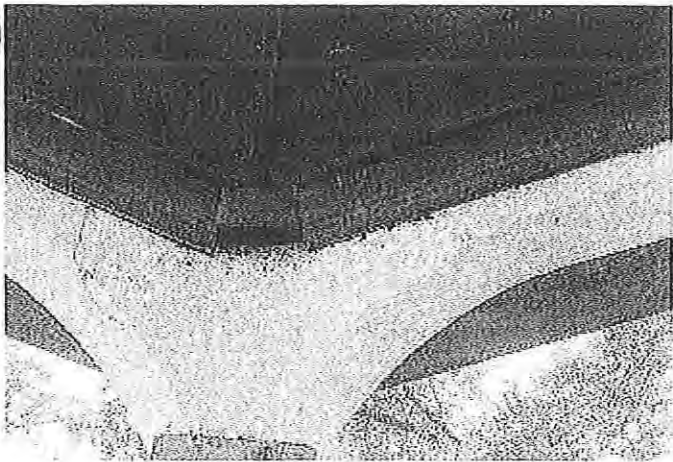
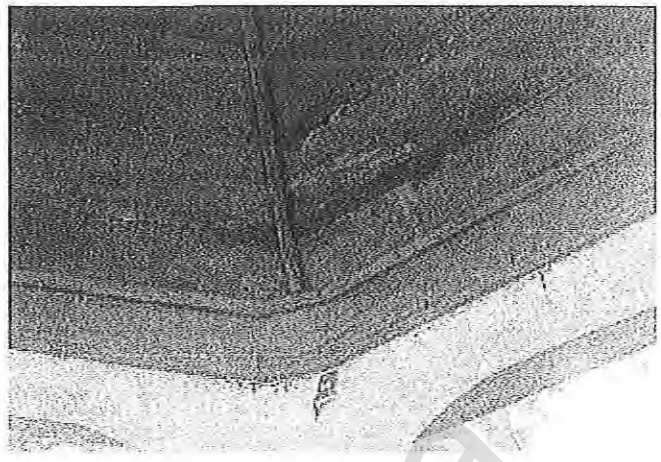
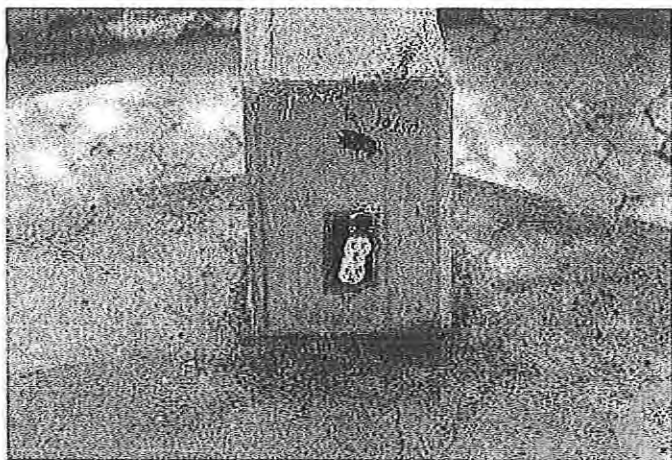
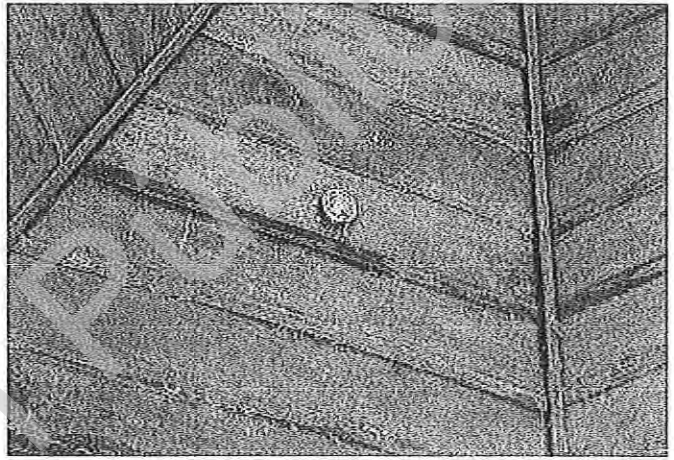
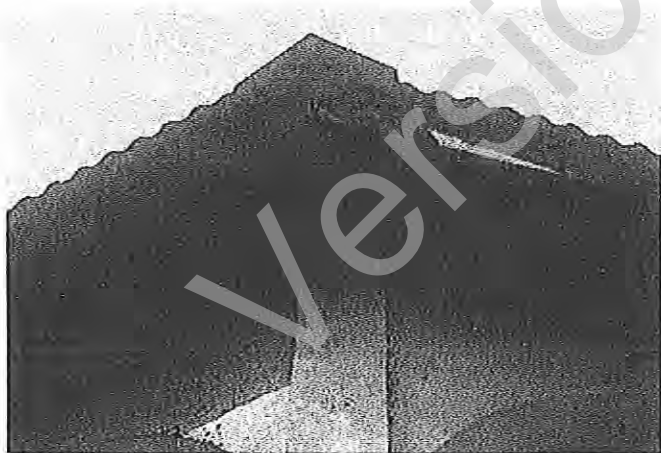
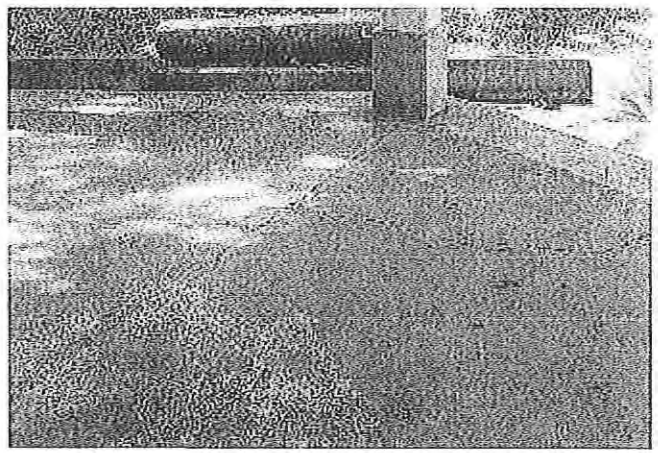
- Su base con forma de ochavas a 1.00 mt de altura del npt, sus superficies tienen un acabado de concreto pulido y son visibles algunas fisuras superficiales, posee una leve pendiente sobre el borde de todo su perímetro
- Escaleras Compuesta por 4 huellas, sus lados pintados con pintura de exterior color blanco. Las huellas de las escaleras no se encuentran debidamente dimensionadas por lo que se dificulta un poco subir los escalones.
- Columnas. 8 columnas compuestas de concreto armado pintado blanco Se encuentran pintadas en color blanco con visibles manchas y quebradura de pintura no se presentan fisuras graves.
- Sistema eléctrico: se localizan dos placas de tomacorriente doble, en dos columnas a 40 cm de NPT aproximadamente.

El circuito eléctrico de iluminación general se encuentra dañado con sus bombillos visibles, las lámparas se encuentran opacas por el polvo y se visualizan bombillos quemados.

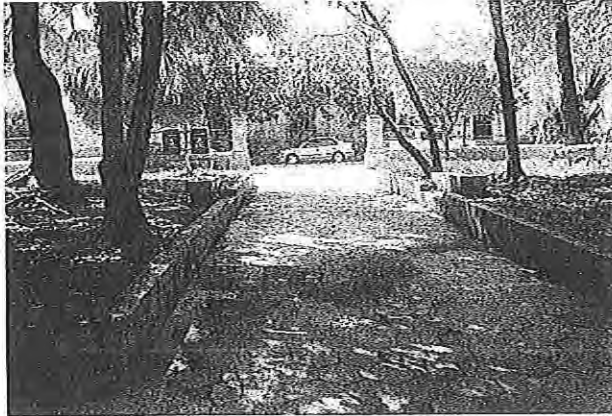
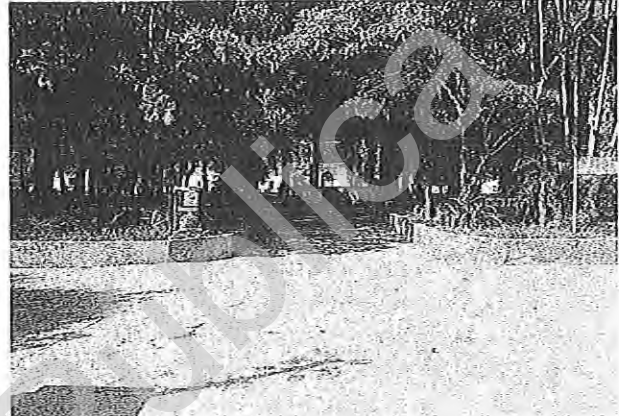
Color gris. El ancho de sus pasillos es de 3 m, puede visualizarse en puntos localizados el desgaste y presenta desnivel en las cercanías de los maceteros interiores, estas grietas son ocasionadas por las raíces de los arboles ubicados sobre el perímetro.

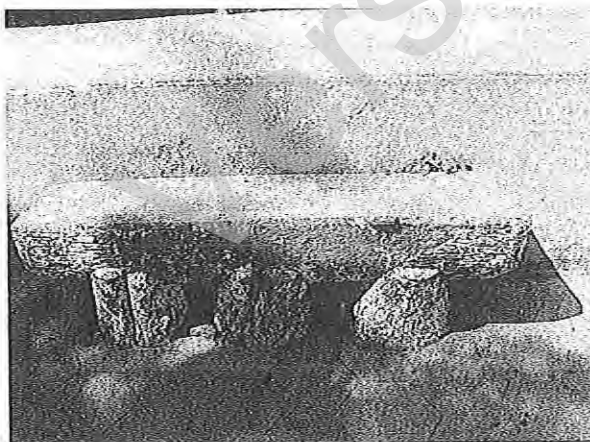
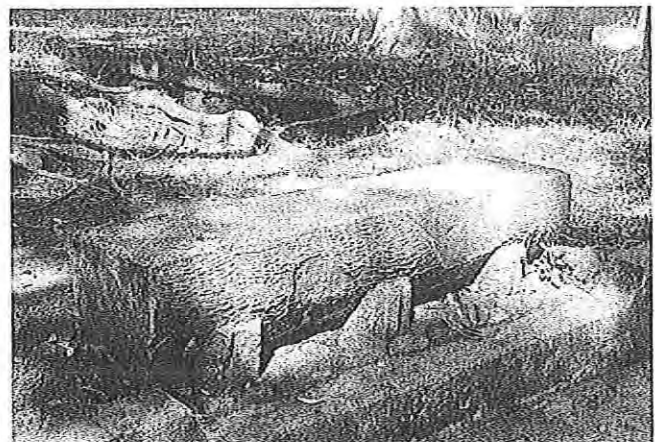
- **Bancas de concreto.** Algunas de estas presentan un alto grado de deterioro, poseen un diseño y texturizado. Se recomienda sustituir las 39 bancas existentes

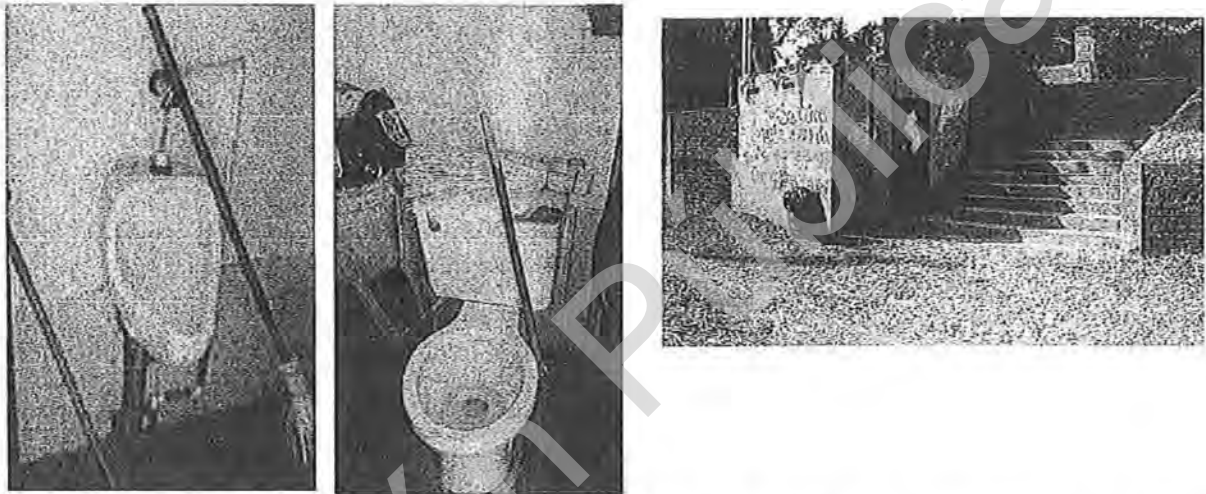
Servicios Sanitarios

Los servicios sanitarios ubicado por la 6° calle poniente son utilizados como bodega para personal de la municipalidad.

Se recomienda utilizar estos servicios sanitarios únicamente para personal de la municipalidad, utilizar espacio para centralizar equipos de control de iluminación o algún otro y mantener herramientas para mantenimiento del parque. Los artefactos sanitarios necesitan solamente de una limpieza.

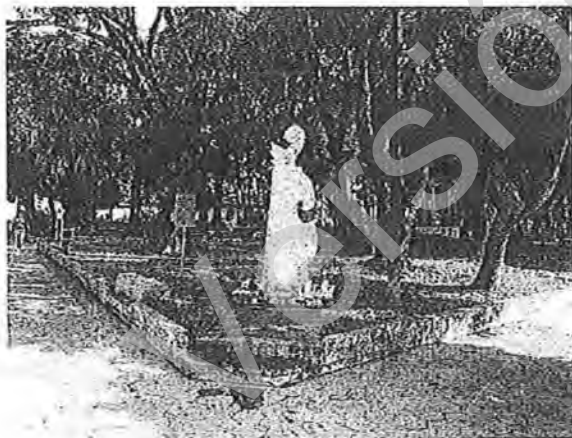
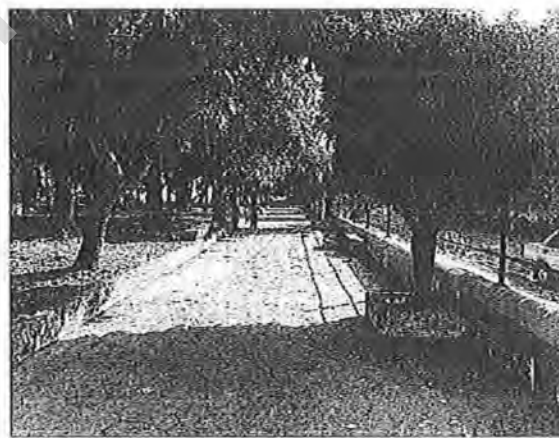
Jardinería 2:

Sobre la esquina de la jardinería, se encuentra ubicado el monumento Alejandro Cotto, el pretil que delimita el corredor de la jardinería se encuentra en alto grado de deterioro así también la base del monumento. Se recomienda la sustitución de piso y agregar breve biografía del cineasta Alejandro Cotto en dos idiomas

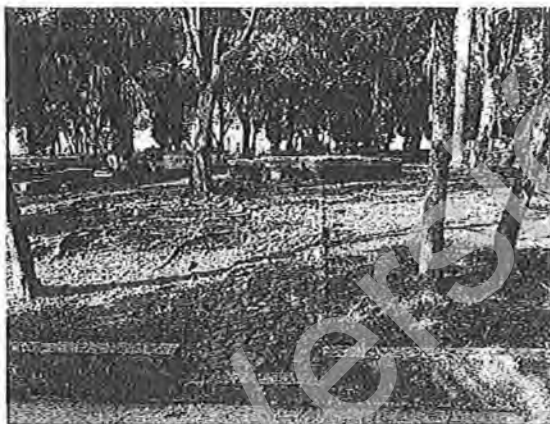
Pretil de jardineria en mal estado, fuente en desuso y con deterioro en sus bordes, posee arboles de especies nativas y no nativas de gran tamaño. El Maquilishuat se encuentra ubicado en una esquina de la jardineria por lo que se ha levantado piso en uno de sus tramos

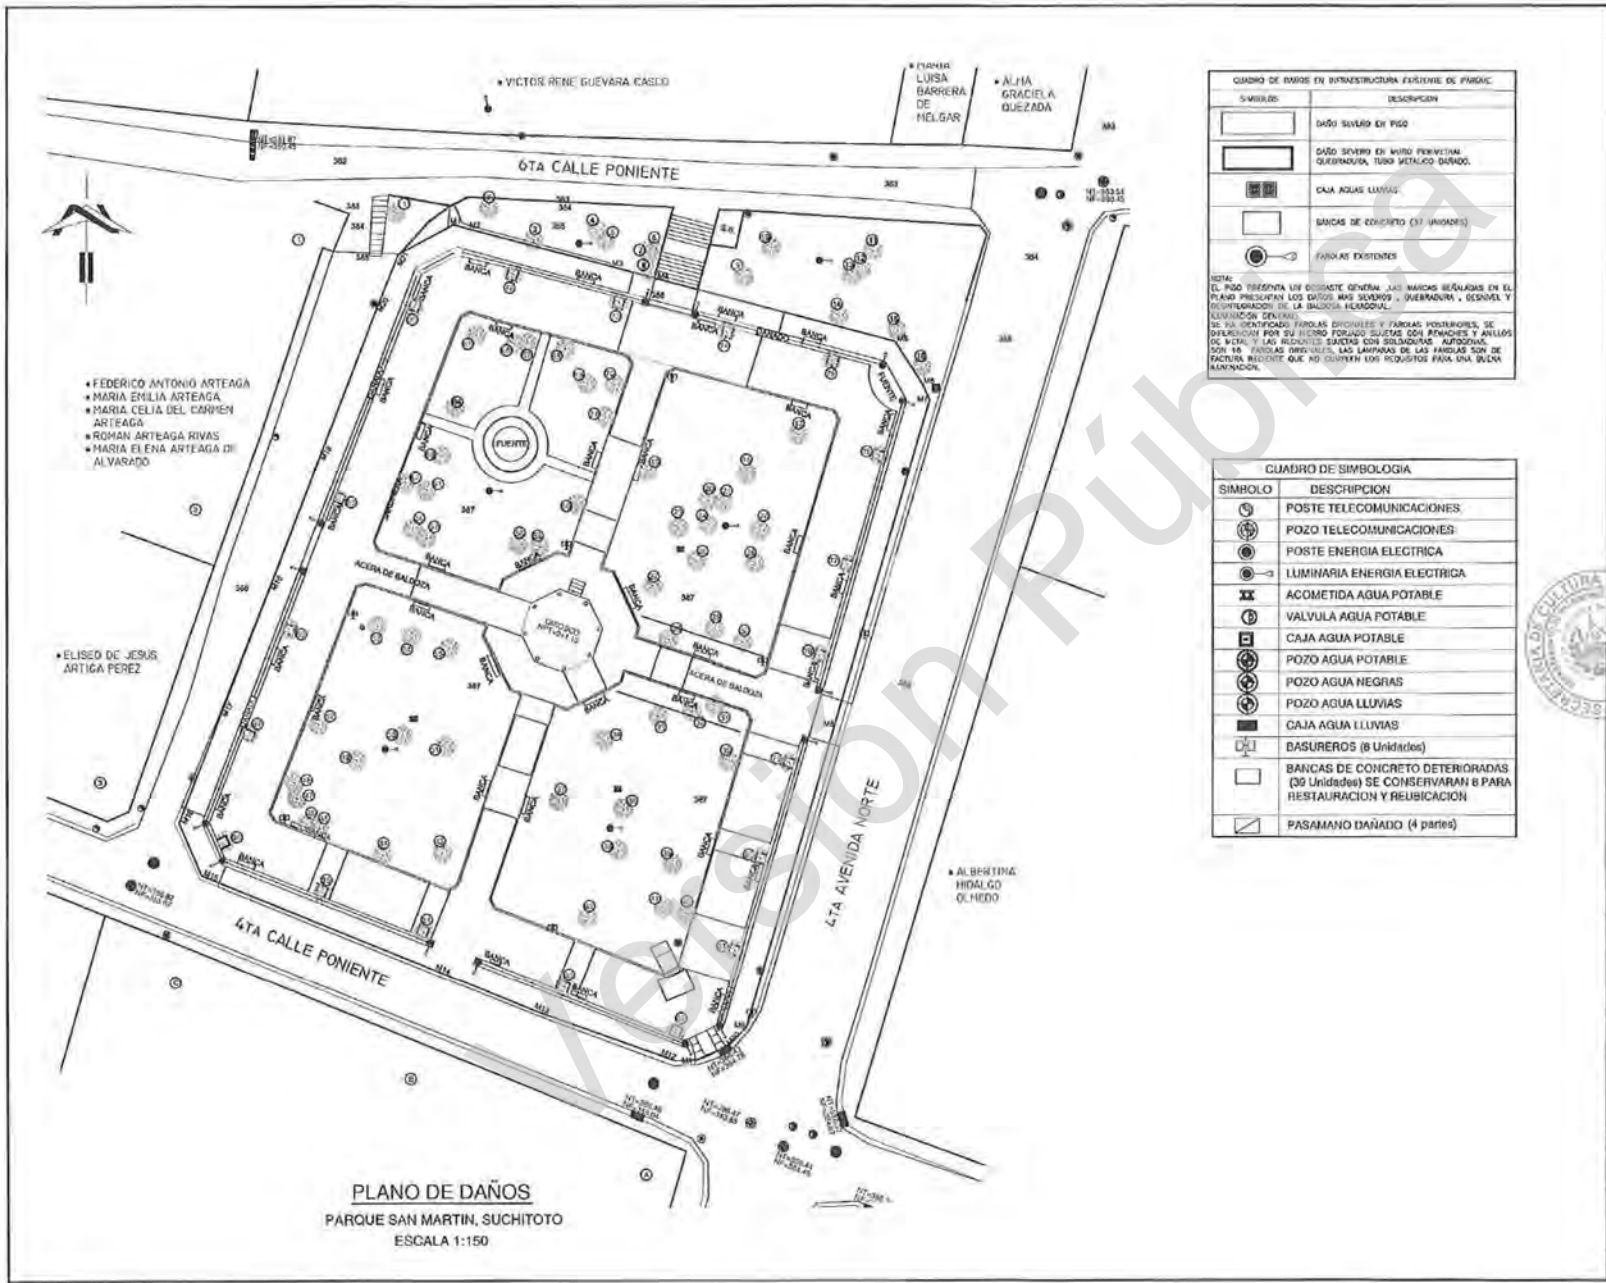
PLANO DE DAÑOS
PARQUE SAN MARTIN, SUCHITOTO
 ESCALA 1:150

NOTA:
 EL PISO TIENE UNA LIGERA INCLINACION HACIA LOS MARCHOS SEÑALADOS EN EL PLANO PRESENTAN LOS DATOS MAS SEVEROS DE AGRIETAMIENTO, DESGASTE Y RECONSTRUCCION DE LA BANCA DE HERRAJE.

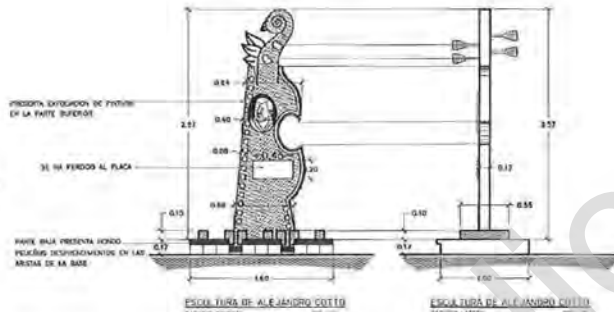
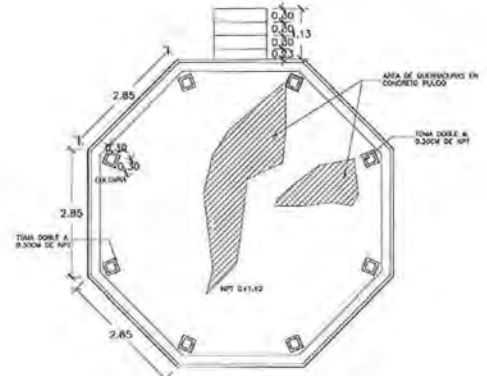
PLANO DE PISOS QUIOSCO
 ESC 1:50

DAÑOS EN PISO DE QUIOSCO

REPLAZADO SE PRESENTA PERDIDA SUPERFICIAL EN EL PISO DE CONCRETO PLAZO Y ALZADO DESNIVELADAS DEL PAVIMENTO, COMO PAVIMENTO, EN LOS FOTOGRAFOS ADJUNTO

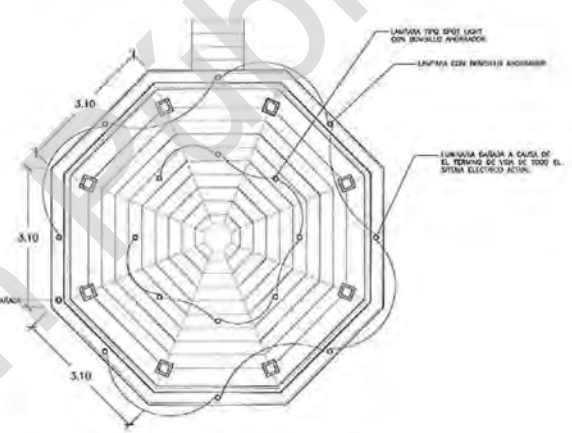
PLANO DE LUMINARIAS EXISTENTES QUIOSCO
 ESC 1:50

DAÑOS EN CIELO DE QUIOSCO

REPLAZADO:
 - LAS PIEZAS TIENEN FORMA TRAPEZOIDAL CON EXTENSION DE AGUA EN SU SUPERFICIE DE LA PARTE SUPERIOR, ESTAS SON SIN PROTECCION DEL HONDO POR LO QUE SE TIENEN QUE SER GUARDADAS EN LA CUBIERTA DEL CIELO FALSO.
 - LA EXTENSION DEL TIPO DE MOLDURA DE CORONA QUISQUINA EN EL PAVIMENTO, EN ESTOS USOS, SE MANTIENE CADA PIEZA DE SUPERFICIE DE CUBIERTA DESGASTADA, UNA VEZ QUE LA LAMPARA HAYA SIDO REEMPLAZADA.
 - PRESENTA AGRIETAMIENTO EN PAVIMENTO Y PRESENCIA DE HORMIGOS.

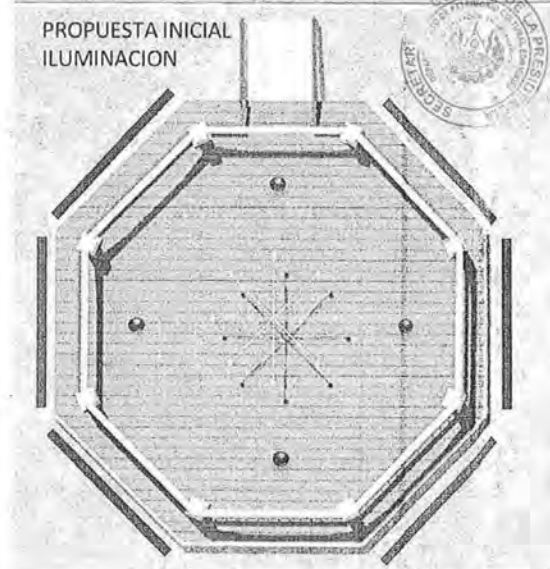
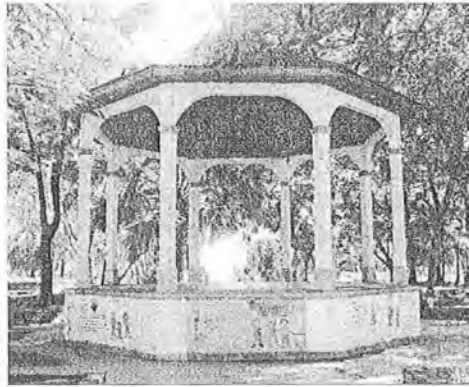
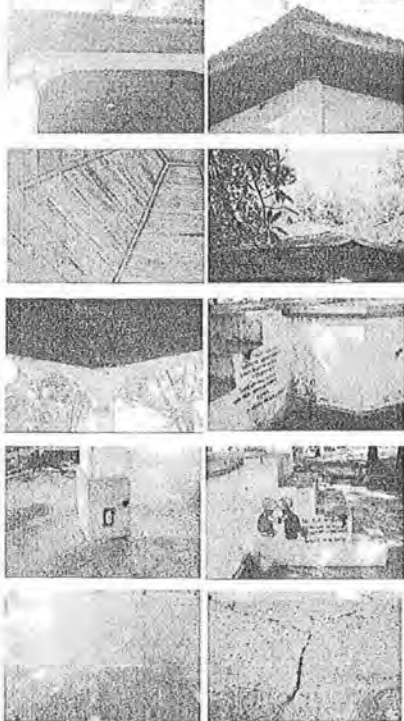
**FICHA DE DAÑOS
QUIOSCO SAN MARTIN**

Fractura en la superficie del piso

Pequeños daños en sus bordes

Deterioro Biológico: Insecto ✕ Hongo ✕
