**“Supervisión del Servicio de Mantenimiento
Rutinario de los Grupos 10, 11 Y 12
de Vías Pavimentadas, Ubicadas en la Zona 4 de
El Salvador”**

**“INFORME DE CONDICION ACTUAL DE LA
RUTA: CA1AE B
SAL03E (San Martín) LD San Salvador - Dv. San
Rafael Cedros,
GRUPO 10”**

Contrato: **CO-015/2022**

Presenta: SOIL TESTER DEALER, S.A DE C.V.

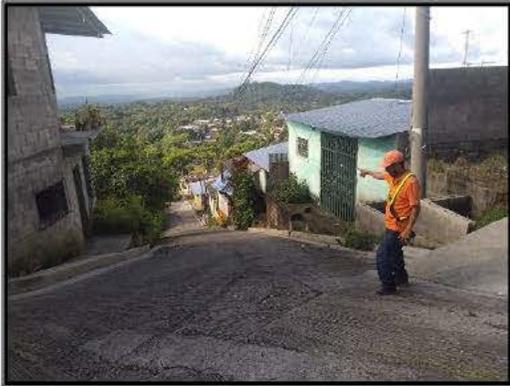
En la fotografía muestra el pasaje 2 de la lotificación Primavera.

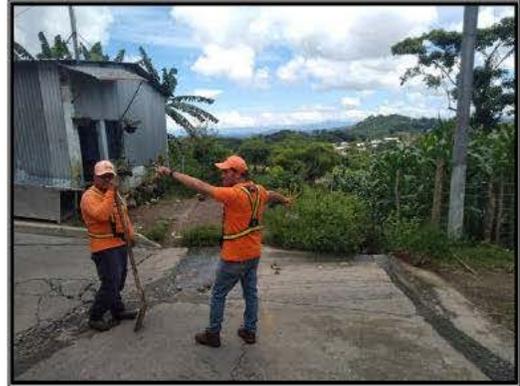
La fotografía muestra el final del pasaje 2 donde el agua se acumula en berma de talud

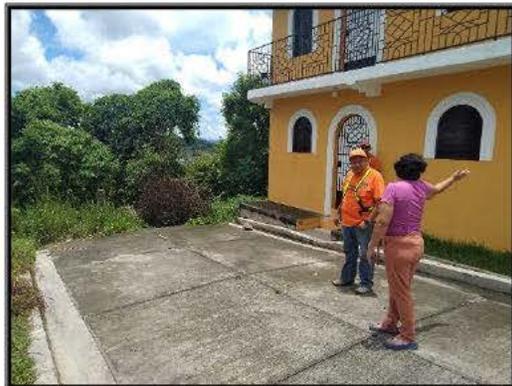
La fotografía muestra final del pasaje 1 donde nos muestra la sra. [REDACTED] el problema de la lotificación

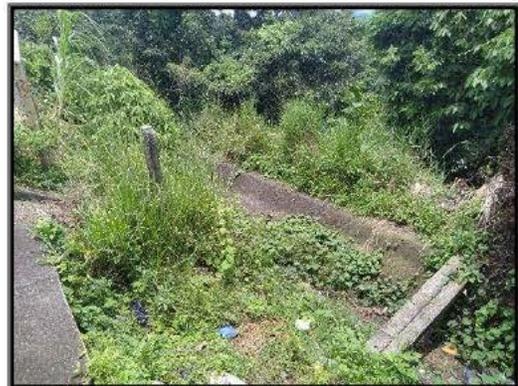
En la fotografía se muestra el estado de la contra cuneta

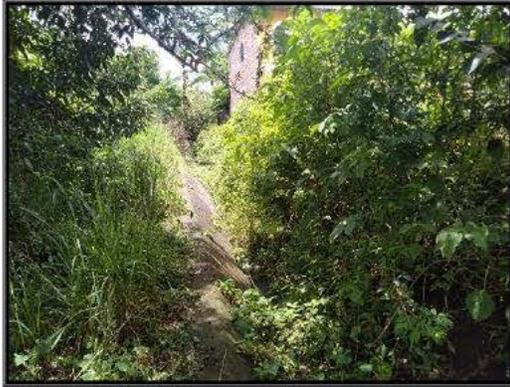
En la fotografía muestra asolvamiento de la contra cuneta

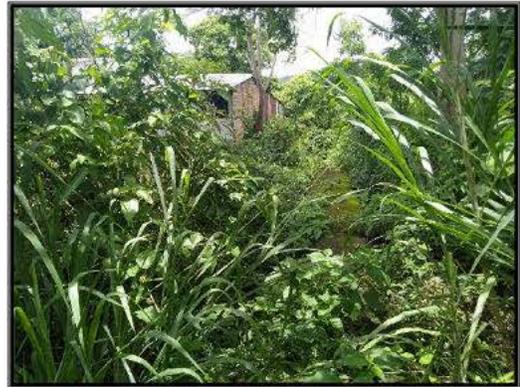
En la fotografía se muestra asolvamiento de la contra cuneta

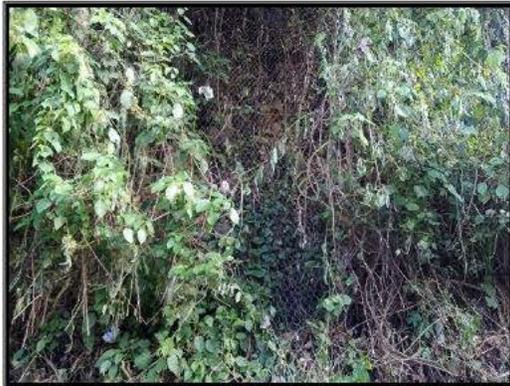
La fotografía muestra la existencia de la malla de protección en talud

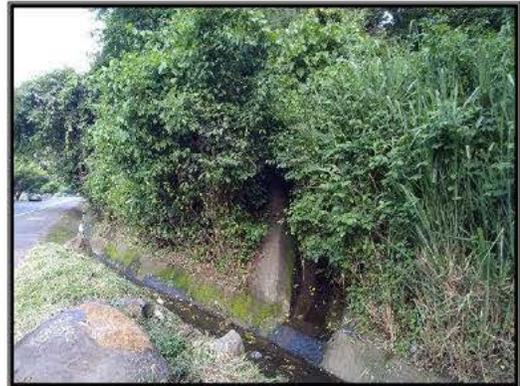
La fotografía muestra la bajada de aguas lluvias de la contra cuneta
