INFORME DE INSPECCIÓN

**IDENTIFICACIÓN Y EVALUACIÓN DE RIESGOS EN COMUNIDAD Y CASERÍO LAS
CAÑAS, MUNICIPIO DE APOPA, DEPARTAMENTO DE SAN SALVADOR.**

ENERO DE 2016

REF. No. MOP-DACGER-005/2016

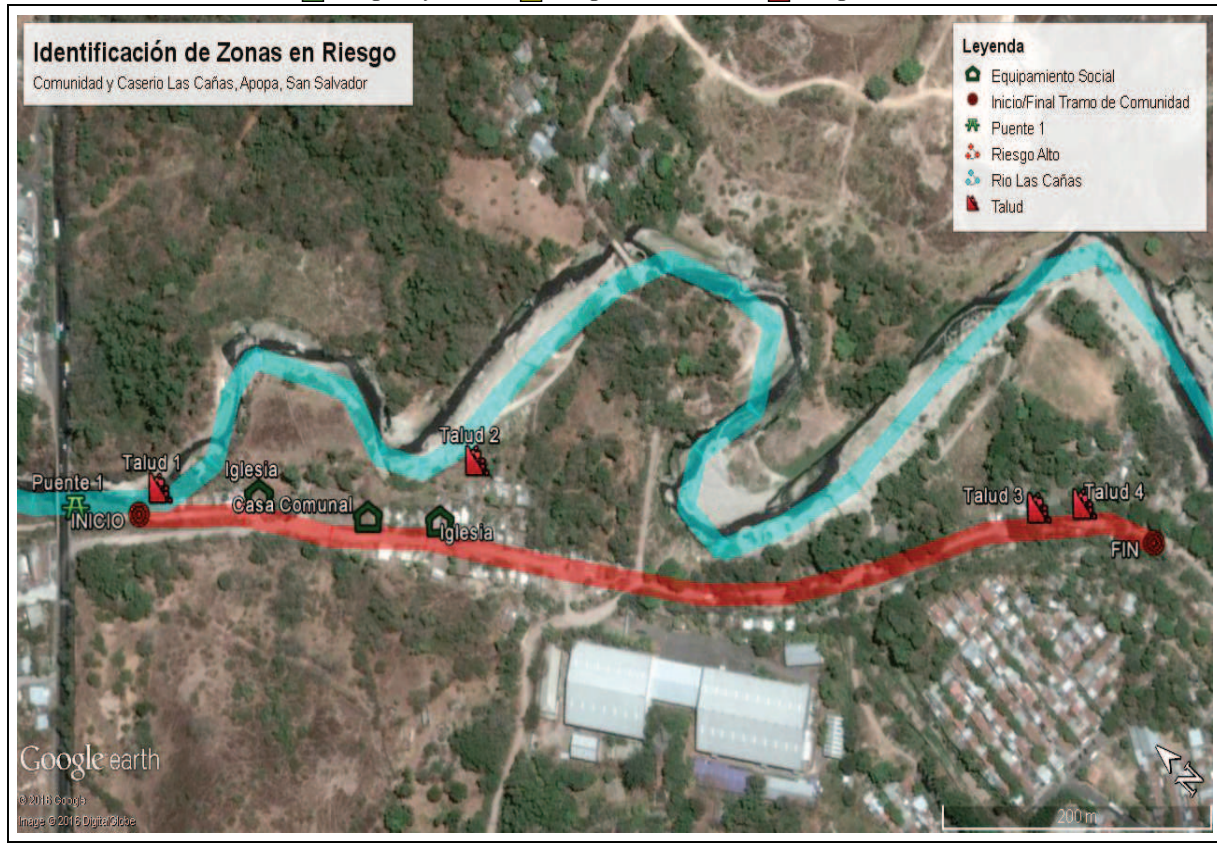
6. ESQUEMA DE UBICACIÓN DE LA COMUNIDAD

En el esquema de la comunidad de la Ficha de Evaluación de Riesgo se ha marcado en color rojo aquellas áreas que no se recomienda desafectar, por ser viviendas que han sido construidas en zonas de inundación del Río Las Cañas o próximas a coronas o bases de taludes expuestos y sin ningún tipo de obra de protección o cobertura vegetal que impida su erosión por lluvias o movimiento de tierras a causa de sismos u otros fenómenos.

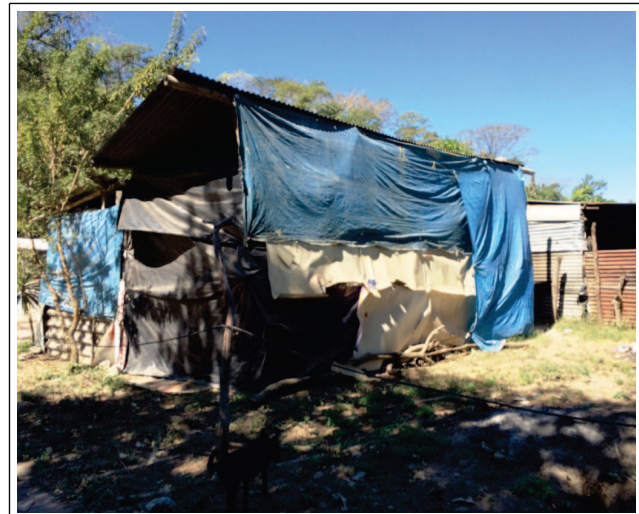
La tipología de viviendas encontrada en la comunidad es de paredes y techo a dos aguas, de un nivel, observándose que en general han sido construidas en lámina galvanizada o con materiales de reciclaje (llantas, cartón, troncos de árboles, otros), por lo que no son viviendas que cuenten con suficiente capacidad y seguridad ante los fenómenos naturales del lugar, siendo el principal el fenómeno de inundaciones por incremento de nivel de las aguas del Río Las Cañas, ante su cercanía próxima a este. Hay que mencionar que la comunidad hay presencia de iglesias cristianas y casa comunal, las cuales han ocupado algunas de las construcciones que en el pasado eran parte de una de las estaciones del ferrocarril cuando aún estaba en funcionamiento.

(F): Viviendas tipo de la comunidad.
