En relación al Proyecto: **“REHABILITACION Y MEJORAMIENTO DEL ESTADIO DE FUTBOL JUAN FRANCISCO BARRAZA, DEPARTAMENTO DE SAN MIGUEL”**, Como Supervisión Externa presento a Usted, **1er INFORME MENSUAL** de Junio del año en curso como seguimiento de los alcances en esta semana del Proyecto.

"INFORME SEMANAL No 1 DE PROYECTO"

Periodo: 30 de mayo al 25 de junio de 2016.

**PROYECTO: "Rehabilitación y Mejoramiento del Estadio de Futbol Juan
Francisco Barraza, Departamento de San Miguel, Fase I".**

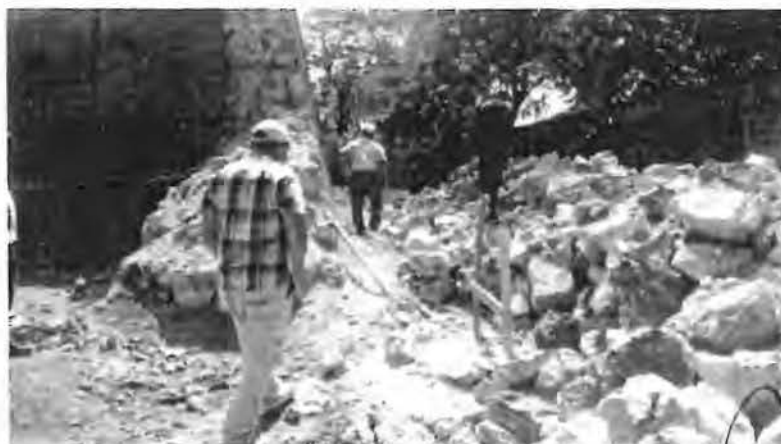
- *Se recibió inspección por parte de la Policía Nacional Civil, como proceso para el otorgamiento del permiso para la utilización de tiros para finalizar la demolición de los graderíos nor oriente (ver fotografía abajo)*

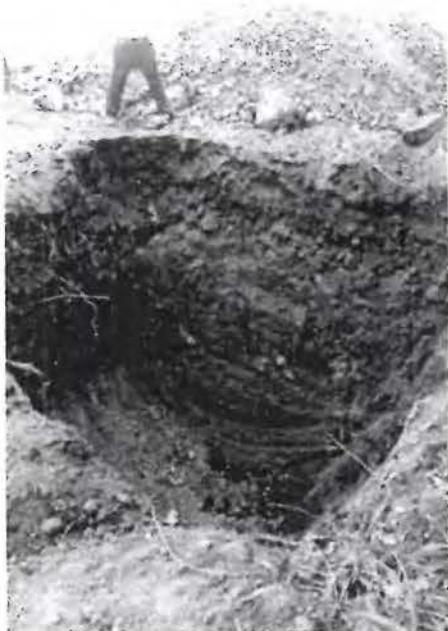
- *Se inicia la realización del sondeo en la parte más crítica descrita en el estudio de suelos para verificar las condiciones (Ver fotografías)*

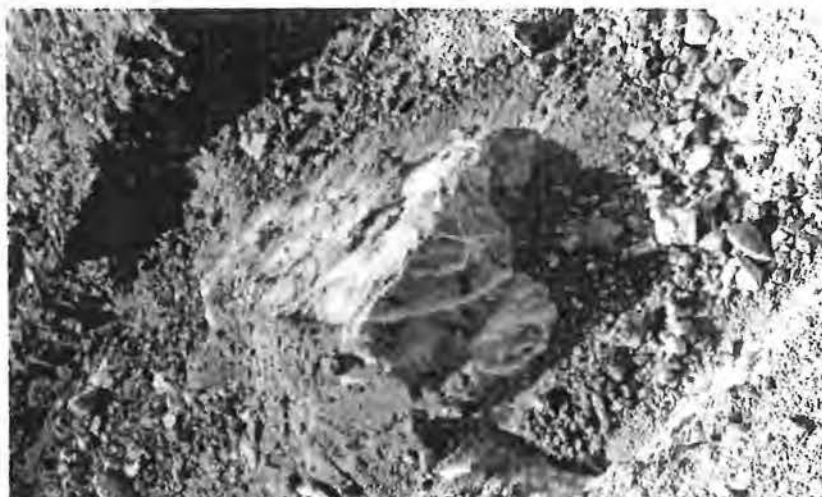
- Durante el inicio de las excavaciones para zapatas se ha podido constatar que en el área comprendida en los sondeos 7 al 9-A a una profundidad de 1.50 m hay roca la cual únicamente aparece reflejada en las hojas de resultado del estudio de suelos en el sondeo 8.

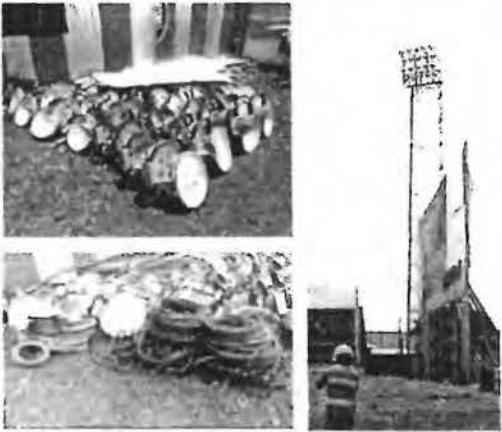
001	Desmontaje de estructuras existentes incluye sistema de iluminacion de faneles del costado oriente.

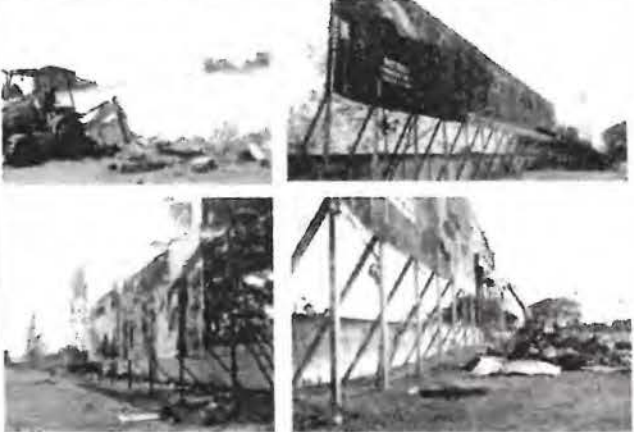
002	Desmontaje de estructuras existentes incluye bases del costado oriente.

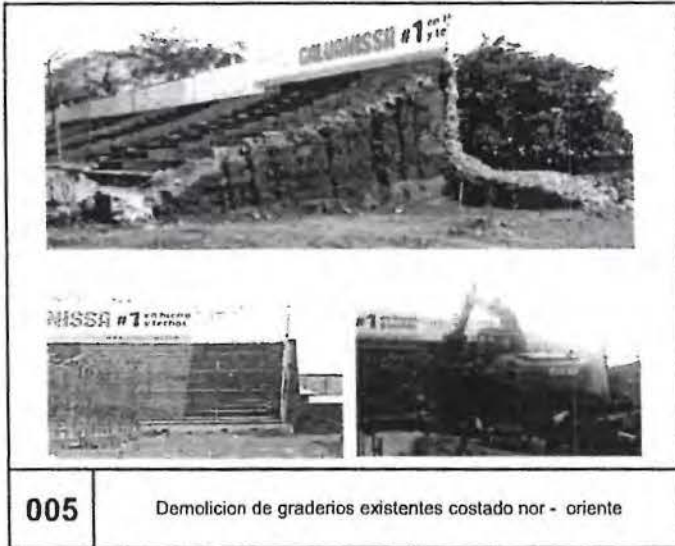
005

Demolicion de graderos existentes costado nor - oriente

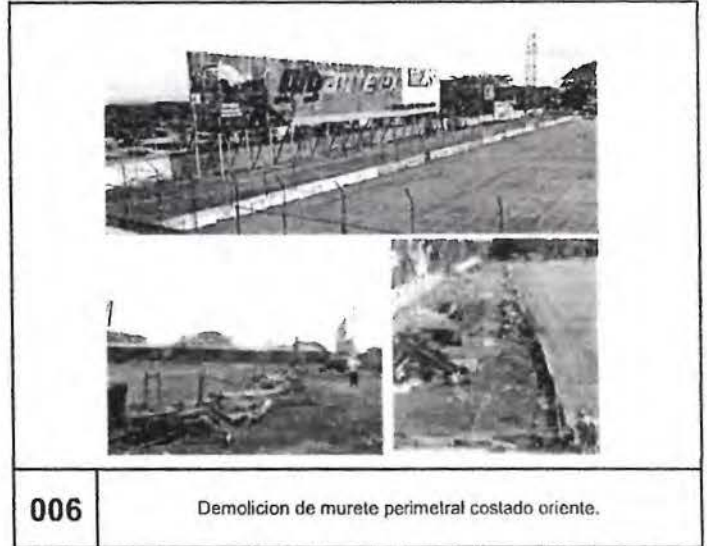
006

Demolicion de murete perimetral costado oriente.

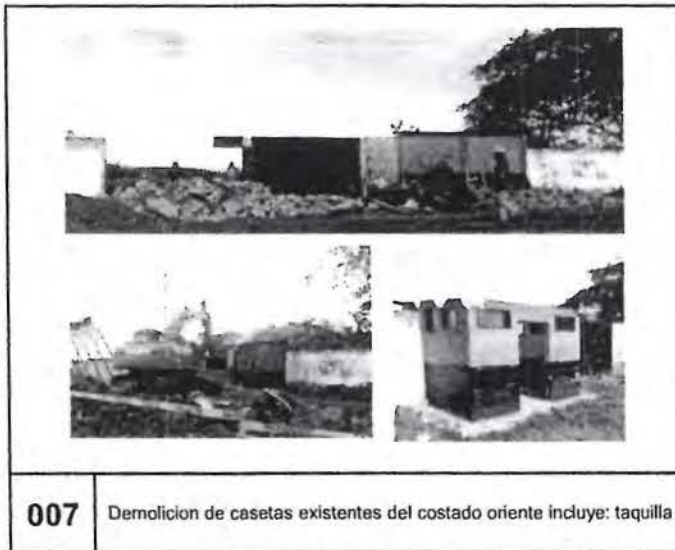
007

Demolicion de casetas existentes del costado oriente incluye: taquilla

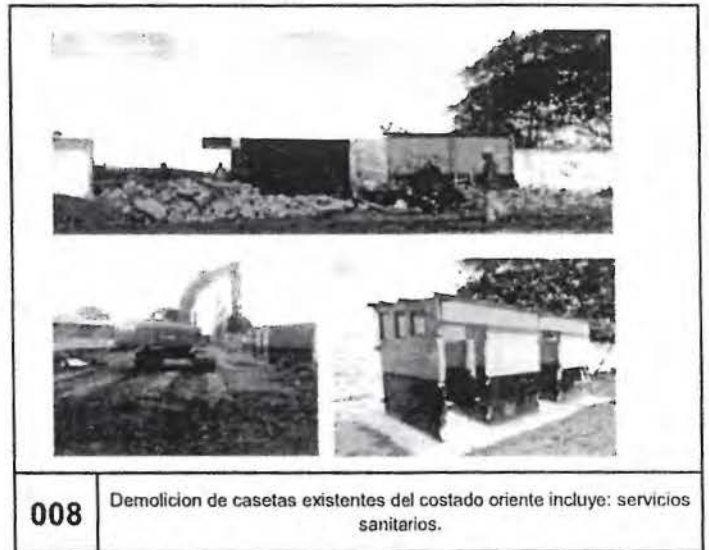
008

Demolicion de casetas existentes del costado oriente incluye: servicios sanitarios.

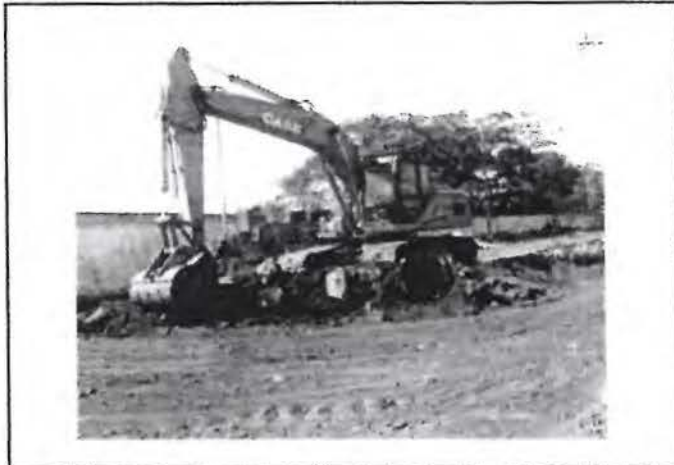
013

Corte y descapote de material organico existente

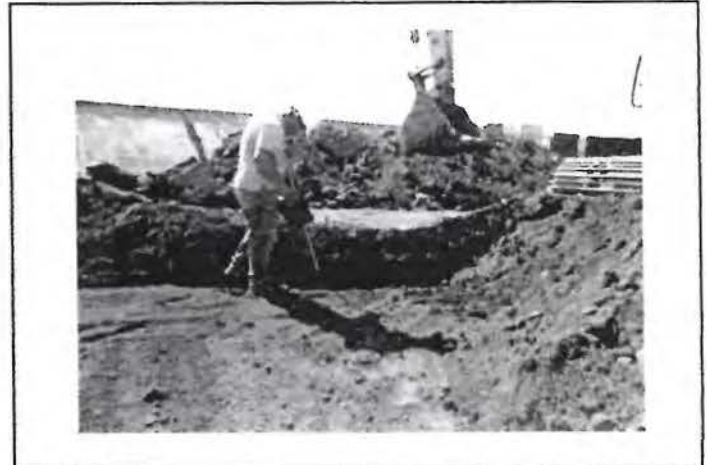
014

Corte y descapote de material organico existente

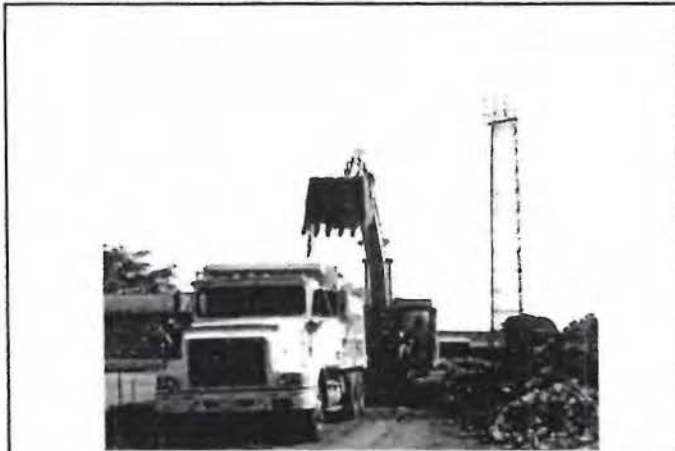
015

Desalojo de material extraido del corte y descapote.

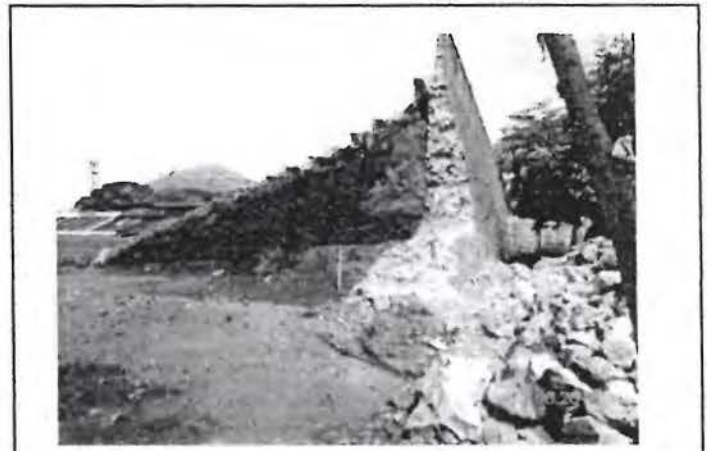
016

Acopio de piedra recuperada de la demolición de graderios nor - oriente existentes.

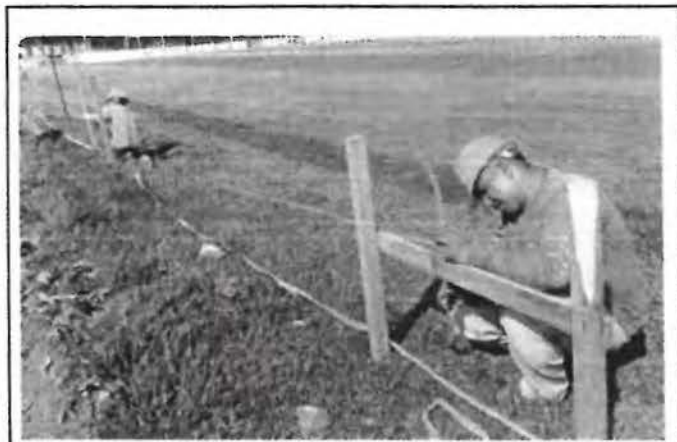
017

Trazo y nivelacion de graderios sector oriente, incluye Trazo para solera SF-1.

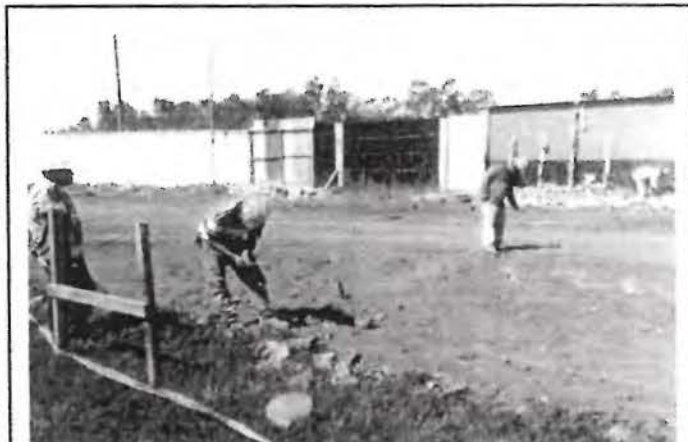
018

Trazo y nivelacion de graderios sector oriente, incluye Trazo y nivelacion de zapatas.

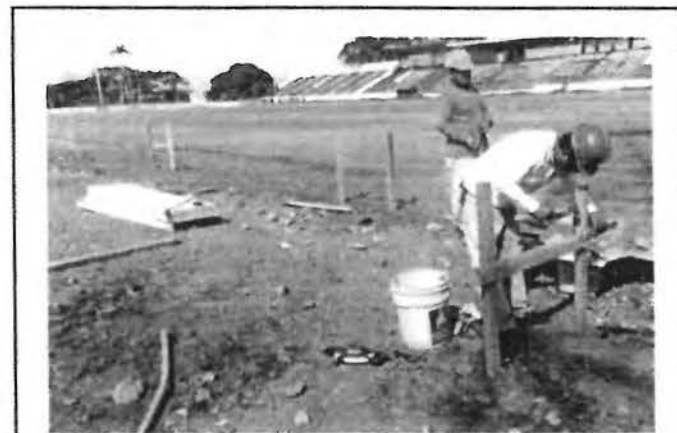
019

Trazo y nivelacion de graderios sector oriente.

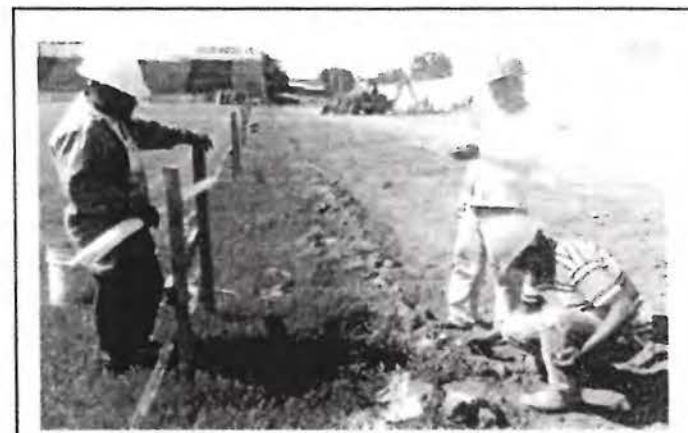
020

Trazo y nivelacion de graderios sector oriente, incluye Trazo y nivelacion de para excavacion de zapatas.

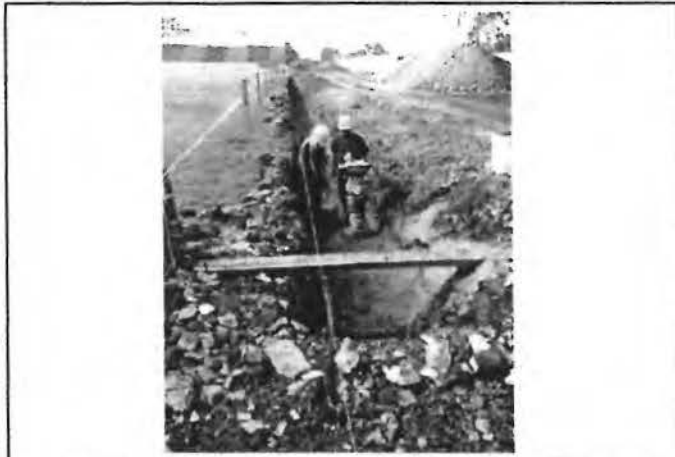
025

Relleno y compactado de fundaciones por medio de suelo cemento proporcion 1:20 en solera SF-1

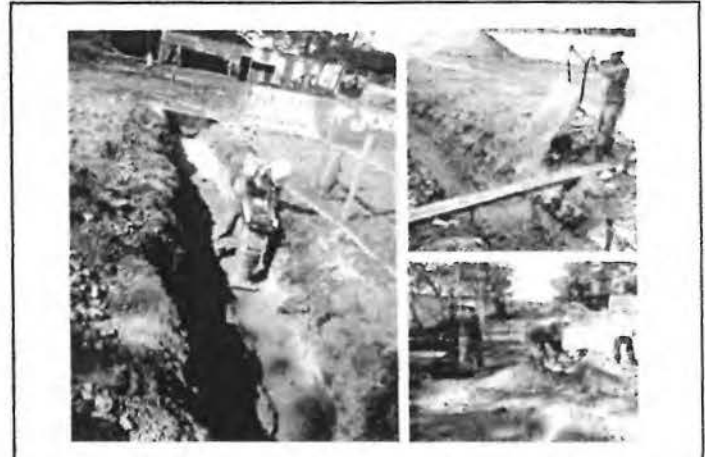
026

Relleno y compactado de fundaciones por medio de suelo cemento proporcion 1:20 en solera SF-1

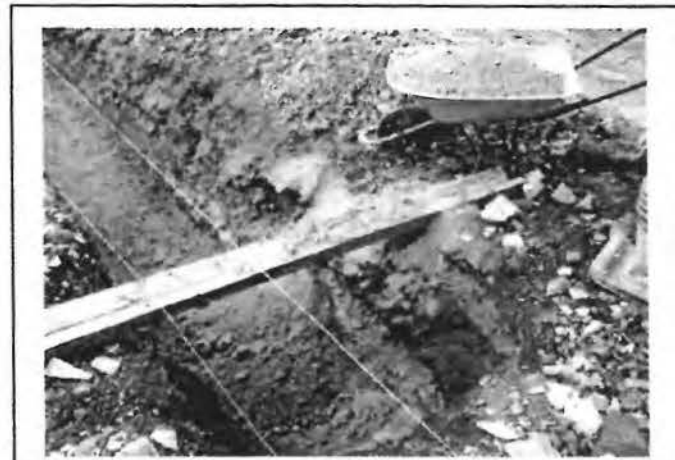
027

Relleno y compactado de fundaciones por medio de suelo cemento proporcion 1:20 en solera SF-1, con e=0.25 m al 95% de proctor

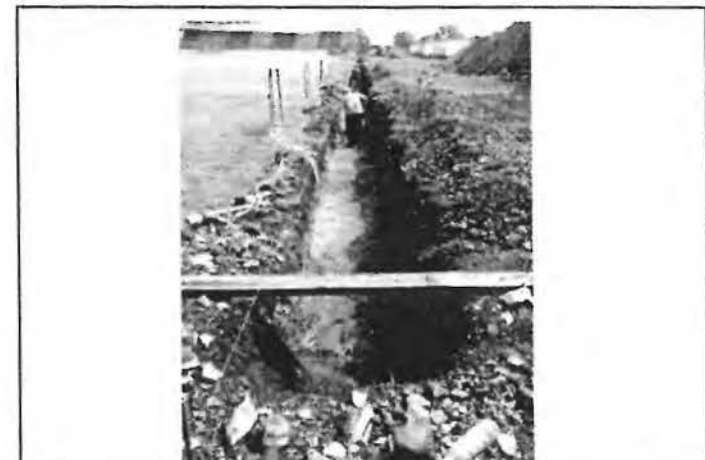
028

Relleno y compactado de fundaciones por medio de suelo cemento proporcion 1:20 en solera SF-1
