**"INFORME SEMANAL No 1 DE PROYECTO"**

*Periodo: 30 de mayo al 04 de junio de 2016.*

***PROYECTO: "Rehabilitación y Mejoramiento del Estadio de Futbol Juan Francisco Barraza, Departamento de San Miguel, Fase I".***

**PRESENTA: HECSA, S.A. DE C.V.**  
**SUPERVISOR GENERAL**

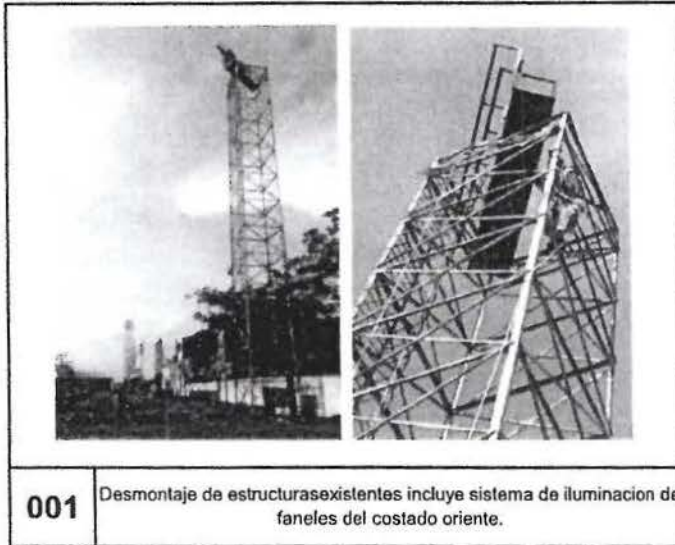
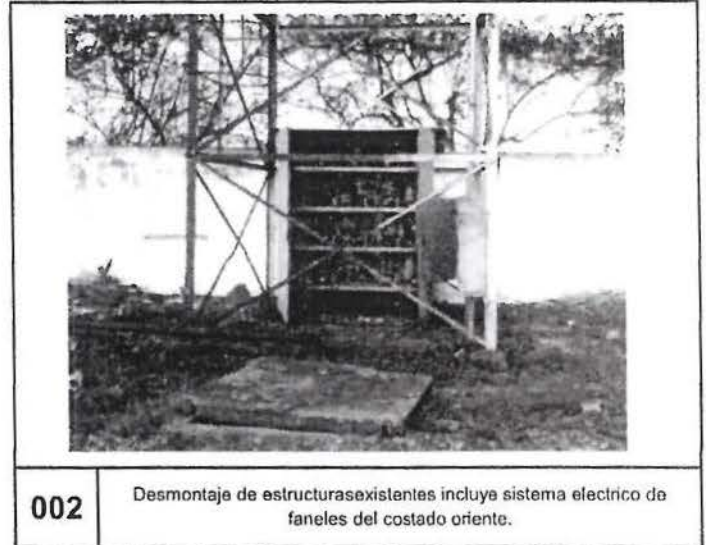
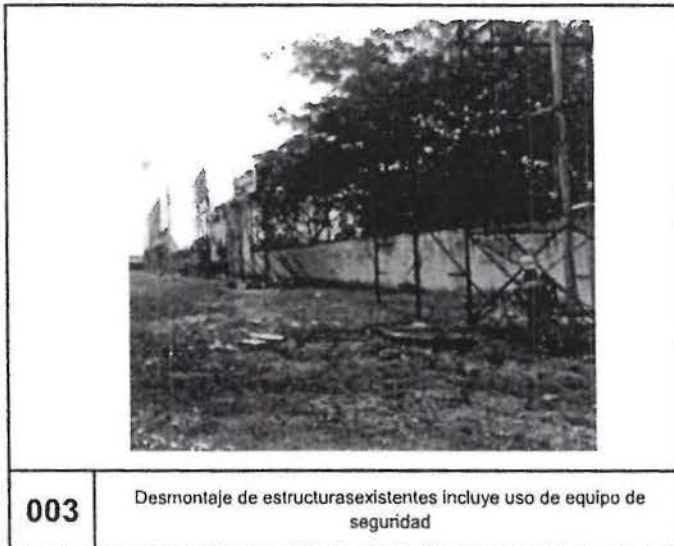
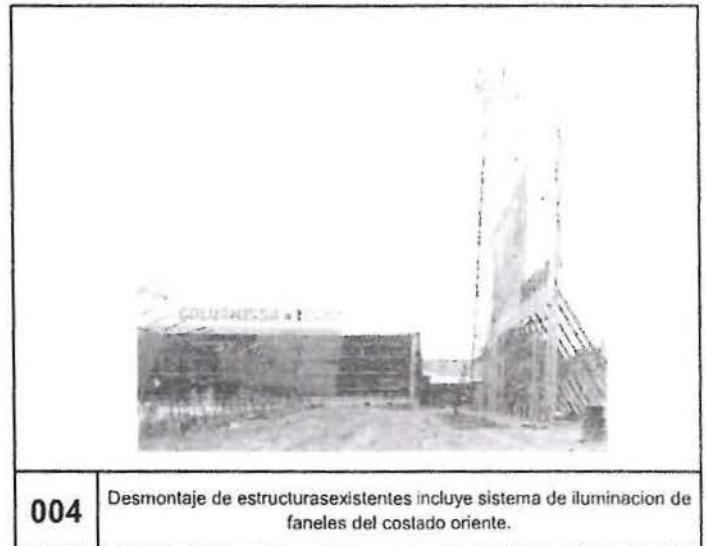
## 1.01 DEMONTAJE DE ESTRUCTURAS EXISTENTES EN EL COSTADO ORIENTE

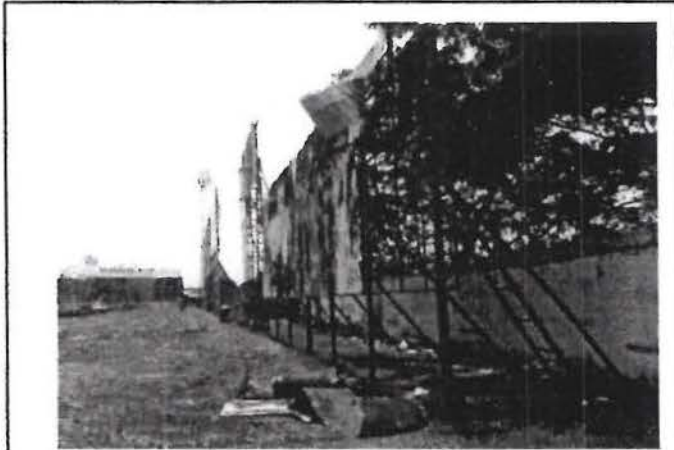
005

Desmontaje de estructuras existentes incluye base y estructuras de publicidad existentes del costado oriente.

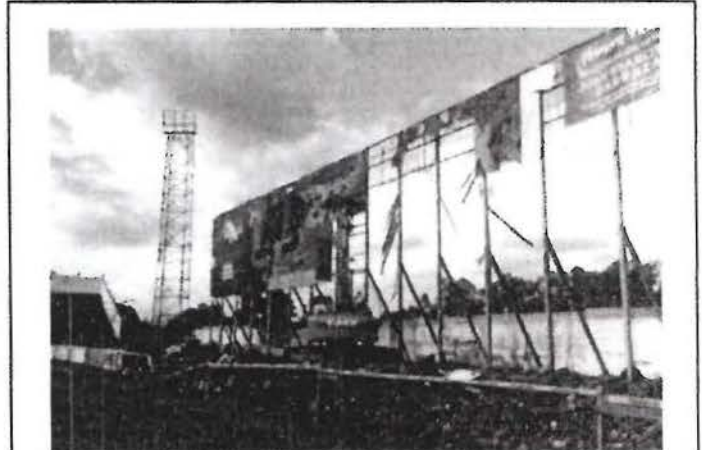
006

Desmontaje de estructuras existentes incluye base y estructuras de publicidad existentes del costado oriente.

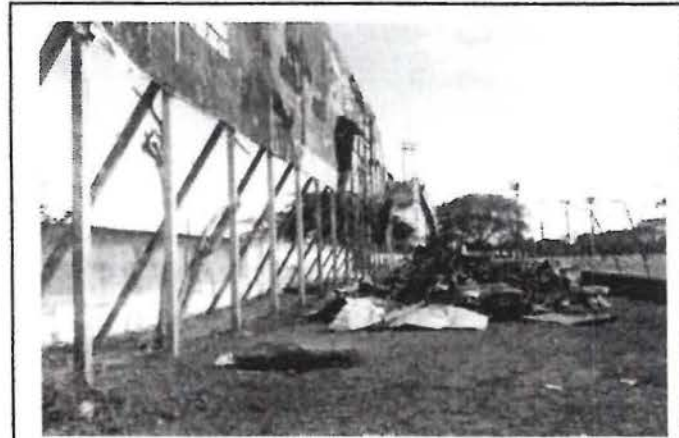
007

Desmontaje de estructuras existentes incluye base y estructuras de publicidad existentes del costado oriente.

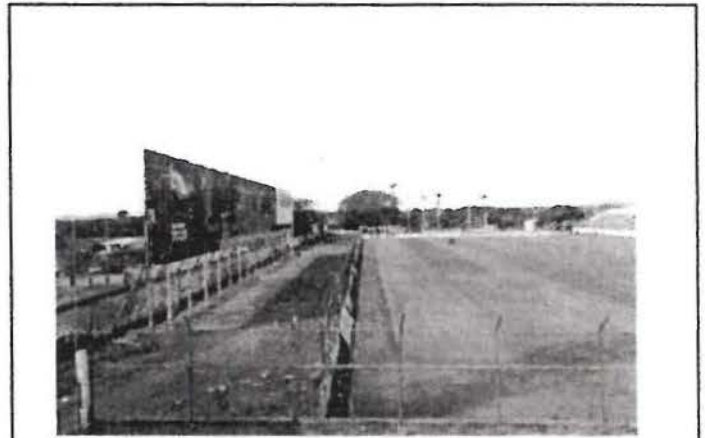
008

Desmontaje de estructuras existentes incluye base y estructuras de publicidad existentes del costado oriente.

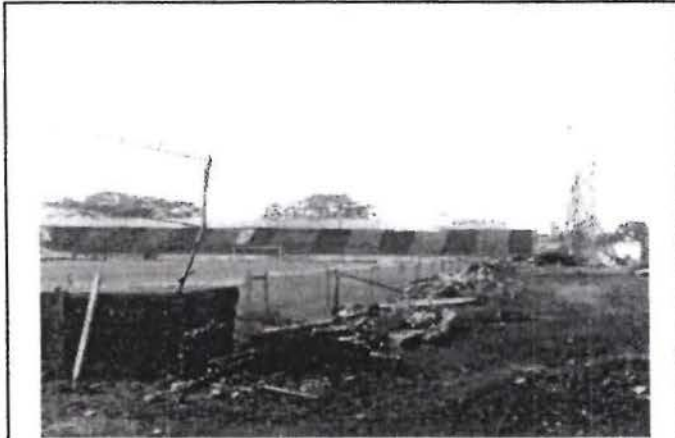
**009** Desmontaje de malla ciclon perimetral existente del costado oriente.

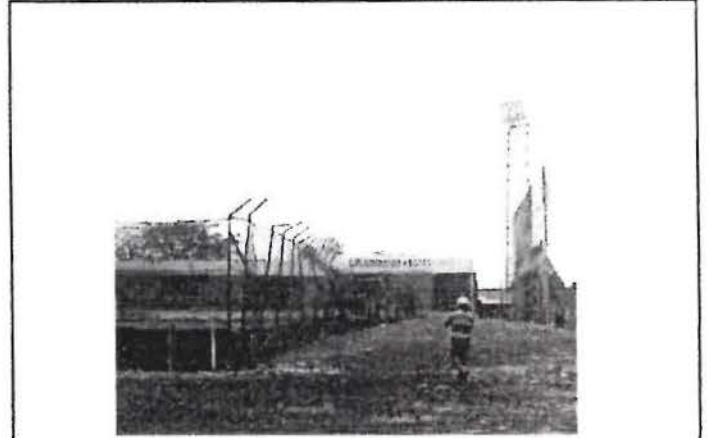
**010** Desmontaje de malla ciclon perimetral existente del costado oriente.

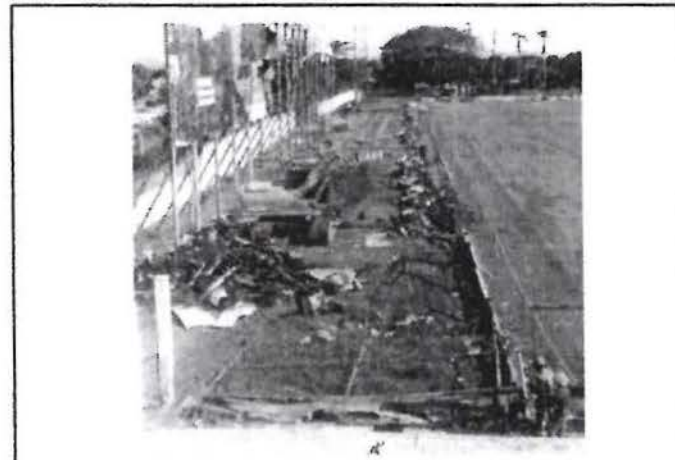
**011** Desmontaje de malla ciclon perimetral existente del costado oriente.

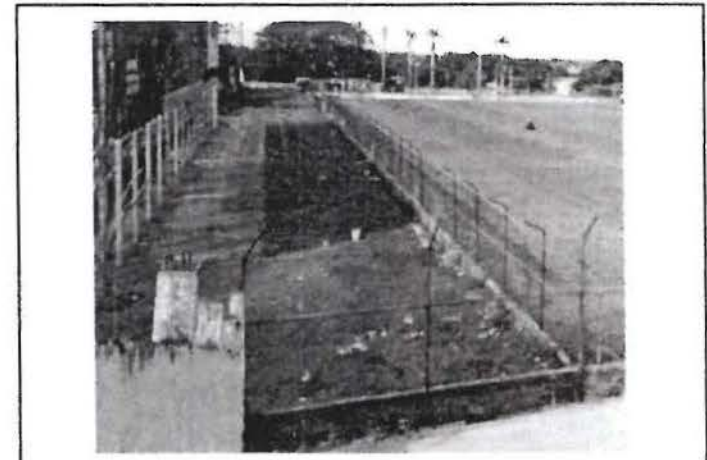
**012** Desmontaje de malla ciclon perimetral existente del costado oriente.

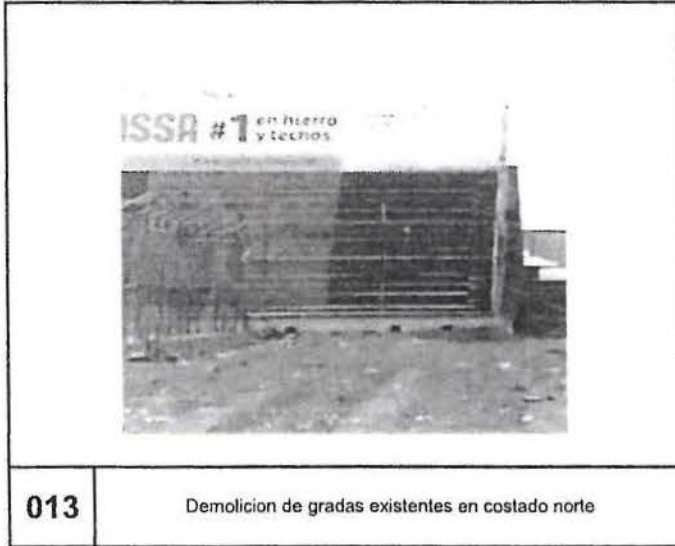
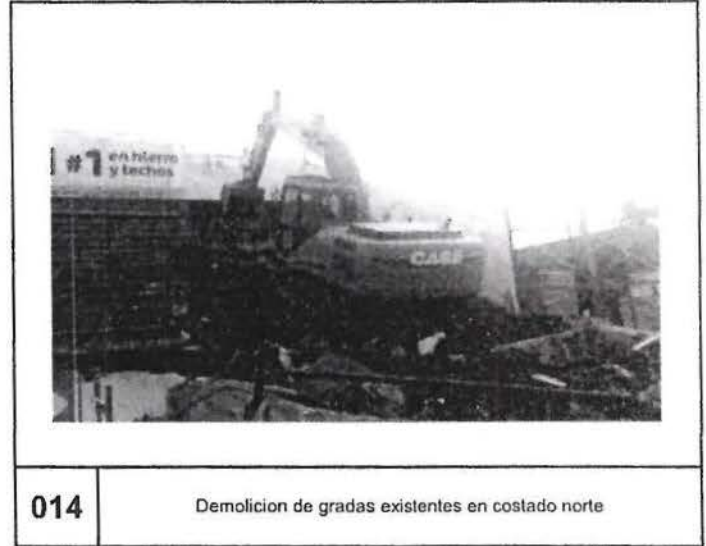
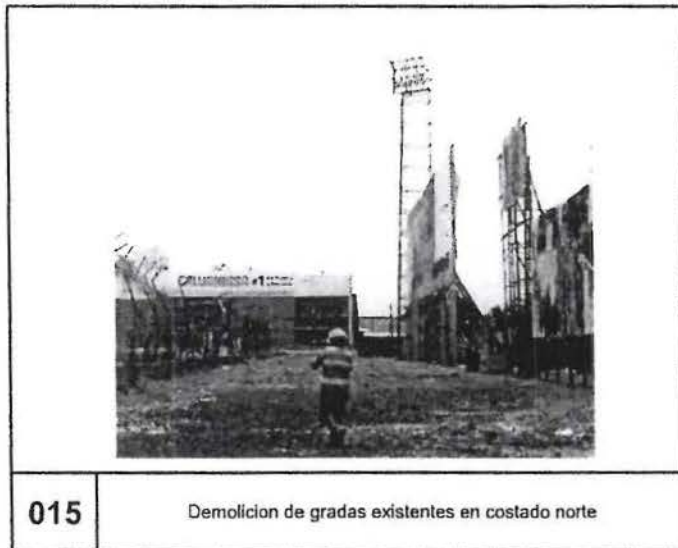
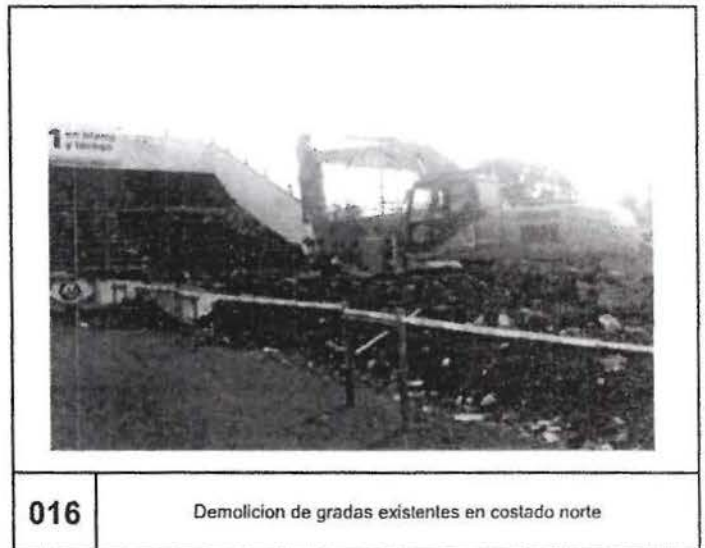
## 1.02 DEMOLICION DE GRADAS EXISTENTES EN COSTADO NORTE

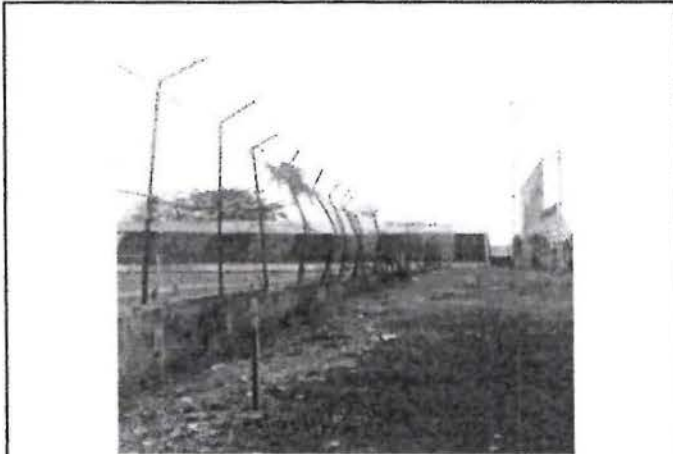
017

Demolicion de murete perimetral existentes en costado oriente

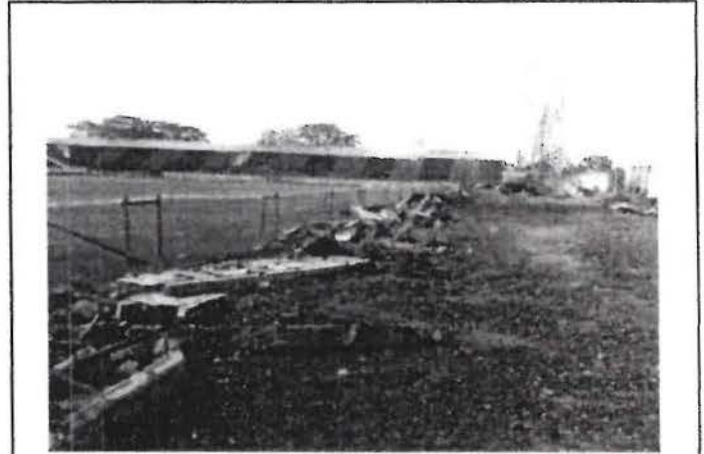
018

Demolicion de murete perimetral existentes en costado oriente

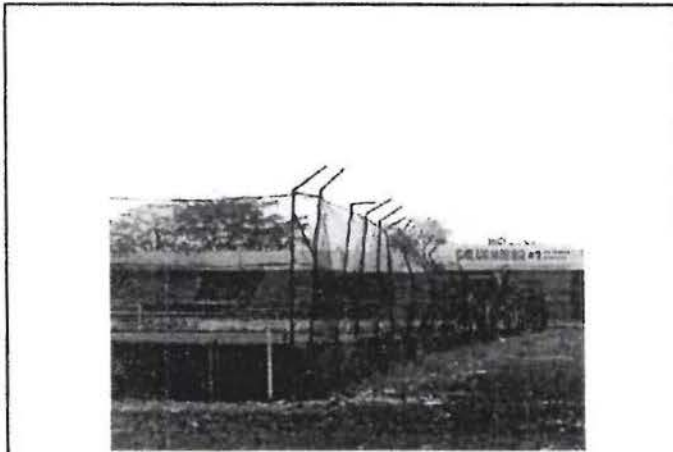
019

Demolicion de murete perimetral existentes en costado oriente

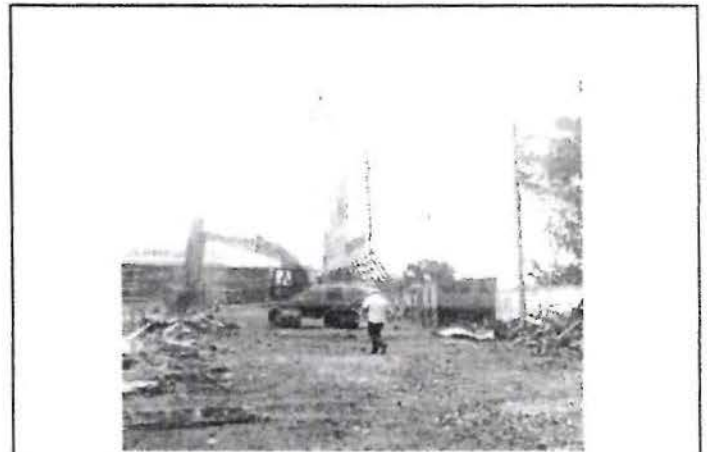
020

Demolicion de murete perimetral existentes en costado oriente

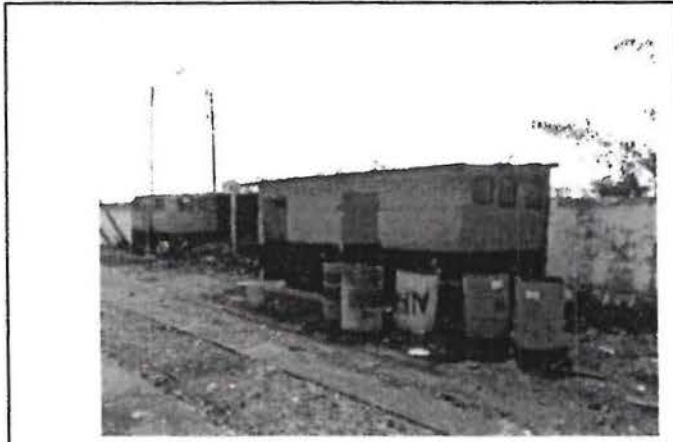
021

Demolicion de casetas existentes en costado oriente

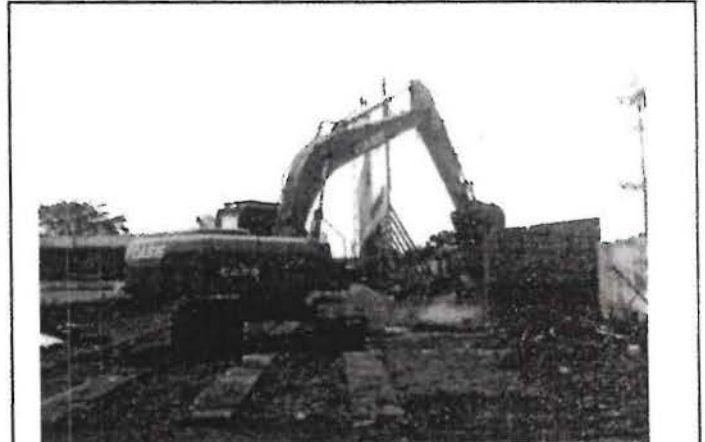
022

Demolicion de casetas existentes en costado oriente

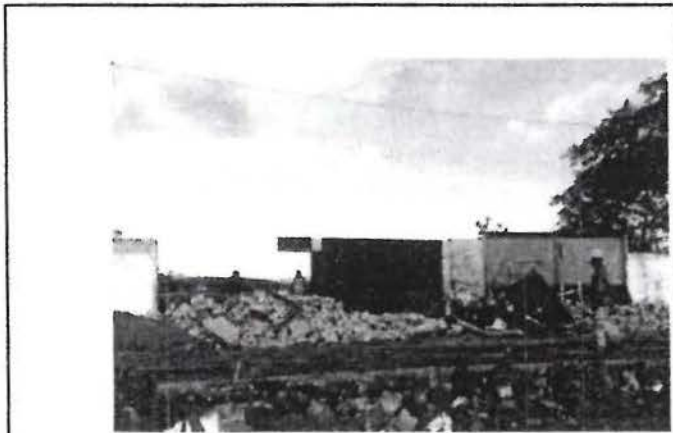
023

Demolicion de casetas existentes en costado oriente

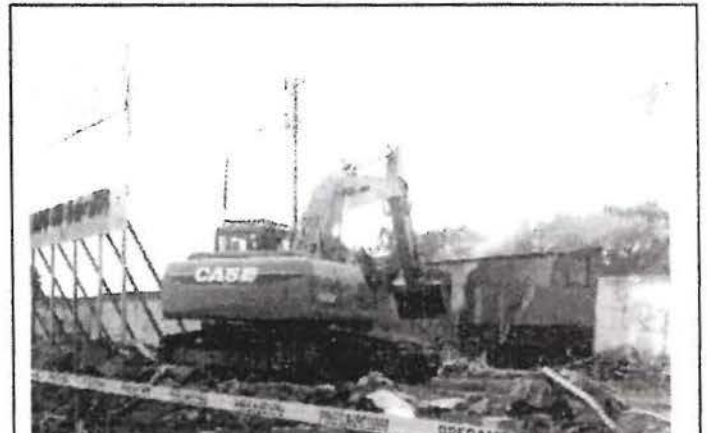
024

Demolicion de casetas existentes en costado oriente

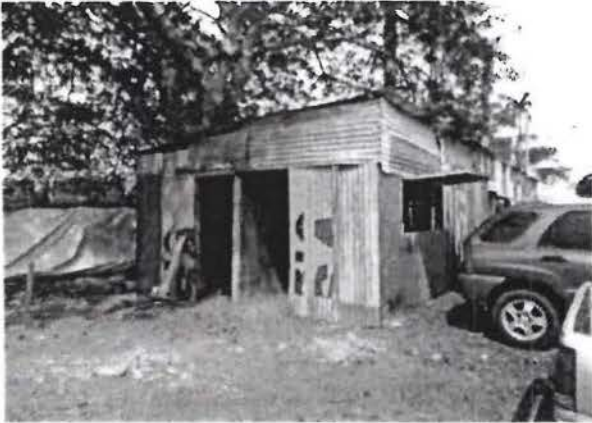
**025** Hechura y construccion de oficinas para las instalaciones provicionales

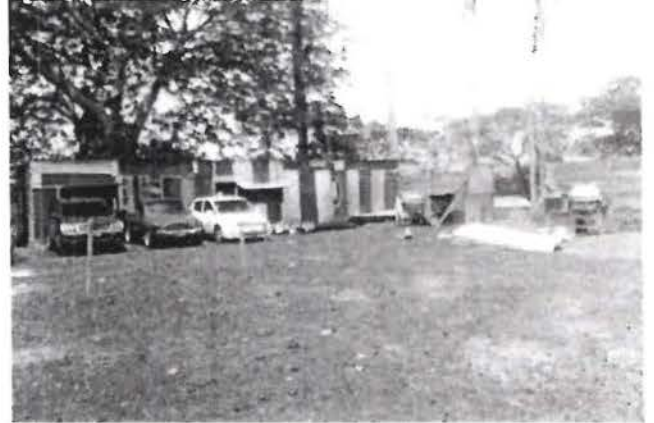
**026** Hechura y construccion de bodega para las instalaciones provicionales

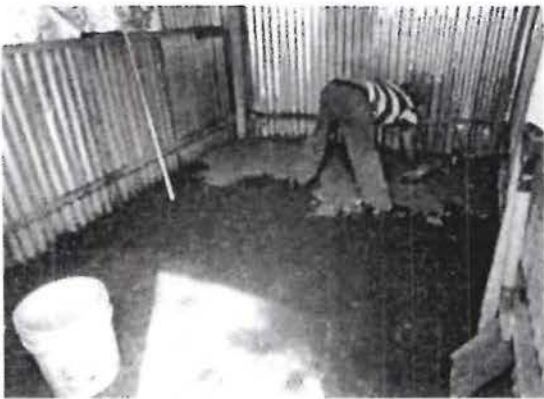
**027** adecuacion del suelo para oficinas en las instalaciones provicionales

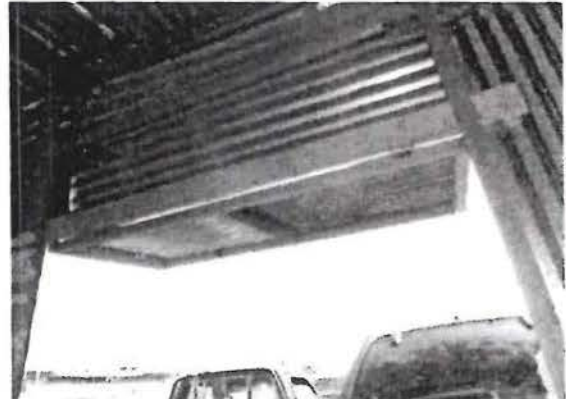
**028** ventilacion apropiada para las instalaciones provicionales
