"INFORME SEMANAL No.6 DE PROYECTO"

Periodo: 18 de julio al 22 de julio de 2016

PROYECTO: "Rehabilitación y Mejoramiento del Estadio de Fútbol Juan Francisco Barraza, Departamento de San Miguel, Fase I".

**PRESENTA: HECSA, S.A. DE C.V.
SUPERVISOR GENERAL**

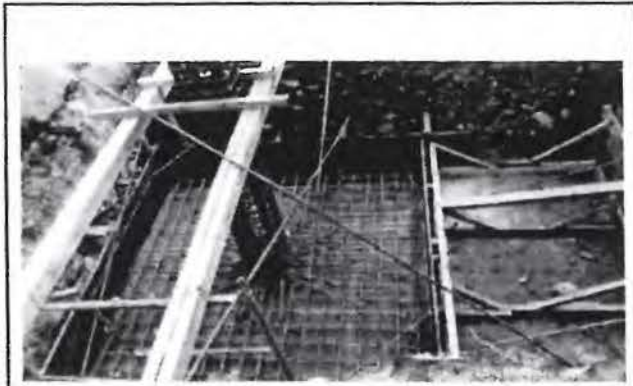
017

encofrado para base de estructura en elemento de zapata tipo Z-6 en el eje 13,19,21.

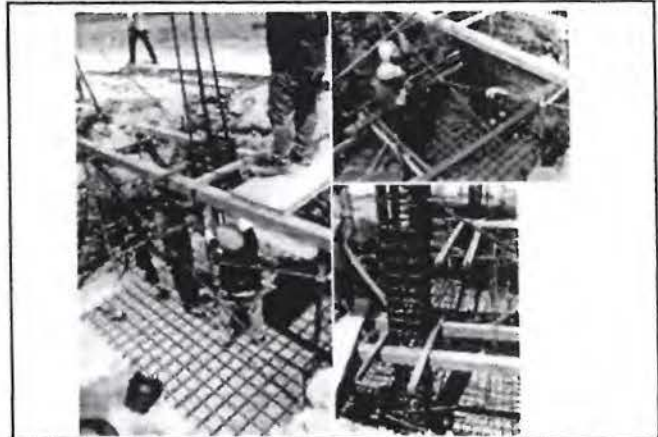
018

colocacion de refuerzo de armadura en elemento de zapata tipo Z-6 en el eje 13,19,21.

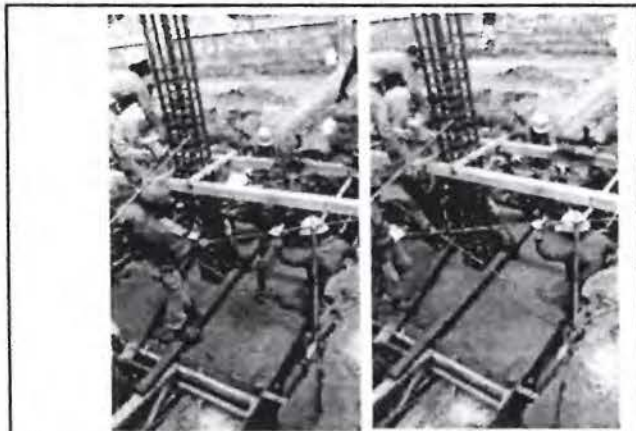
019

Colado de elemento de zapata tipo Z-6 en el eje 13,19,21.

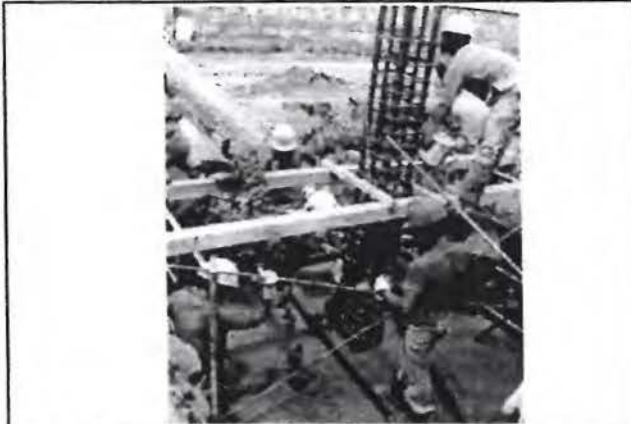
021

Vibrado en colado elementos de zapatas tipo Z-6 en el eje 13,19,21

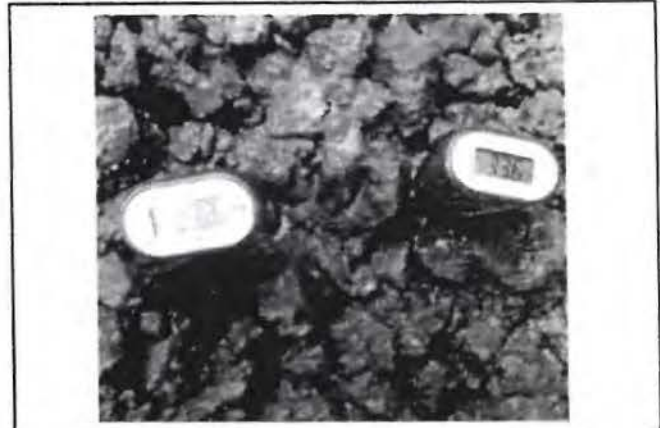
022

Control de temperatura en colado de elementos. Y temperatura ambiente.

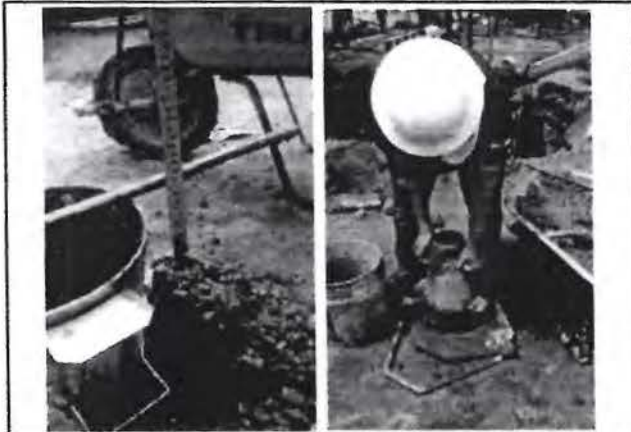
023

Toma de revenimiento = 4 pulg.

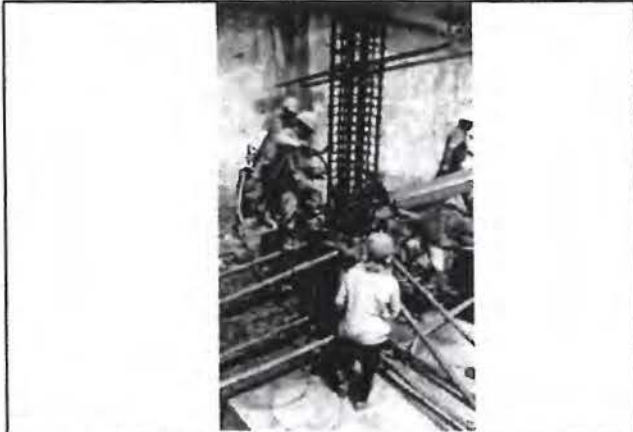
025

Colocacion de concreto en elementos de C-2, en zapatas tipo Z-3 en el eje 3

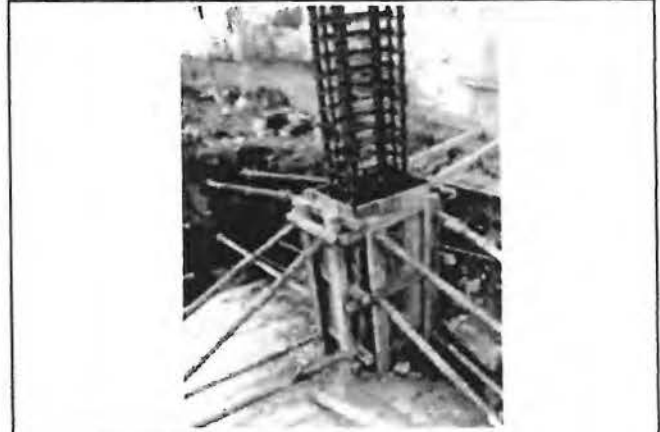
026

refuerzo de armadura en elementos de C-1, en zapatas tipo Z-3 en el eje 3

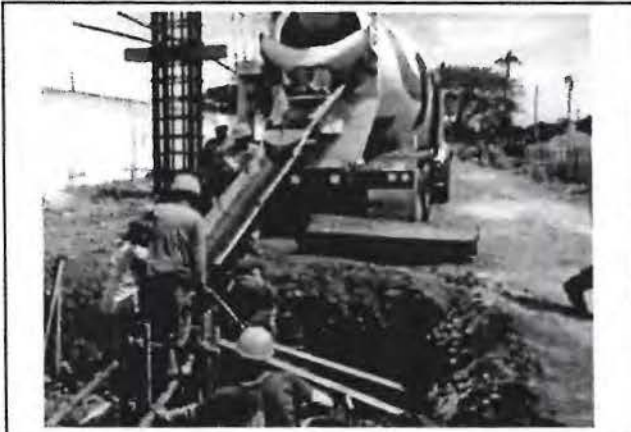
027

Colocacion de concreto en elementos de C-2, en zapatas tipo Z-3 en el eje 3

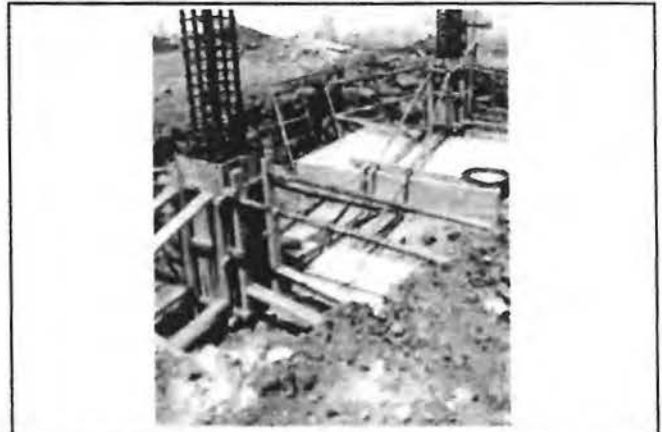
028

Encofrado en elementos de C-2, en zapatas tipo Z-3 en el eje 3

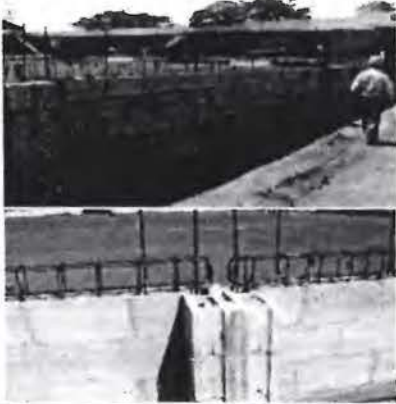
029

Colocacion de refuerzo en solera de coronamiento 4 3/8 y 1/4@0.15 sobre pared de bloque perimetral en division de cancha y graderios.

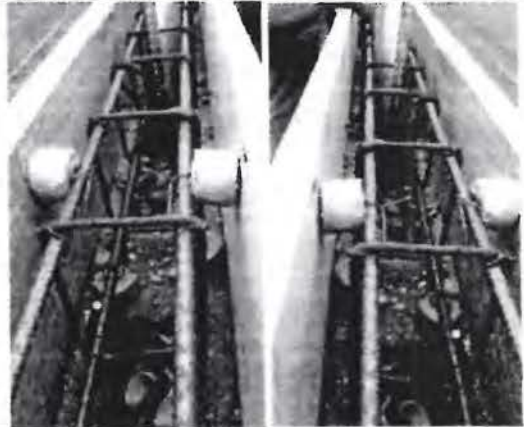
030

Colocacion de helados en refuerzo, en solera de coronamiento 4 3/8 y 1/4@0.15 sobre pared de bloque perimetral en division de cancha y graderios.

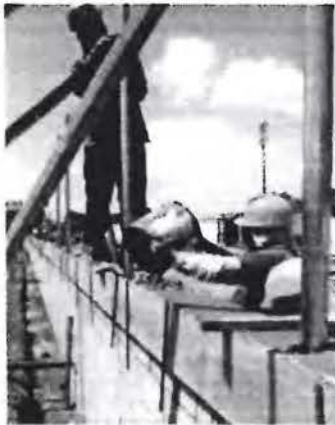
031

Colado solera de coronamiento 4 3/8 y 1/4@0.15 sobre pared de bloque perimetral en division de cancha y graderios.

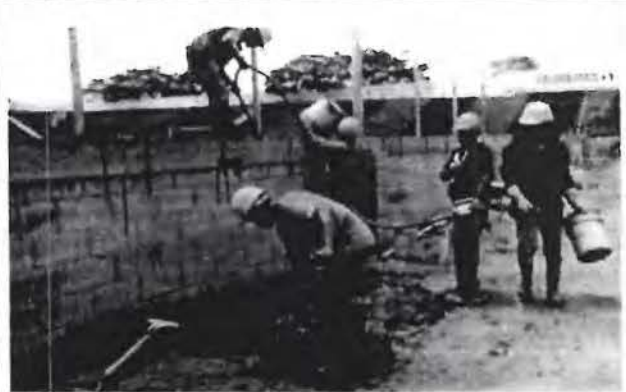
032

Vibrado en colado de solera de coronamiento 4 3/8 y 1/4@0.15 sobre pared de bloque perimetral en division de cancha y graderios.

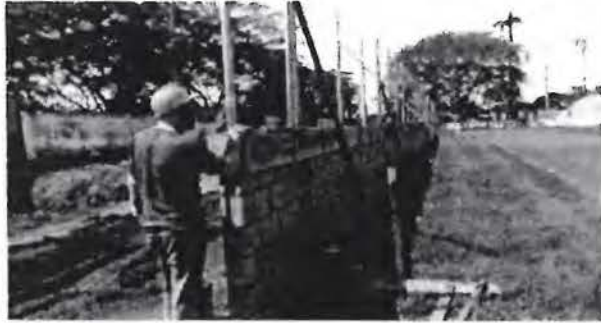
033

instalacion de tubo redondo de 2pul. en solera de coronamiento sobre pared de bloque perimetral en division de cancha y graderios.

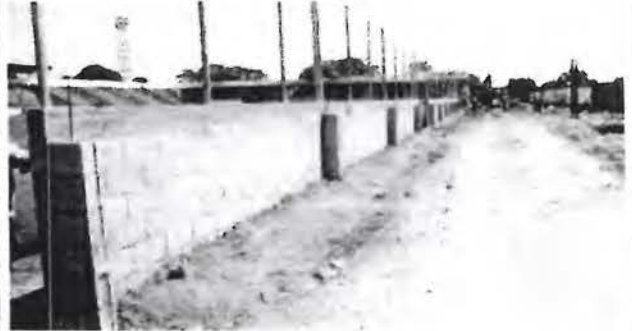
034

instalacion de tubo redondo de 2pul. en solera de coronamiento sobre pared de bloque perimetral en division de cancha y graderios.

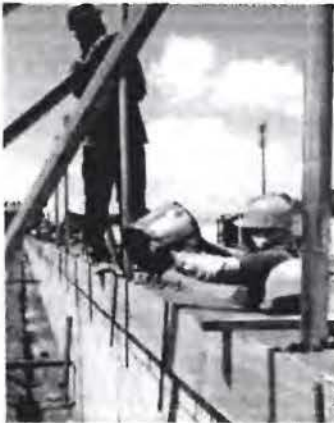
035

instalacion de tubo redondo de 2pul. en solera de coronamiento sobre pared de bloque perimetral en division de cancha y graderios.

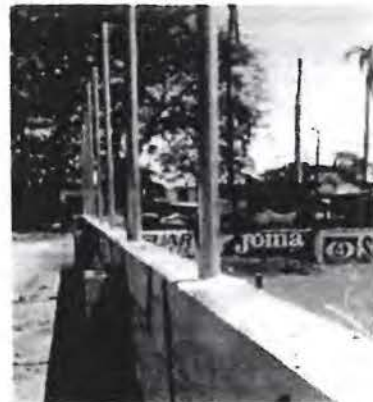
036

instalacion de tubo redondo de 2pul. en solera de coronamiento sobre pared de bloque perimetral en division de cancha y graderios.

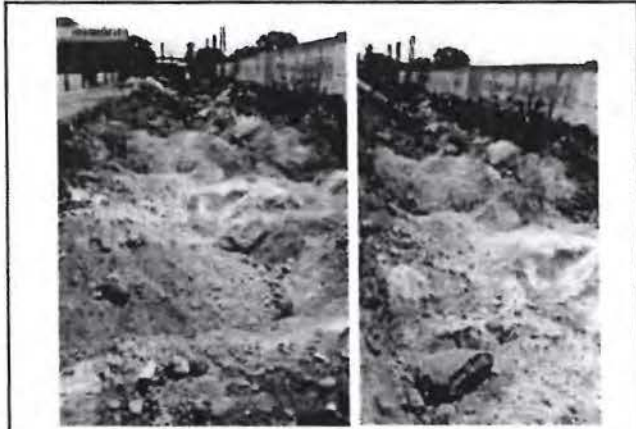
037

Excavacion en roca en los ejes del 5 al 9A CABE MENCIONAR QUE EN LOS EJES 10,11 Y 12 SE ENCONTRO TAMBIEN ROCA.

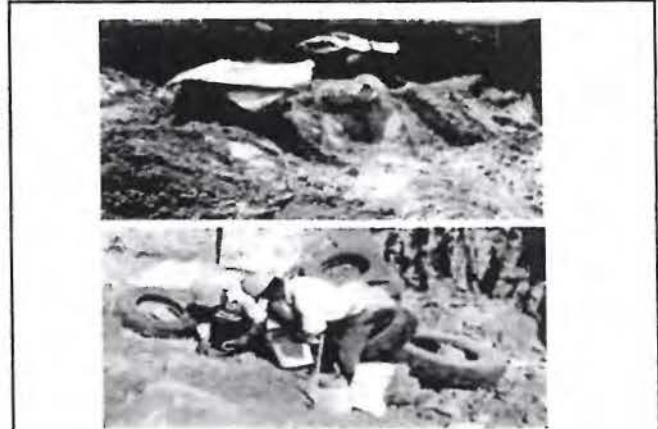
038

demolicion con polvora clorato y azucar en roca en los ejes del 5 al 9A . Perforacion y proteccion en detonacion.

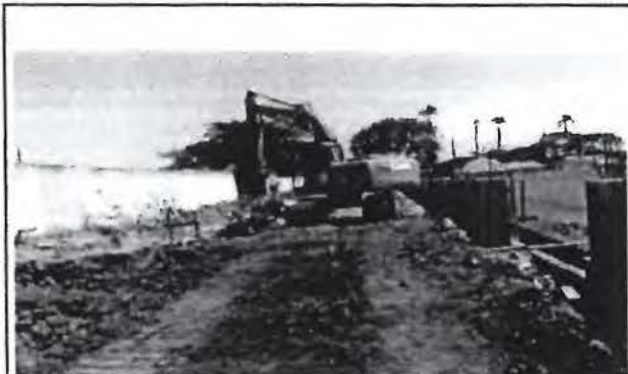
039

Excavacion en roca en los ejes del 5 al 9A .

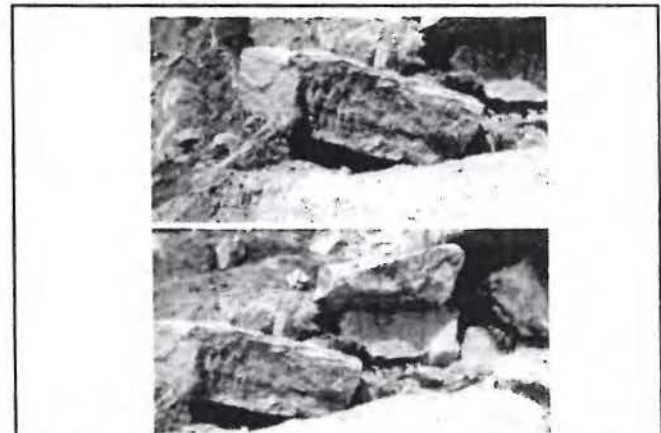
040

tipo de roca producto de las excavacion y demolicion

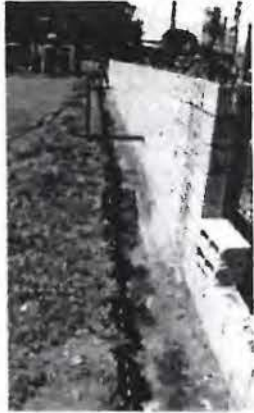
001

excavacion para canaleta en pared de bloque perimetral en division de cancha y graderos.

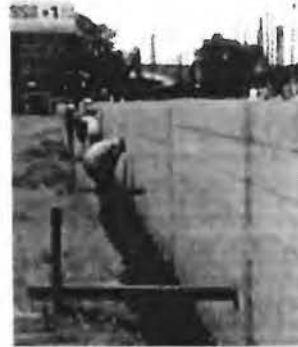
002

relleno y compactado en canaleta en pared de bloque perimetral en division de cancha y graderos.

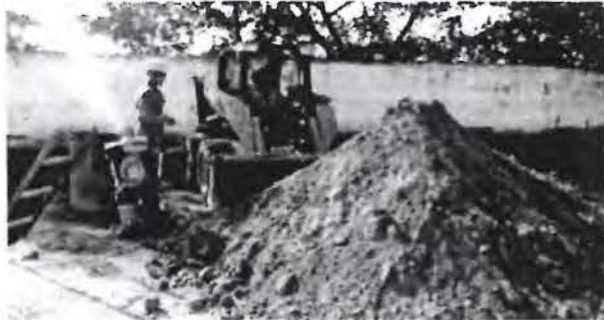
003

relleno y compactado en canaleta en pared de bloque perimetral en division de cancha y graderos.
