En relación al Proyecto: **"REHABILITACION Y MEJORAMIENTO DEL ESTADIO DE FUTBOL JUAN FRANCISCO BARRAZA, DEPARTAMENTO DE SAN MIGUEL"**, Como Supervisión Externa presento a Usted, **INFORMES DEL MES DE JULIO** del año en curso como seguimiento de los alcances en este mes del Proyecto, los cuales detallo a continuación:

"INFORME SEMANAL No.5 DE PROYECTO"

Periodo: 04 de julio al 08 de julio de 2016

PROYECTO: "Rehabilitación y Mejoramiento del Estadio de Futbol Juan Francisco Barraza, Departamento de San Miguel, Fase I".

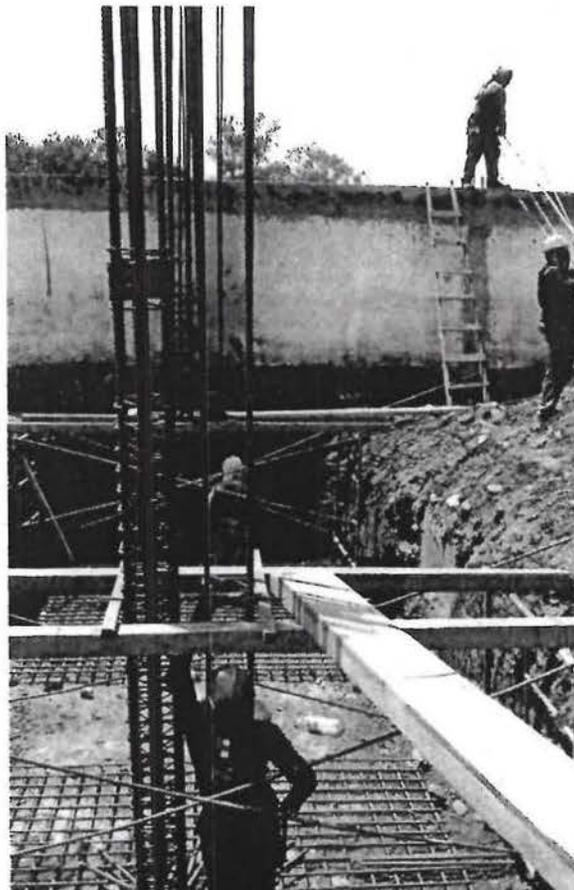
- *Hasta el cierre de este informe no se ha recibido la corrección del plan de seguridad industrial, entregado la segunda semana de trabajo.*
- *No se ha vuelto a realizar charlas de seguridad industrial para personal de nuevo ingreso a la obra, se ha podido constatar que hay ingreso de nuevo personal pero estos no tienen la inducción correspondiente, por lo que en campo se ha podido observar a dicho personal realizando acciones inseguras.*
- *A pesar que dentro del informe de bodega se puede constatar la existencia de equipo de protección personal en existencia, este no está siendo distribuido de manera adecuada para que sea utilizado en campo, ya que en reiteradas ocasiones se ha podido observar al personal sin la utilización de arnés, guantes o lentes dependiendo de la actividad a realizar.*

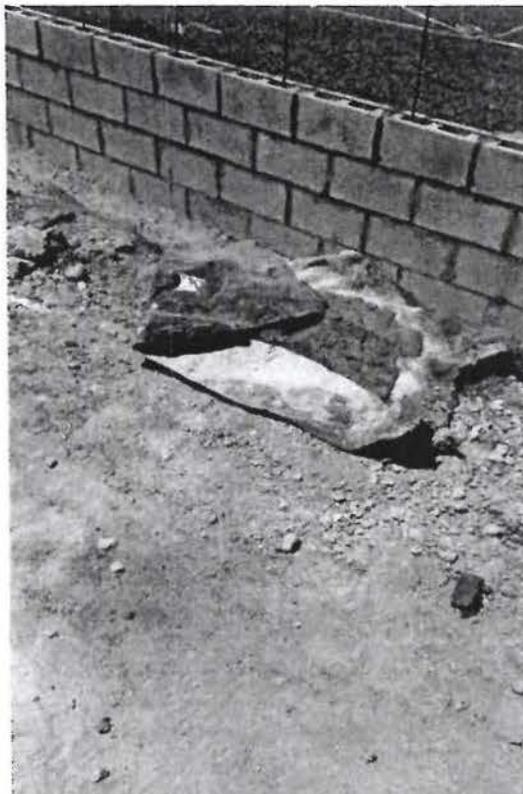
- *Durante el pegamento de bloques en el muro que divide la cancha de futbol con los graderíos a construir se pudo observar al personal agregándole agua adicional a la mezcla, actividad que está completamente prohibida, en esta ocasión se le dio indicación al maestro de obra que botara dicha mezcla pues ya tenía más de 45 minutos de haber sido fabricada, adicional a esto no se cuenta con los respectivos ensayos de bloques por lo que no han sido aprobados por supervisión para su uso, este pegado es a riesgo del contratista.*

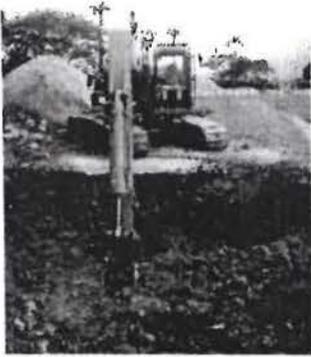
001

Excavacion en elementos de zapatas. Z-1 y Z-2 eje 5A-1

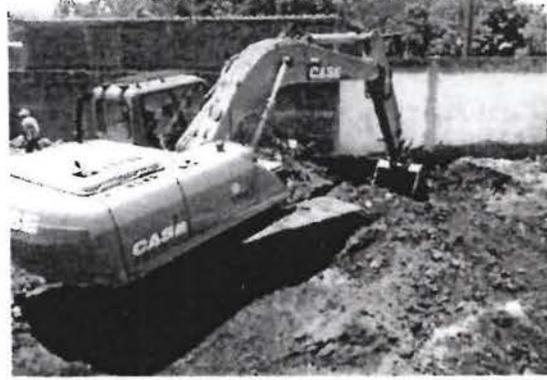
002

Excavacion en elementos de zapatas Z-3 eje 4A.

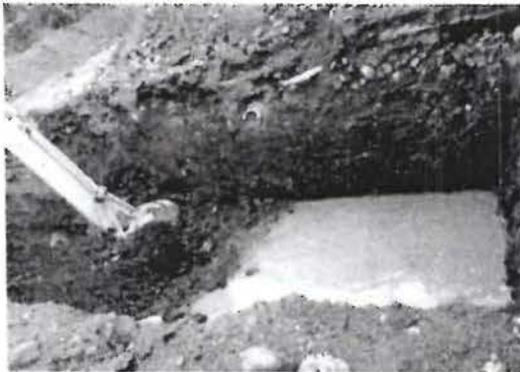
003

Limitantes encontradas respecto al clima

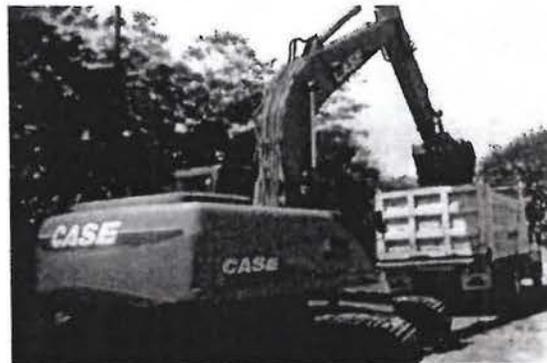
004

Desalojo de material producto de la acumulacion de material de selección para relleno sobre estructuras.

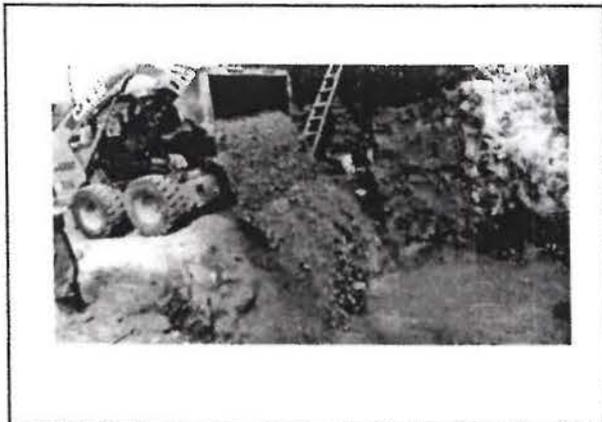
005

Colocacion de material de relleno con suelo cemento 20:1 en elemento de eje 2A elemento Z-4

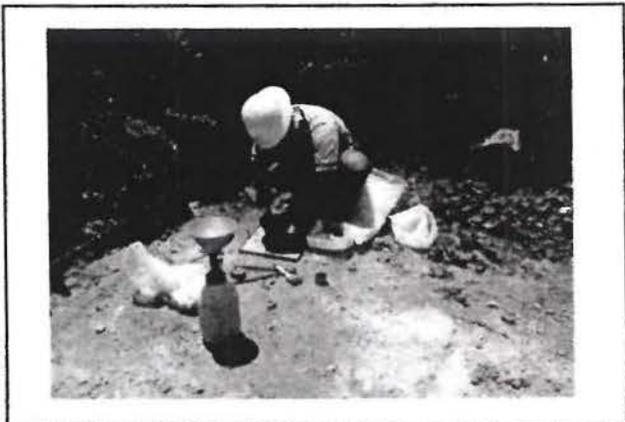
006

Toma de DENSIDADES en relleno y compactado con suelo cemento 20:1 en eje 2A elemento Z-4

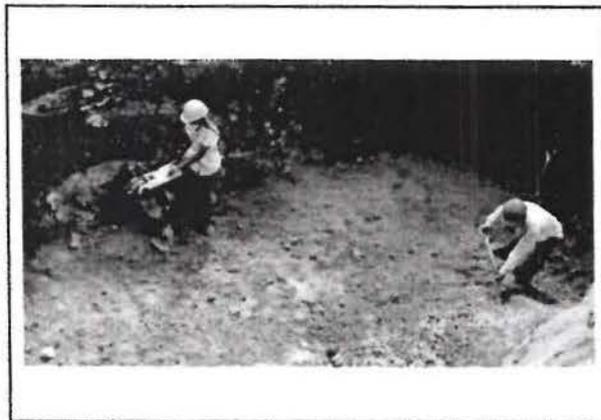
007

Relleno y compactado con suelo cemento 20:1 en eje 2A elemento Z-4

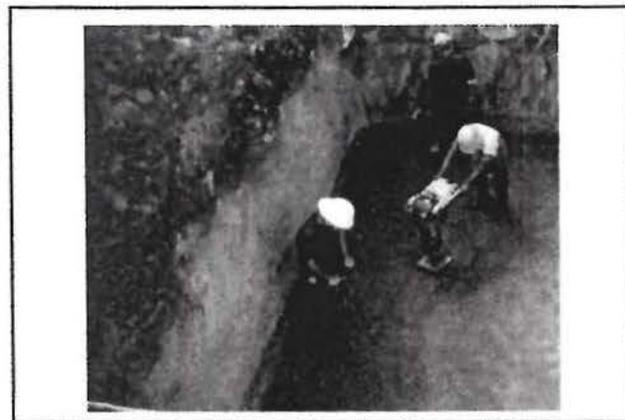
008

Verificacion de compactado con suelo cemento 20:1 en eje 2A elemento Z-4
