**MEMORANDUM Ref.: [CODE]**

**ASUNTO:** NOTIFICACIÓN DE HACER EFECTIVA LA GARANTÍA A LA EMPRESA CONSTRUCTORA ECOHO S.A. DE C.V.

Me refiero al Garantía FG-59294 relativa al Contrato Nro. AD-024/2018-ISBM, referente a la LICITACIÓN PÚBLICA Nro. 017/2018-ISBM, del proyecto " MEJORAMIENTO DEL CENTRO RECREATIVO MAGISTERIAL DE METALIO, MUNICIPIO DE ACAJUTLA, SONSONATE(CODIGO SIIP 6672)" en la cual se han identificado una serie de fallas y defectos en la obra ejecutada por parte del Contratista Constructora ECOHO. de S.A de C.V. de las cuales como INSTITUTO SALVADOREÑO DE BIENESTAR MAGISTERIAL, en mi calidad de Administradora del referido Contrato y conforme al artículo 82 BIS literal h) de la LACAP, estoy solicitando hacer efectiva la Garantía de buena Obra. del proyecto antes descrito, que le han sido notificados a la Constructora H.O. de S.A de C.V. según el siguiente detalle:

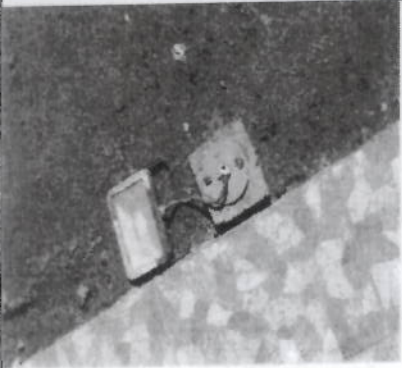
- Reflector desprendido de su base, el cual está ubicado frente a los servicios sanitarios.
- Se verificó en servicios sanitarios, cerámica soplada en 20 unidades, una parte de zócalo esta desprendido.

REFLECTOR DESPENDIDO	FALTA PARTE DE SÓCALO	MANECILLA FALTANTE

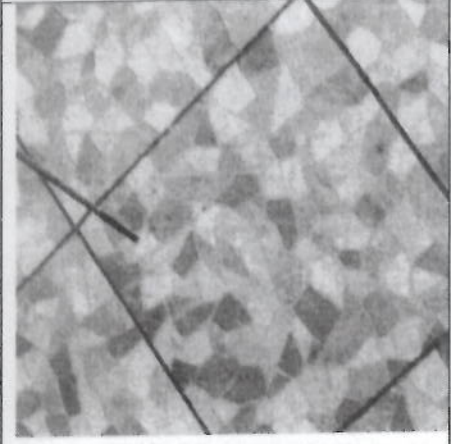
LADRILLOS SOPLADOS	PIEDRA SUELTA EN PASILLO	
<b>RANCHO PRINCIPAL</b>

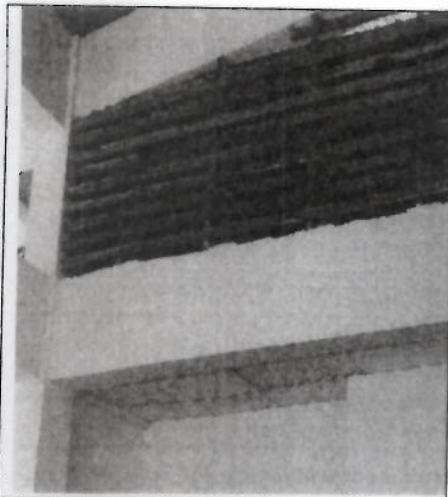
- Una haladera de puertas de servicios sanitarios inexistente.
- Que el perfilado de viga de cocina sobre despacho se visualiza superficie rugosa.
- Se verificó que una parte del cielo falso de vara de castilla esta desprendida.

VIGA DE COCINA CON SUPERFICIE RUGOSO

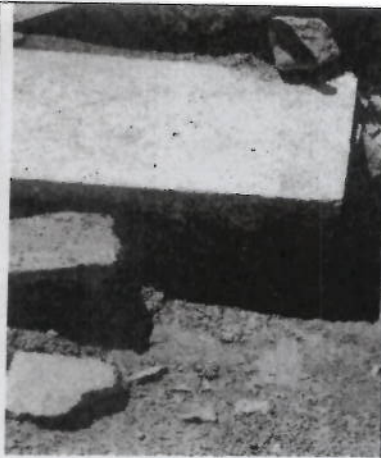
- La existencia de piedras sueltas en acabados de empedrados en la entrada al rancho principal, servicios sanitarios y duchas.
- En la entrada al rancho principal se observó deterioro en la base de la primera grada.

PRIMERA GRADA EROSIONADA EN LA PARTE DE ABAJO

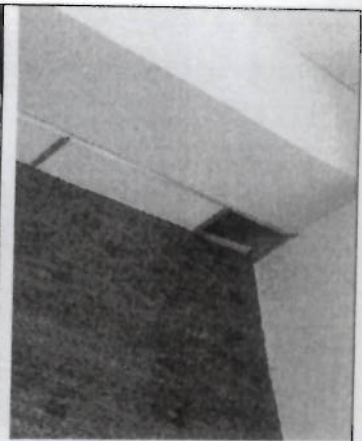
CIELO FALSO MOVIDO DEL PERFILADO

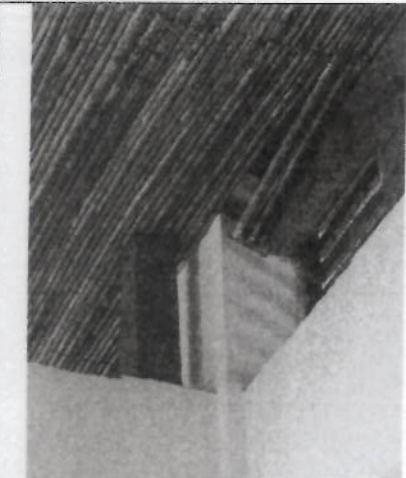
CIELO FALSO DE VARA DE CASTILLA

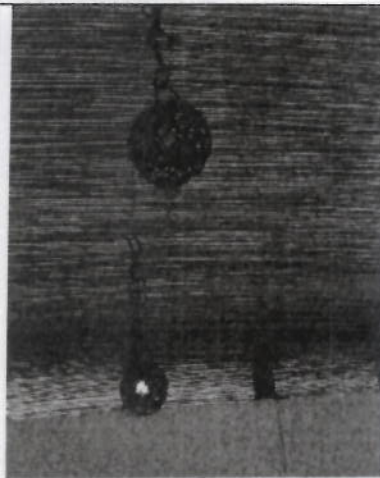
- Dos focos quemados en zona de rancho principal.

FOCOS DAÑADO

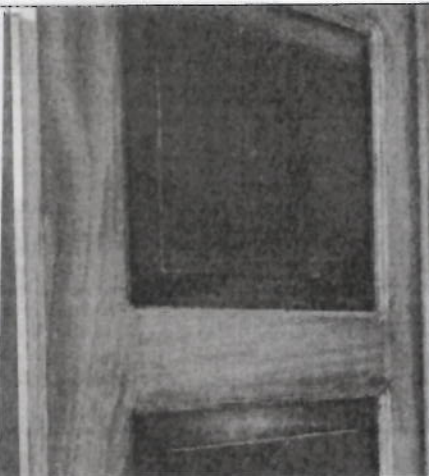
PUERTA DETERIORADA POR EL BARNIZ

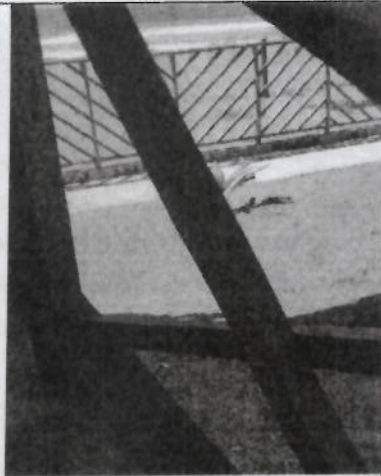
PASAMANOS DETERIORADO

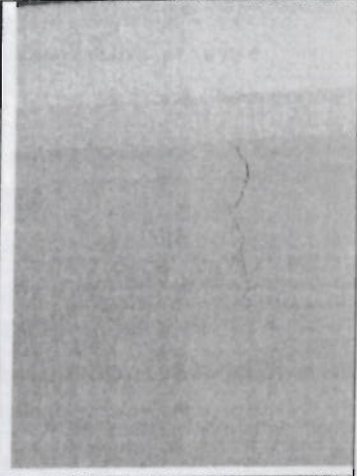
FISURA MENOR EN PARED SUR

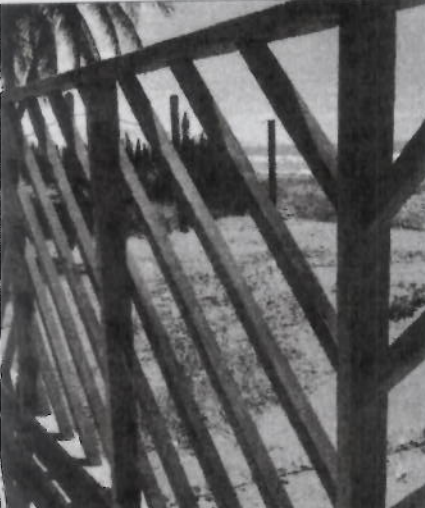
<p>CERCA PERIMETRAL DE MURO SUR DETERIORADA</p>

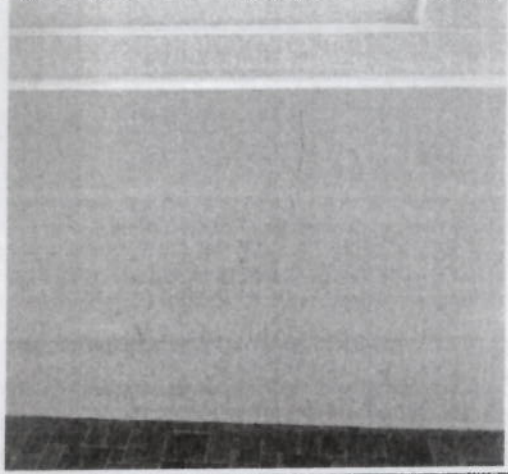
-Continuando con recorrido de los bungalós, comenzando por el del segundo nivel encontrando una serie de fisuras en interior y exterior.

En bungaló de primer nivel se observaron fisuras tanto internas como externas

FISURA EN PAREDES INTERIORES DE BUNGALÓ	FISURA EN PAREDES INTERIORES DE BUNGALÓ

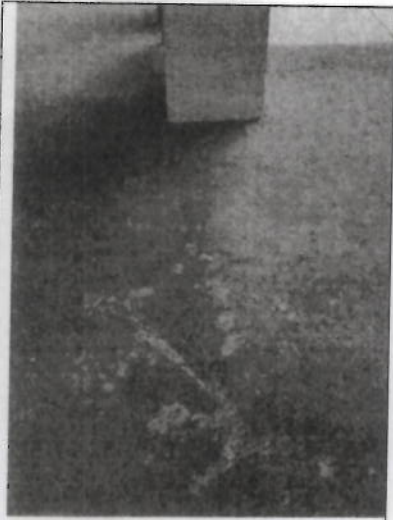
*-El piso del rancho principal decía que sería de cemento pulido, al observar este no está pulido y esta agrietado. Las grietas se visualizan de columna a columna y también se observó un área como que le falta concreto.*

DETALLE DE PISO EN RANCHO DE LAS GRIETAS

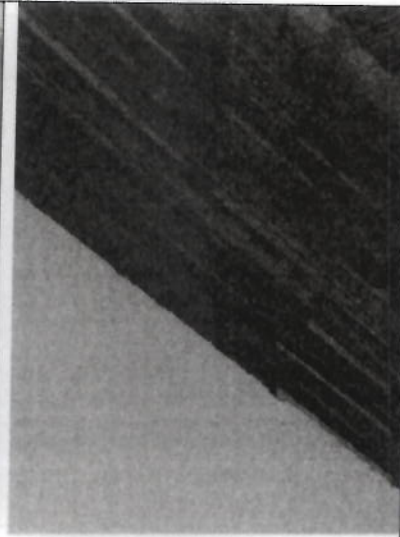
*-Cortasoles del rancho principal se observan desnivelados, debido posiblemente a que estos no son de una sola pieza, están armados de pedazos.*

COSTASOLES CON CORTE DE PIEZAS DEFORMES

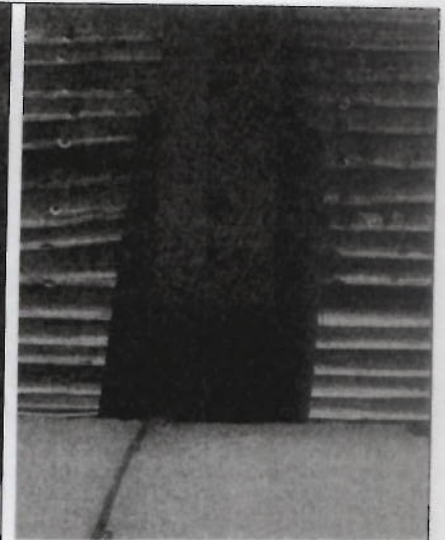
*-Columna de madera rajada, en el techo que está al lado norte cerca de la placa Conmemorativa.*

FISURA DE COLUMNAS QUE SOSTIENE EL TECHO

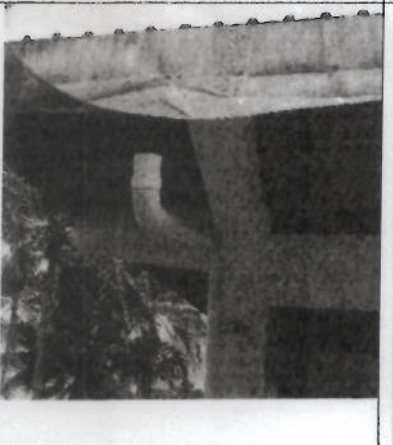
DETALLE DEL CANAL QUE FUE COLAPSADO POR TENER PASO DE AGUA MUY REDUCIDO Y FASCIA

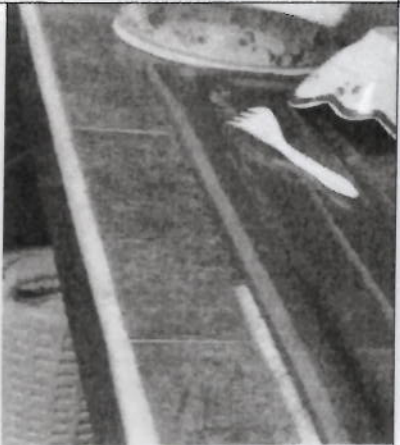
*-En lavatrastos se observa que se ha desprendido el cemento que une el lavatrastos de metal con la base.*

LAVASTASTOS CON FALTA DE CEMENTO EN EL BORDE

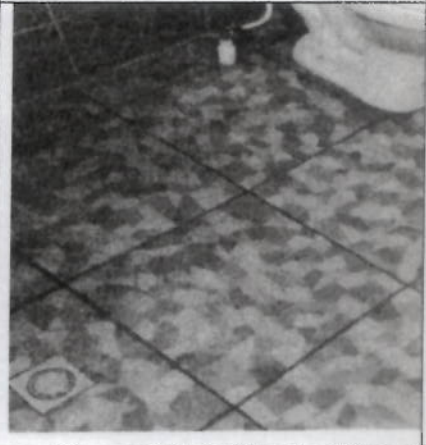
*-El piso de los baños de mujeres y hombres tiene desnivel pues acumula agua al fondo de estos.*

PISO DE SERVICIO SANITARIO DESNIVELADO EL AGUA EN DIFERENTE DIRECCIONES MENOS AL RESUMIDERO
