INFORME TÉCNICO

1.3. Ubicación: Cantón Las Salinas, Puerto Parada, Municipio de Usulután, Departamento de Usulután.

Realizar inspección técnica de evaluación y valoración de daños ambientales en la Camaronera El Manguito.

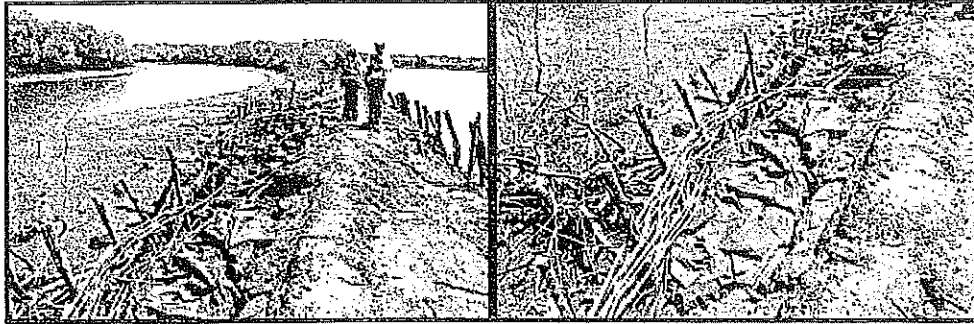
En el recorrido por la Unidad Productiva, se observó en el Estanque 2, remanentes de trabajos de contención de bordas, desarrollados con piedras, plástico y varas de mangle, a efecto de proteger la infraestructura de la erosión (Figura 3). Tales obras ya habían sido reportadas en informes técnicos anteriores a la fecha de la visita (informe técnico que originó el MARN-PASANP-01-2018).

Figura 3. Obras de protección de bordas en Estanque 2 de la Camaronera El Manguito, Puerto Parada, Usulután.

Es importante mencionar que las obras se encuentran en deterioro por acción de las mareas y la erosión ocasionada por las lluvias. Teniendo en cuenta lo observado, de manera natural, en el Estanque 2 están ocurriendo procesos de eliminación de bordas, lo que facilitará la restauración del ecosistema con el restablecimiento de la hidrodinámica necesaria para el establecimiento y desarrollo del manglar (Figura 4).

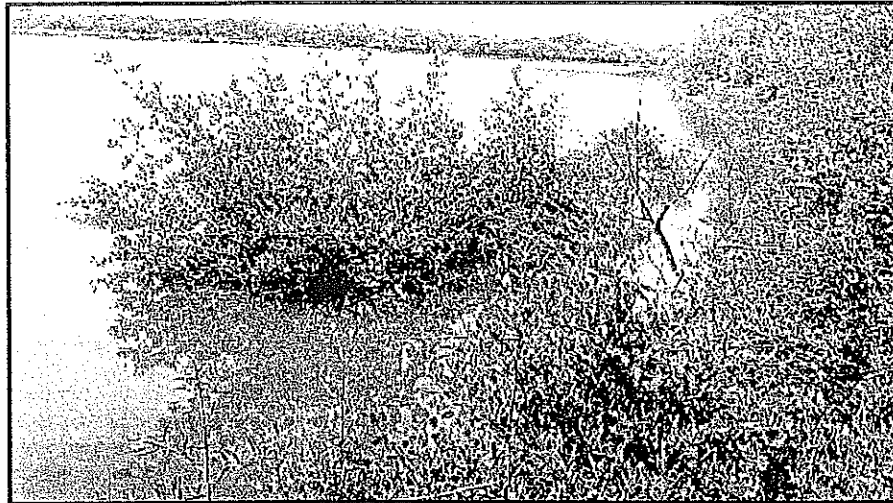
Figura 4. Regeneración natural de istatén (*Avicennia germinans*) al interior del Estanque 2 de la Camaronera El Manguito, Puerto Parada, Usulután.

Propiciar la regeneración natural de los espacios de vegetación afectados por tala, evitando perturbación de cualquier naturaleza.

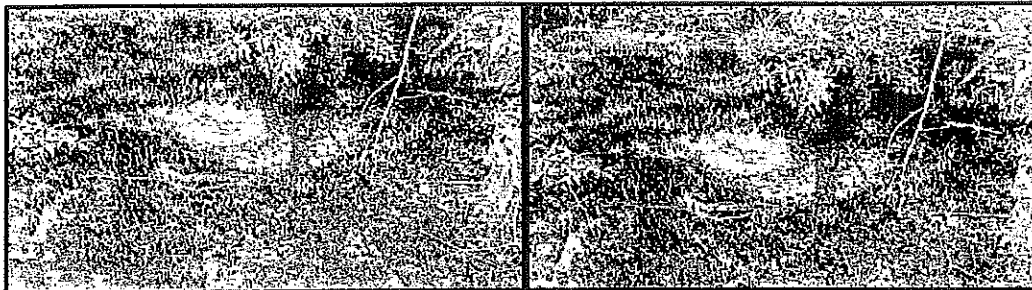
En el bosque aledaño a la borda del Estanque 2, se observó la extracción de tepe o suelo de manglar, que ha acontecido en diferentes momentos. El primero de ellos (Figura 5), localizado en las coordenadas geográficas $13^{\circ}14'42.3''$ de Latitud Norte y $88^{\circ}26'35.7''$ de Longitud Oeste, que presenta incluso regeneración natural en su contorno, tal afectación se estima que ocurrió unos dos años con anterioridad.

Figura 5. Extracción de tepe o suelo de manglar en bosque salado aledaño al Estanque 2 de la Camaronera El Manguito, Puerto Parada, Usulután. Tiempo estimado de extracción: 2 años.

El impacto de la remoción de suelo de manglar impactará negativamente en la integridad del ecosistema, pues contiene complejas condiciones hidrodinámicas, con características orgánicas y geoquímicas que influyen el establecimiento y desarrollo de las especies florísticas de manglar¹³ y, por ende, de otras especies de importancia asociadas. Los sedimentos contienen compuestos activos que moderan las reacciones de óxido reducción y reducen el estrés de las raíces, proveen nutrientes que estimulan el crecimiento de las plantas y, limita los compuestos azufrados con propiedades fitotóxicas¹⁴.

Cesar cualquier actividad de intervención que pudiera alterar, modificar o dañar el ecosistema del bosque salado, incluyendo tala extracción de tepe o suelo de manglar.

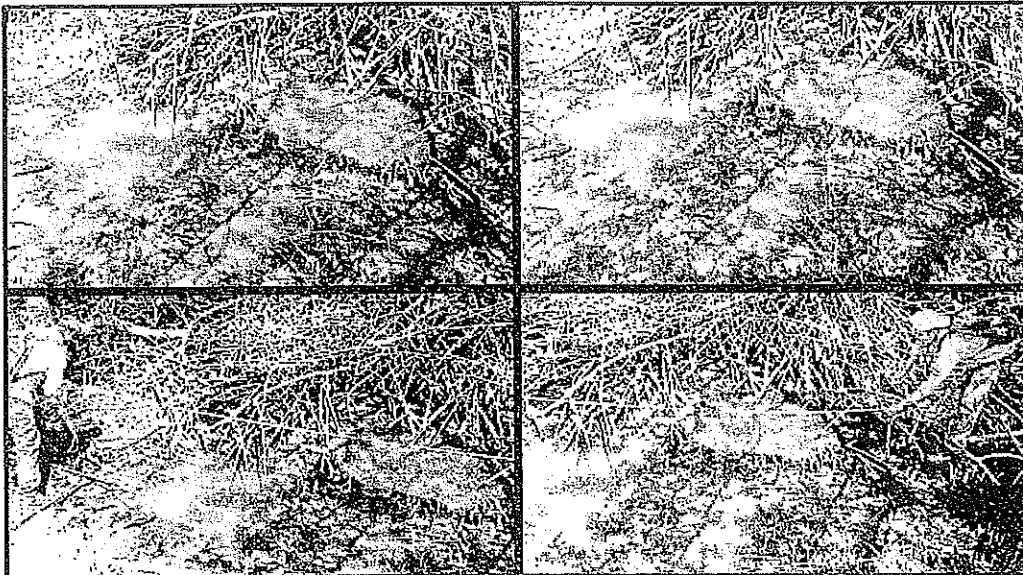
En el segundo caso (Figura 6), localizado en las coordenadas geográficas $13^{\circ}14'41.2''$ de Latitud Norte y $88^{\circ}26'36.0''$ de Longitud Oeste, se observó extracción de tepe en un área aproximada de 8.75 metros cuadrados (3.50 metros de ancho por 2.50 metros de largo y una profundidad de 30 cm). Esta actividad se estima que fue realizada unas dos semanas con anterioridad a la fecha de realización de la inspección técnica. Este material extraído ha sido utilizado para reparación de borda del referido estanque en un área de 12 metros de longitud por 1 metro de ancho, distribuida en la parte central e interna de la borda.

Se advierte que estas actividades son atribuibles a la señora Elena Cristabel Flores Argueta, pues se constató en inspección técnica realizada en fecha 19 de abril de 2018, en seguimiento del oficio No. 329. Ref. 00330-UAEM-2017-SM, que la señora Flores Argueta, se encontraba realizando labores de producción de camarón marino y obras de reparación de bordas en la Camaronera El Manguito (Informe Técnico de fecha 03 de mayo de 2018), mediante trabajadores contratados por ella para tal efecto. Estas actividades se han realizado contraviniendo la prevención realizada por el MARN, sobre abstenerse de realizar cualquier actividad en la Camaronera El Manguito (Oficio MARN-DEV-038-2018, de fecha 05 de febrero de 2018).

Figura 6. Extracción de tepe o suelo de manglar en bosque salado aledaño al Estanque 2 de la Camaronera El Manguito, Puerto Parada, Usulután. Tiempo estimado de extracción: 2 semanas.

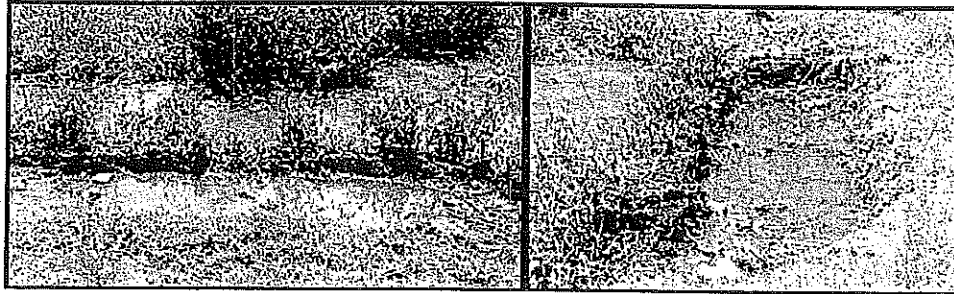
En la esquina Sur-Oeste del Estanque 2, la reparación de borda ha conllevado a la eliminación de verdolaga de playa y regeneración natural de istatén *Avicennia germinans* (Figura 8).

Figura 8. Reparación de bordas de Estanques 1 y 2 de la Camaronera El Manguito, Puerto Parada, Usulután. Tiempo estimado de realización: menos de un mes.

La especie *Avicennia germinans* istatén, de la que fue eliminada que su regeneración natural en el la borda del Estanque 2, se encuentra catalogada en peligro de extinción.
