Dirección General de Evaluación y Cumplimiento Ambiental

INFORME TÉCNICO DE MUESTREO REALIZADO EN QUEBRADA SIN NOMBRE AFLUENTE DEL RÍO SUMPA, UBICADA EN COLONIAS GUADALUPE Y SUYAPA, DEL MUNICIPIO DE SOYAPANGO, DEPARTAMENTO DE SAN SALVADOR.

MAYO 2018

INFORME TÉCNICO DE INTERPRETACION DE RESULTADOS DE MUESTREO EN QUEBRADA SIN NOMBRE AFLUENTE DEL RÍO SUMPA, UBICADA EN COLONIAS GUADALUPE Y SUYAPA, DEL MUNICIPIO DE SOYAPANGO, DEPARTAMENTO DE SAN SALVADOR.

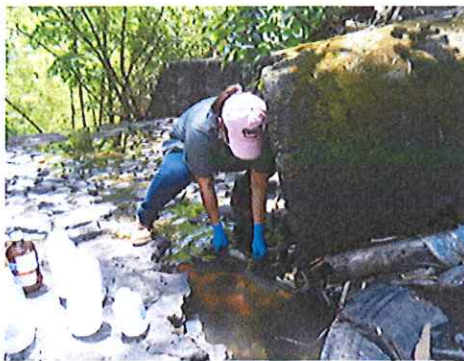
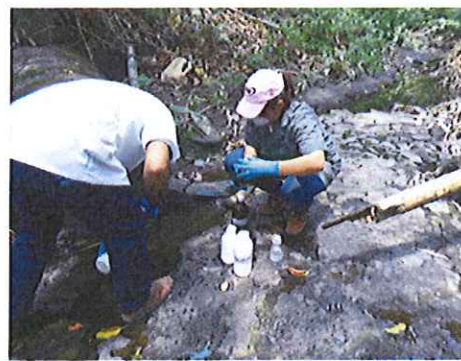
- El personal técnico de este Ministerio, se reunió con las personas que acompañaron en el muestreo, donde se les explico los detalles y el objetivo de la toma de muestras de aguas de la quebrada y los sitios de interés a muestrear.
- Nos trasladamos al sitio donde se toma la primera muestra, el punto seleccionado es una quebrada que alimenta el río Sumpa y que pasa por la colonia Guadalupe, para ingresar a este **primer punto** se accede al vivero municipal de la mencionada colonia. Este punto es considerado como muestra de referencia de la calidad del cuerpo receptor sin sufrir las alteraciones de las descargas con coloración; el agua en este punto no presentaba color, ni olor, si presentaba presencia ligera de sedimento. El Punto muestreado se identificó con el código: **GCA-PM-005/2018**.

Fotografías 1 y 2. Muestran las condiciones del primer sitio muestreado identificado con el código GCA-PM-005/2018.

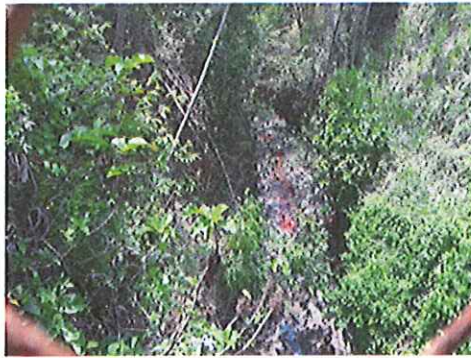
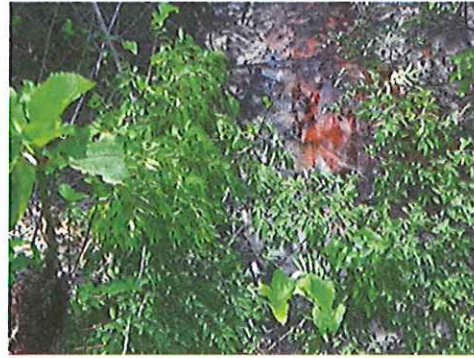
- En el sitio del puente peatonal de la colonia Guadalupe, aproximadamente unos 70 metros aguas abajo del punto con código **GCA-PM-005/2018**, se observó una tubería de descarga con aguas de color rojizo (que en otras ocasiones presenta color azul, púrpura entre otros).

Fotografías 3 y 4. Muestran la descarga de aguas con coloración rojiza, por el sitio puente peatonal de la colonia Guadalupe, aproximadamente unos 70 metros aguas abajo del punto con código GCA-PM-005/2018.

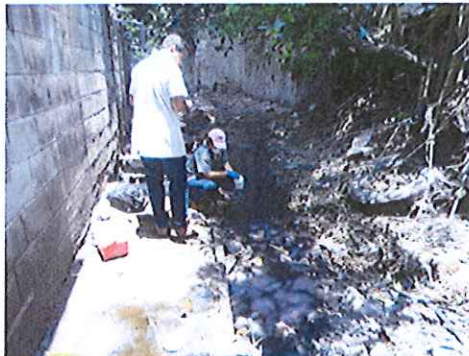
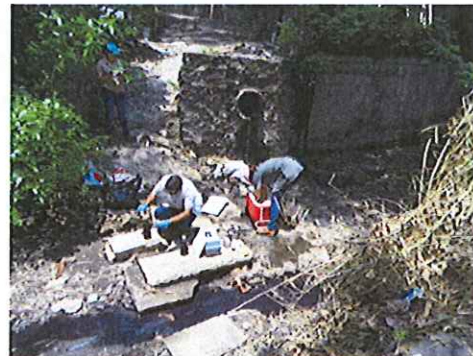
- Posteriormente nos trasladamos en acompañamiento con el personal de la Alcaldía Municipal y representantes de la comunidad, al **segundo sitio** siguiendo el cauce la quebrada, en este punto se percibió olor fétido característico a aguas residuales; se observaron aguas color púrpura característico de industria textilera; observándose además una sustancia sobrenadante color naranja resultante presuntamente de la elaboración y fabricación de productos alimenticios. El Punto muestreado se identificó con el código: **GCA-PM-004/2018**.

Fotografías 5 y 6. Muestran la coloración del segundo sitio muestreado identificado con el código GCA-PM-004/2018.

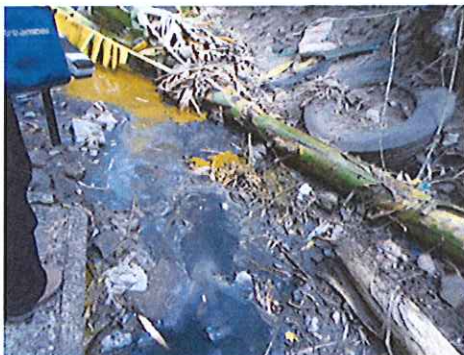
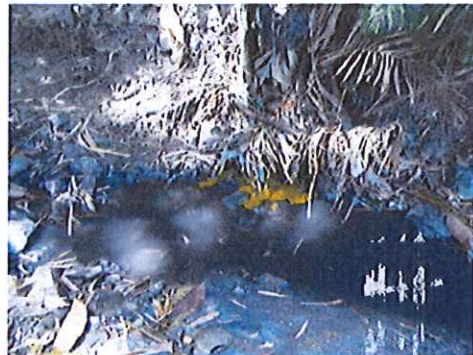
Fotografías 7 y 8. Las fotografías muestra la capa sobrenadante color naranja identificada en el punto muestreado identificado con el código GCA-PM-004/2018.

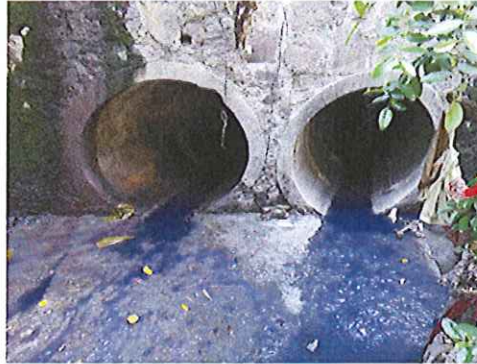
- Luego nos trasladamos al último y **tercer sitio** a muestrear el cual se ubica a aproximadamente unos 588 metros aguas abajo del primer punto muestreado (**GCA-PM-004/2018**).
- Dicho sitio se ubica en la colonia Suyapa en Soyapango, continuando el cauce de la referida quebrada, el acceso al lugar fue por una vivienda de la zona, que se encuentra ubicada aledaña a la quebrada, en este sitio se identificaron varias tuberías de descarga de aguas, así como se identificaron los dos tubos en los cuales se conduce la quebrada de referencia, en dichos tubos se observó que las aguas que fluyen presentan la misma coloración púrpura identificada en el segundo sitio muestreado.

Fotografía 9. Vista de las tuberías (bóveda) donde se conducen las aguas de la quebrada de interés identificándose la misma coloración púrpura en este sitio.

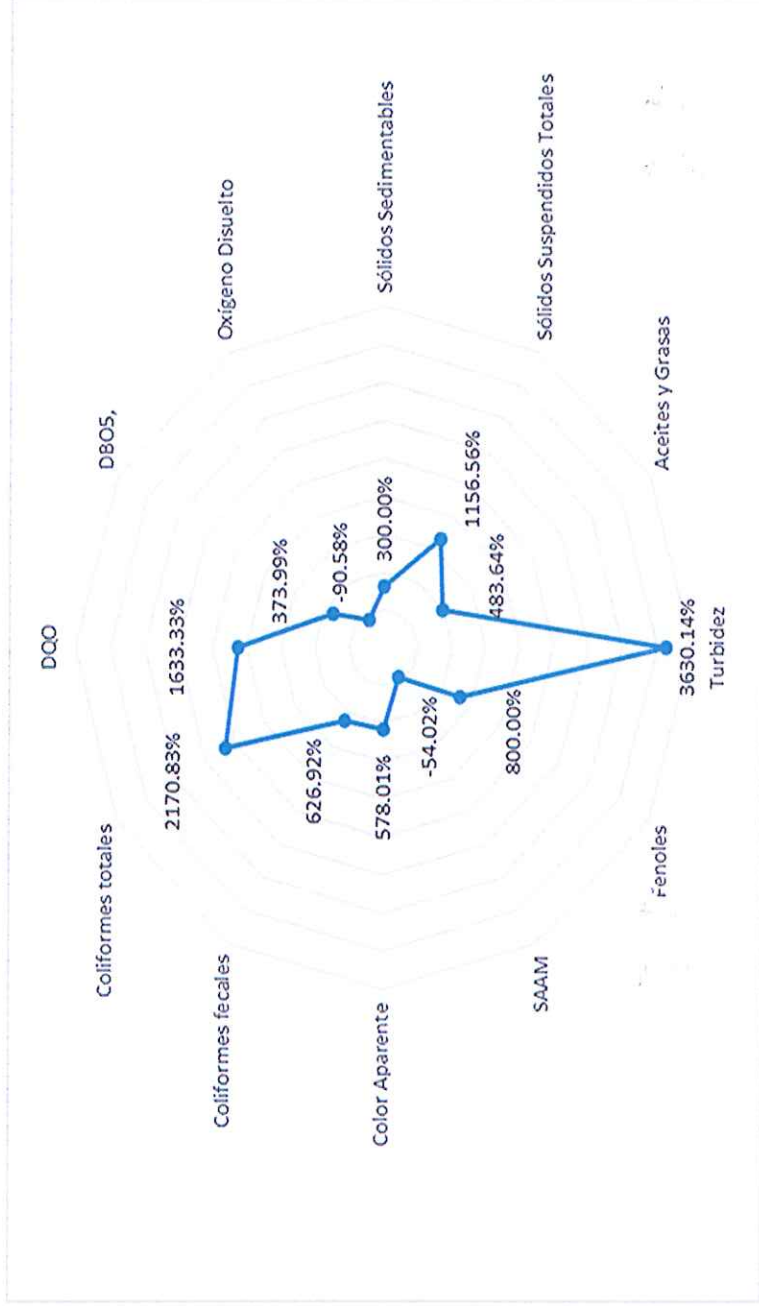
El siguiente Gráfico muestra una comparación en porcentaje entre todos los parámetros monitoreados, evidenciándose que la turbidez es el parámetro con mayor aumento en comparación con el porcentaje alcanzado por el resto de los parámetros. Esto no quiere decir que la turbidez es resultado más importante o el que más está afectando al cuerpo receptor. Es de mencionar que este se encuentra relacionado con el oxígeno presente el agua y este último con la demanda química y bioquímica de oxígeno.

Se entiende por turbidez o turbiedad a la medida del grado de transparencia que pierde el agua o algún otro líquido incoloro por la presencia de partículas en suspensión. Las partículas suspendidas absorben calor de la luz del sol, haciendo que las aguas turbias se vuelvan más calientes, y reduciendo así la concentración de oxígeno en el agua. Además, algunos organismos no pueden sobrevivir en agua más caliente, mientras que se favorece la multiplicación de otros. Las partículas en suspensión dispersan la luz, de esta forma decreciendo la actividad fotosintética en plantas y algas, que contribuye a bajar la concentración de oxígeno aún más.

Uno de los parámetros más representativos como indicadores de contaminación microbiológica, son los Coliformes, como se muestra en la gráfica anterior, es un parámetro que sobrepasa todo límite normativo, una de las fuentes principales que aporta dicha carga orgánica, son las aguas residuales de tipo ordinario que se descarga de forma directa en el tramo de la quebrada.

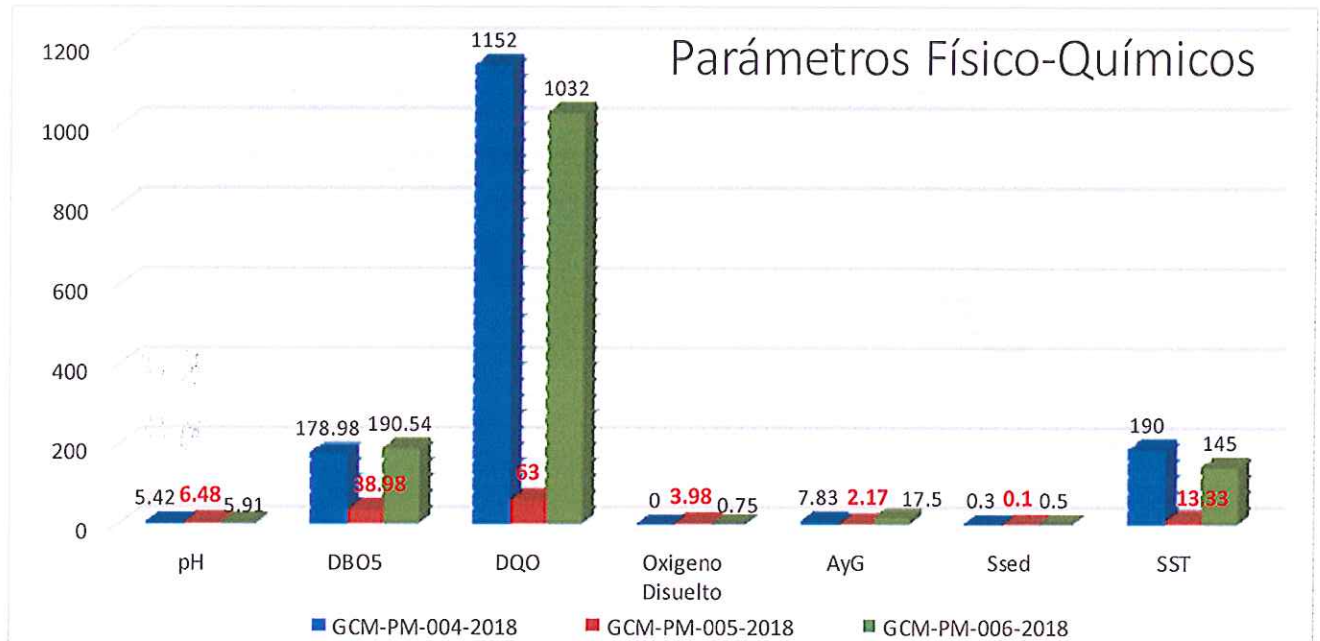
Gráfico 1. En el presente Gráfico se muestran los resultados obtenidos en los parámetros Físico-Químicos; la barra de en medio en color rojo, es el punto de referencia aguas arriba del cauce de la quebrada GCM-PM-005-2018. Para el caso de DQO, se muestra que existe un aporte considerable de materia orgánica de 1,152 mg/l, en comparación al punto de referencia que tiene 63 mg/l.

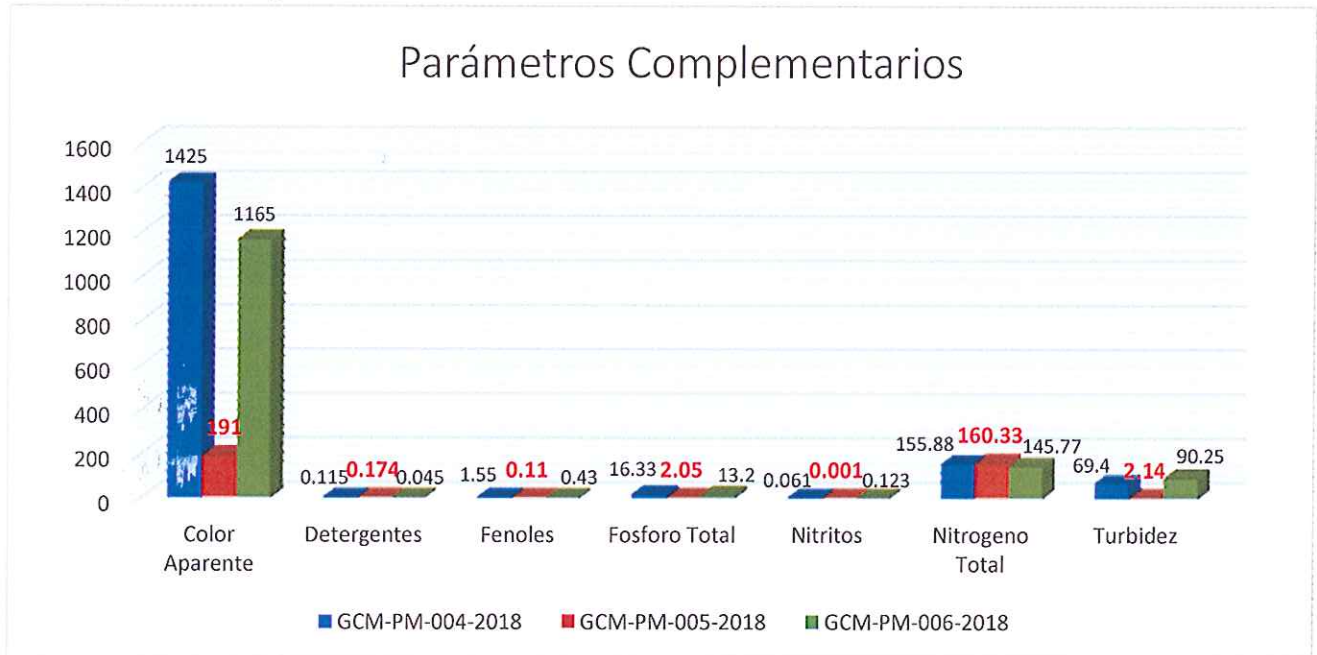
Gráfico 2. En el presente Gráfico se muestran los resultados obtenidos en los parámetros Complementarios; la barra de en medio en color rojo, es el punto de referencia aguas arriba del cauce de la quebrada GCM-PM-005-2018. Para el caso de Color Aparente, se muestra que existe una alteración en el color aguas abajo del punto de referencia.

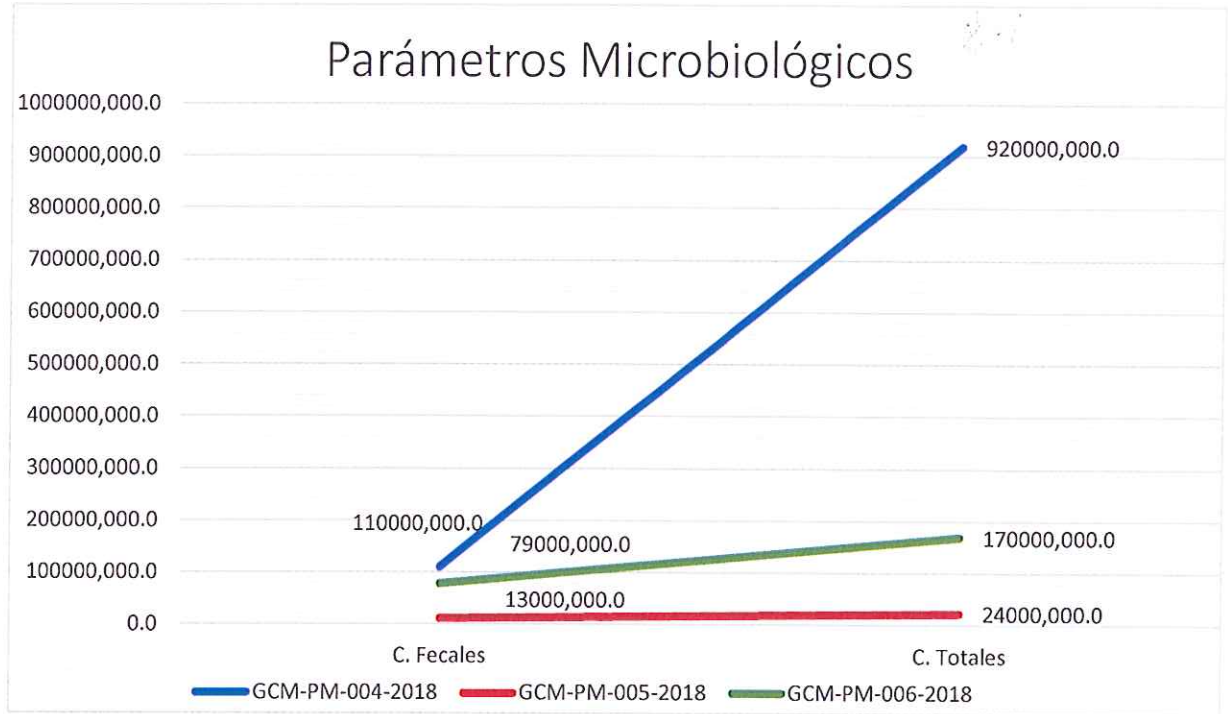
Gráfico 3. El Gráfico muestra el incremento de coliformes en comparación al punto de referencia aguas arriba de la quebrada GCM-PM-005-2018, el mayor incremento de coliformes se tiene en el punto muestreado en la Colonia Guadalupe GCM-PM-004-2018.
