INFORME TECNICO DE INSPECCION

Lugar: Instalaciones de Avícola Salvadoreña, Pollo Indio

Ubicación: Kilometro 7.5 carretera Panamericana, municipio de Soyapango, San Salvador.

Fecha: Miércoles, 13 de marzo de 2019

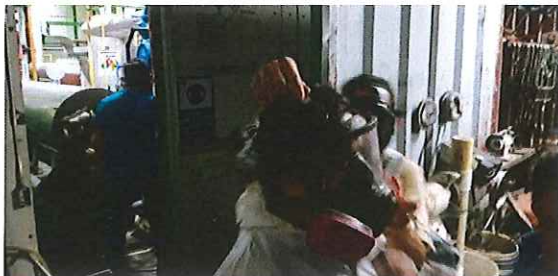
De acuerdo a lo expresado por los representantes de la empresa y las evidencias encontradas, la fuga se originó al interior de los evaporadores de amoniaco del sistema de refrigeración, habiéndose dañado por lo menos una tubería de transporte del fluido refrigerante. Por la ubicación de las tuberías en el sistema de circuito cerrado no era posible la localización del punto exacto de fuga, debiéndose realizar el desmontaje del equipo para corregir o cambiar partes dañadas.

Foto 1: Preparación con equipo de protección respiratoria previo al ingreso al área de funcionamiento del sistema de refrigeración que presentó la fuga de amoníaco. En segundo plano, evaporador de amoníaco que presentó el daño.

- Para localizar el punto exacto de fuga, se debe realizar el desmontaje del equipo para corregir o cambiar partes dañadas. Esta actividad deberá ser realizada por personal capacitado en la instalación y reparación de sistemas de refrigeración a base de amoniaco como líquido refrigerante.

- Se debe realizar una inspección de verificación de las condiciones del sistema de refrigeración al finalizar el proceso de extracción del amoniaco presente en las tuberías del sistema. Una vez finalizado el proceso de descarga de fugas controladas de amoniaco, se deberá mantener el sistema sin funcionamiento hasta que se repare o sustituya en su totalidad el equipo dañado.

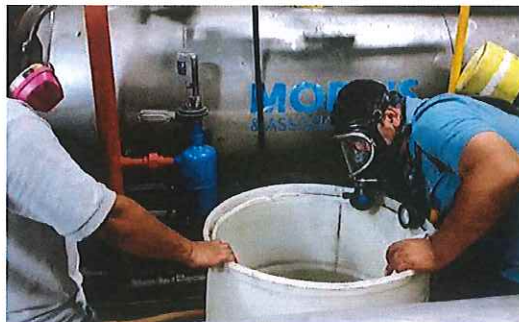
- Se evidenció la fuga del gas refrigerante identificado como “amoniaco” y las medidas de control que estaba realizando el personal de la empresa, consistentes en el cierre de válvulas y extracción del amoniaco acumulado en las tuberías del sistema de refrigeración dañado que se hacía burbujear en agua para disminuir la cantidad liberada al aire y formar una disolución amoniacal.

Foto 2: Personal de la empresa realizando extracción controlada del amoníaco remanente en las tuberías del sistema de refrigeración.

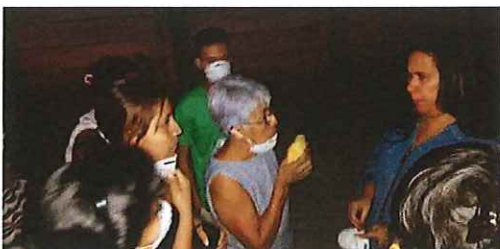
Foto 3: Pobladores de la zona afectada por la fuga de amoníaco en conversaciones exponiendo la situación a la Ministra de Medio Ambiente.
