**MARN**

Informe de monitoreos de determinación de plomo en suelos  
zona de declaratoria de emergencia ambiental por  
contaminación por plomo en cantón Sitio del Niño, municipio  
de San Juan Opico, departamento de La Libertad

**DIAGNOSTICO SITUACIONAL A ENERO DE 2016**

Febrero de 2016

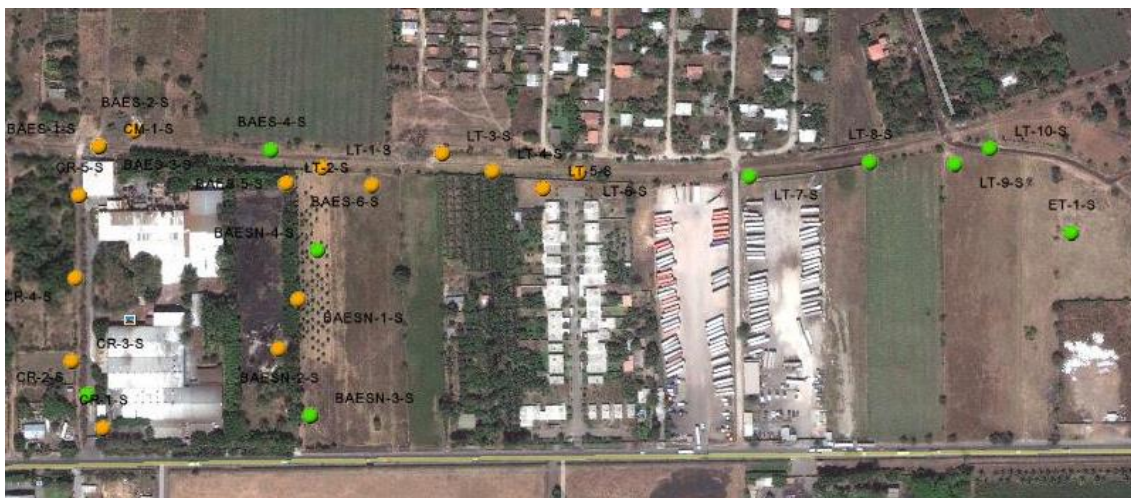
En la zona cercana a los drenajes de BAES, las concentraciones de plomo en el suelo, variaron en un rango promedio de 1,300 a 36,200 ppm. Los valores de las concentraciones de plomo en suelo presentaron una disminución a medida se alejaba el punto muestreado de las instalaciones de BAES, encontrándose concentraciones cercanas a las 70 ppm de plomo a distancias entre los 500 metros a 600 metros, y a distancias de alrededor de los 800 metros las concentraciones se redujeron hasta las 0.65 ppm de plomo en suelo.

Los puntos de muestreo realizados en Julio de 2010 se pueden observar en la 0, en donde los puntos color naranja representan sitios con una concentración superior a 400 ppm de plomo en suelo; y los puntos en color verde representan valores inferiores a 400 ppm.

Figura 1. Puntos de muestreo de plomo en suelos, correspondientes a monitoreo realizado en

Julio de 2010.

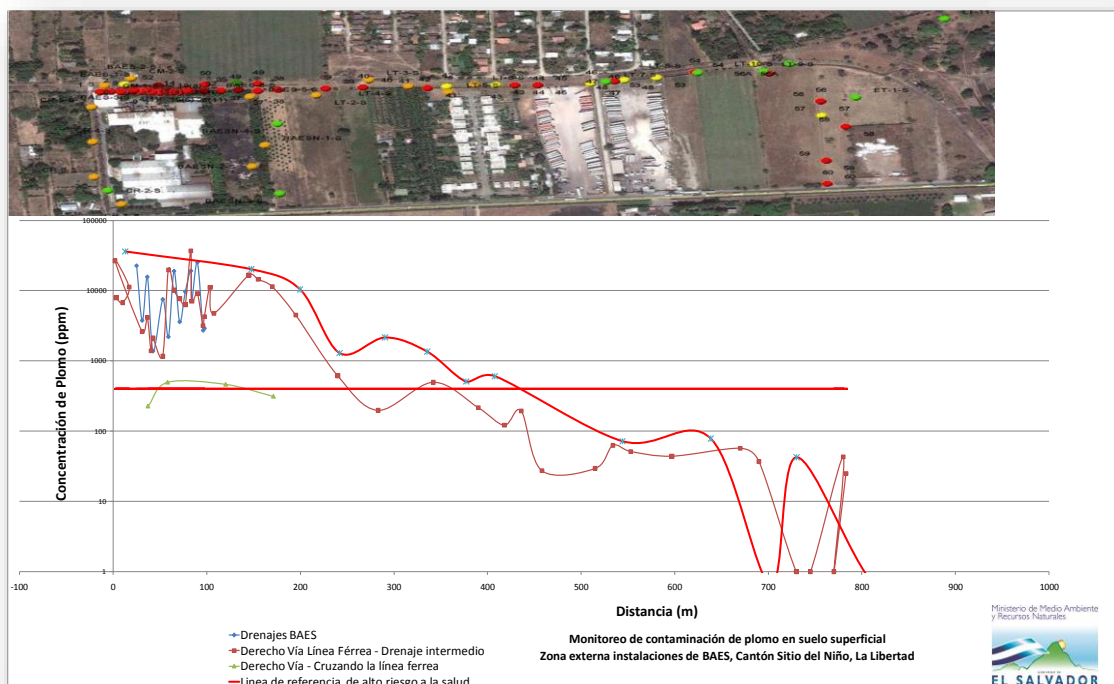
1. Las concentraciones de plomo en suelos mayores a 400 ppm se localizan en la zona comprendida entre los puntos de monitoreo 41 y 42, encontrándose a una distancia aproximada a los 390 metros del punto de referencia que corresponde a la esquina del lindero sur-poniente de BAES.
2. Las concentraciones más altas de plomo en suelo se encuentran en la zona de drenajes de BAES, entre los puntos 1 al 34.
3. Desde el sitio 40 hasta el sitio 48 (recorrido hacia el norte), los valores encontrados de plomo en suelo tienden a disminuir, encontrándose concentraciones con valores que van desde 248 ppm a 69 ppm.
4. Los sitios, desde el 49 hasta el 52 (frente a BAES, al otro lado de la línea férrea), se presentan valores promedio de concentración de plomo en suelos menores a 400 ppm de plomo.

Por lo anterior, los resultados de la determinación de plomo en suelos indican que no hay evidencia de arrastre por las aguas lluvias de material particulado conteniendo plomo desde el interior de las instalaciones de BAES.

Figura 6. Puntos de muestreo y resultados de la determinación de plomo en suelos en la zona de drenajes de aguas lluvias y áreas de escorrentía superficial. Monitoreo de plomo en suelo, años 2010 y 2011.

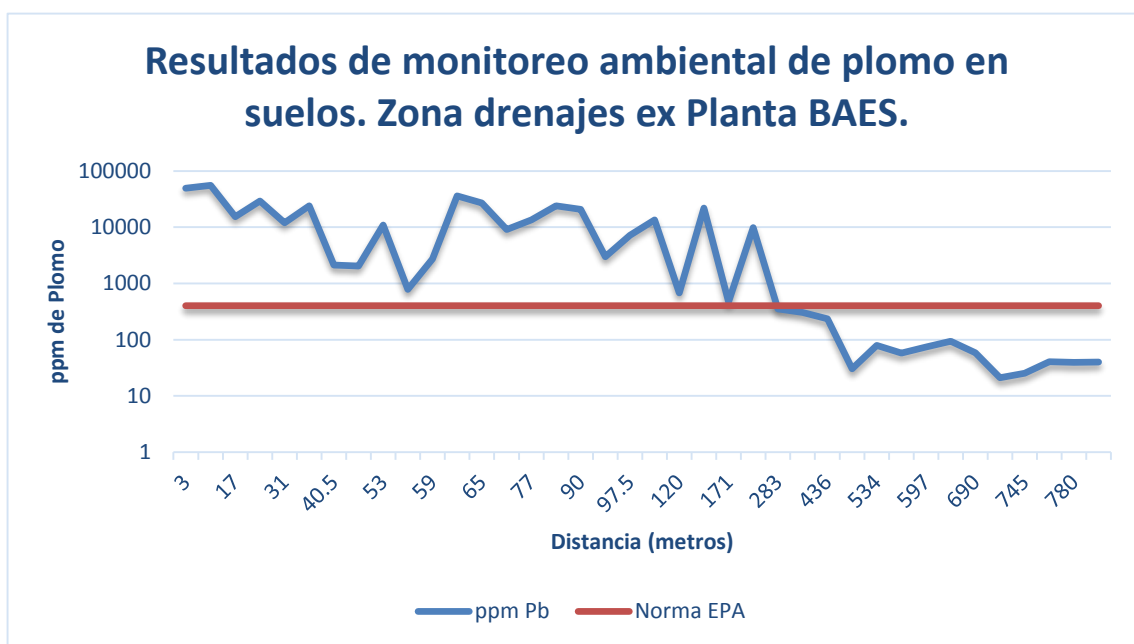
2. Las concentraciones más altas de plomo en suelo se encuentran en la zona de drenajes de BAES, entre los puntos 1 al 34.
3. Desde el sitio 40 hasta el sitio 48 (recorrido hacia el norte), los valores encontrados de plomo en suelo tienden a disminuir, encontrándose concentraciones entre las 197.8 ppm de plomo hasta 51.4 ppm de plomo.

En el gráfico de la 0, se muestran los resultados consolidados de los muestreos realizados en el período comprendido de Junio de 2011 a Julio de 2012, para los sitios de referencia utilizados para el monitoreo de la contaminación ambiental por plomo.

Figura 7. Monitoreos de plomo en suelo, Año 2011 y 2012

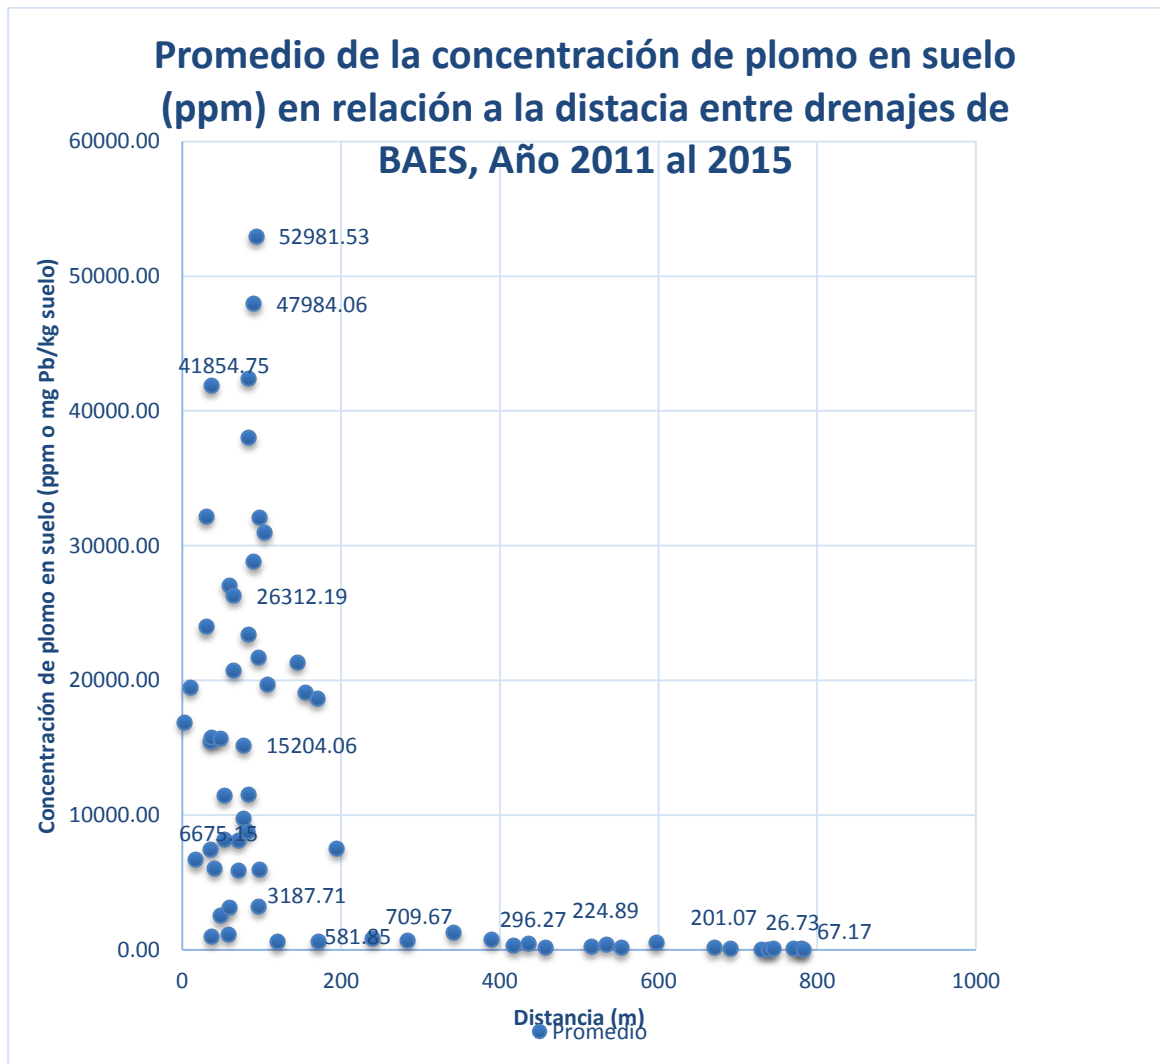
A partir del gráfico de la 0 se puede concluir que los valores promedios más altos de concentración de plomo en suelo se encuentran en los primeros 400 metros, desde la esquina de BAES siguiendo el lindero de la línea férrea; siendo el valor promedio más alto de 52981.53 mg Pb/kg suelo, ubicado a 93 m de distancia del muro de BAES. El valor promedio más bajo de concentración de plomo en suelo es de 26.73 mg Pb/kg suelo, ubicado a una distancia de 738 m en relación al muro de BAES, siguiendo la línea férrea.

Figura 9. Gráfico que representa los valores promedios de concentración de plomo en suelo (mg Pb/kg suelo), en relación a la distancia del muro de drenajes de la ex fábrica Baterías de El Salvador (BAES).

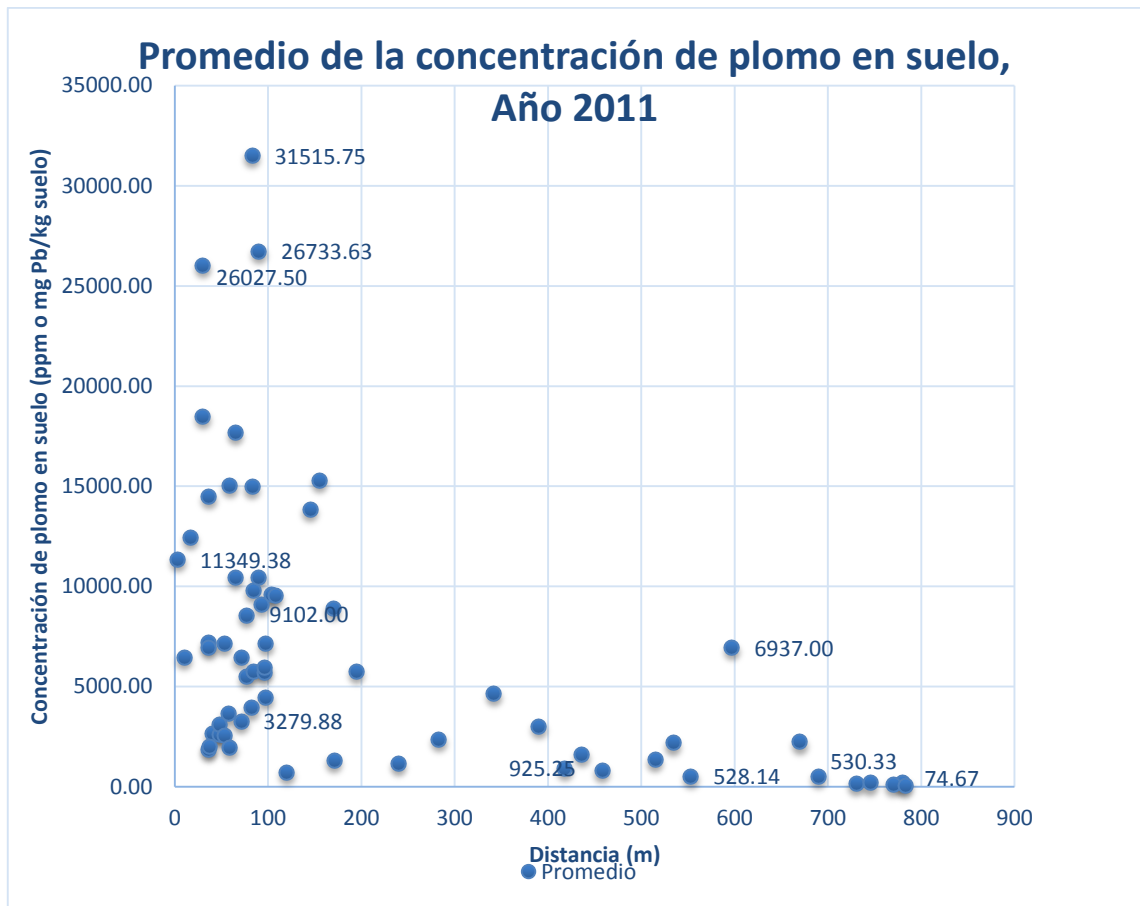
Figura 10. Promedio de la concentración de plomo en suelo, durante el año 2011, en los drenajes de Baterías de El Salvador, Sitio del Niño.

Para el año 2011, el promedio máximo en concentración de plomo registrado es de 31515.75 ppm a una distancia de 83 m sobre el lindero que conduce la línea férrea; mientras que el promedio mínimo en concentración de plomo en suelo es de 74.67 ppm a una distancia de 783 m. En el gráfico de la Figura, se observa la tendencia a disminuir que muestra la concentración de plomo en suelo, a medida se aleja el punto de medición en el suelo del área de drenajes de BAES, siguiendo la dirección de la línea férrea.

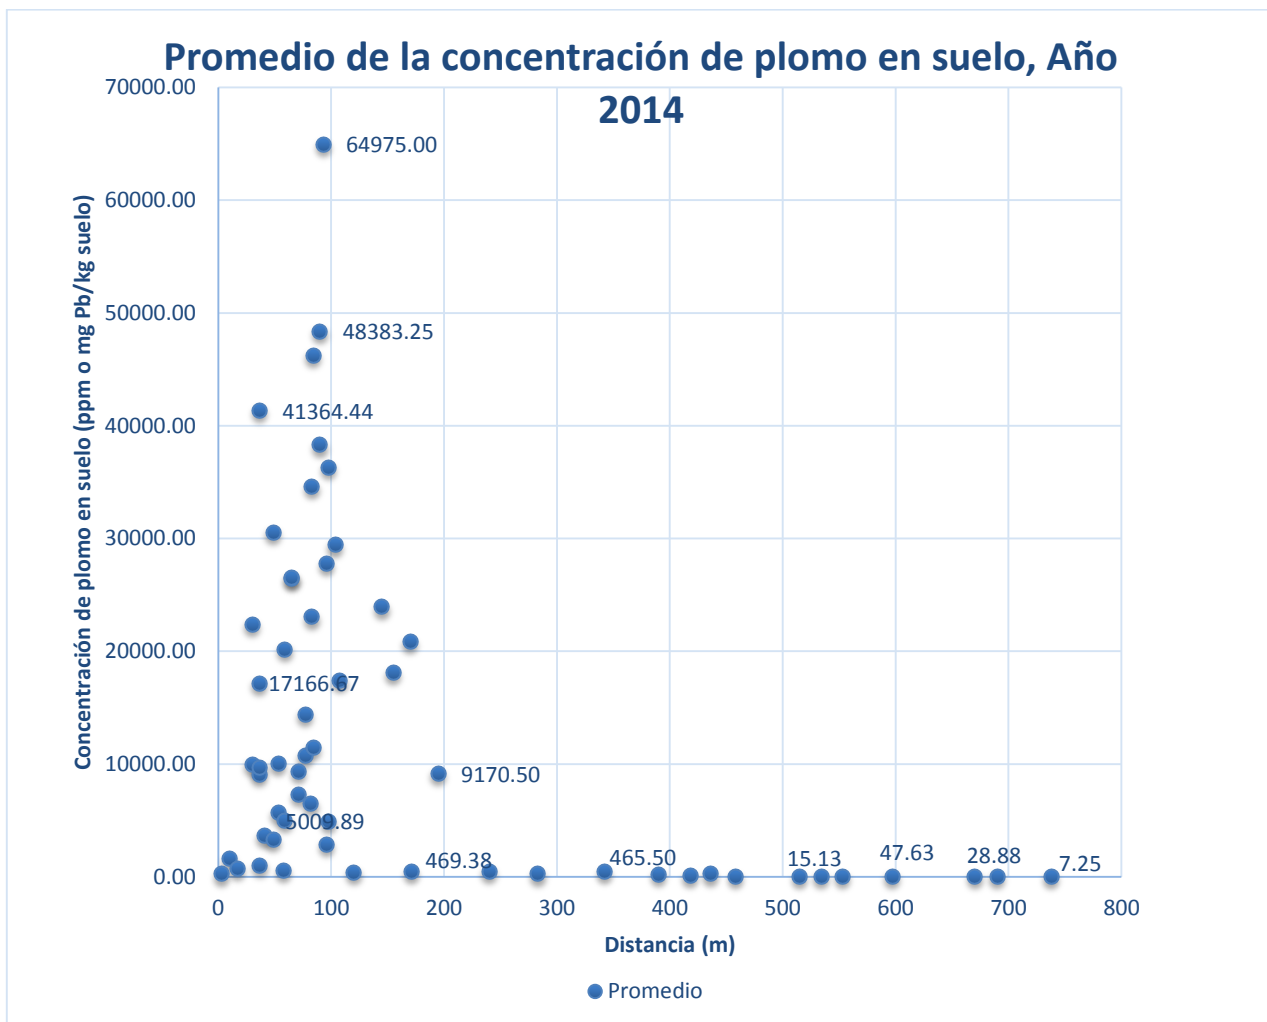
Para el Año 2014, se puede observar en el gráfico de Figura 14, que los valores más altos de concentración de plomo en suelo, se agrupan en las cercanías de BAES, en el área de drenajes colindantes con la línea férrea. Es así como el mayor valor promedio de concentración de plomo en suelo encontrado en el año 2014 es de 64975 ppm a una distancia de 93 m, mientras que el menor valor promedio registrado en concentración de plomo en suelo se ubica a una distancia de 738 m, con un valor de 7.25 ppm.

Figura 14. Promedio de la concentración de plomo en suelo, durante el año 2014, en los drenajes de Baterías de El Salvador, Sitio del Niño.

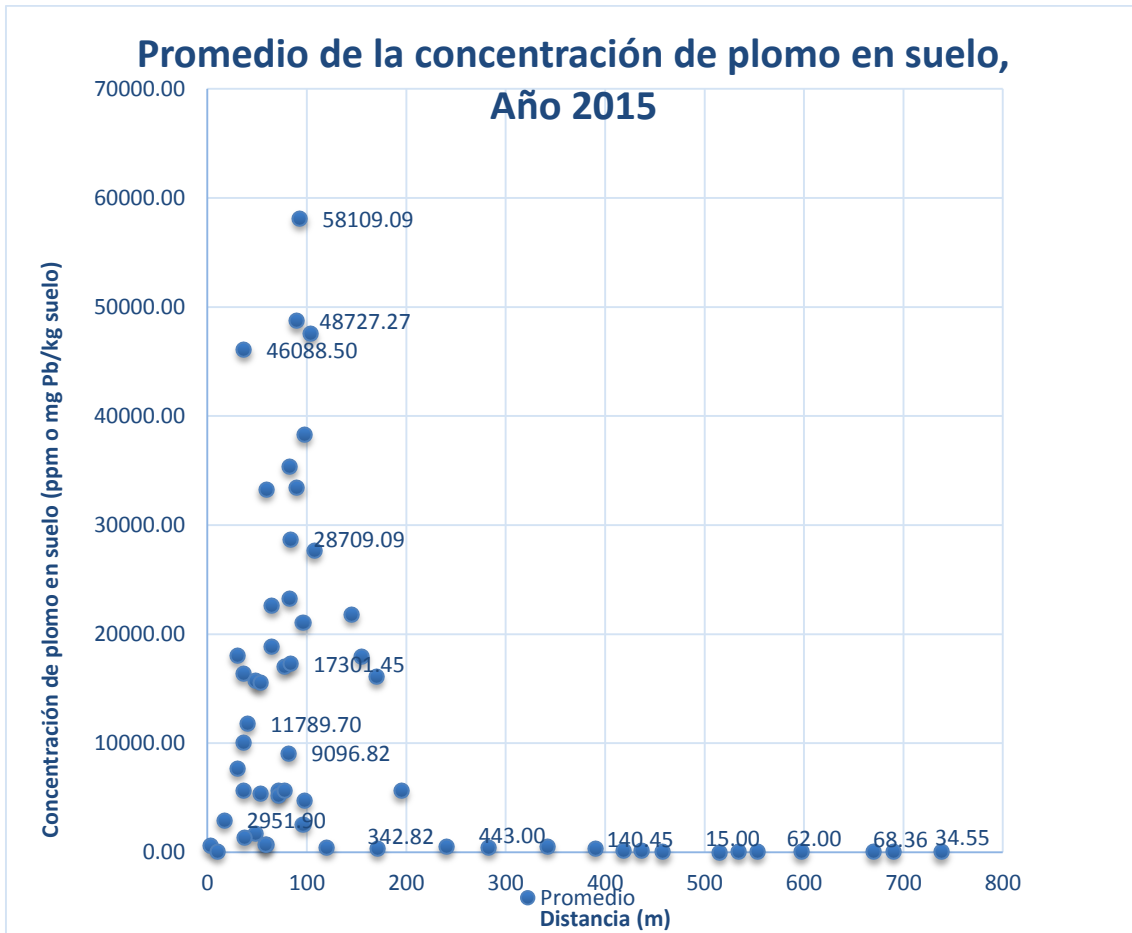
Las concentraciones promedio de plomo en suelo, registradas durante el año 2015 a través de los diversos monitoreos realizados, se muestran en el gráfico de la Figura 15, en donde se observa que el valor de la concentración de plomo en el suelo tiende a disminuir, a medida se aleja el punto de muestreo de los drenajes de BAES. Es así, como el promedio mayor de concentración de plomo es de 58109.09 ppm encontrado a una distancia de 93 metros del muro de BAES; mientras que el promedio más bajo de concentración de plomo en suelo es de 15 ppm, registrado a los 515 metros de distancia del muro de BAES.

Figura 15. Promedio de la concentración de plomo en suelo, durante el año 2015, en los drenajes de Baterías de El Salvador, Sitio del Niño.

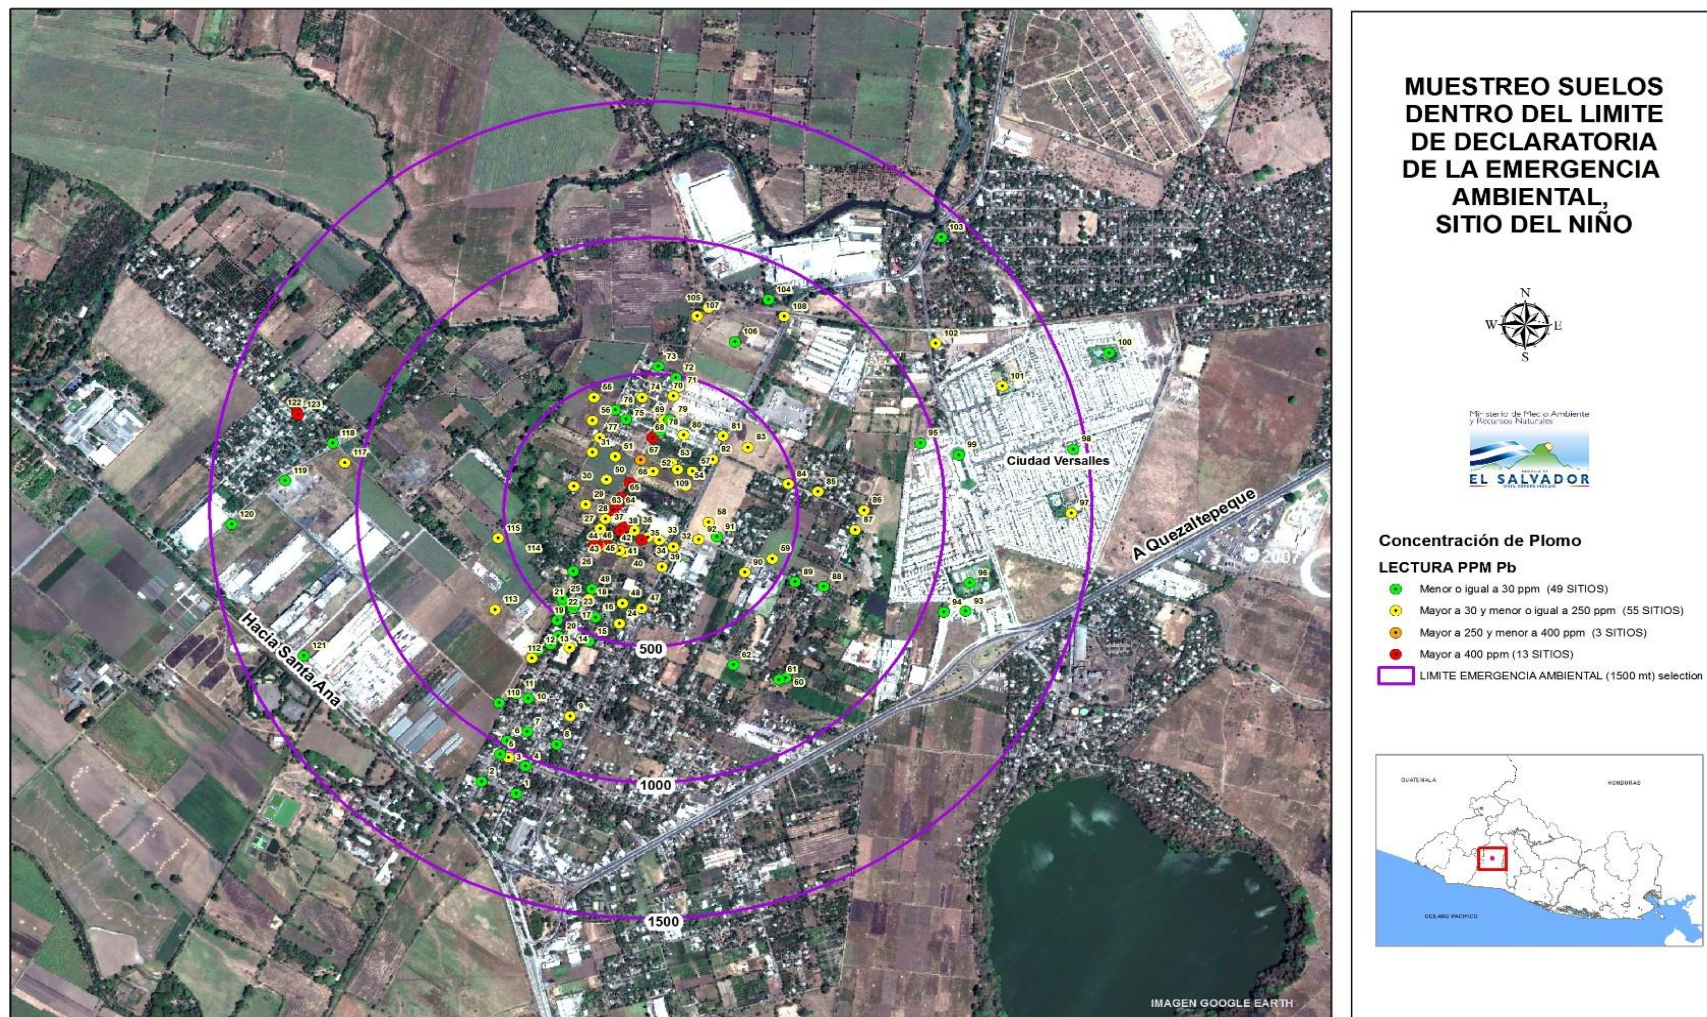
El límite que representa alto riesgo para la salud humana corresponde a concentraciones superiores a 400 ppm de Pb (400 mg de Pb/Kg de suelo), que corresponden a los límites de Protección a la Salud utilizados por la Agencia de Protección Ambiental de los Estados Unidos de América (US EPA).

Figura 16. Mapa Concentración de plomo en suelos en la zona de Declaratoria del Estado de Emergencia Ambiental por Contaminación por Plomo; Abril 2015.

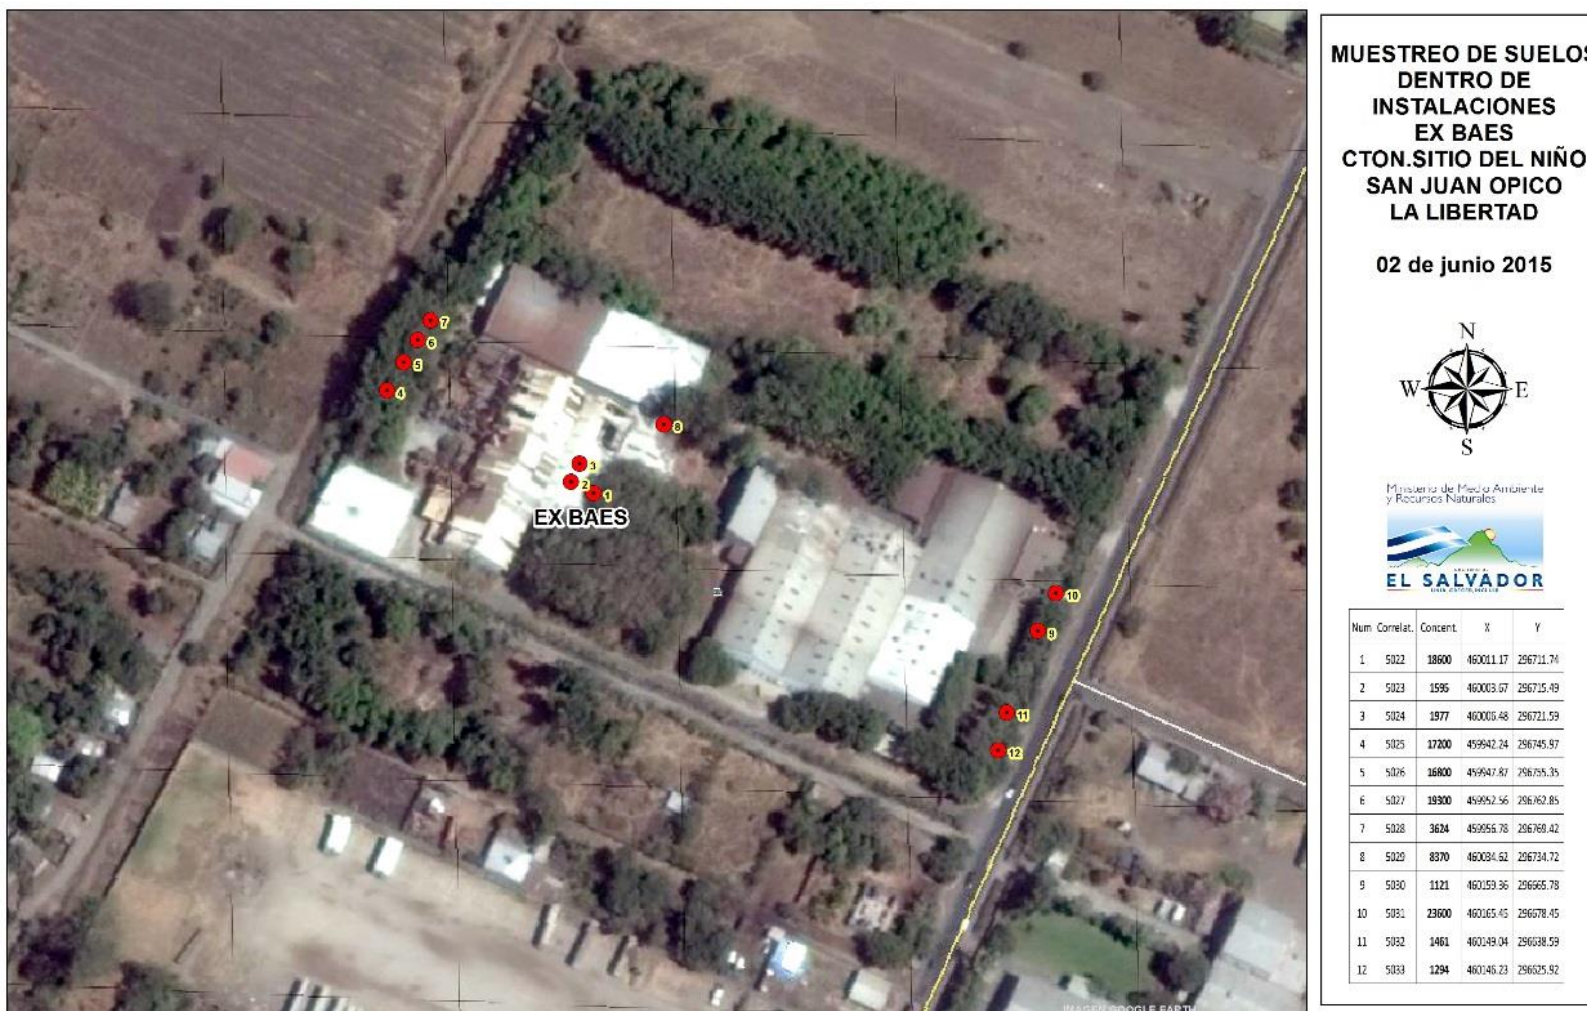
Figura 17. Mapa de ubicación de sitios de evaluación de plomo en suelos al interior de las instalaciones de Baterías de El Salvador. Todas las determinaciones se encuentran por encima de las 400 ppm de plomo (Puntos de color rojo).

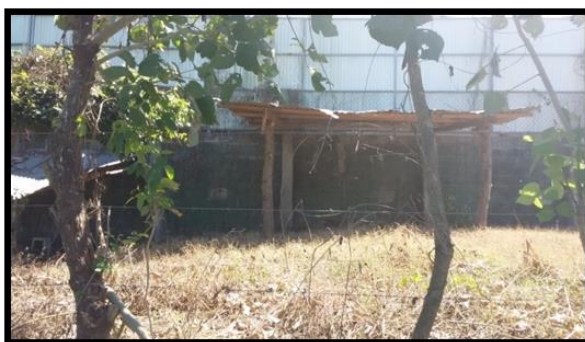
Figura 18. Chozas de madera y lámina instaladas en la zona de drenajes de BAES (Diciembre 2015).

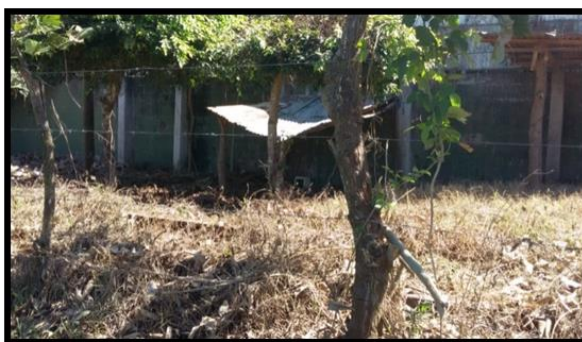
Figura 19. Chozas de madera y lámina instaladas en la zona de drenajes de BAES (Diciembre 2015).

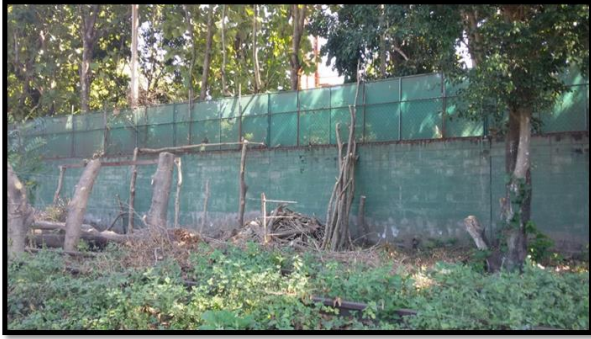
Figura 20. Tomas de parcelas en la zona de drenajes de BAES (Diciembre 2015).

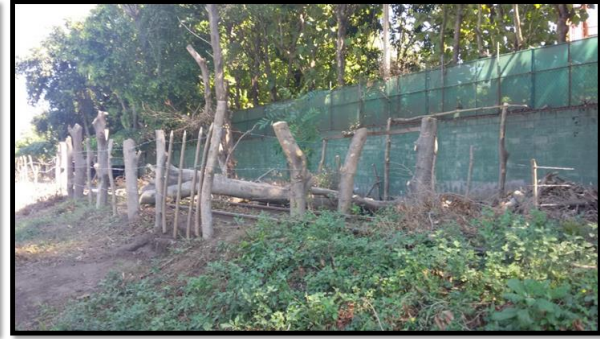
Figura 21. Tomas de parcelas en la zona de drenajes de BAES (Diciembre 2015).

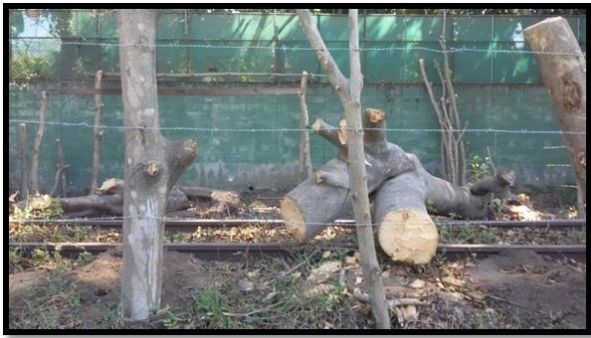
Figura 22. Tala de árboles en la zona de drenajes de BAES. Tomas de parcelas en la zona de drenajes de BAES (Diciembre 2015).

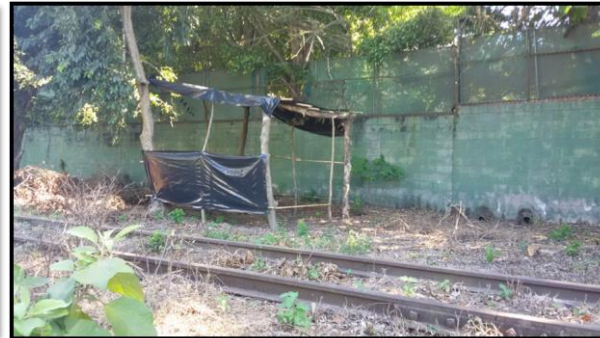
Figura 23. Chozas de plástico y madera instaladas en la zona de drenajes de BAES (Diciembre 2015)

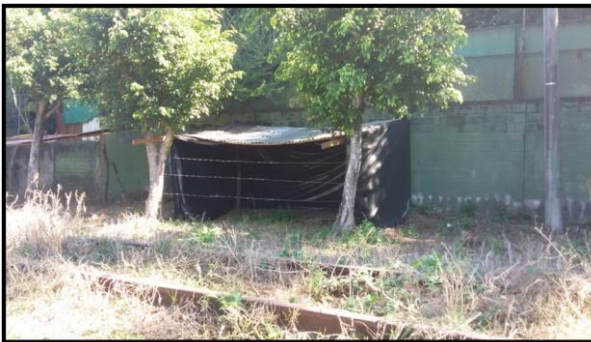
Figura 24. Chozas de plástico y madera instaladas en la zona de drenajes de BAES (Diciembre 2015)

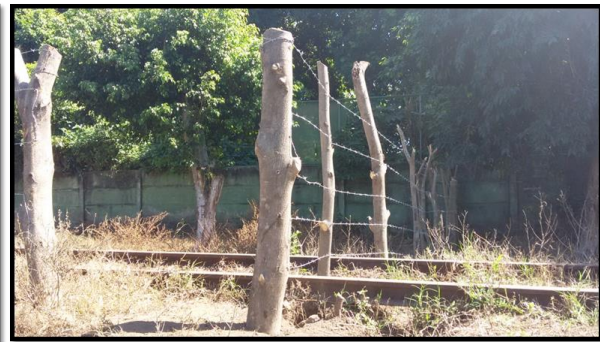
Figura 25. Cercado en la zona de monitoreo de los drenajes de BAES (Diciembre 2015).

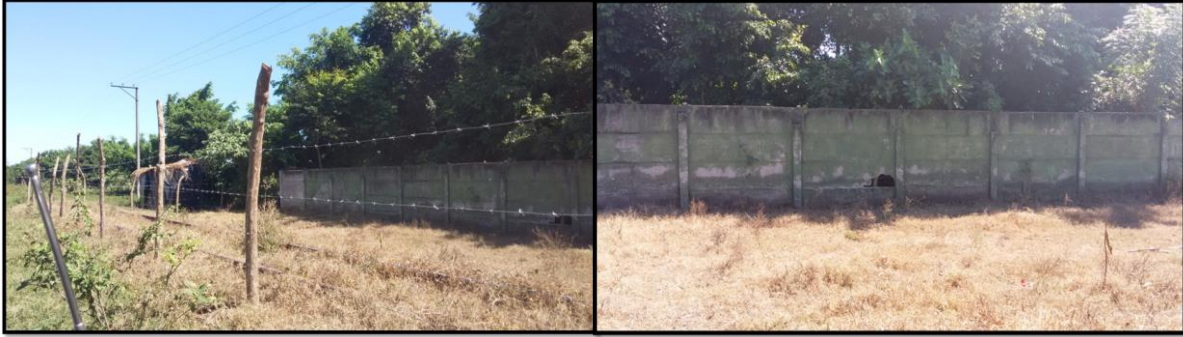
Figura 26. Cercado en la zona de monitoreo de los drenajes de BAES (Diciembre 2015).

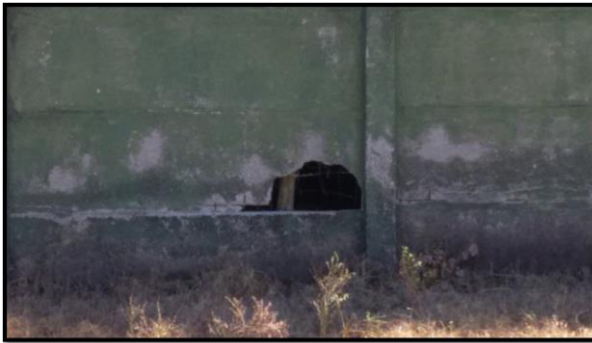
Figura 28. Daño en el muro de BAES, en la zona de drenajes (Diciembre 2015).

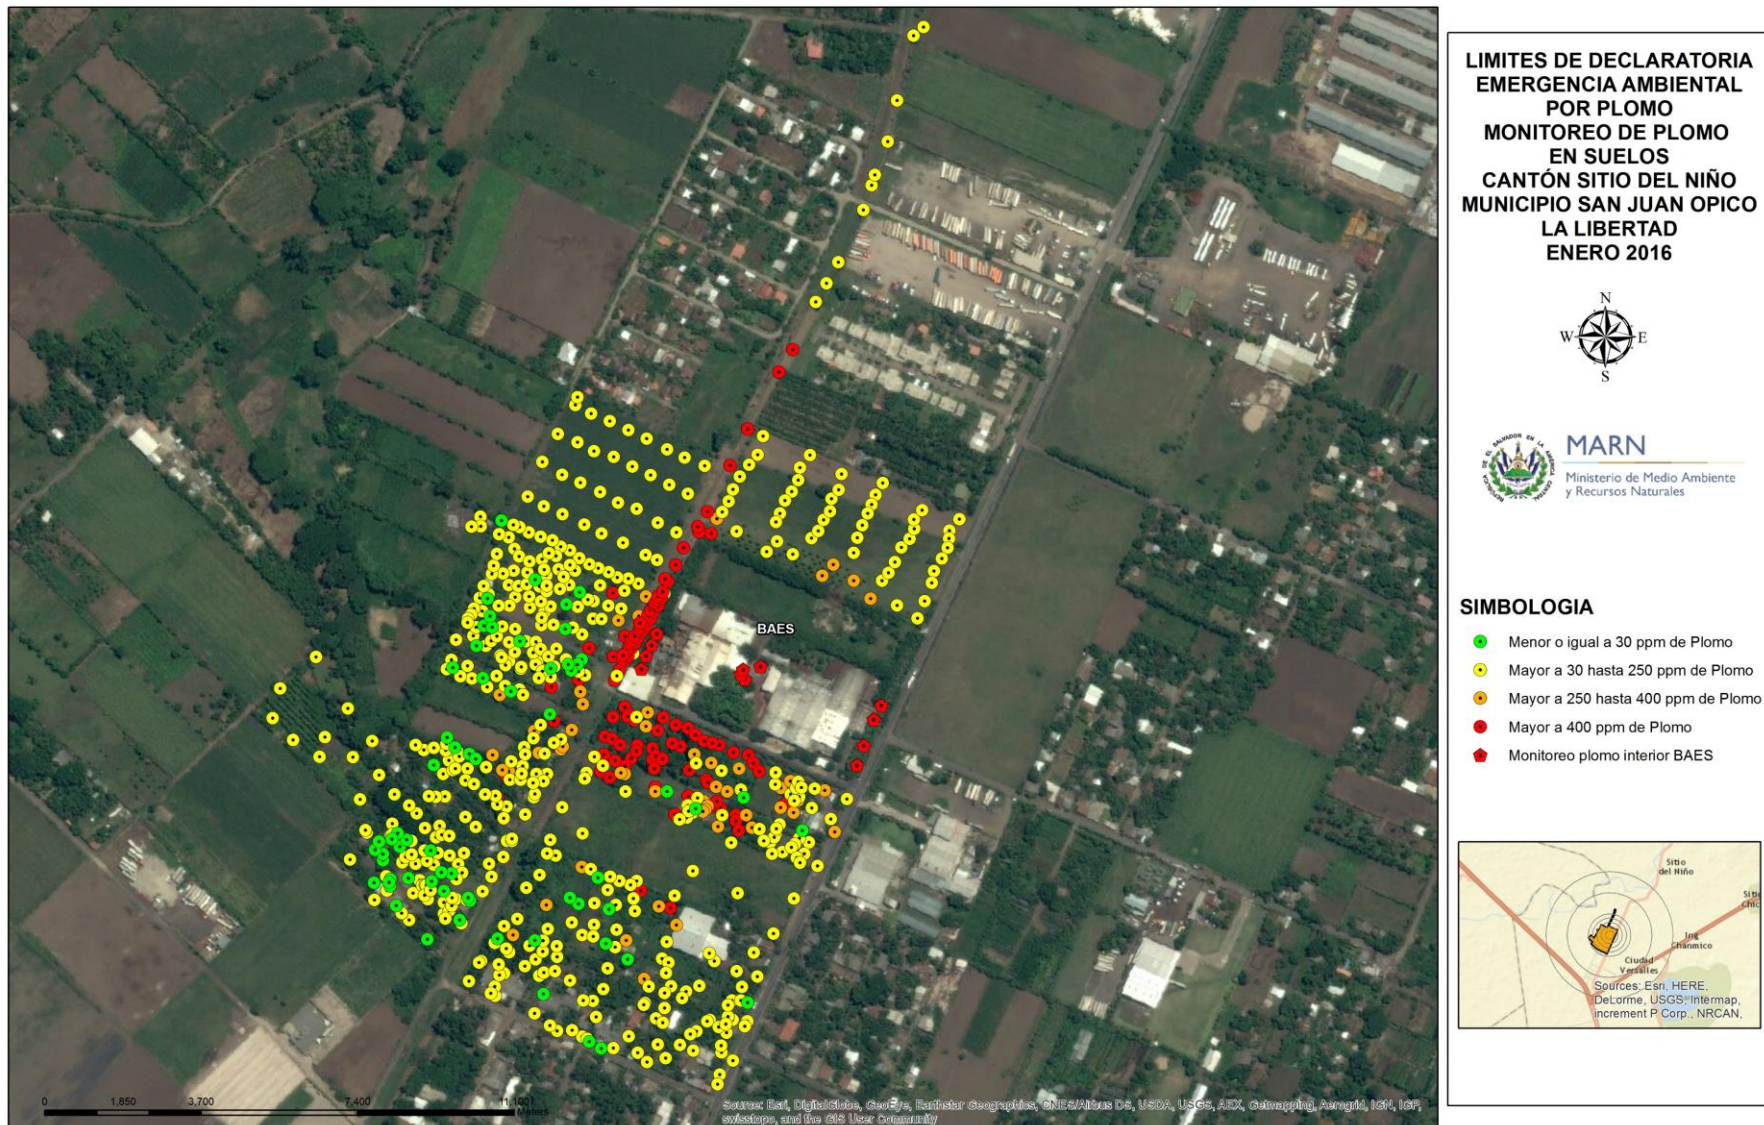
En conclusión, el análisis de los resultados del monitoreo para la determinación de concentración de plomo en suelos realizado en enero de 2016, permite establecer que existen zonas que requieren la continuidad del monitoreo ambiental y de implementación de medidas de control y mitigación de la contaminación por plomo, para prevenir daños a la salud y el medio ambiente; siendo aún necesario continuar con las acciones iniciadas para mitigar el deterioro causado al ambiente y a la salud de la población afectada.

Los resultados de los 693 sitios evaluados del 12 al 22 de enero de 2016 se presentan en el mapa de la Figura 29.

Figura 29. Mapa de localización de sitios de determinación de plomo en suelos. Periodo: 12 – 22 de enero de 2016.
