MINISTERIO DE
MEDIO AMBIENTE
Y RECURSOS
NATURALES

Informe sobre inspecciones a pozos de
monitoreo de aguas lluvias y aguas residuales de
la 4° Avenida Sur en el municipio de Ilopango,
por caso de contaminación en río Chagüite.

San Salvador, 8 de febrero de 2021

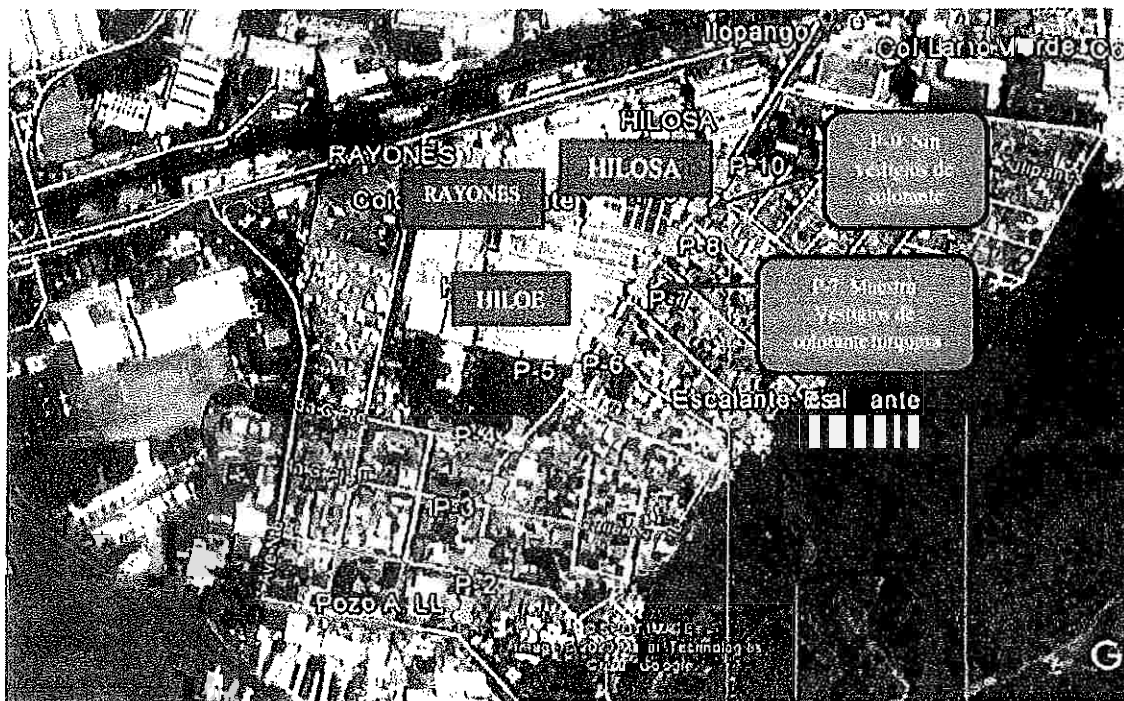
Ilustración 1. Pozos de monitoreo inspeccionados en el año 2019.

Concluyendo que los pozos, identificados como P-9 y P-10 no tenían vestigios de colorante y que los vestigios de colorante se observaron a partir del pozo P7.

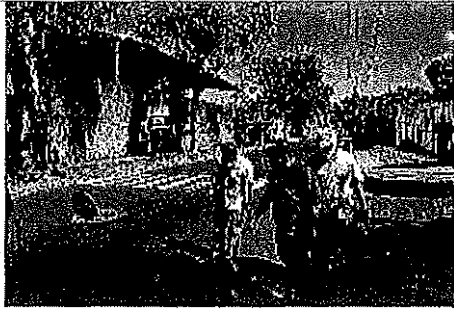
<p>10:30</p>	<p>ANDA realizó la desobstrucción del pozo antes referido.</p>
