MINISTERIO DE
MEDIO AMBIENTE
Y RECURSOS
NATURALES

Informe Técnico de acciones realizadas en lago de Ilopango.

San Salvador, 20 de octubre de 2021

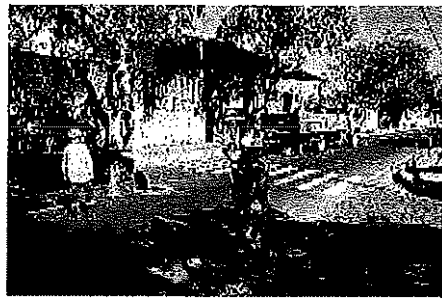
Ubicación de los pozos de monitoreo, en primer plano el pozo de aguas negras, atrás el de aguas lluvias.

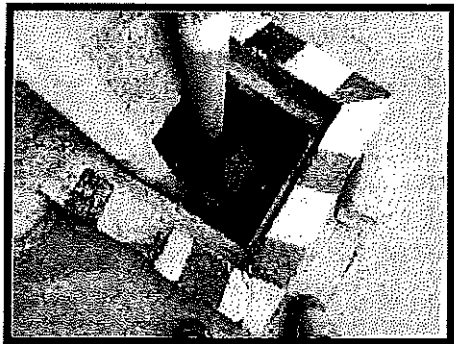
Se realizó inspección en la empresa Industrias de Hilos de El Salvador (conocida como HILOSA), específicamente en su planta de tratamiento. Donde se observó que el color del agua a la salida de la planta de tratamiento es consistente con lo encontrado en los pozos de monitoreo de aguas negras y en el pozo de aguas lluvias donde se realizaba el trasvase.

A la derecha se observa los tanques de tratamiento aireación extendida.
10:20 a.m.	<p>Posteriormente de observar las aguas residuales de la empresa Industrias Hilo de El Salvador se procedió a mostrarle los hallazgos encontrados al gerente de mantenimiento de Industrias de Hilo de El Salvador, el Señor Jose Fausto Ramirez Cosme.</p>
