MINISTERIO DE
MEDIO AMBIENTE
Y RECURSOS
NATURALES

Informe sobre inspecciones a pozos de
monitoreo de aguas lluvias y aguas residuales de
la 4° Avenida Sur en el municipio de Ilopango,
por caso de contaminación en río Chagüite.

San Salvador, 8 de febrero de 2021

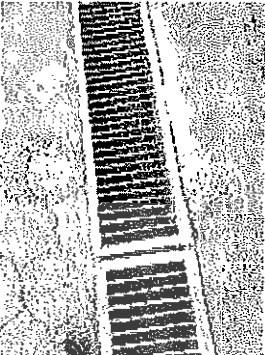
9:50 a.m.	<p>Se realizo inspección en la empresa Hilanderías de exportación. Donde se constató que la empresa es una industria seca, no se observaron descargas de aguas especiales hacia los alcantarillados, solamente dos pilas para lavado de trapeadores. Las canaletas de aguas lluvias se encontraban secas.</p>

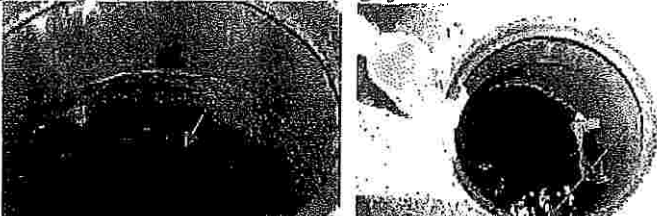
10:00 a.m	<p>Se inspecciono el siguiente pozo, P-7, en el cual se encontró totalmente lleno, lo que indicaba una obstrucción, además se encontró un agujero de trasvase que conducía hacia el pozo, P-7-L1, de aguas lluvias. (foto izquierda: pozo obstruido con agujero de trasvase), (foto derecha: pozo de aguas lluvias donde caen las aguas negras). Flechas indicas los agujero s.</p>

<p>Esto indicaba que el agua con colorantes provenía desde mas arriba y se procedió a realizar una inspección en la otra industria ubicada sobre la avenida 4º Sur.</p>

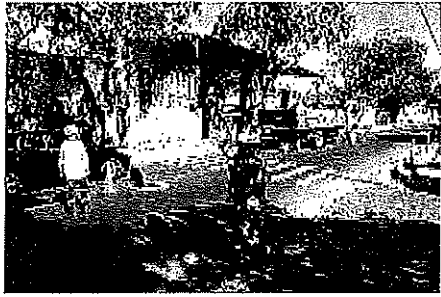
<p>Ubicación de los pozos de monitoreo, en primer plano el pozo de aguas negras, atrás el de aguas lluvias.</p>
<p>10:15</p>	<p>Se realizo inspección en la empresa Industrias de Hilos de El Salvador (conocida como HILOSA), específicamente en su planta de tratamiento. Donde se observó que el color del agua a la salida de la planta de tratamiento es consistente con lo encontrado en los pozos de monitoreo de aguas negras y en el pozo de aguas lluvias donde se realizaba el trasvase.</p>

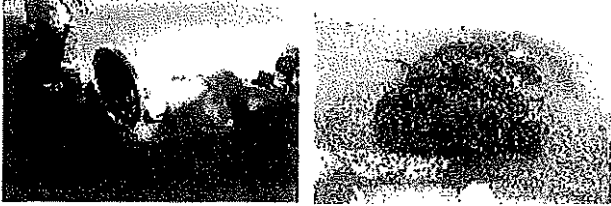
<p>Posteriormente a se destaparon los pozos de aguas lluvias siguientes, para confirmar que en el agua con colorantes no proviniera de otras fuentes. Comprobando que las aguas con colorantes son vertidas sobre el alcantarillado de aguas negras y posteriormente por travase llegan al alcantarillado de aguas lluvias en un pozo posterior.</p>
<p>10:45</p>	<p>Paralelamente a las inspecciones realizadas sobre la 4º avenida Sur, parte del equipo del MARN se dirigió al río Chagüite, donde se encontró que el río se encontraba teñido con el mismo color.</p>

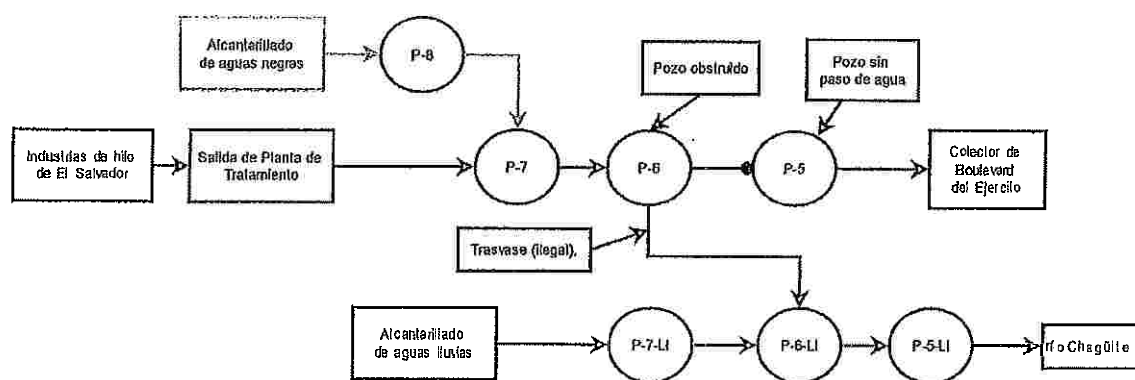
Ilustración 4. Mediante un trasvase el agua residual especial proveniente de Industrias de hilo de El Salvador llegaba hasta el alcantarillado de aguas lluvias y posteriormente hacia el río Chagüite. No existe otra empresa que descargue aguas con color hacia esta zona.

- Industrias de Hilos de El Salvador realiza la descarga de aguas residuales especiales en la tubería de aguas negras ubicada en la 4ª avenida Sur, dicha descarga se verifico mediante el destape del pozo de monitoreo P-7 y P-7-Ll, verificando que el pozo de aguas lluvias P-7-Ll no contiene vertidos con colorantes.

- Las aguas especiales de Industrias de Hilos de El Salvador, llegaban a la quebrada ubicada en las coordenadas: 13.691174870536567, -89.10902260953354, mediante el pozo P-6 el cual se encontraba obstruido y tenía un trasvase que transportaba las aguas negras hacia el pozo de aguas lluvias P-6-Ll. Dicha obra de trasvase es ilegal, por lo que ANDA procedió a su taponamiento.

El día de la inspección se solicitó a ANDA de manera verbal que además de desobstruir el pozo P-6, realizara un taponamiento del agujero de trasvase, para así evitar que las aguas residuales del alcantarillado de aguas negras de la 4ª avenida sur pudieran llegar hasta el río Chagüite. Dicha solicitud se realizó por escrito posteriormente.

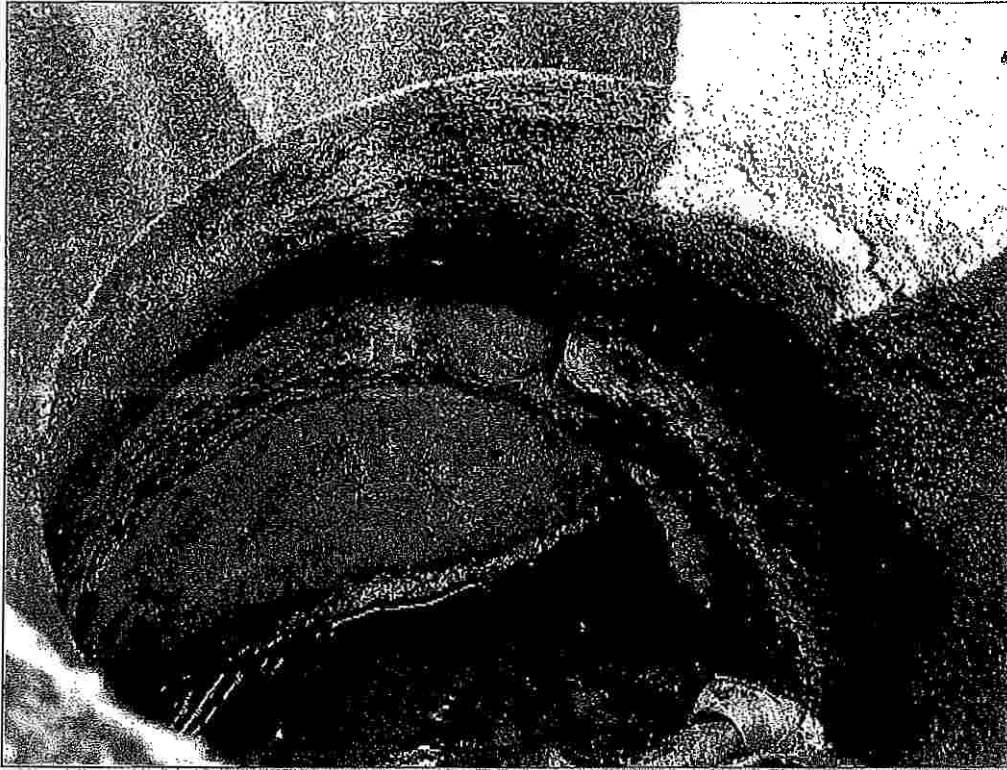
Ilustración 5 Verificación del día 15 de enero de 2021, pozo P-6 desobstruido y con agujero de trasvase taponado.

En fecha 15 de enero se realizó una inspección al pozo P-6 para verificar que las medidas tomadas (desobstrucción y taponamiento) hubieran sido realizadas, verificando que efectivamente la solicitud fue acatada por ANDA.

- El pozo P-6 fue desobstruido el día 13 de enero de 2021 y su agujero de trasvase taponado posteriormente, la verificación del taponamiento de dicho agujero se realizo el día 15 de enero de 2021.
