MINISTERIO DE  
MEDIO AMBIENTE  
Y RECURSOS  
NATURALES

## Informe Técnico de acciones realizadas en lago de Ilopango.

San Salvador, 20 de octubre de 2021

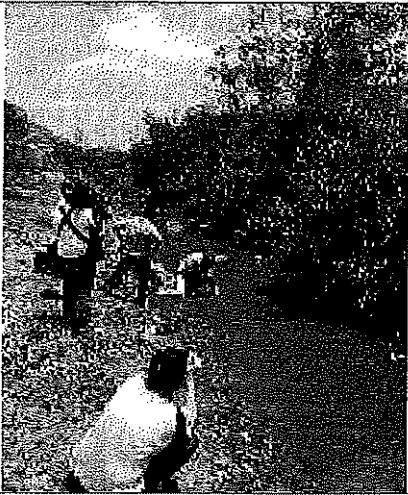
Fecha	Actividad
26/3/2018	Se conoció denuncia por medio de redes sociales, sobre supuesto vertido de aguas residuales con residuos de color, en río El Chagüite.
27/3/2018	Inspección de Río Chagüite por técnicos del Ministerio de Medio Ambiente y Recursos Naturales, en atención a denuncia por contaminación con vertido de aguas residuales con residuos de colorantes.
	Toma de muestras del Río Chagüite

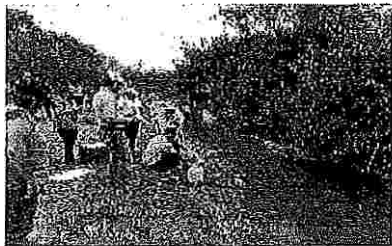
3/4/2018	Coordinación con ANDA, Alcaldía Municipal de Ilopango y Comunidad para inspección y toma de muestras de Rio El Chagüite y Aguas residuales vertidas a este.
5/4/2018	<p>Recorrido e inspección de técnicos del MARN, ANDA y Alcaldía de Ilopango por el rio El Chagüite</p>

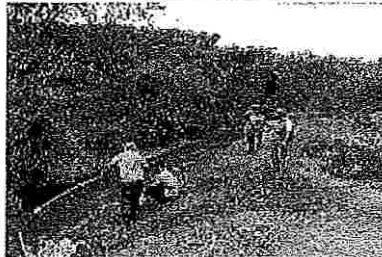
<p>Toma de muestra de agua en rio Chagüite</p>

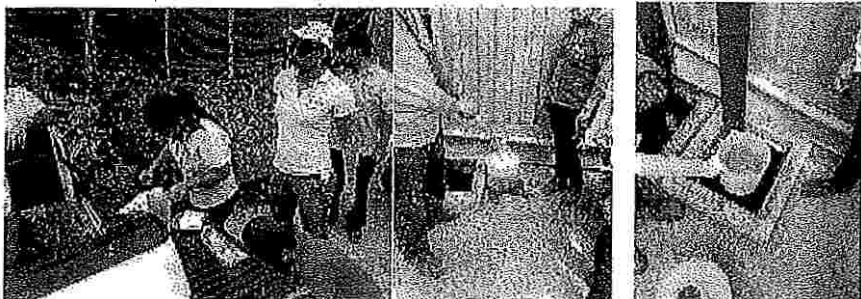
<p>Inspección y toma de muestras de aguas residuales de empresas Hilos S.A de C. V (HILOSA) e INDUSTRIAS UNIDAS, S.A DE C.V (IUSA).</p>

<p>Durante las inspecciones realizadas en la empresa HILOSA se localizó tubería de alivio (by-pass), que cuando el caudal generado de aguas residuales supera la capacidad del sistema de bombeo, descarga aguas residuales crudas al alcantarillado pluvia.</p> <p>Remisión de muestras de Aguas residuales al Laboratorio del MARN.</p>
12/4/2018	Inspección y toma de muestras de aguas residuales de empresas SERMAQUI,S.ADEC.V.

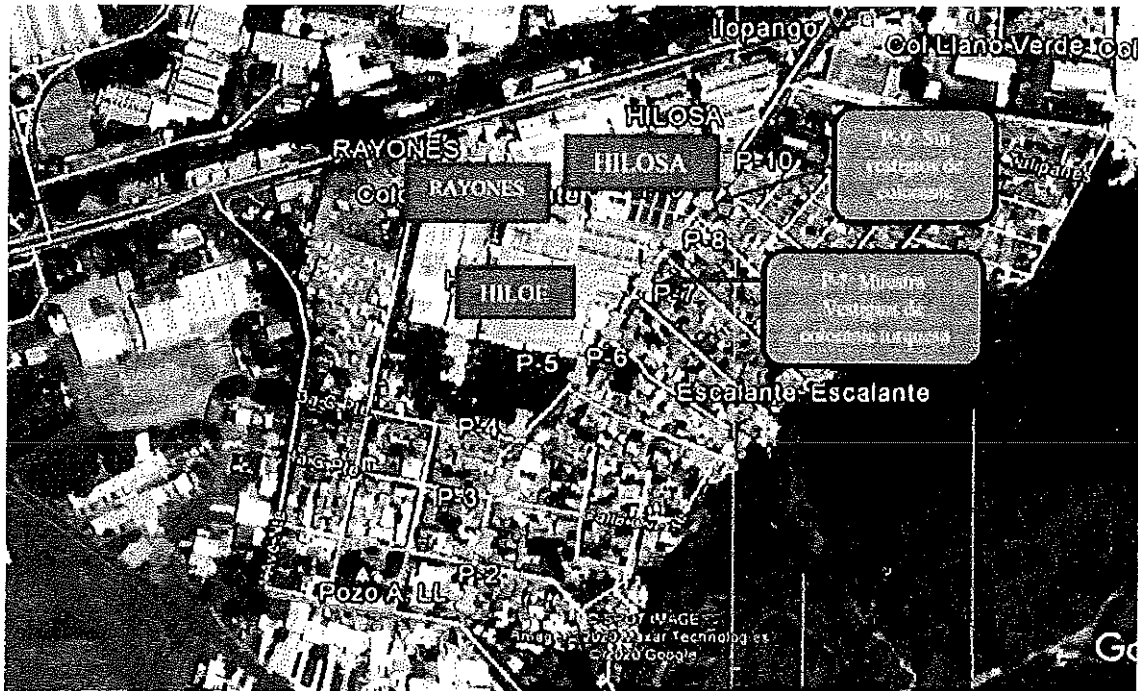
Figura 2. Pozos de monitoreo inspeccionados en el año 2019.  
Fuente: MARN

Concluyendo que los pozos, identificados como P-9 y P-10 no tenían vestigios de colorante y que los vestigios de colorante se observaron a partir del pozo P7.

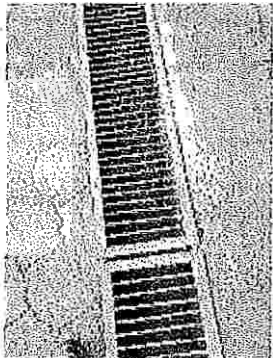
<p>9:50 a.m.</p>	<p>Se realizó inspección en la empresa Hilanderías de exportación. Donde se constató que la empresa es una industria seca, no se observaron descargas de aguas especiales hacia los alcantarillados, solamente dos pilas para lavado de trapeadores. Las canaletas de aguas lluvias se encontraban secas.</p>

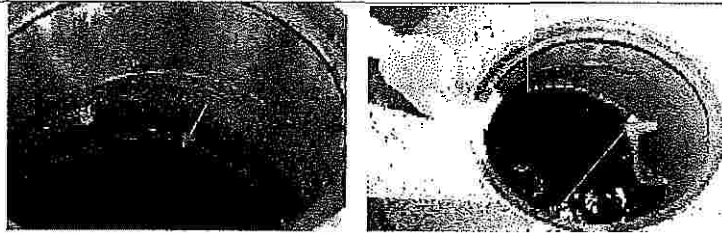
<p>10:00 a.m.</p>	<p>Se inspecciono el siguiente pozo, P-7, en el cual se encontró totalmente lleno, lo que indicaba una obstrucción, además se encontró un agujero de trasvase que conducía hacia el pozo, P-7-L1, de aguas lluvias. (foto izquierda: pozo obstruido con agujero de trasvase), (foto derecha: pozo de aguas lluvias donde caen las aguas negras). Flechas indicas los agujeros.</p>

Esto indicaba que el agua con colorantes provenía desde más arriba y se procedió a realizar una inspección en la otra industria ubicada sobre la avenida 4° Sur.

El día de la inspección se solicitó a ANDA de manera verbal que además de desobstruir el pozo P-6, realizara un taponamiento del agujero de trasvase, para así evitar que las aguas residuales del alcantarillado de aguas negras de la 4° avenida sur pudieran llegar hasta el río Chagüite. Dicha solicitud se realizó por escrito posteriormente.

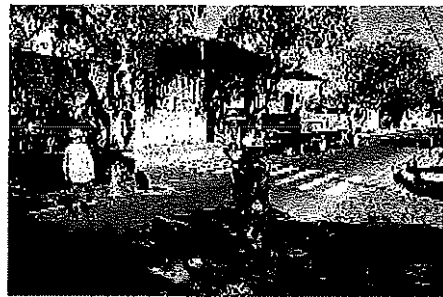
Ubicación de los pozos de monitoreo, en primer plano el pozo de aguas negras, atrás el de aguas lluvias.

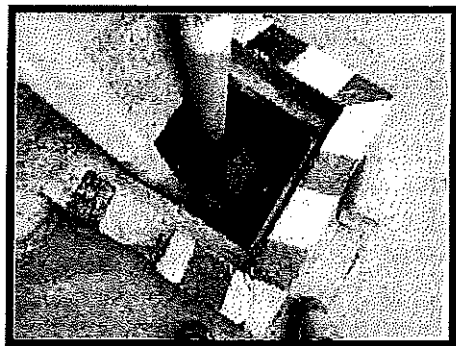
Se realizó inspección en la empresa Industrias de Hilos de El Salvador (conocida como HILOSA), específicamente en su planta de tratamiento. Donde se observó que el color del agua a la salida de la planta de tratamiento es consistente con lo encontrado en los pozos de monitoreo de aguas negras y en el pozo de aguas lluvias donde se realizaba el trasvase.

A la derecha se observa los tanques de tratamiento aireación extendida.
10:20 a.m.	<p>Posteriormente de observar las aguas residuales de la empresa Industrias Hilo de El Salvador se procedió a mostrarle los hallazgos encontrados al gerente de mantenimiento de Industrias de Hilo de El Salvador, el Señor Jose Fausto Ramirez Cosme.</p>

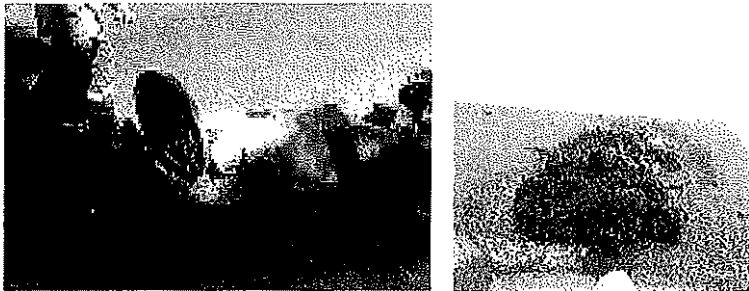
<p>Posteriormente a se destaparon los pozos de aguas lluvias siguientes, para confirmar que en el agua con colorantes no proviniera de otras fuentes. Comprobando que las aguas con colorantes son vertidas sobre el alcantarillado de aguas negras y posteriormente por trasvase llegan al alcantarillado de aguas lluvias en un pozo posterior.</p>

10:30 a.m.	<p>ANDA realizó la desobstrucción del pozo antes referido.</p>

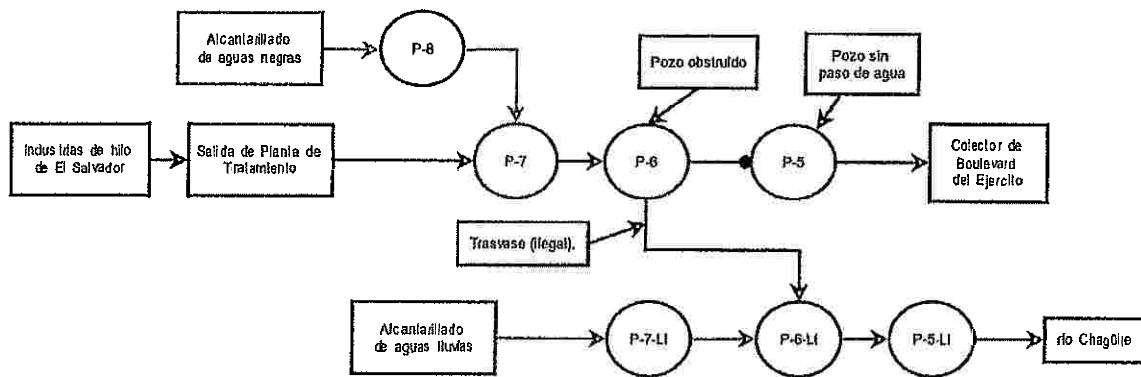
Figura 3. Mediante un trasvase el agua residual especial proveniente de Industrias de hilo de El Salvador llegaba hasta el alcantarillado de aguas lluvias y posteriormente hacia el río Chagüite. No existe otra empresa que descargue aguas con color (ver figura 2 para la ubicación de los pozos)

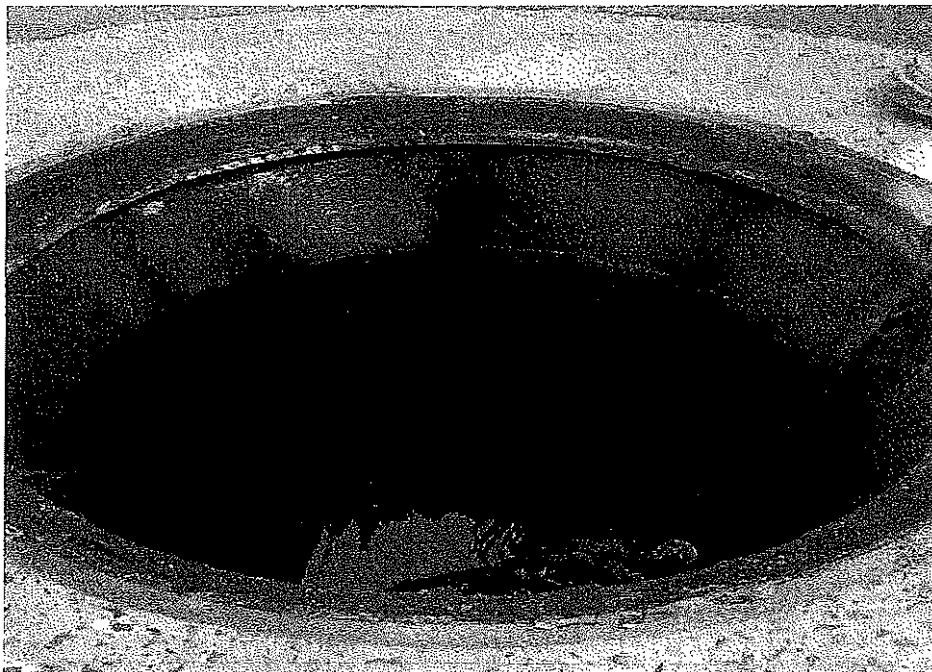
Figura 4. Pozo obstruido y agujero de trasvase  
Fuente: MARN

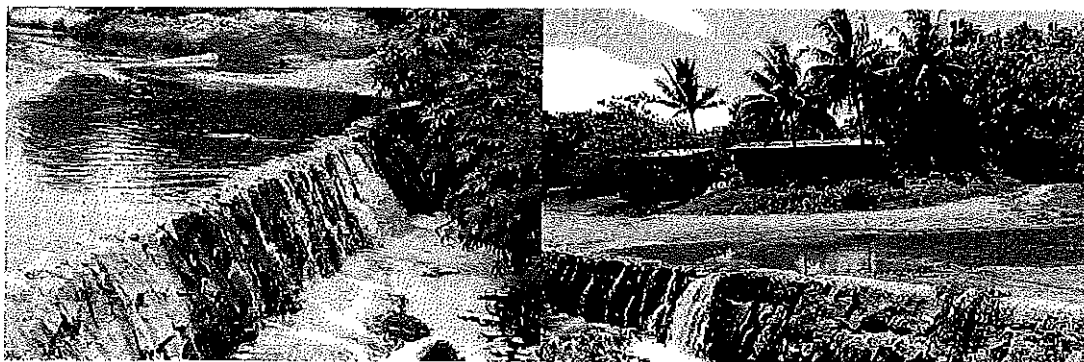
Debido a lo antes mencionado, se han venido realizado diferentes actividades de monitoreo, inspecciones e intervenciones promovidas por el MARN, en coordinación con instancias locales (alcaldía de Ilopango), asociaciones particulares y otras instituciones de gobierno. Como resultado de estas acciones se ha logrado el mejoramiento de la calidad del agua de dicho río. Gran parte de la coloración que afectaba a río Chagüite se logró controlar después de las intervenciones realizadas a los alcantarillados ubicados en la 4° avenida Norte de Ilopango en enero de 2021. Actualmente dichos eventos de coloración se han detenido. En la fotografía se puede observar el río Chagüite de un color rojo intenso (izquierda) y el mejoramiento del mismo para octubre de 2021.

Figura 7. A la izquierda Río Chagüite Año 2018, coloraciones que generaban las denuncias. A la derecha Río Chagüite 2021 se observa una mejora en la calidad del agua. Ubicación contigua a Planta Potabilizadora de ANDA Guluchapa.

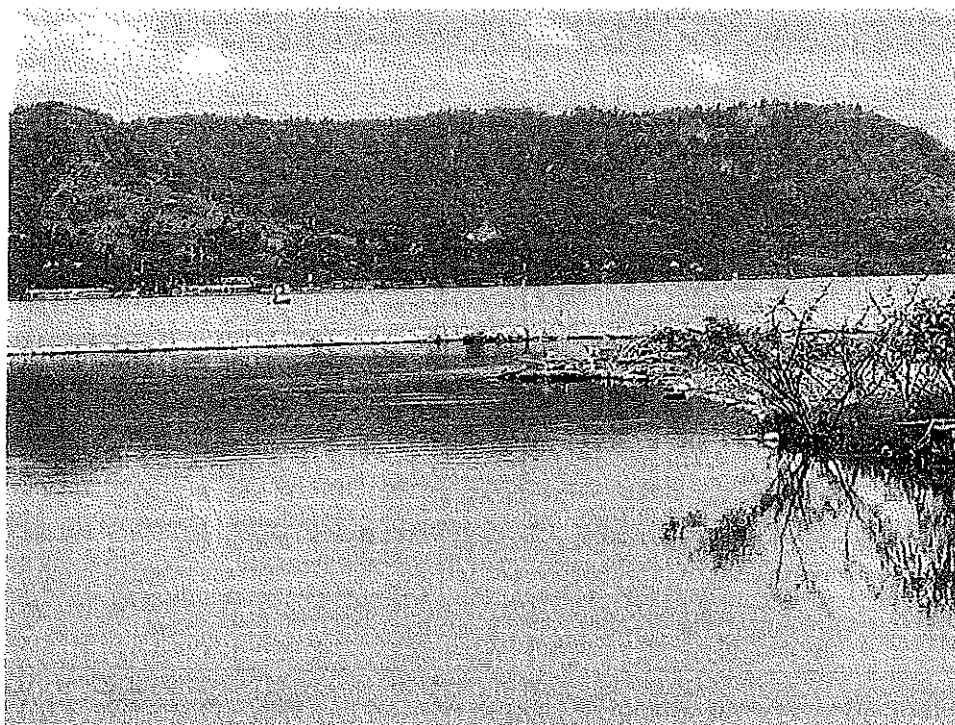
Figura 8. Ríobarda instalada.

La Asociación Pro Lago con apoyo del Ministerio de Medio Ambiente y Recursos Naturales instaló una ríobarda de 120 metros de largo, la cual se encuentra ubicada en la bocana del río Cuaya.

Esta ríobarda es una acción efectiva para detener el arrastre y confinar los desechos flotantes provenientes de la corriente superficial del río Cuaya, esto contribuirá a las acciones de descontaminación y recuperación de Lago de Ilopango que el Ministerio ya ha venido realizando.

El mantenimiento de dicha ríobarda es realizado por Pro Lago, el MARN proporcione los lazos y la asesoría técnica para su construcción.

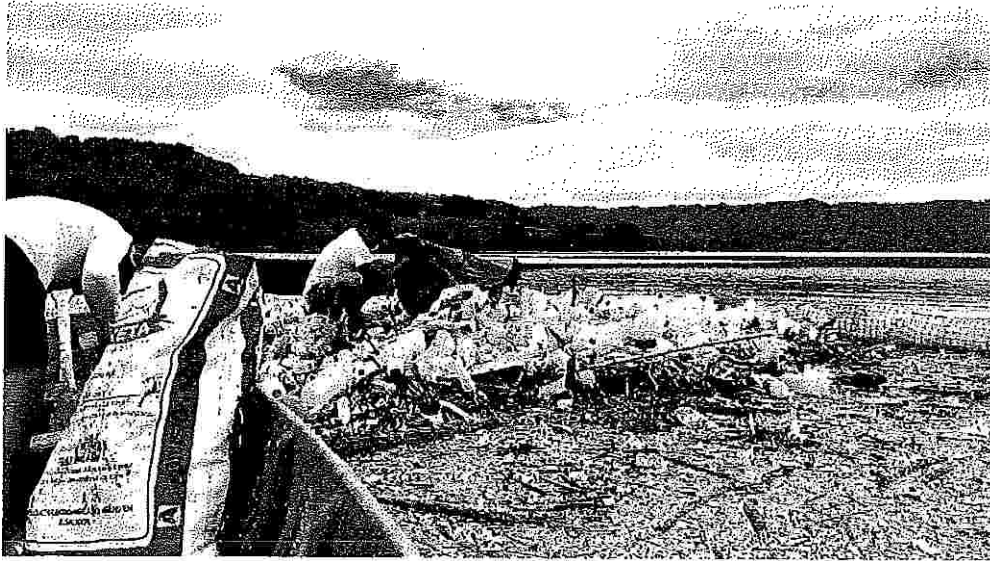
Figura 9. Primera limpieza realizada
