**PROYECTO: ACTUALIZACIÓN DE INVENTARIOS DEL AMSS**

Diagnóstico de 13 perímetros pertenecientes a los Municipios del Área Metropolitana de San Salvador

**INFORME DE RESULTADOS**

<b>CIUDAD</b>	NEJAPA	<b>CÓDIGO</b>	IBCI-IG-06-09-2017
<b>DEPARTAMENTO</b>	San Salvador	<b>FECHA DE ACTUALIZACIÓN</b>	12/07/2017

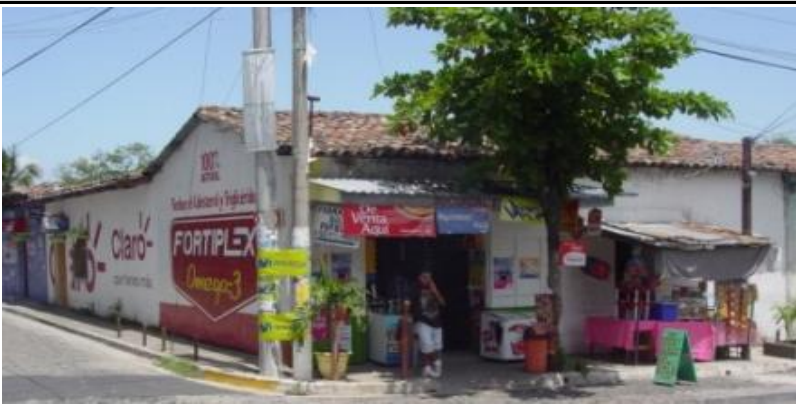
N° INMUEBLE	6		
<b>ESTADO DE CONSERVACIÓN</b>			
ÓPTIMO			
BUENO	X		
REGULAR			
MALO			
RUINA			
<b>CATEGORÍA</b>		<b>OBSERVACIONES</b>	
CON VALOR CULTURAL	X		
SIN VALOR CULTURAL

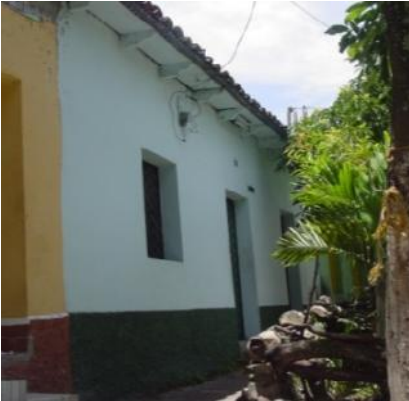
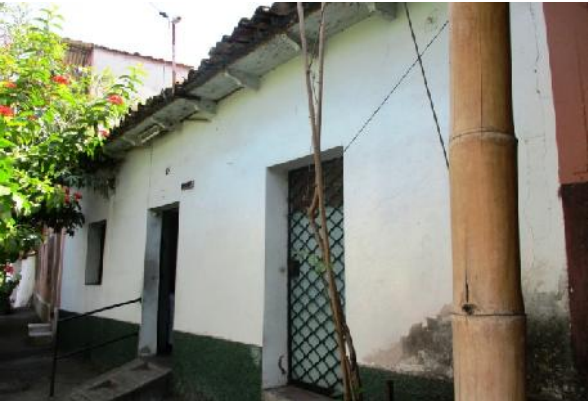
<b>N° INMUEBLE</b>			
7		<b>IMAGEN FOTOGRÁFICA IBCI (2018)</b>	
<b>ESTADO DE CONSERVACIÓN</b>

<b>ÓPTIMO</b>			
<b>BUENO</b>			
X			
<b>REGULAR</b>			
<b>REGULAR</b>			
<b>MALO</b>			
<b>RUINA</b>			
<b>CATEGORÍA</b>			
<b>CON VALOR CULTURAL</b>			
X			
<b>SIN VALOR CULTURAL</b>		<b>OBSERVACIONES</b>

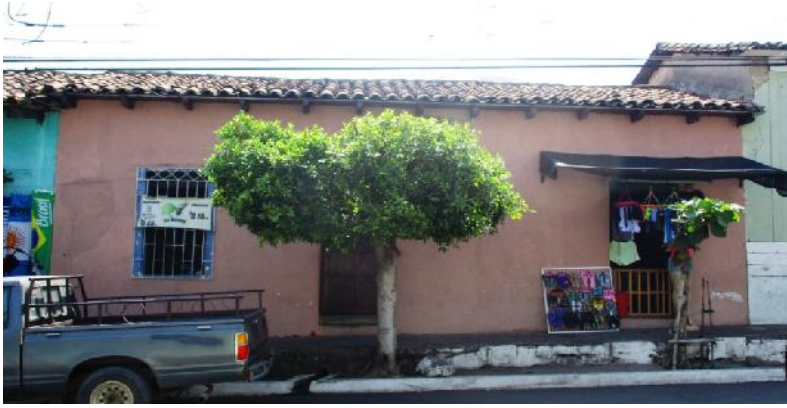
N° INMUEBLE	2			
<b>ESTADO DE CONSERVACIÓN</b>				
ÓPTIMO				
BUENO	X			
REGULAR				
MALO				
RUINA				
<b>CATEGORÍA</b>		<b>OBSERVACIONES</b>	Vivienda y venta de ropa.	
CON VALOR CULTURAL	X			
SIN VALOR CULTURAL

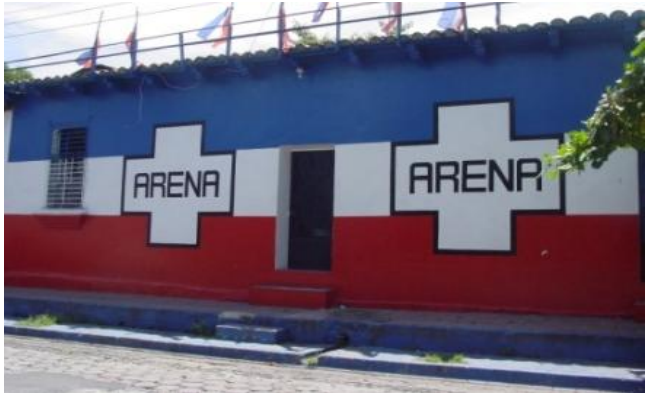
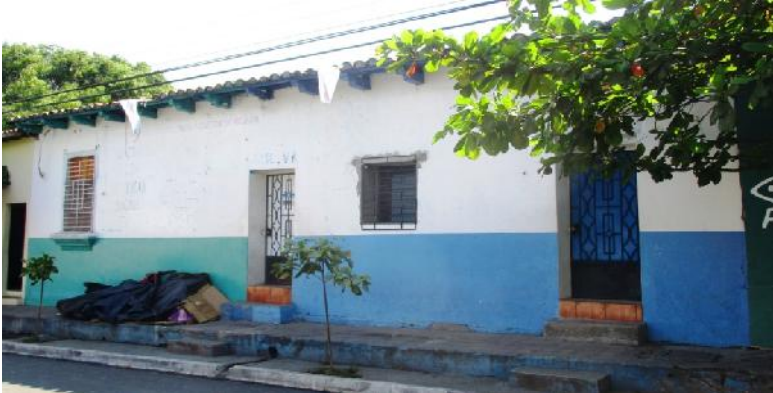
N° INMUEBLE	4			
<b>ESTADO DE CONSERVACIÓN</b>				
ÓPTIMO				
BUENO	X			
REGULAR				
MALO				
RUINA				
<b>CATEGORÍA</b>		<b>OBSERVACIONES</b>		
CON VALOR CULTURAL	X			
SIN VALOR CULTURAL

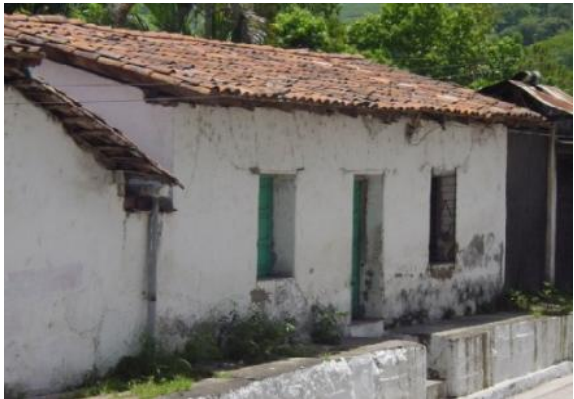
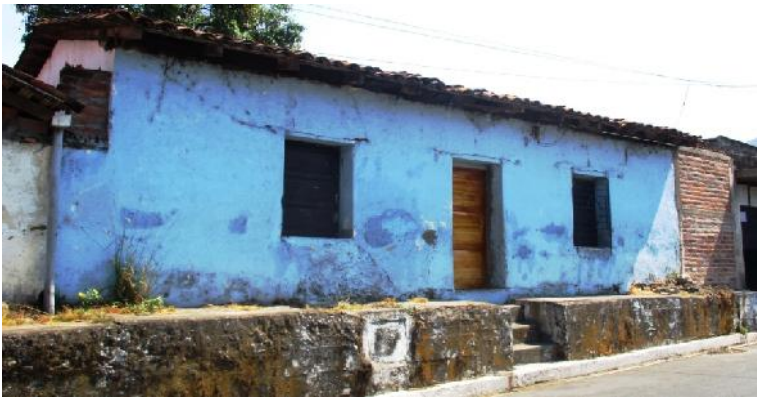
N° INMUEBLE	1			
<b>ESTADO DE CONSERVACIÓN</b>				
ÓPTIMO				
BUENO	X			
REGULAR				
MALO				
RUINA				
<b>CATEGORÍA</b>		<b>OBSERVACIONES</b>		
CON VALOR CULTURAL				
SIN VALOR CULTURAL	X

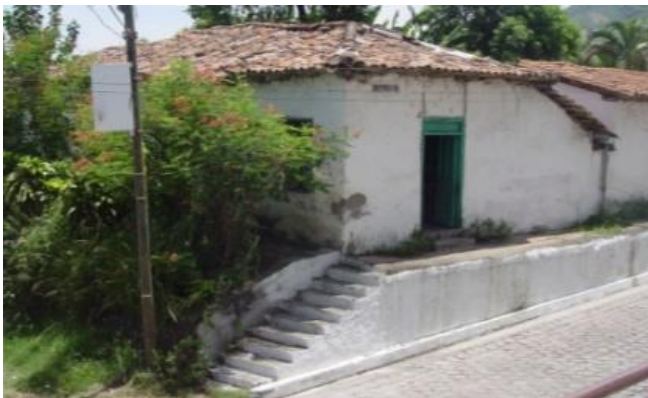
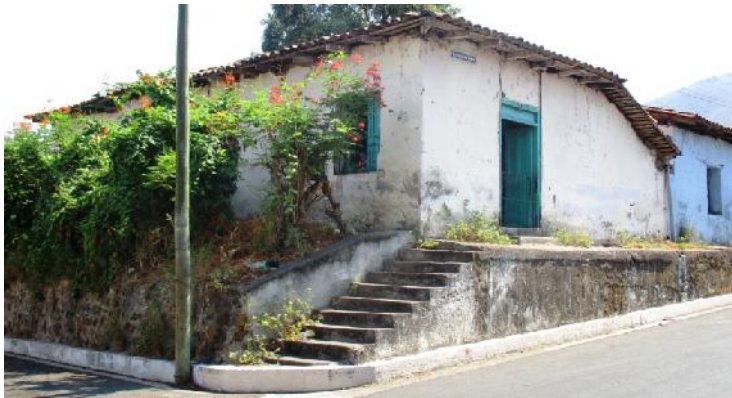
N° INMUEBLE	2			
<b>ESTADO DE CONSERVACIÓN</b>				
ÓPTIMO				
BUENO	X			
REGULAR				
MALO				
RUINA				
<b>CATEGORÍA</b>		<b>OBSERVACIONES</b>		
CON VALOR CULTURAL	X			
SIN VALOR CULTURAL

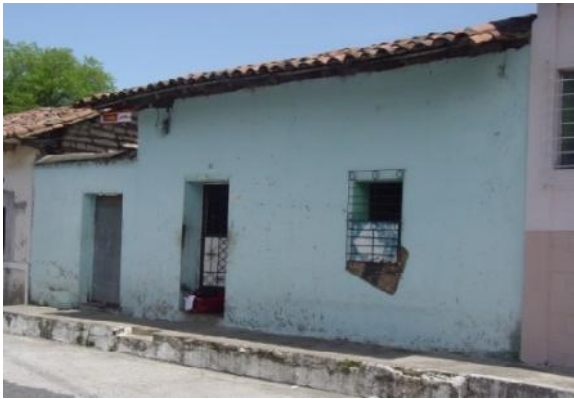
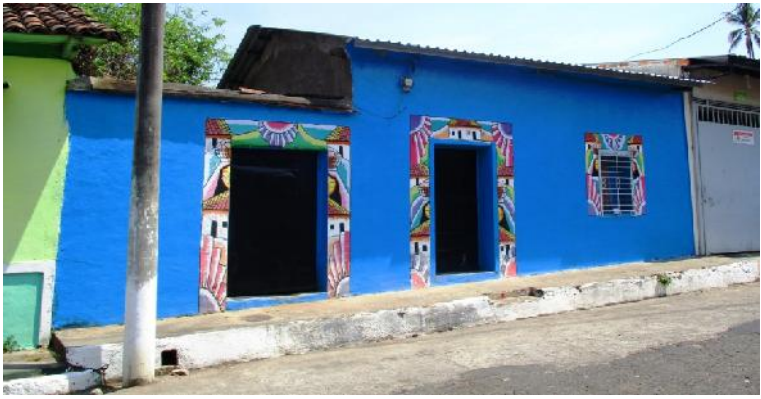
N° INMUEBLE	2			
<b>ESTADO DE CONSERVACIÓN</b>				
ÓPTIMO				
BUENO	X			
REGULAR				
MALO				
RUINA				
<b>CATEGORÍA</b>		<b>OBSERVACIONES</b> Cambio de material de cubierta.		
CON VALOR CULTURAL	X			
SIN VALOR CULTURAL

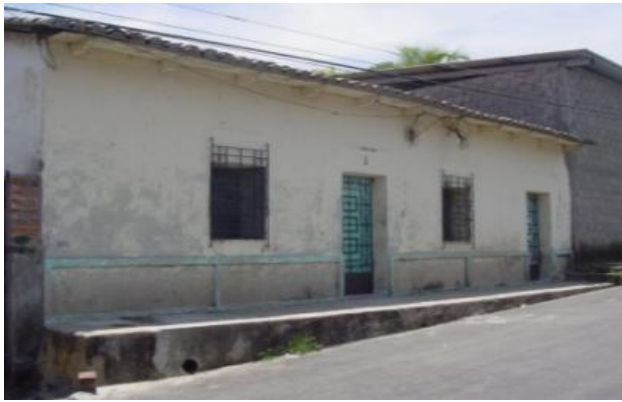
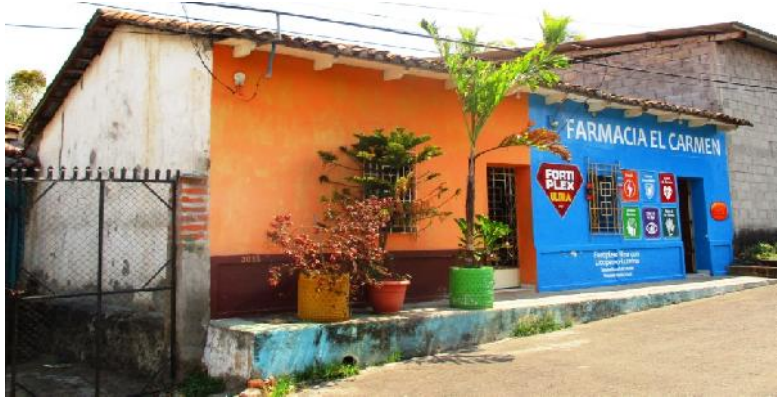
N° INMUEBLE	1			
<b>ESTADO DE CONSERVACIÓN</b>				
ÓPTIMO				
BUENO	X			
REGULAR				
MALO				
RUINA				
<b>CATEGORÍA</b>		<b>OBSERVACIONES</b>	Vivienda Particular y Farmacia El Carmen.	
CON VALOR CULTURAL	X			
SIN VALOR CULTURAL

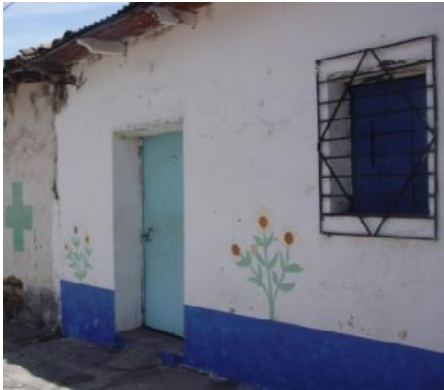
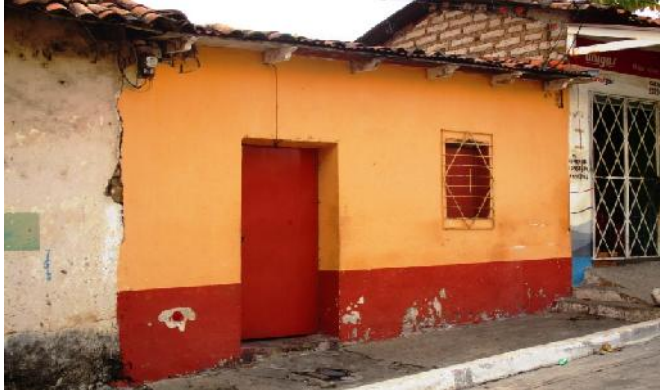
N° INMUEBLE	3		
<b>ESTADO DE CONSERVACIÓN</b>			
ÓPTIMO			
BUENO	X		
REGULAR			
MALO			
RUINA			
<b>CATEGORÍA</b>		<b>OBSERVACIONES</b>	
CON VALOR CULTURAL			
SIN VALOR CULTURAL	X

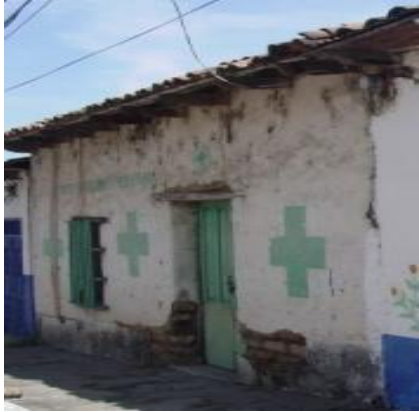
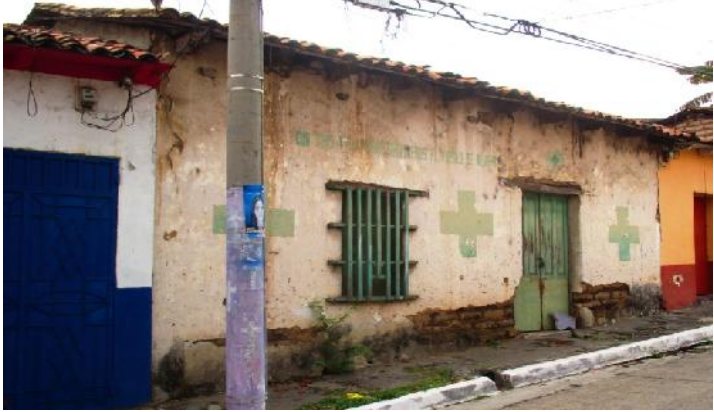
N° INMUEBLE	4		
<b>ESTADO DE CONSERVACIÓN</b>			
ÓPTIMO			
BUENO			
REGULAR	X		
MALO			
RUINA			
<b>CATEGORÍA</b>		<b>OBSERVACIONES</b>	
CON VALOR CULTURAL			
SIN VALOR CULTURAL	X

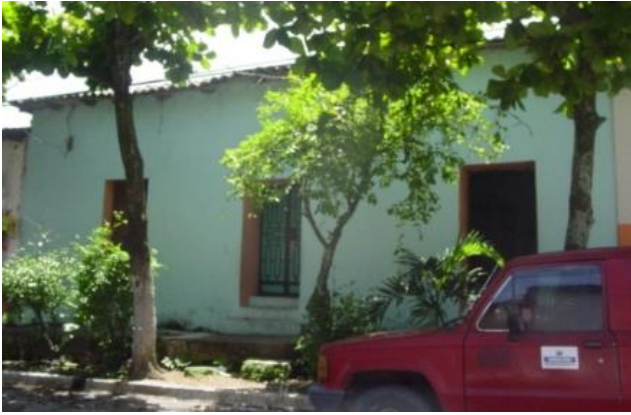
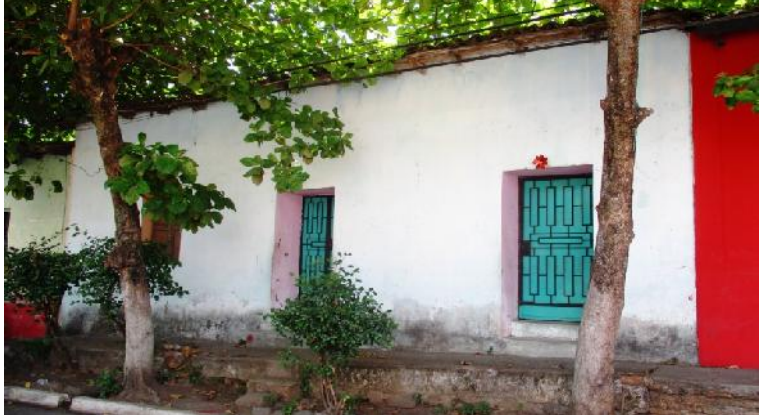
N° INMUEBLE	1		
<b>ESTADO DE CONSERVACIÓN</b>			
ÓPTIMO			
BUENO	X		
REGULAR			
MALO			
RUINA			
<b>CATEGORÍA</b>			
CON VALOR CULTURAL	X		
SIN VALOR CULTURAL		<b>OBSERVACIONES</b>	Inmueble codificado erróneamente como A2-5.

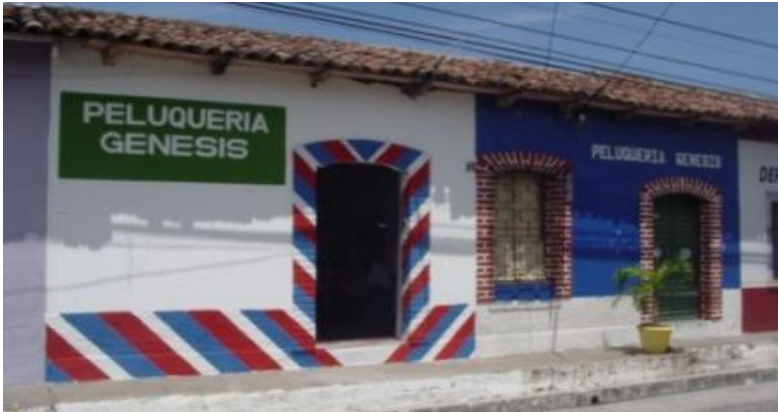
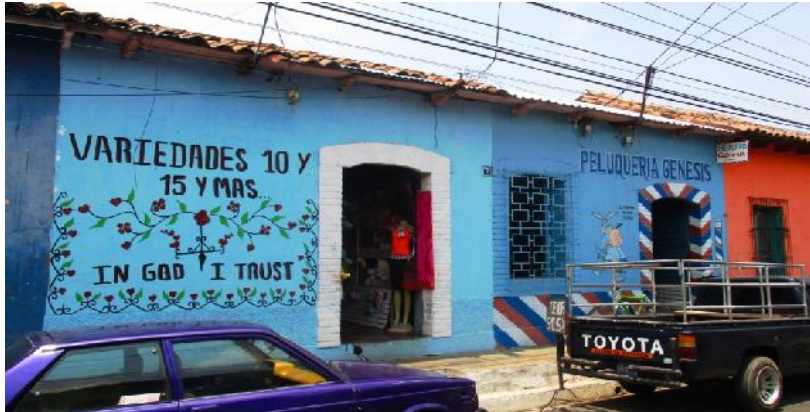
N° INMUEBLE	3		
<b>ESTADO DE CONSERVACIÓN</b>			
ÓPTIMO			
BUENO	X		
REGULAR			
MALO			
RUINA			
<b>CATEGORÍA</b>			
CON VALOR CULTURAL	X		
SIN VALOR CULTURAL		<b>OBSERVACIONES</b>	"Variedades 10 y 15 y mas" y Peluqueria Genesis

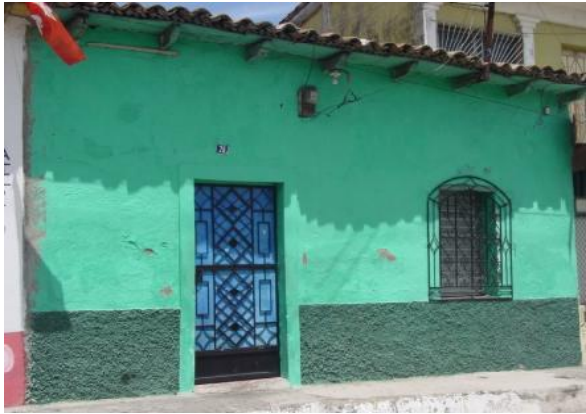
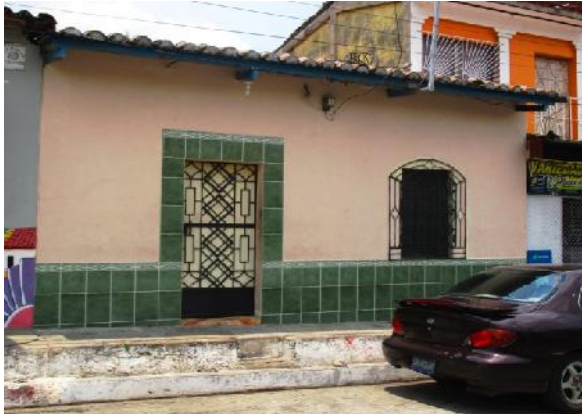
N° INMUEBLE	2		
<b>ESTADO DE CONSERVACIÓN</b>			
ÓPTIMO			
BUENO	X		
REGULAR			
MALO			
RUINA			
<b>CATEGORÍA</b>		<b>OBSERVACIONES</b>	
CON VALOR CULTURAL	X		
SIN VALOR CULTURAL

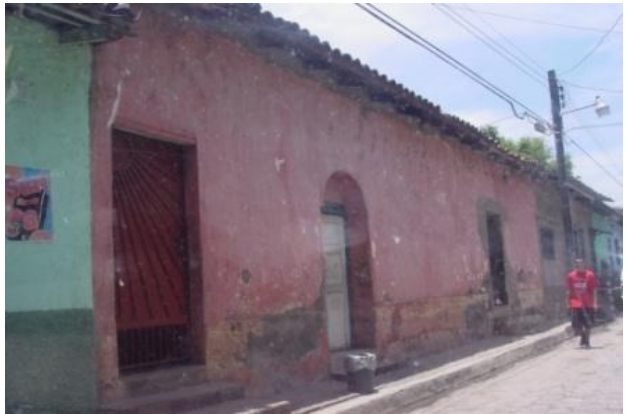
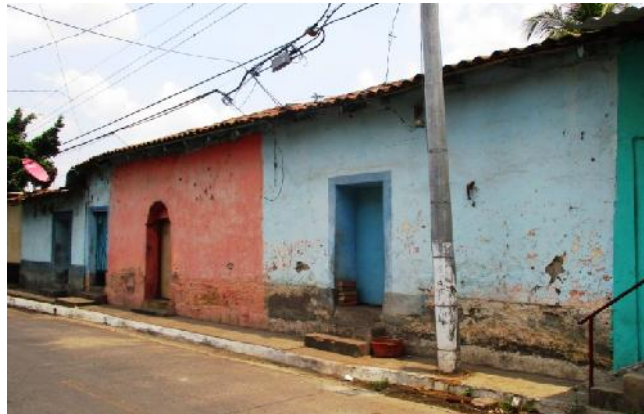
N° INMUEBLE	9		
<b>ESTADO DE CONSERVACIÓN</b>			
ÓPTIMO			
BUENO	X		
REGULAR			
MALO			
RUINA			
<b>CATEGORÍA</b>			
CON VALOR CULTURAL	X		
SIN VALOR CULTURAL		<b>OBSERVACIONES</b>

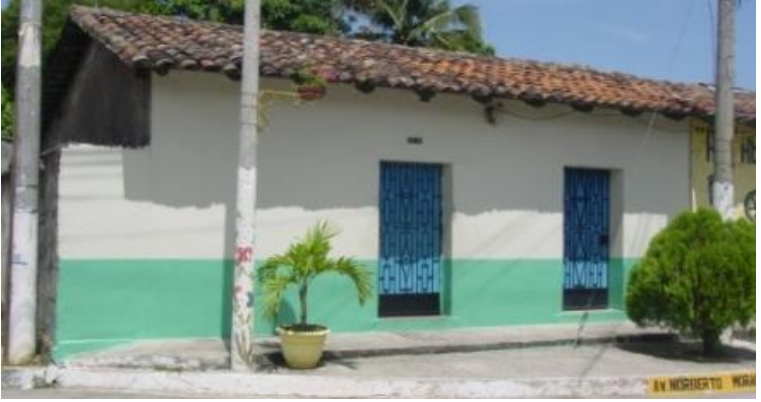
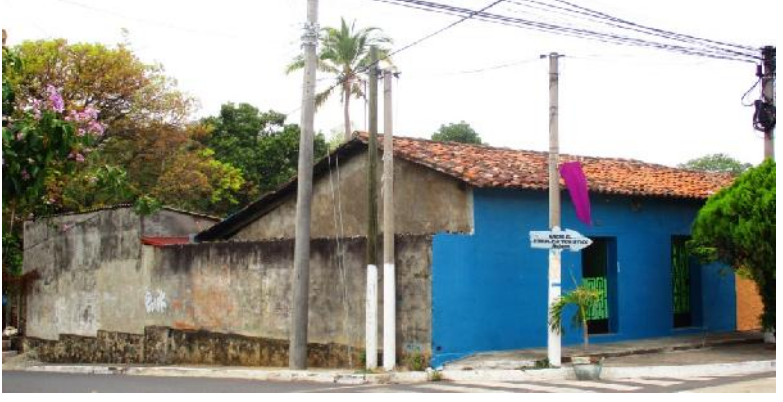
N° INMUEBLE	2		
<b>ESTADO DE CONSERVACIÓN</b>			
ÓPTIMO	X		
BUENO			
REGULAR			
MALO			
RUINA			
<b>CATEGORÍA</b>		<b>OBSERVACIONES</b>	
CON VALOR CULTURAL	X		
SIN VALOR CULTURAL

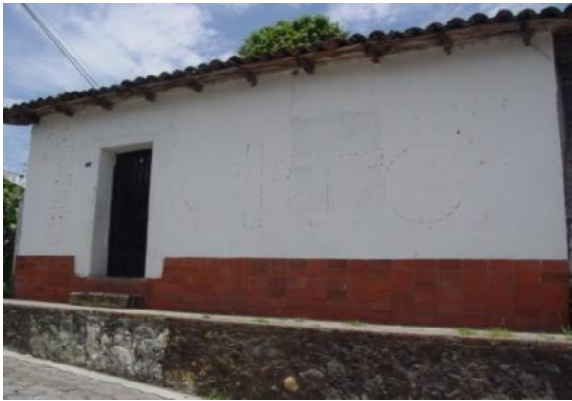
N° INMUEBLE	5			
<b>ESTADO DE CONSERVACIÓN</b>				
ÓPTIMO	X			
BUENO				
REGULAR				
MALO				
RUINA				
<b>CATEGORÍA</b>				
CON VALOR CULTURAL	X			
SIN VALOR CULTURAL		<b>OBSERVACIONES</b>

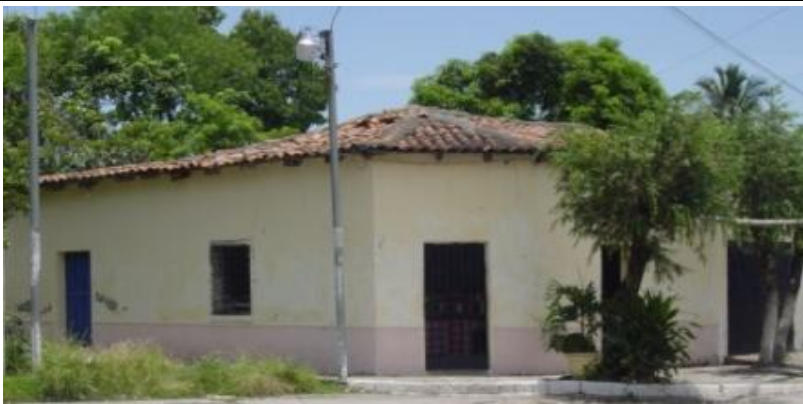
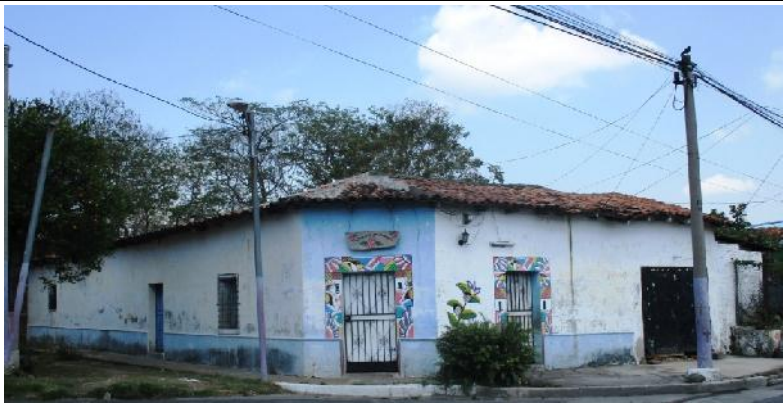
N° INMUEBLE	7		
<b>ESTADO DE CONSERVACIÓN</b>			
ÓPTIMO			
BUENO	X		
REGULAR			
MALO			
RUINA			
<b>CATEGORÍA</b>		<b>OBSERVACIONES</b>	Vivienda y "Pupusería Pocasangre"
CON VALOR CULTURAL	X		
SIN VALOR CULTURAL
