Dirección Nacional de Patrimonio Cultural, Coordinación de Zonas y Monumentos Históricos - CONCULTURA -

IDENTIFICACION FOTOGRAFICA.

INMUEBLE: Inmueble dentro del Centro Histórico

Juego de Billar "Pasatiempo"

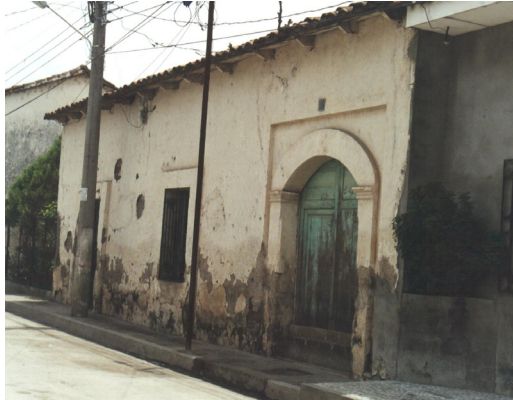
EXTERIOR: Regular

Presencia de humedad y daños en la parte inferior de la fachada.

Inmueble en de fachada recta con dos ingresos, uno de los cuales de arco medio punto con moldura a su alrededor y dos pilastras. Posee en medio de los accesos una ventana de vano recto. Fachada con alero y canecillos en madera simples, con cubierta a dos aguas de teja.

15. RECOMENDACIONES DE INTERVENCIÓN:					
Cualquier intervención que se le quiera realizar al inmueble, se debe solicitar la autorización a CONCULTURA.
