Dirección Nacional de Patrimonio Cultural, Coordinación de Zonas y Monumentos Históricos - CONCULTURA -

### IDENTIFICACION FOTOGRAFICA.

**INMUEBLE:** Inmueble dentro del Centro Histórico

Alcaldía Municipal de Metapán

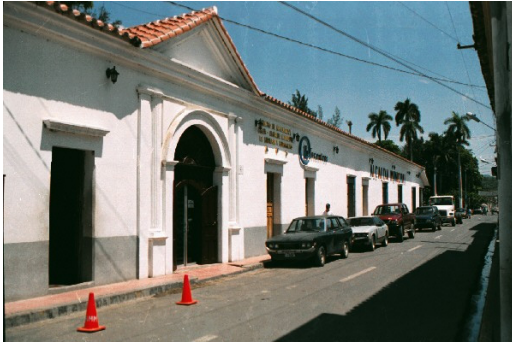
Vista de la fachada oriente

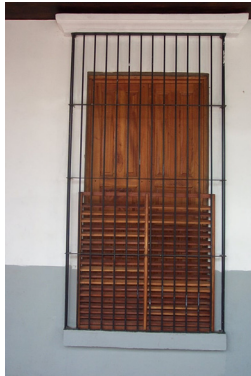
Vano recto con ventana de dos hojas en madera y contraventana, balcón rectilíneo

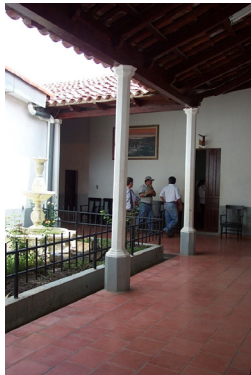
Vista interior de los corredores

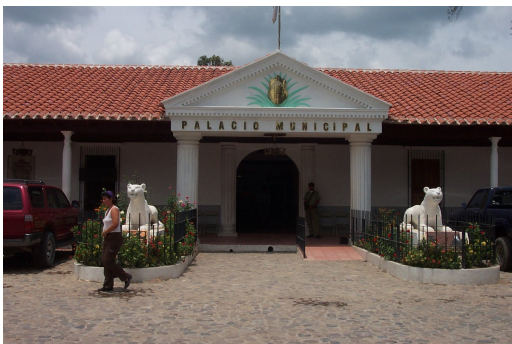
El cielo falso artesonado de yeso en el portal y el fronton triangular con, su escudo. Colocación de dos esculturas en forma de poma a cada lado del acceso principal del portal.

Detalle del acceso principal, formado por dos columnas circulares con un frontón triangular
