Dirección Nacional de Patrimonio Cultural, Coordinación de Zonas y Monumentos Históricos - CONCULTURA -

<b>INMUEBLE:</b>	Inmueble Aislado		
<b>ZONA:</b>		<b>MANZANA:</b>	
<b>NUMERO DE INMUEBLE:</b>	2	<b>NUMERO DE FICHA:</b>	026
<b>NOMBRE TRADICIONAL:</b>			
Cementerio General El Socorro			
<b>NOMBRE ACTUAL:</b>			
Cementerio General El Socorro

<b>REGION GEOGRAFICA:</b>	Occidental	<b>DEPARTAMENTO:</b>	Santa Ana	<b>MUNICIPIO:</b>	Metapán
<b>NOMBRE DEL POBLADO:</b>	Metapán	<b>TITULO:</b>	Ciudad	<b>BARRIO:</b>	
<b>DIRECCION:</b>	Calle a la Cementera CESSA				
<b>Nº DE CATASTRO:</b>

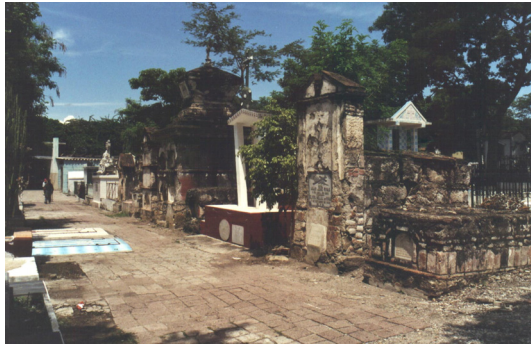
### IDENTIFICACION FOTOGRAFICA:

En lo referente a las tumbas, nichos, mausoleos, capillas, etc., estas presentan deterioro de muchas causas ó por varios agentes naturales por ejemplo: La lluvia, el polvo, levantamiento de estructuras por las raíces de los árboles. Así como también por el robo y mutilación de esculturas por el hombre.

Regular

La Alcaldía Municipal deberá contactar a los propietarios, para que conjuntamente intervengan las diferentes muestras funerarias que se encuentran en mal estado y que son generalmente las más antiguas.

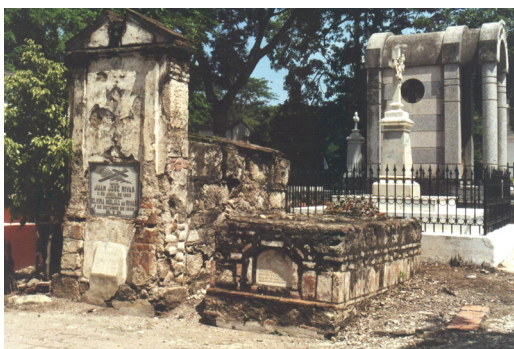
Mausoleo de la familia Rivas, el cual se encuentra deteriorado

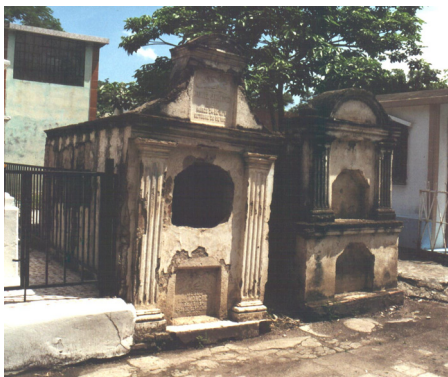
Detalle de arquitectura funeraria, las cuales han sufrido saqueos, perdiendo de esta manera las placas elaboradas en mármol
