Dirección Nacional de Patrimonio Cultural, Coordinación de Zonas y Monumentos Históricos - CONCULTURA -

IDENTIFICACION FOTOGRAFICA.

Puente El Socorro

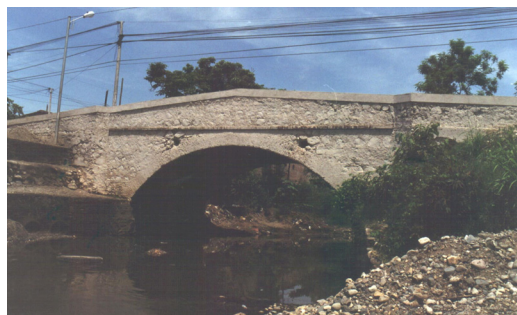
| | EXTERIOR | INTERIOR |
|---|---|---|
| Estructura | Bueno | |
| Elementos | Bueno | |

No se observan

El puente con la reconstrucción ahora solo cuenta con una bóveda.

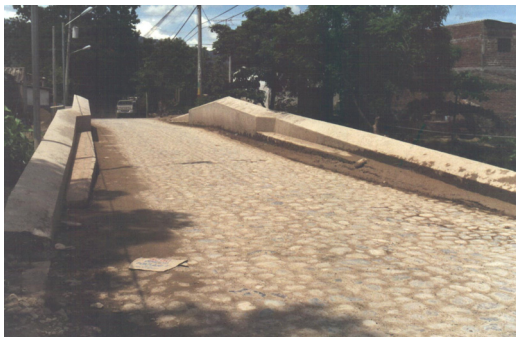
Vista del recubrimiento del Puente El Socorro
