Dirección Nacional de Patrimonio Cultural, Coordinación de Zonas y Monumentos Históricos - CONCULTURA -

IDENTIFICACION FOTOGRAFICA.

| Colegio San Francisco de Asís | | | |

| DIRECCION: | 1a Calle Poniente, entre Avenida Benjamin Valiente Norte y Avenida Isidro Menéndez | | | | |

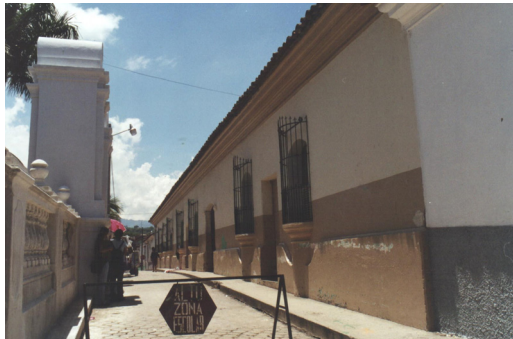
| W) ESTADO DE CONSERVACION GENERAL | | |
|---|---|---|
| EXTERIOR: | Bueno | INTERIOR: No se Ingreso |

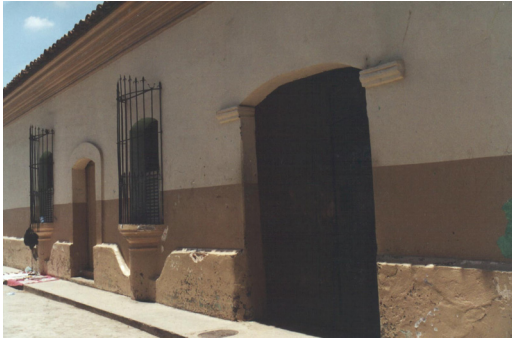
El inmueble posee balcones con antepecho, los vanos de las ventanas, son de arco rebajado al igual que los accesos y con moldura alrededor. Las ventanas poseen contraventanas y su fachada esta rematada por una cornisa.

Vista parcial de la fachada
