Dirección Nacional de Patrimonio Cultural, Coordinación de Zonas y Monumentos Históricos - CONCULTURA -

### IDENTIFICACION FOTOGRAFICA.

Iglesia San Pedro Apóstol

**REGION GEOGRAFICA:** Occidental **DEPARTAMENTO:** Santa Ana **MUNICIPIO:** Metapán

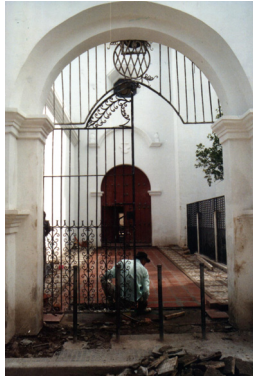
Detalle del acceso sur al atrio, el cual es un vano de arco de medio punto con pilastras en sus extremos y puerta de hierro forjado

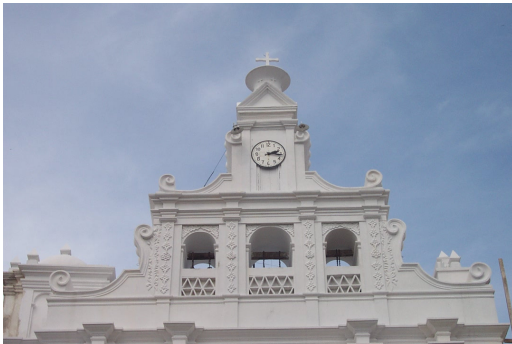
Detalla de la espadaña de la fachada poniente

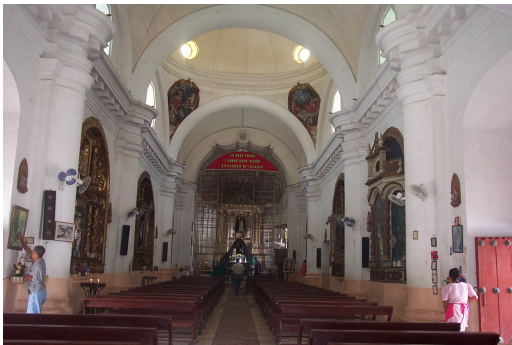
Vista de la nave principal con sus bóvedas y retablos

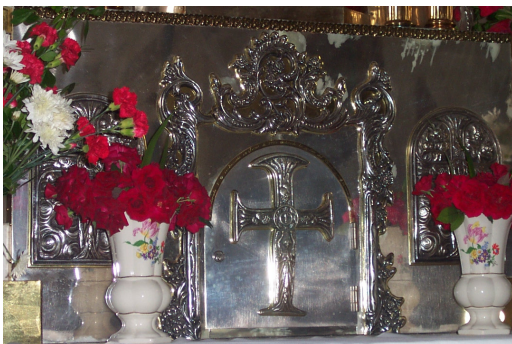
Detalle del sagrario elaborado con la técnica del alto relieve sobre metal
