Dirección Nacional de Patrimonio Cultural, Coordinación de Zonas y Monumentos Históricos - CONCULTURA -

La Portada de Ostua

REGION GEOGRAFICA: Occidental DEPARTAMENTO: Santa Ana MUNICIPIO: Metapán  
NOMBRE DE POBLADO: Metapán TITULO: Ciudad BARRIO:  
DIRECCION: Calle a San Jerónimo  
Nº CATASTRO:

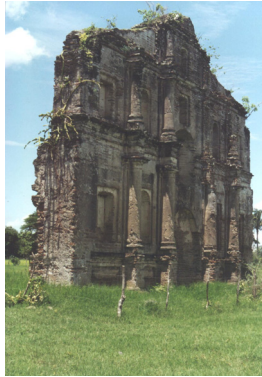
Vista de la fachada principal, el único vestigio que queda de la Iglesia de Ostua

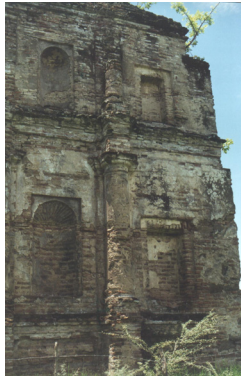
Detalle de los nichos y las pilastras de la fachada principal

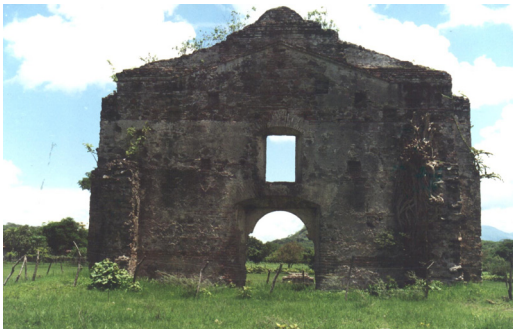
Vista de la parte posterior de la fachada principal
