**IDENTIFICACION FOTOGRAFICA.**

INMUEBLE: Inmueble dentro del Centro Histórico

Iglesia Santiago Apostol

REGION GEOGRAFICA: Central DEPARTAMENTO: San Vicente MUNICIPIO: Apastepeque

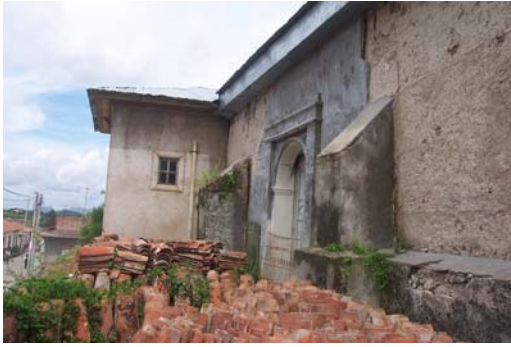
Las fachadas se encuentran desplomadas, desprendimiento del repello. Grietas en todas las fachadas.

En la vista norte se puede apreciar la capilla así como los daños que ha sufrido el inmueble por los terremotos del 2001.

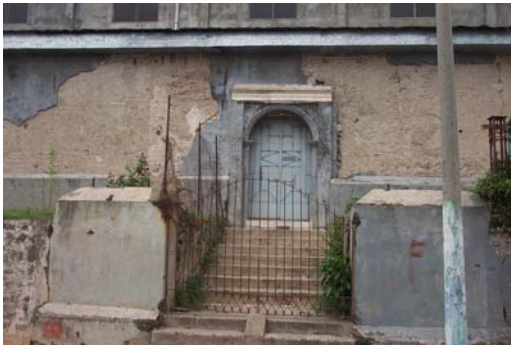
Vista del acceso lateral norte y la perdida del repello en esta fachada.
