Dirección Nacional de Patrimonio Cultural, Coordinación de Zonas y Monumentos Históricos - CONCULTURA -

IDENTIFICACION FOTOGRAFICA.

Hacienda Santa Bárbara

REGION GEOGRAFICA: Central **DEPARTAMENTO:** Chalatenango **MUNICIPIO:** El Paraiso

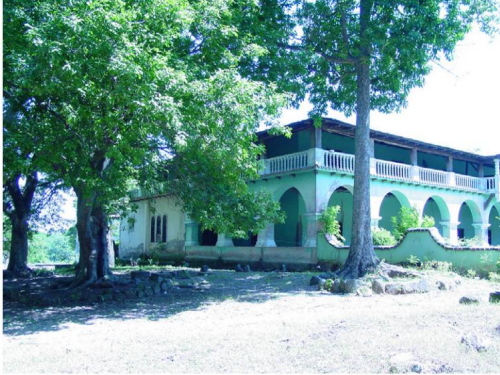
Vista Sur oriente de la casa patronal desde el patio.

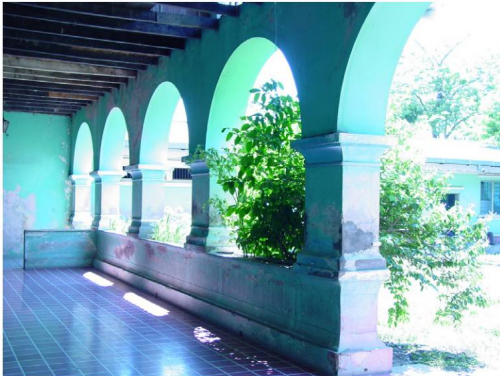
Vista interior de las arcadas de la fachada principal, la cual esta dispuesta hacia el Oriente.

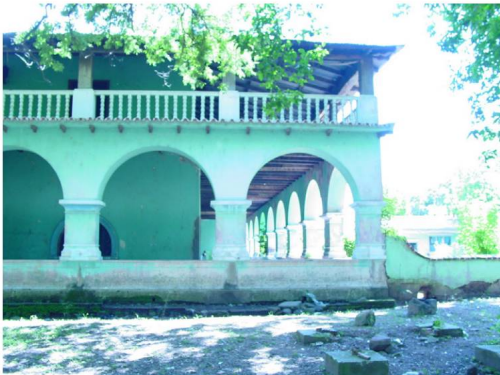
Vista parcial de la fachada Sur de la casa patronal de la Hacienda Santa Barbara.

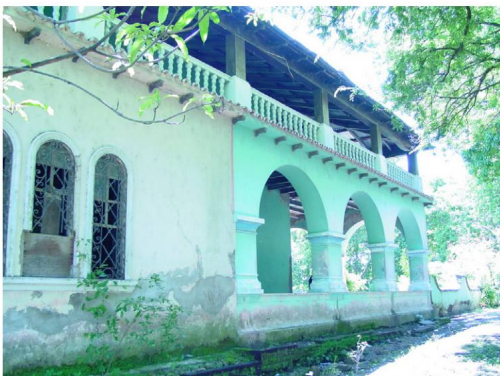
Vista de la fachada Sur. Arcadas en el primer nivel y galeria abierta en el segundo
