Informe sobre la inspección de campo realizada a la zona de desembocadura del río Grande de San Miguel, Puerto Parada, jurisdicción de Usulután, Departamento de Usulután

INFORME DE INSPECCION REALIZADA A RIO GRANDE DE SAN MIGUEL

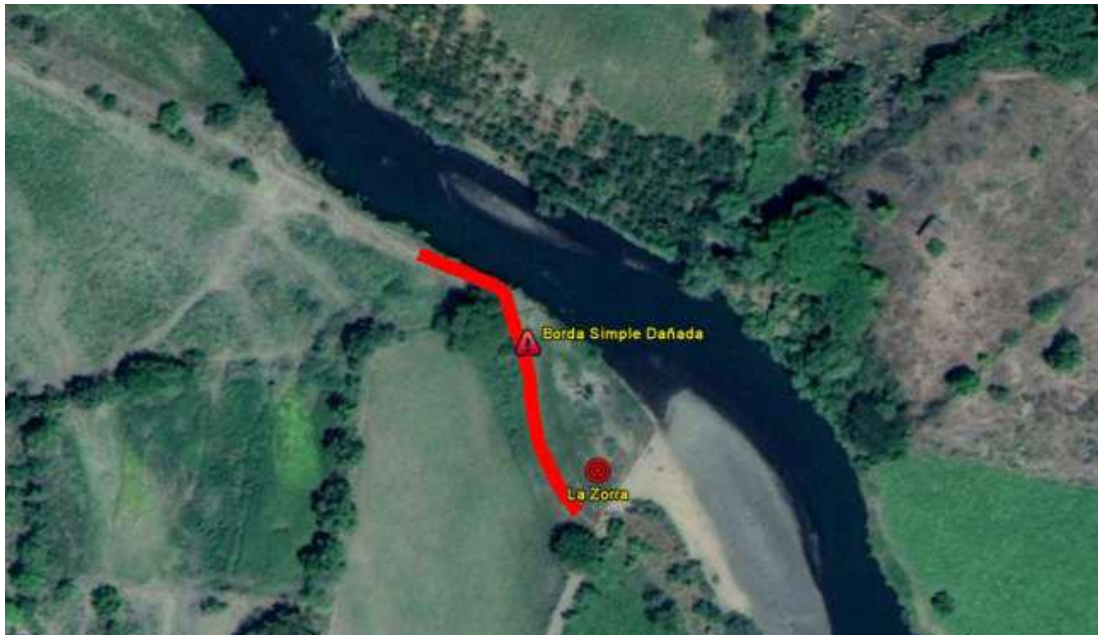
El primer lugar visitado, es conocido como La Zorra, en dicho lugar se pudo observar un tramo de borda de dimensiones de 41 m. de ancho de base, 4.0 m. de corona y una altura de 5.0m, la cual ha colapsado un tramo de 120 m. de longitud. En el mismo lugar se observaron además bancos de arena proveniente material arrastrado por la escorrentía y que están azolvado el cauce del rio. Por otra parte y a unos 150 metros aguas abajo, la borda fue rebasada sobre la corona, ocasionado erosión y carcavamiento de un diámetro aproximado de 8 metros, lo cual afecto los sembradios del lugar

Figura 2: Muestra el tramo de la borda colapsada.

- En el cárcavamiento observado en La Zorra, es necesario la reparación para evitar un futuro punto de ruptura.
- En ambos sitios de ruptura y considerando que el invierno está próximo, podría reconstruirse una borda provisional utilizando material proveniente del sitio conocido como cerro El Encantado (considerando su cercanía y la calidad del material, además, su disponibilidad) no obstante el material requiere acomodamiento y compactado y no solo volcadura del material.

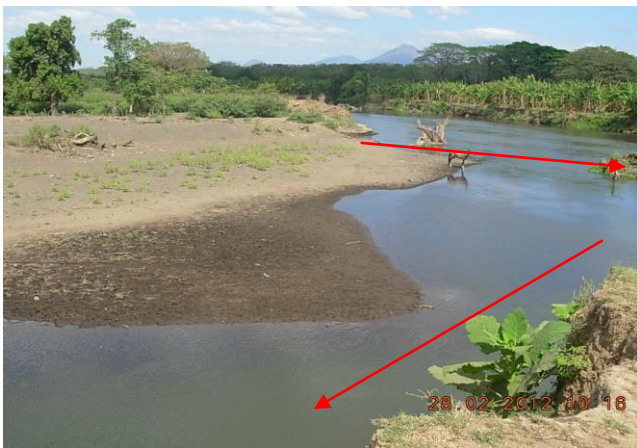
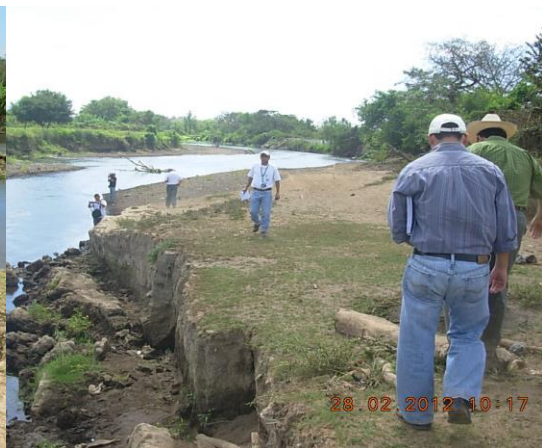
Fotos 1 y 2 Obsérvese el daño en la borda la cual colapso y el río se introdujo en los terrenos aledaños; además, las márgenes han sido dañadas por la erosión.

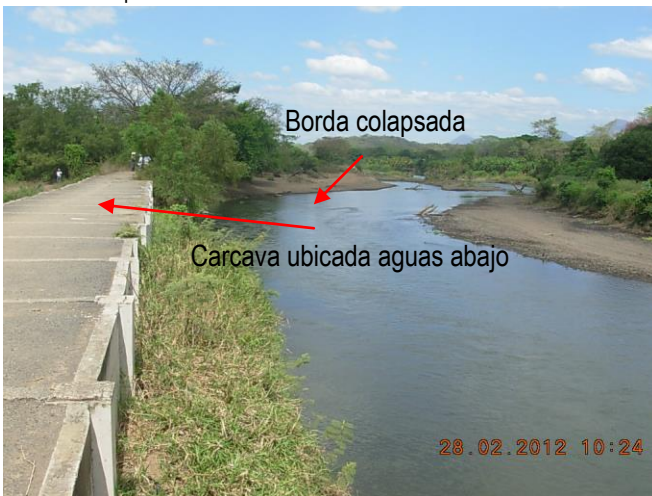
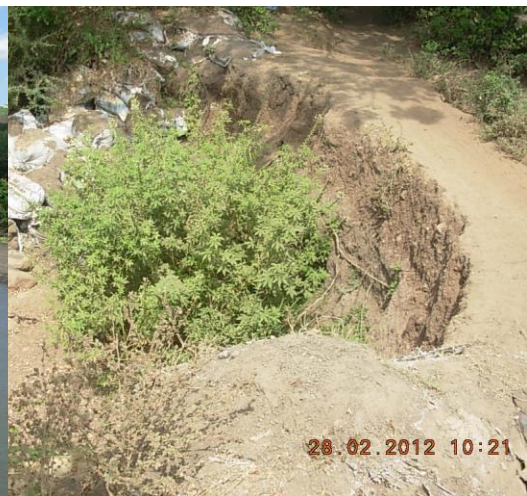
Fotos 3 y 4 Obsérvese la cantidad de material arenoso depositado en el sitio inspeccionado y la cárcava formada a unos 150 m aguas abajo de lugar en donde se ubica la borda colapsada.

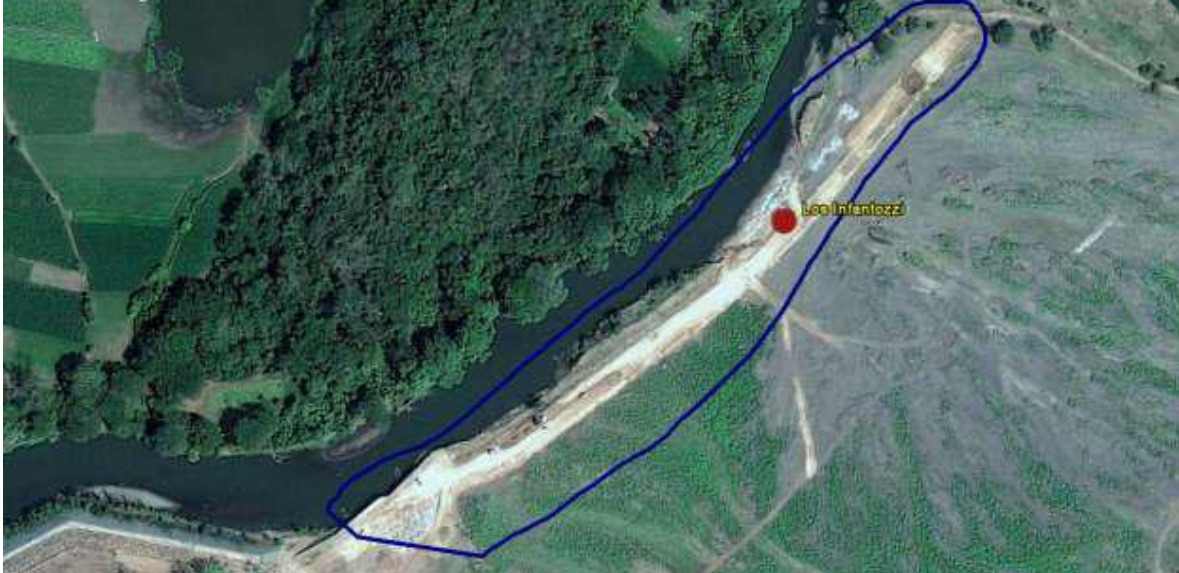
En este sector se observa tramos de borda nueva construida por el MAG, no se observan daños en borda nueva, las dimensiones de esta son 4.0 m. de ancho de corona, 16 m. de ancho de base, 5.0 m. de altura, la cual está protegida por zacate vetiver en rostros externos de la misma.

Figura 3. Muestra el tramo de borda del sitio conocido como Infantozzi.

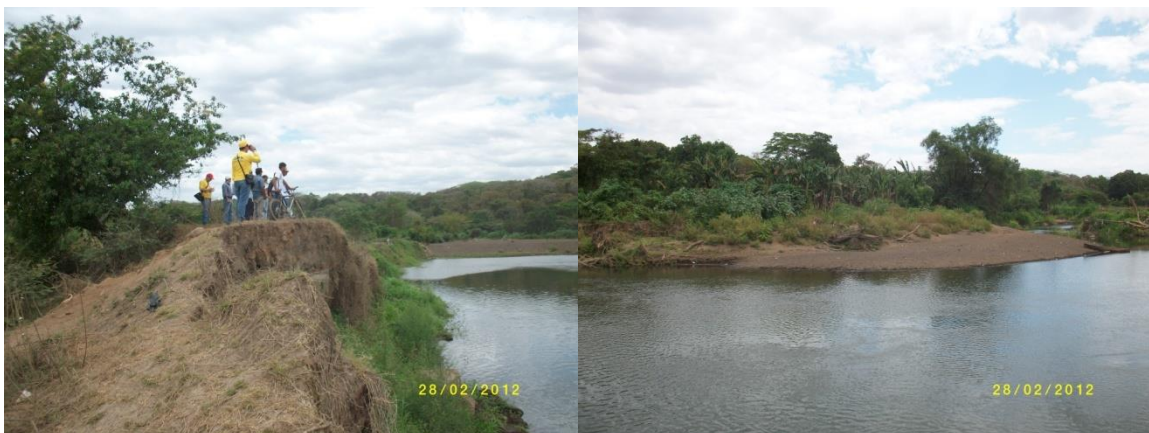
Unos 500 metros aguas arriba y con rumbo noroeste, se encontró otro tramo colapsado de borda, el cual tiene aproximadamente unos 170m; aquí la situación fue más crítica, dado que afectó una amplia zona en donde se ubican las comunidades como El Icazo, Narváez, El Botoncillo 2 y El Limón, las cuales fueron inundadas y dañados los cultivos allí existentes. En este sector la borda posee dimensiones de 5 m de altura, 4.0 m. de ancho de corona y 17 m. de ancho de base de borda, en la cual se observa un tramo de 170 m. que ha colapsado, a causa de ampliación de meandro

El colapso de la borda se registró el día 15 de octubre de 2011; siendo cerca de 170 m lineales de borda destruida; aun se observan restos de árboles de más de 1 metro de diámetro y sedimento acumulado, lo que agrava la situación, pues reduce sustancialmente la capacidad hidráulica del río.

Fotos 5 y 6. Sitio de mayor longitud de daños estructural de la borda, son cerca de 170 m de borda dañada; desde este punto, el desborde del río afecta principalmente a las comunidades de El Limón, El Icazo, Botoncillo I y II.

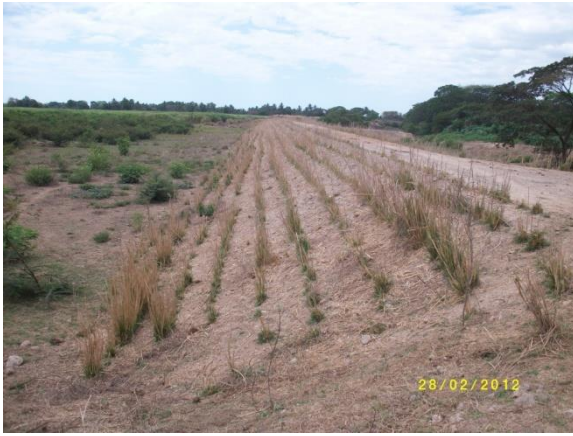
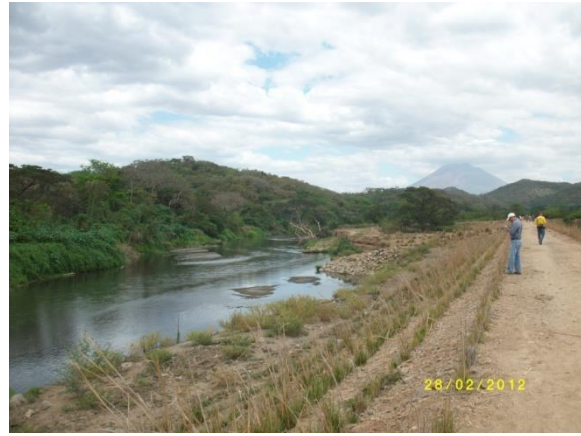
Es importante mencionar que aguas arriba de este punto se construyó una borda en el año 2008, la cual no sufrió ningún daño durante la última época lluviosa; que sin embargo, al permitir el paso de gran cantidad de caudal, hizo más vulnerable la zona de transición con la borda vieja, justo aguas arriba del meandro en la zona de falla de borda más antigua.

Fotos 7 y 8. Borda construida en el año 2008, durante la última época lluvia no ha sufrido daños y está ubicada aguas arriba del sitio donde la borda vieja colapso.

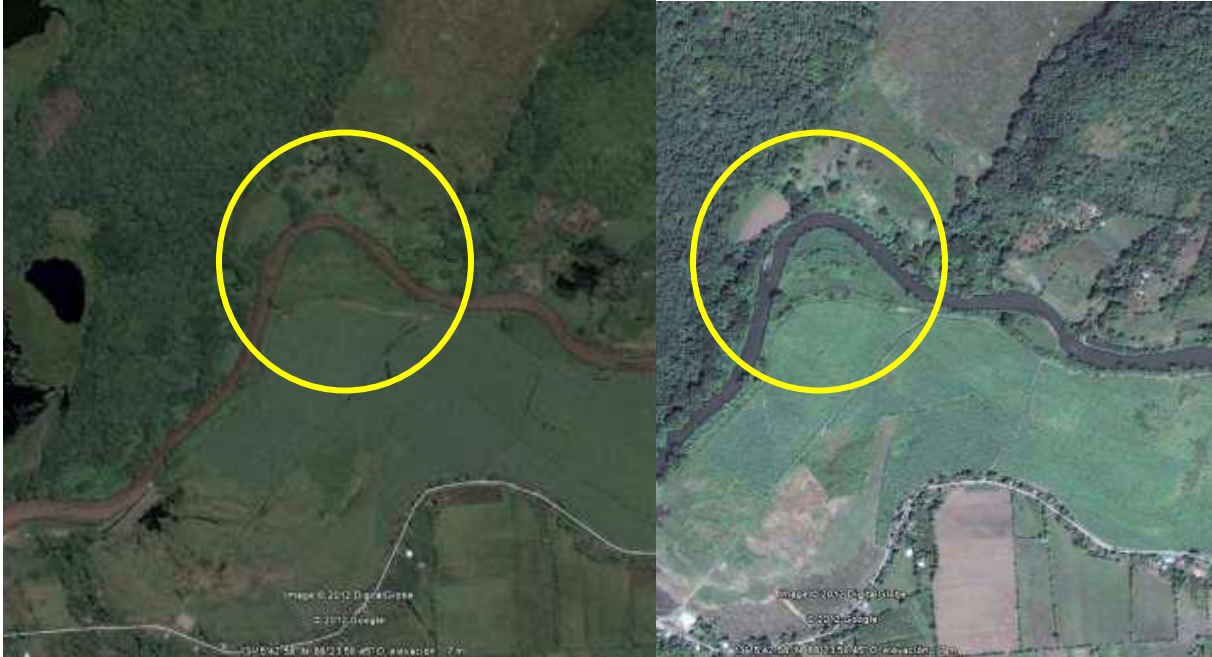
A continuación se muestran algunas imágenes satelitales de Google Earth, de la evolución del meandro y la situación actual del mismo, se observa acumulación de material en margen derecho, de aproximadamente unos 38,000 m³.

Figura 4 y 5: A la izquierda se observa meandro Imagen del 4 de Septiembre de 2006, a la derecha se observa ampliación de meandro Imagen del 3 de Diciembre de 2007.

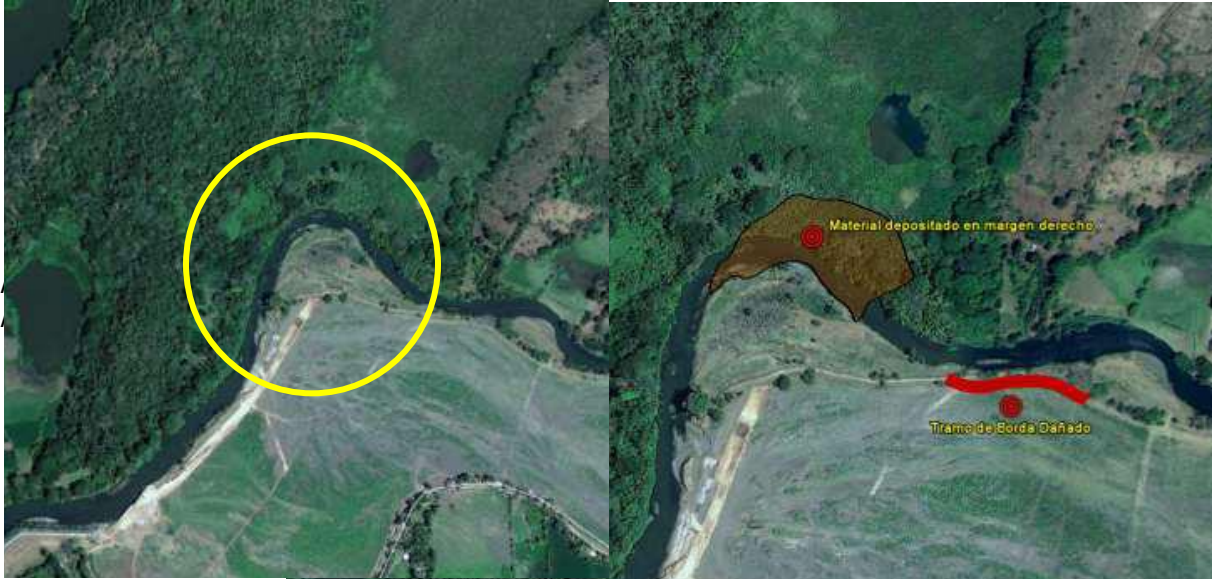
Figura 6 y 7. A la izquierda se intensifica ampliación de meandro imagen de 3 de Febrero de 2011. A la derecha se observa la acumulación de material en margen derecho por ampliación de meandro.

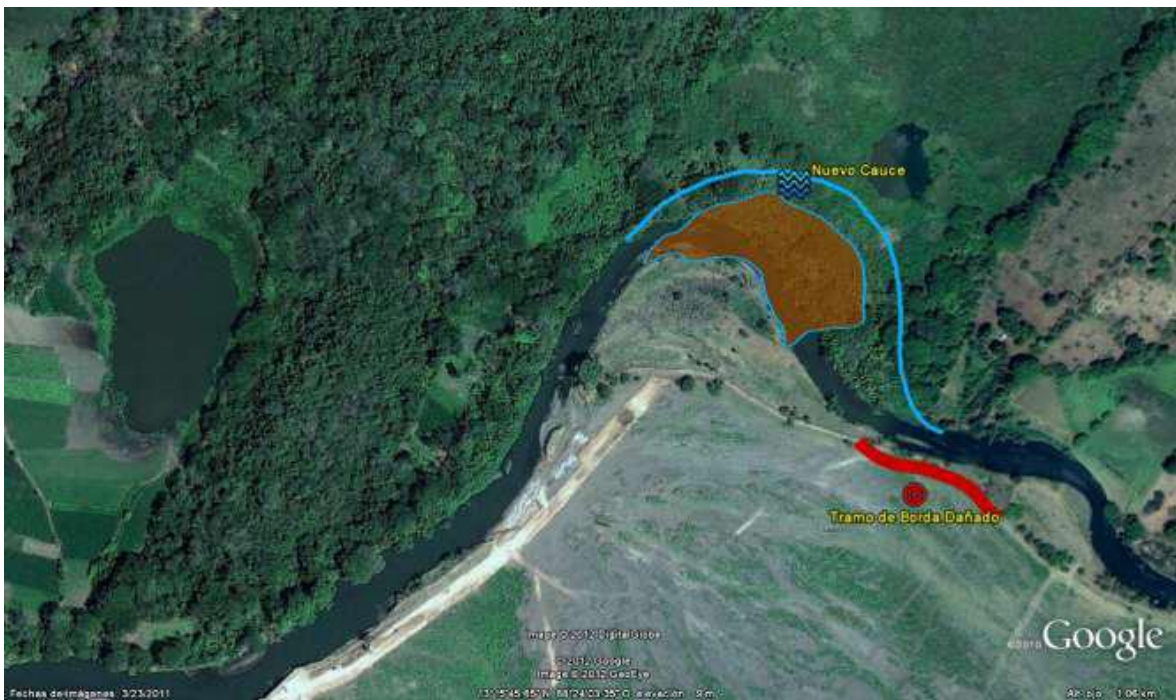
Figura 8. Alineamiento aproximado de nuevo cauce Río Grande de San Miguel

El principal problema que ocurrió en dicho punto, fue la acumulación de árboles que arrastró la escorrentía, ocasionando un represamiento que rebasó la corona de la borda, produciendo una severa erosión y el colapso final de la estructura, la cual de no repararse, pondría nuevamente en peligro la integridad física y material de las comunidades que allí residen.

1. Antiguos cauces del río.
2. Abrasión causada por el tipo de material arrastrado y la fuerza de la corriente actuando en la parte externa de los meandros.
3. Concentración de la corriente y energía de la misma, debido obstáculos producidos por la deposición de materiales y de árboles arrastrados.
4. Una acción combinada.

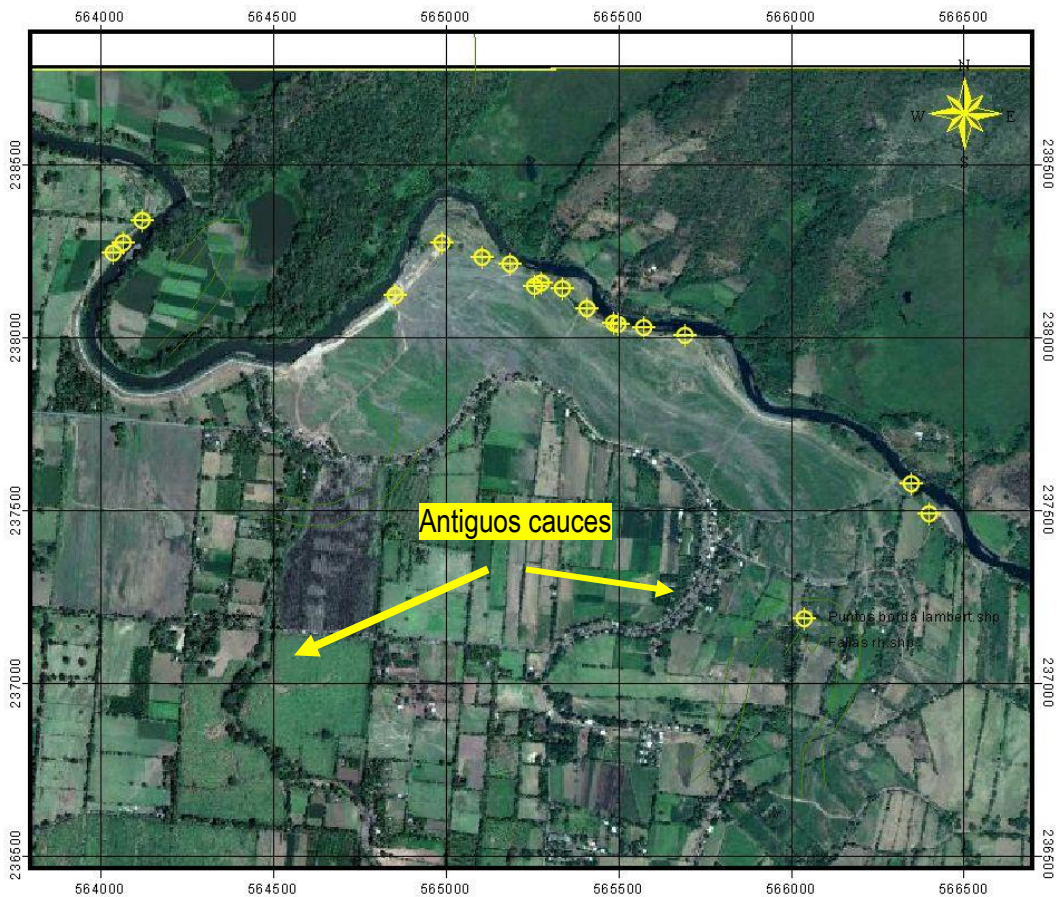
Los mapas topográfico y geológico, de la zona, las fotografías aéreas y las imágenes de satélite, son la principal fuente para asegurar que en varios puntos , los colapsos están vinculados con los antiguos cauces del río. La observación directa realizada minuciosamente durante la inspección, también nos ha dado indicios para afirmar los dicho.

Figura 9: Imagen de satélite de la parte baja de la zona de la inspección. Aquí son más notorios los antiguos cursos del río, particularmente en la zona de colapso de la borda de protección. En la parte superior de la imagen, donde se tuvieron tres colapsos, note los cambios de tono de la imagen y puntos por donde transitaba el río.

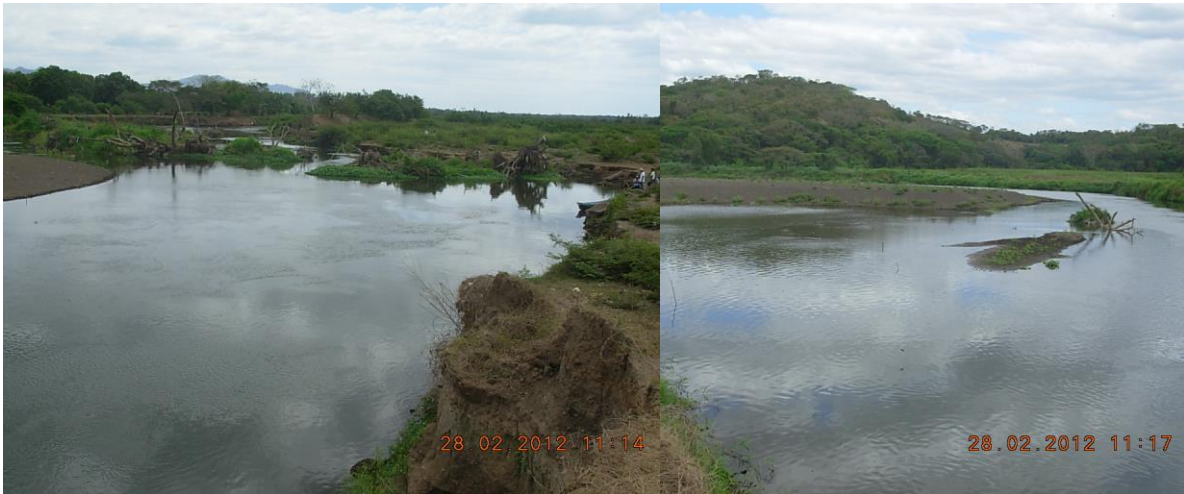
Fotos 9 y 10 Puede observarse los árboles que fueron arrastrados por la escorrentía y que en su momento formaron un represamiento que causo el desborde y posterior colapso de la borda ubicada en la margen derecha; además, se puede apreciar el banco de arena depositado en el lugar, el cual forma un deflector que golpea la misma borda y que puede hacerla colapsar aun mas, sino no se corrige el cauce mediante el dragado o desalojo de dicho material.

- A lo largo del cauce (entre Los Desmontes y La Zorra) es necesario realizar la remoción de los bancos de arena, dado que está cumpliendo una función de obras deflectoras, desviando el cauce del río hacia la borda colapsada

- Reubicar el material proveniente de desazolve detrás de la borda a reconstruirse; además, es necesario y urgente retirar los árboles que sirven de dique.

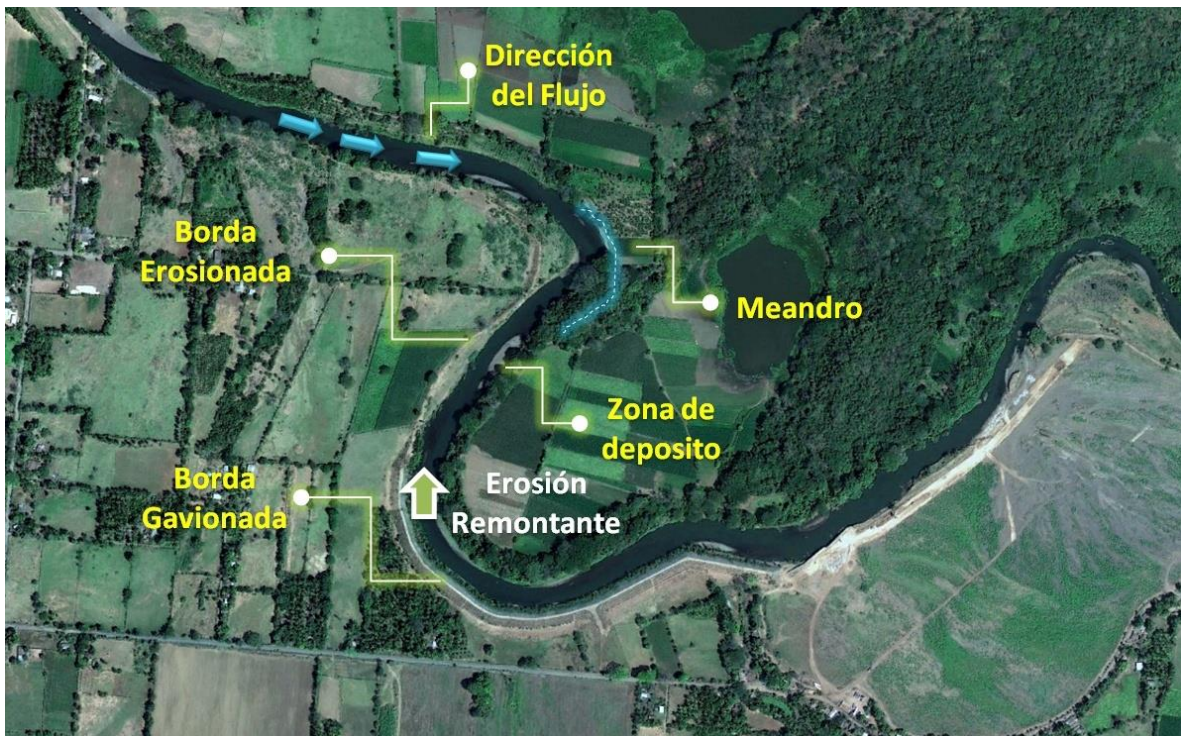
En este lugar se observa erosión al margen derecho del río, lo que ha provocado la socavación de la base de la borda, y depositación de material en el margen opuesto. Esto se debe a que este punto se ubica en la zona de transición entre dos meandros, ubicados aguas arriba y abajo del punto observado. Destacando que en el meandro ubicado aguas abajo existe una borda gavionada que por efecto de equilibrio entre degradación y agradación se prevé erosión remontante a mediano plazo, lo que terminara de afectar las base de la borda.

Figura 9 Vista de la zona en donde se encuentra la borda erosionada en el sector de El Colorado. Se muestra cómo se desarrolla la dinámica de agradación y degradación por efecto de la borda ubicada aguas abajo y la interacción entre los dos meandros.

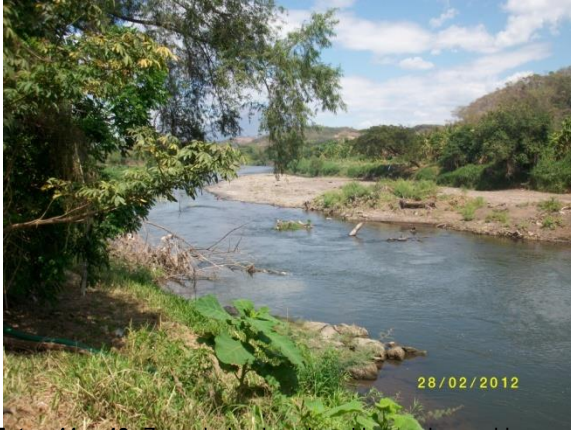
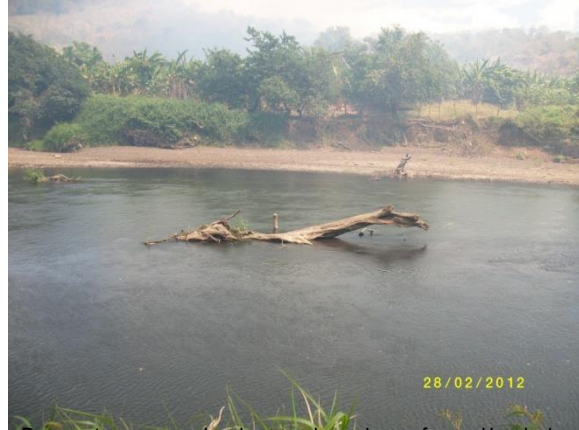
Es el punto ubicado aguas arriba de los sitios descritos anteriormente. En este lugar se debe garantizar la integridad de borda, tomando en cuenta la correcta conformación de taludes y el material selecto que la conformará, ya que ante el fallo de esta, se expondría a inundaciones a las Colonias Las Flores, Pan y Agua, Puerto El Flor, Comunidad Santa Rosa, Las Conchas y Botoncillo 1; incluso ocasionaría severos daños físicos y materiales no solo a estos cantones, sino también a la población de Puerto Parada, razón por la cual este punto es de vital importancia.

Fotos 11 y 12. Zona de borda vulnerable en el conocido como los Desmontes, se puede observar la mala conformación de los taludes, así como vestigios de restos de arboles aun en el rio, lo que reduce la capacidad hidráulica de éste..

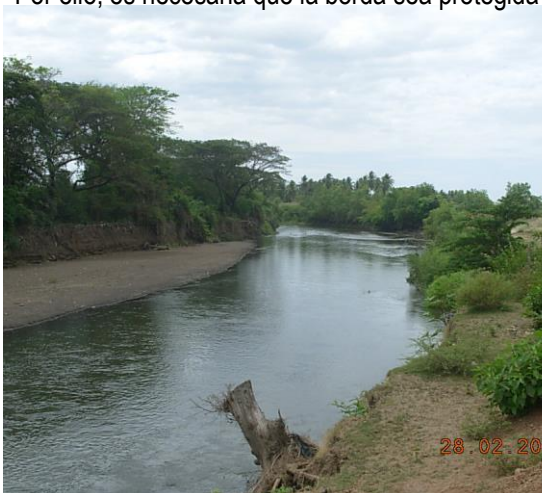
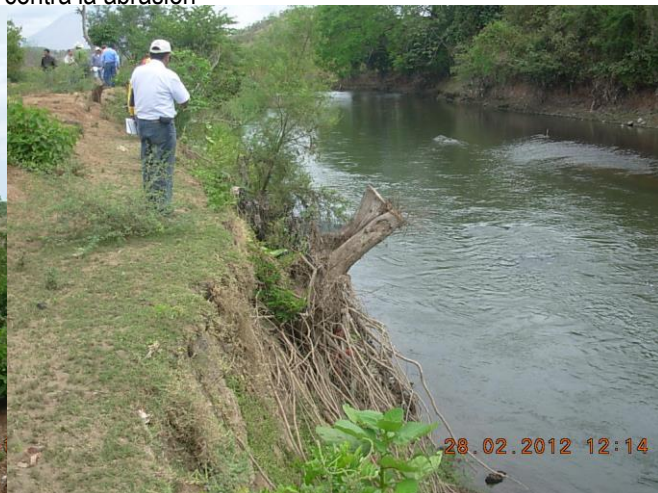
En la observación directa durante la inspección, se pudo notar que estos dos últimos sitios, la borda esta siendo dañada por materiales friccionantes de distintos tamaños, con predominancia de gravillas y gravas cuyos tamaños oscilaban entre los 4 y 12 mm.

Estos materiales, actuando en las partes externas de los meandros, donde la velocidad y la energía de corriente es mayor, actúan como una lija en contra de los márgenes del río, constituido por materiales o suelos más blandos. Además en estas partes del curso, el nivel de las aguas es mayor, debido a la inercia de la corriente.

En tal sentido, se tienen dos condiciones que favorecen la destrucción de la borda: la acción erosiva que destruye la parte en contacto con la corriente; y, el salto del agua que destruye la parte opuesta de la borda. Por ello, es necesaria que la borda sea protegida contra la abrasión

Fotos 13 y 14 Puede observarse algunos danos en el sitio conocido como El Colorado, en donde el material abrasivo arrastrado por la escorrentía del cauce, ha comenzado a dañar las márgenes de la borda, ocasionando desgaste y puntos de inflexión sobre la borda.

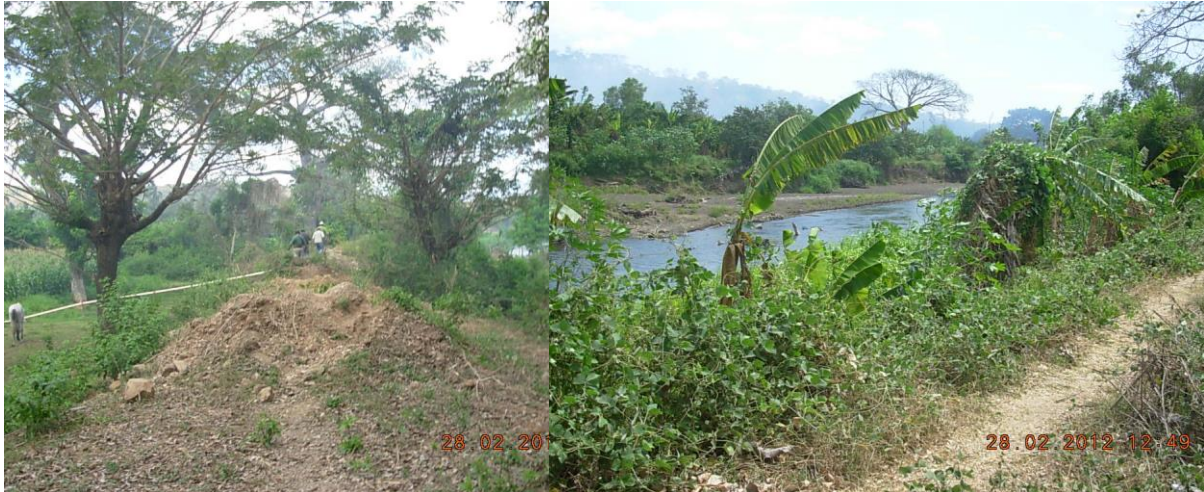
Fotos 14 y 15 Al igual que el sitio conocido como El Colorado, en Los Desmontes la situación es similar, el material abrasivo arrastrado por la escorrentía del cauce, ha dañado las márgenes de la borda, ocasionando desgaste y puntos de inflexión sobre la borda; sin embargo en este punto hay factores que están acelerando ese proceso, pues a lo largo de unos 500m, la borda tiene diferentes alturas; además, existen paso por donde el ganado es trasladado, lo cual ha ocasionado rupturas de hasta 1.5 metros debajo de la corona de .La borda.

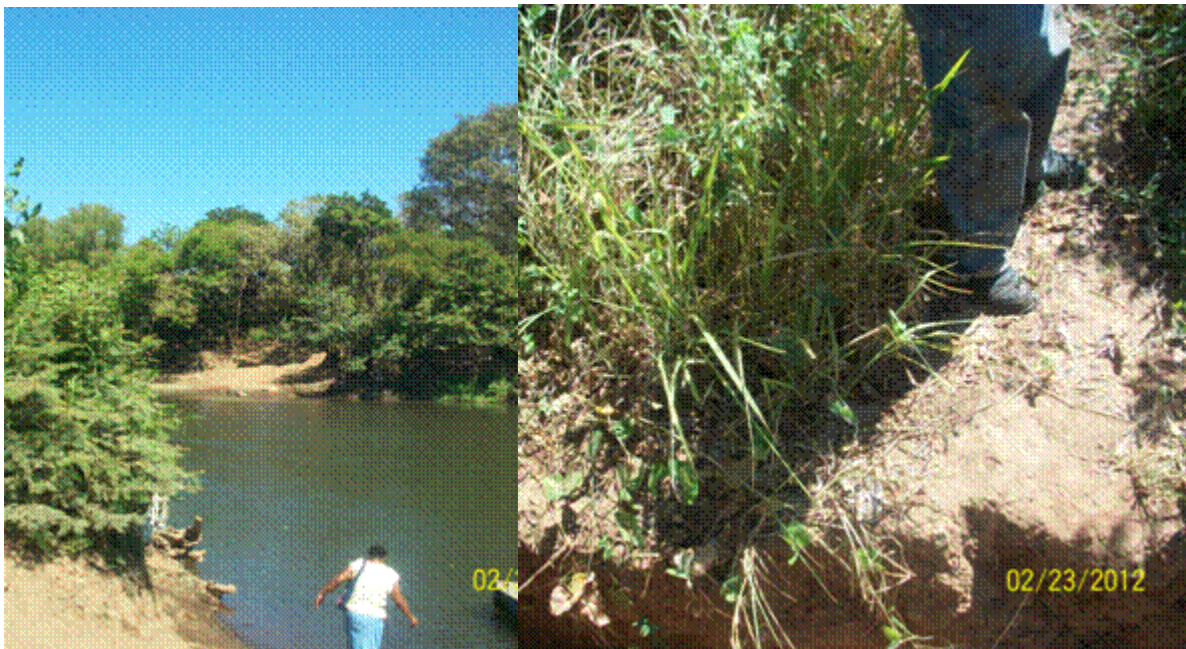
Fotos 16 y 17. A la izquierda muestra el paso conocido como Los Desmonte y al derecha, muestra una fisura sobre la borda

La coordenada "N 13° 16'31.00" / W 88° 24'56.50" Correspondiente a fisura ubicada en Hacienda Remolino, la cual a pesar de ser no muy amplia, si es profunda, alcanzando el pie de la borda, observándose los restos de sacos de arena colocados por los pobladores, durante la depresión tropical 12-E.

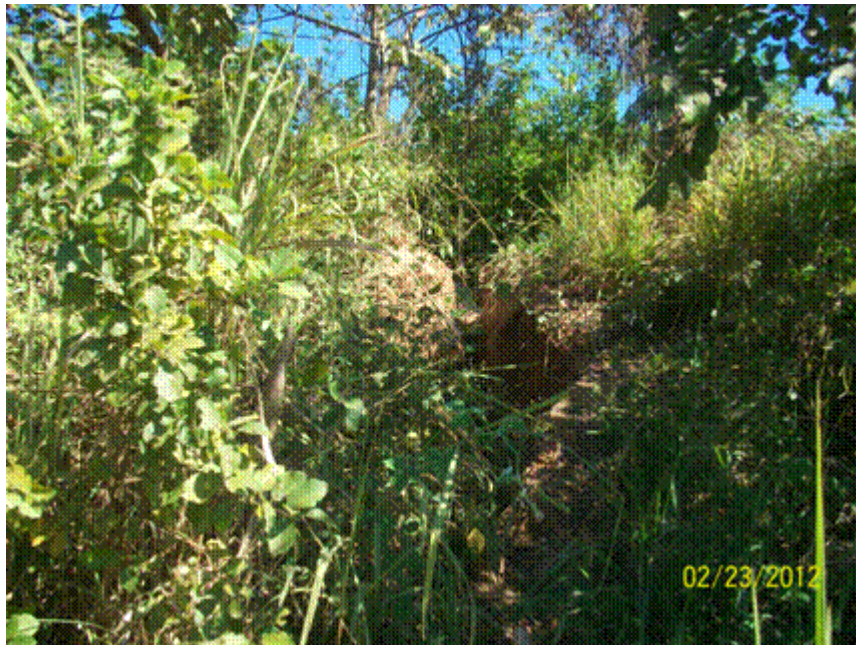
Foto 17, Muestra una fisura de gran tamaño

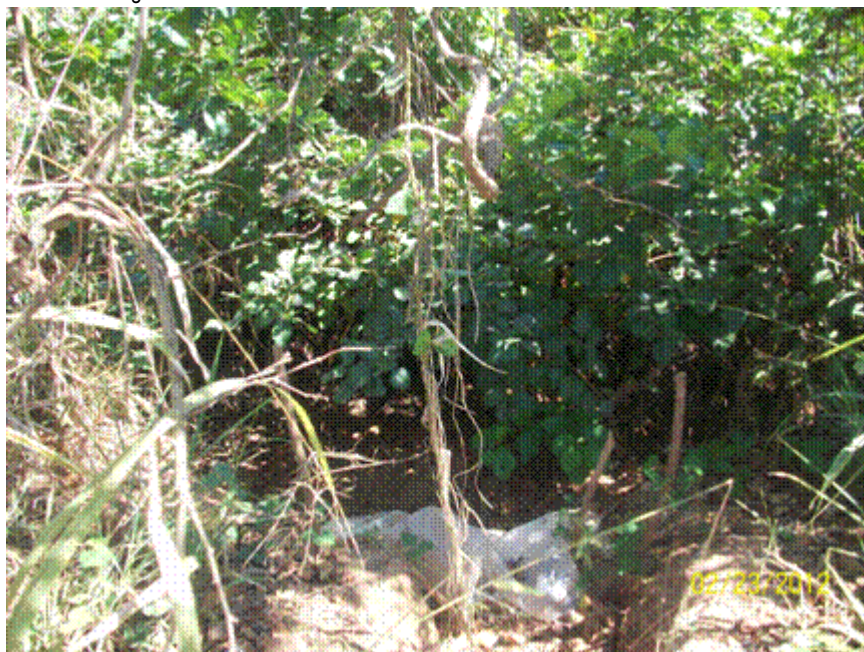
Foto 18, muestra parte de las bolsas de áreas colocadas sobre las fisuras
