POASA de C.V.	OBRAS DE EMERGENCIA PARA MITIGACIÓN DE RIESGOS COMO CONSECUENCIA DEL HURACÁN STAN			
COMPONENTE 4 - CONTROL DE TALUDES SUBCOMPONENTE e) CARRETERA HACIA SANTA ANA (CA1W) DESDE NUEVA SAN SALVADOR HASTA COLON		CODIGO <i>C4-IN-E</i>	VERSIÓN <i>2</i>	REVISIÓN <i>1</i>	PAG <i>i</i>

INFORME FINAL
COMPONENTE 4 - CONTROL DE TALUDES
**SUBCOMPONENTE e) CARRETERA HACIA SANTA ANA (CA1W) DESDE NUEVA SAN
SALVADOR HASTA COLON**

El nombre del Subcomponente es "e) Carretera hacia Santa Ana (CA1W) desde Nueva San Salvador hasta Colón". El tramo en análisis corresponde a la Carretera CA-1 tramo de Santa Tecla a Colón, entre los kilómetros 14+500 al 20+500 hacia occidente.

En este documento se presenta la evaluación de las amenazas de movimientos de tierra (deslizamientos y desprendimientos de rocas) en dicho tramo.

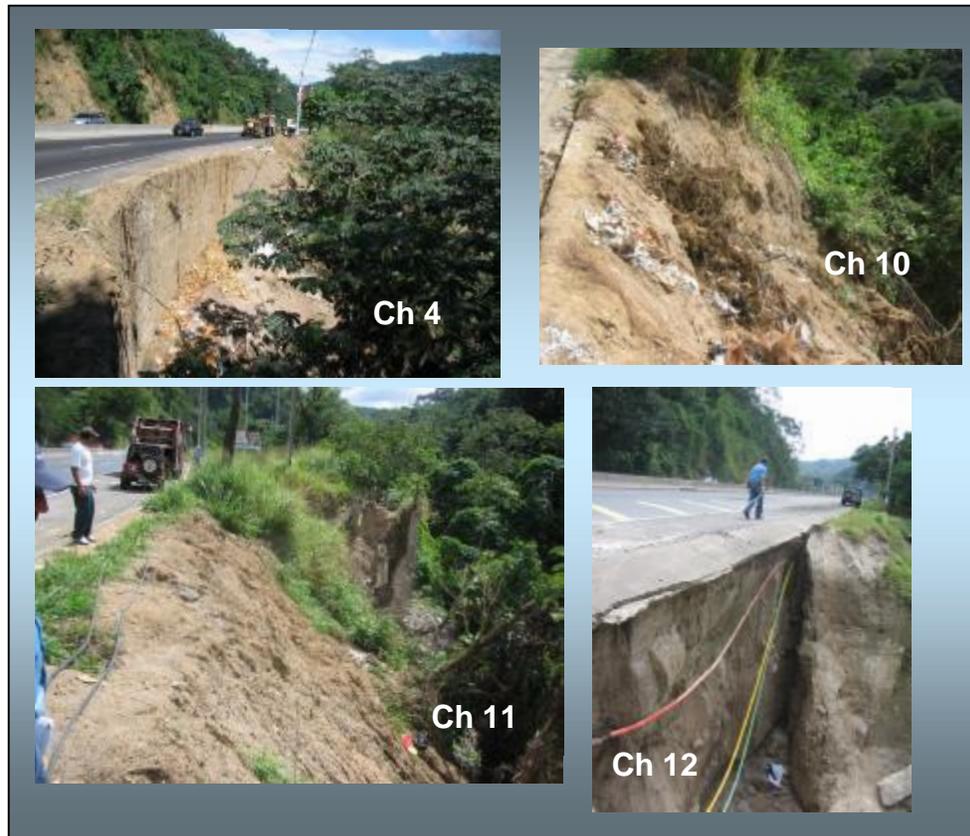
CH 4: Km. 16+800 Muro de mampostería con erosión en la base. CH 10: Km. 19+000 Suelo con fuerte susceptibilidad de deslizamiento. CH 11: Km. 18+300 Suelo susceptible a la erosión en masa. CH 12: Km. 17+940 Deslizamiento consumado, peligro de daños a la carretera.

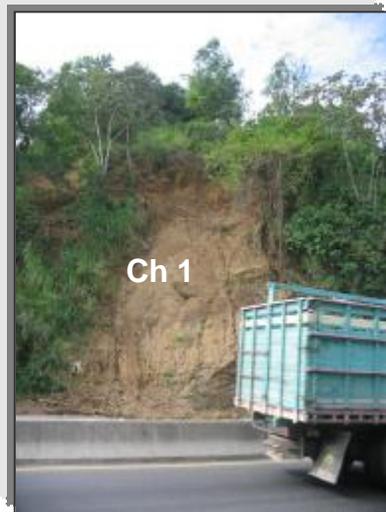
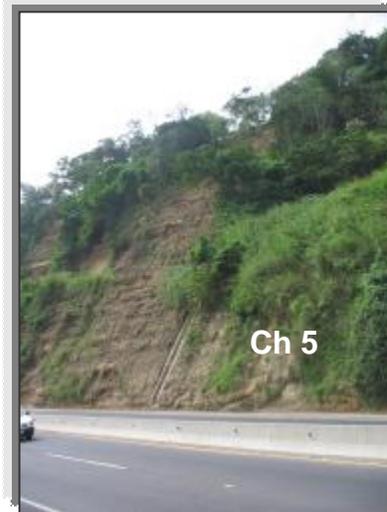
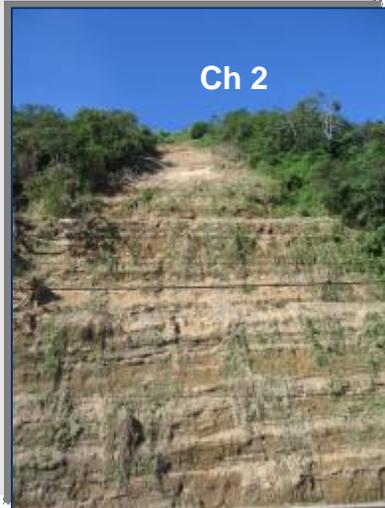
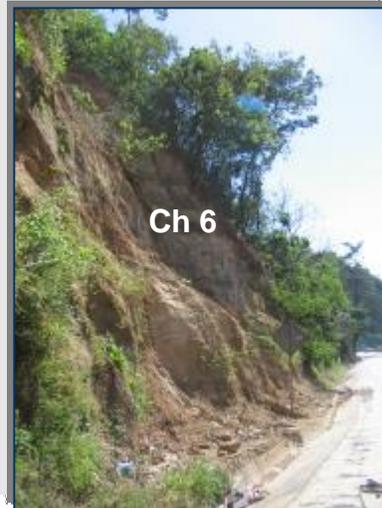
CH 1: Km. 15+300 Suelo suelto poco cohesivo y erosionable. CH 2: Km. 16+000 Presencia de grietas. Suelo con fuerte susceptibilidad de deslizamiento. CH 5: Km. 16+600 Fuerte inclinación y altura de talud. CH 6: Km. 18+500 Suelo poco cohesivo, con rocas sueltas suspendidas en el talud.

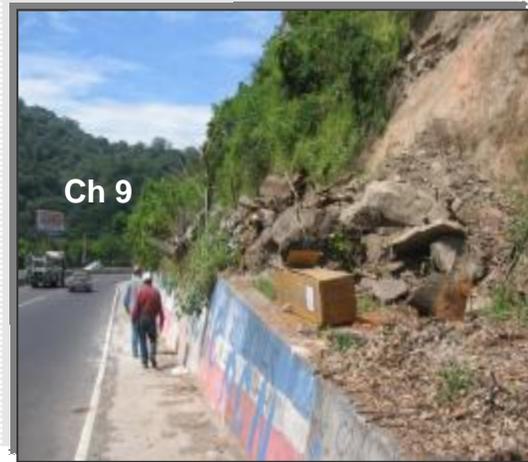
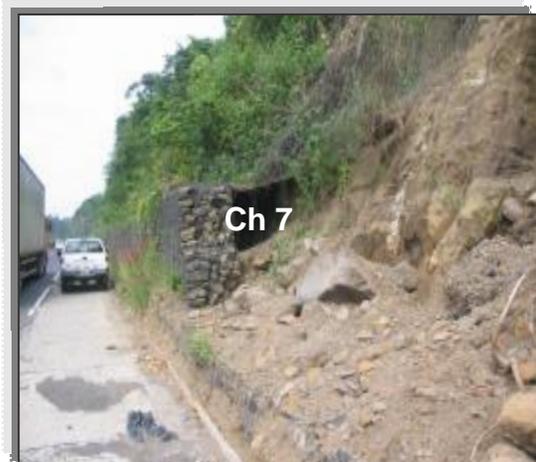
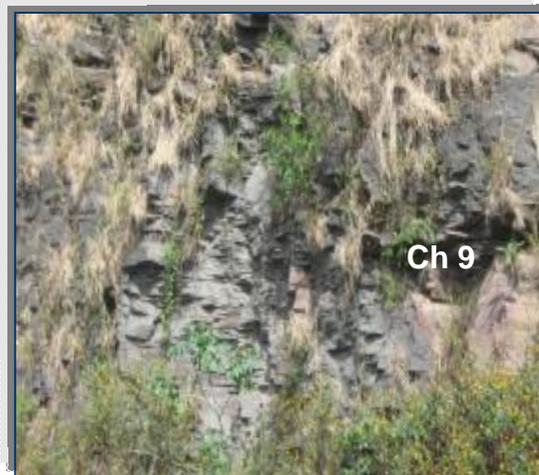
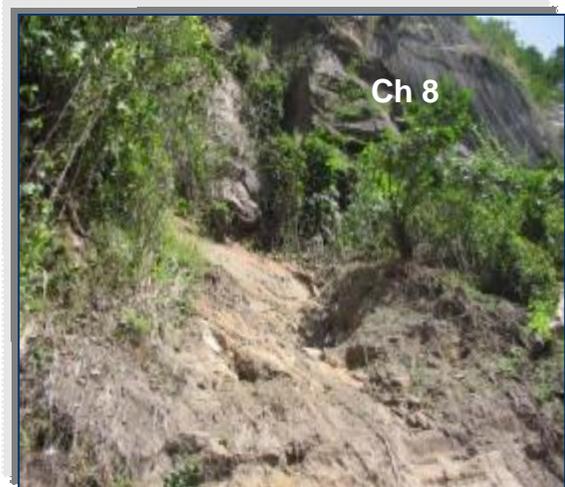
CH 7: Km. 18+650 Ruptura de red metálica y daño en muro gavionado. CH 8: Km. 19+000 Suelo con fuerte susceptibilidad de deslizamiento. CH 9: Km. 19+300 (arriba) Ruptura al pie de bloques del macizo rocoso. CH 9: Km. 19+300 (abajo) Ruptura de red metálica.

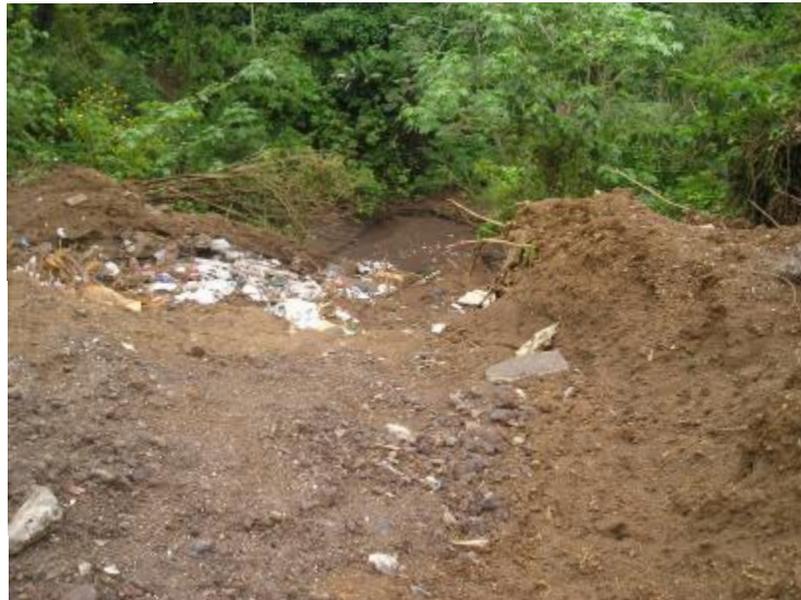
Fotografía mostrando Vista general del deslizamiento provocado por las lluvias recientes del temporal Stan en estación 19 + 000 lateral izquierdo, de Carretera a los Chorros (Panamericana).

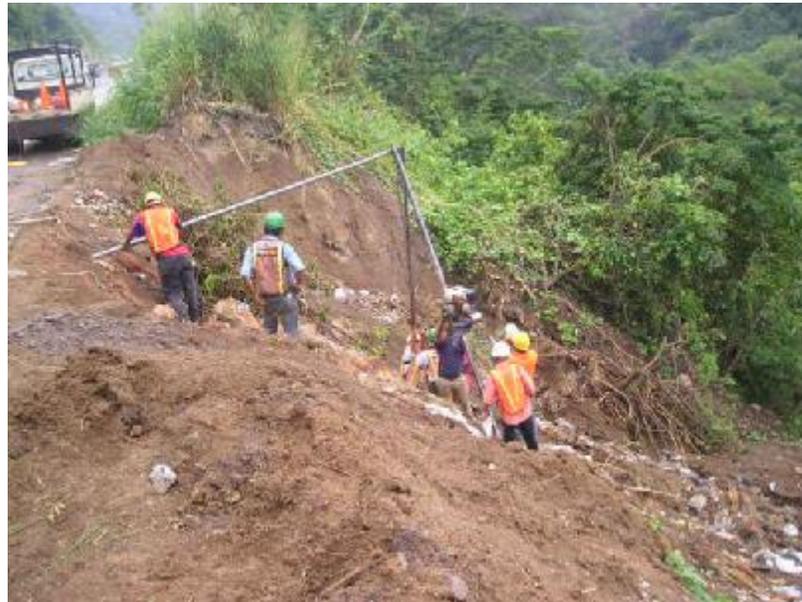
Sondeo S-2 en proceso de ejecución, se observa parte del deslizamiento de suelos.

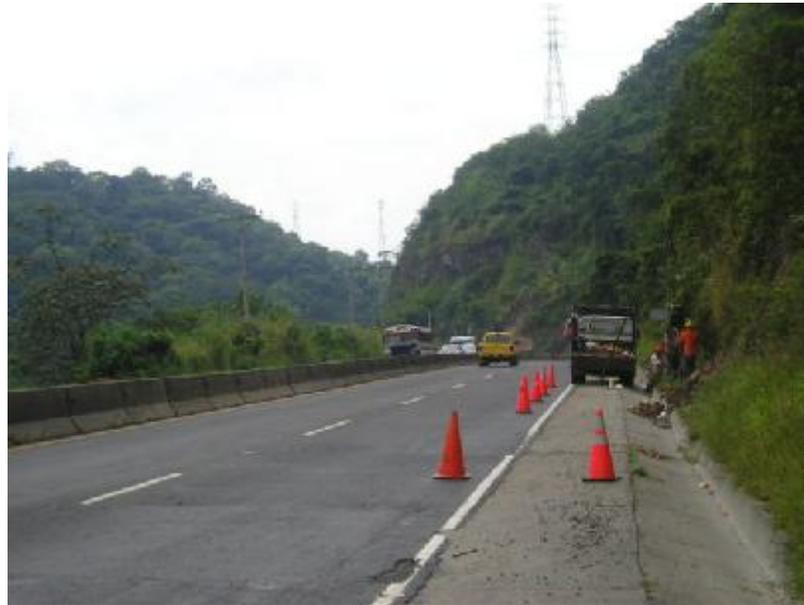
Fotografía mostrando una vista general del sector de la carretera donde existe un manto rocoso basáltico superior y un estrato inferior de cenizas volcánicas naturalmente cementadas.

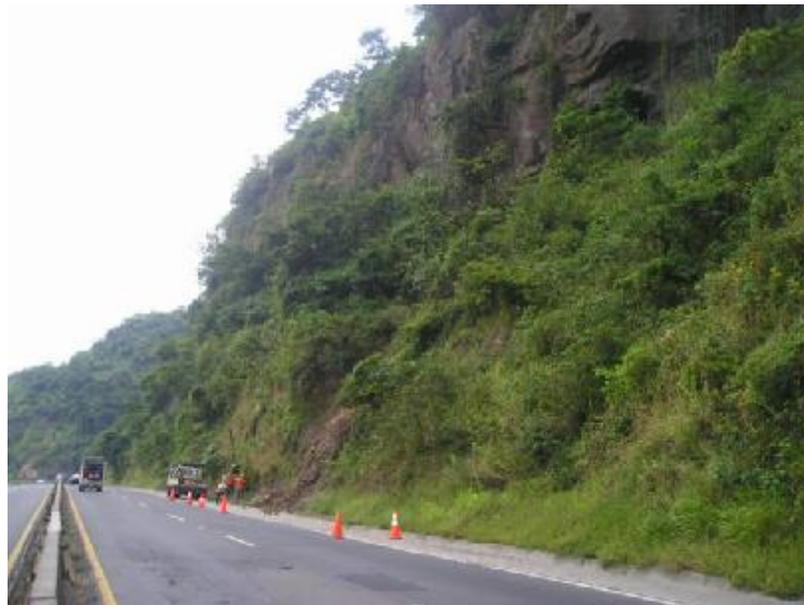
Vista general del tramo objeto de estudio observando que el talud existente está básicamente formado por estratos rocosos en la parte superior y no posee protección con malla metálica.

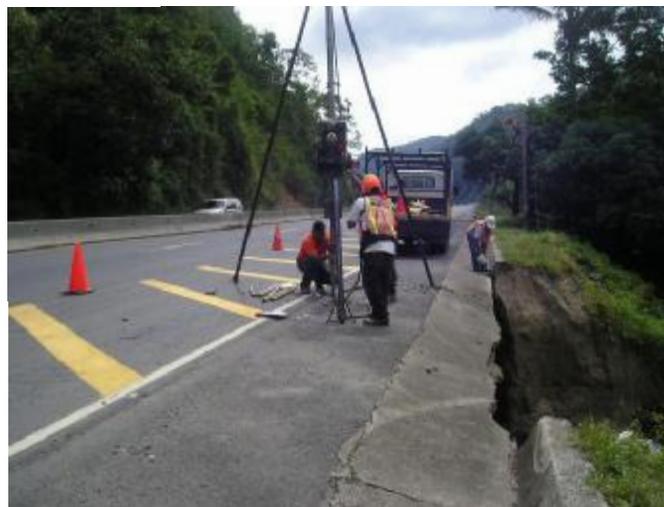
Fotografía mostrando ejecución de Sondeo S- 5 así como daños en el hombro de la carretera asfáltica a causa del deslizamiento de una parte del talud provocado por la tormenta tropical Stan.

9. Luego de reconfigurar el talud revegetarlo con zacate vetiver o similar.
10. Se recomienda al momento de la construcción llevar una supervisión con el objeto de garantizar que lo indicado en este informe se cumpla, esta supervisión deberá ser realizada por una empresa especializada en geotecnia.

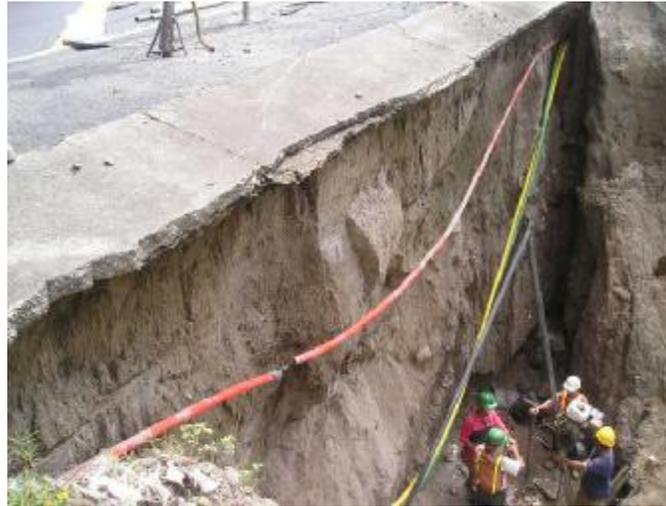
Fotografía mostrando el sondeo S- 6 efectuado al pie del talud casi vertical originado por el deslave o desprendimientos de suelos provocados por la tormenta Tropical Stan, los suelos observados en general son cenizas volcánicas del tipo tierra blanca.

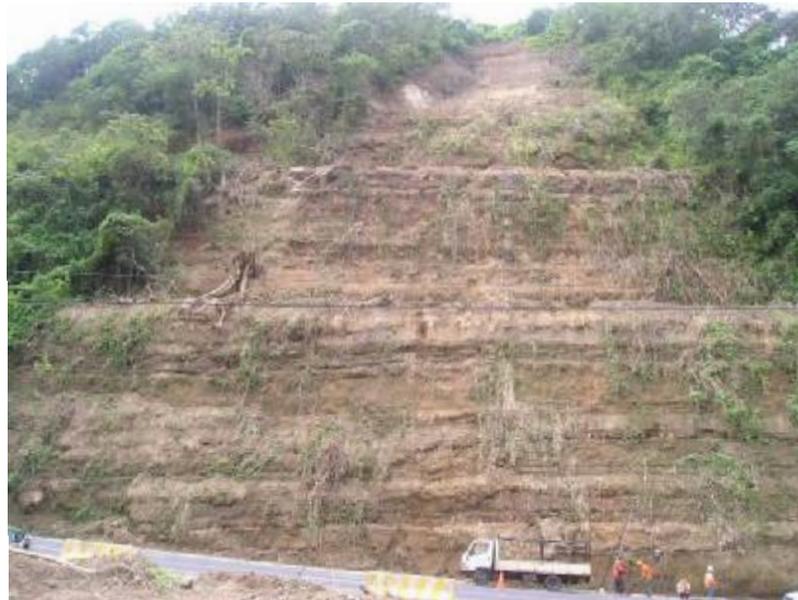
Fotografía mostrando la estación 16+ 000 (lateral izquierdo) donde se observa el deslizamiento de la corona y cuerpo del talud, así como la altura (± 60 mts) y la vegetación nula después del deslizamiento provocado por la Tormenta Stan.

1. Se recomienda perfilar el talud y reconfigurar bermas, colocando buenos sistemas de canaletas transversales, evitando de esta forma la saturación del suelo.
2. Se deberá revegetar el talud con grama, vetiver o árboles de bajo crecimiento.
3. Se deberá limpiar el talud de todos los escombros provocados por los deslizamientos recientes (Tormenta Tropical Stan).
4. De requerir proteger de la erosión el talud se podrá utilizar un geotextil que cubra el cuerpo del mismo.
5. Recomendación general
Se recomienda al momento de la construcción llevar una supervisión con el objeto de garantizar que lo indicado en este informe se cumpla, esta supervisión deberá ser realizada por una empresa especializada en geotecnia.

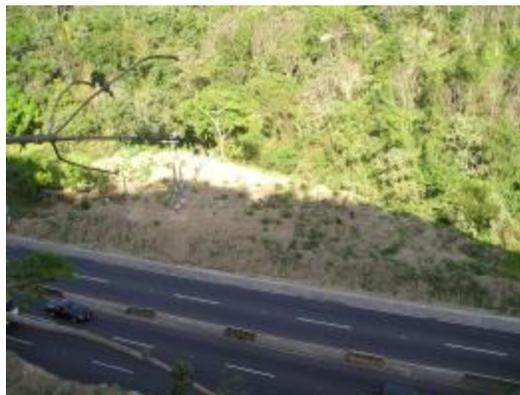
Fotografía mostrando una vista general del CH3 donde se observa un relleno no controlado realizado

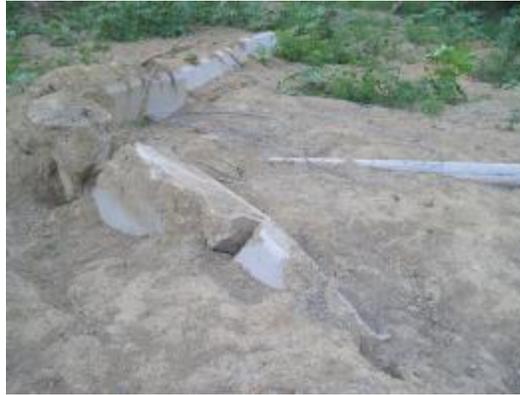
Fotografía mostrando depósitos de escombros producto de la Tormenta Stan, en CH3

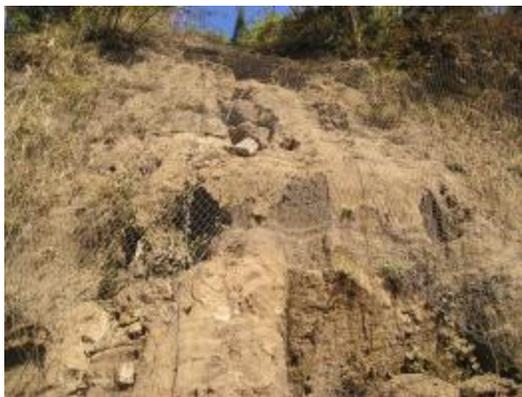
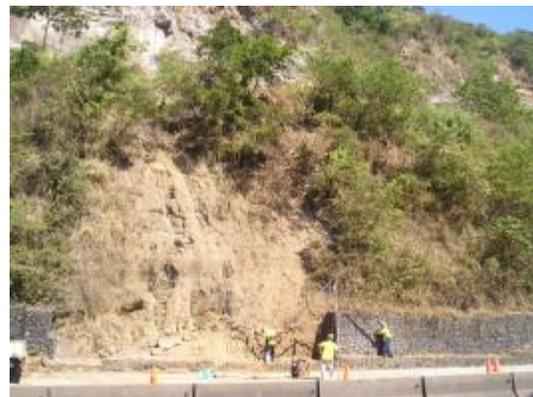
Fotografías mostrando una vista general del, CH7 donde hay que realizar una construcción de muros gavionados.

3. Es recomendable colocar en el talud una nueva malla de protección similar a la existente para la protección del mismo.
4. Previo a la construcción del muro se recomienda que el talud sea reconfigurado evacuando el material suelto producto de los deslizamientos.
5. Se recomienda la colocación de canaletas de drenaje longitudinal en la corona del talud y una bajante en la parte media del sector deslizado con el objeto de evacuar las aguas lluvias. Las canaletas deberán ser de forma rectangular y de mampostería de piedra con dimensiones de 0.80 m de ancho por 0.40 m de alto.
6. Se recomienda al momento de la construcción llevar una supervisión con el objeto de garantizar que lo indicado en este informe se cumpla, esta supervisión deberá ser realizada por una empresa especializada en geotecnia.
