EVALUACIÓN DE DAÑOS EN EDIFICIOS

Número de Expediente (Inspección): **034**
Fecha: **18 de Enero de 2001**
Nombre de Edificación: **Ministerio de Economía**
Prioridad: **7**
Propiedad: **Gubernamental**
Dirección: **Edificio Ministerio de Economía, Centro de Gobierno**
Areas Evaluadas: **Oficinas (edificio total)**

Número de Expediente (Inspección): 0187
Fecha: 29 de Enero de 2001
Nombre de Edificación: LOTERIA NACIONAL DE BENEFICENCIA
Prioridad: 5
Propiedad: Gubernamental
Dirección: 3ª Calle Oriente, y Avenida Monseñor Oscar Arnulfo Romero, San Salvador
Áreas Evaluadas: Edificio Principal, Cubo de Ascensores, Cubo de Escaleras, Auditorium y Anexo

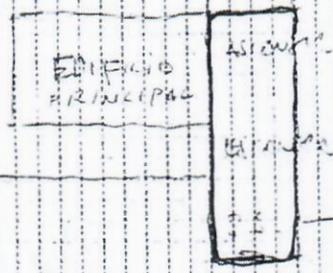
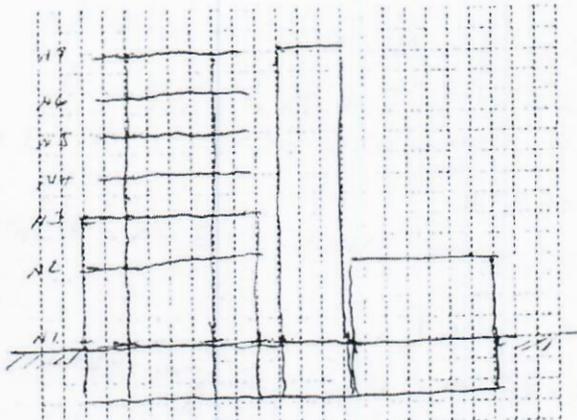
Plano de Fachada

Se observan daños graves en vigas del 6º nivel, como también daños severos en los tapajuntas entre los cuerpos de los edificios, daños moderados en columnas, paredes de fachada, paredes interiores y paredes de cortante del cubo de escaleras. No se pudo averiguar si existen daños en cimentaciones.

Solamente debe usarse el área de impresión que se encuentra ubicada en el sótano. En 2º nivel se observaron fisuras en el perímetro de 2 columnas del costado poniente, grieta en viga poniente.

Se recomienda efectuar un Estudio de Suelos, como también un Estudio Estructural, reparar daños del sismo de 1986 y los ocurridos en el sismo del 13 de enero del 2001. Se recomienda realizar una revisión del Sistema Eléctrico en general.
