**REF. No. MOP-DACGER-066/2016.**  
**INFORME "INSPECCIÓN INTERNA DE BÓVEDA EN CONDOMINIO BRISAS DE SAN FRANCISCO, SAN SALVADOR"**

**FECHA DE INSPECCIÓN:** 8 de Noviembre 2016 y 6 de Diciembre 2016

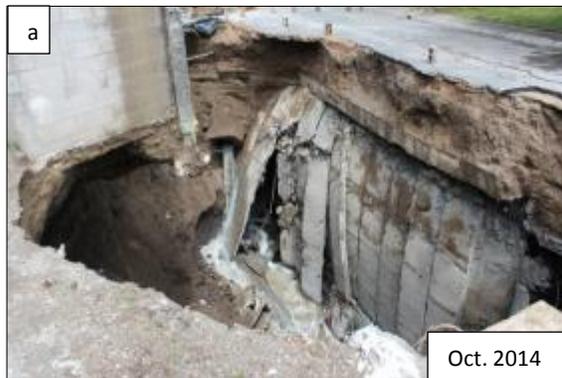
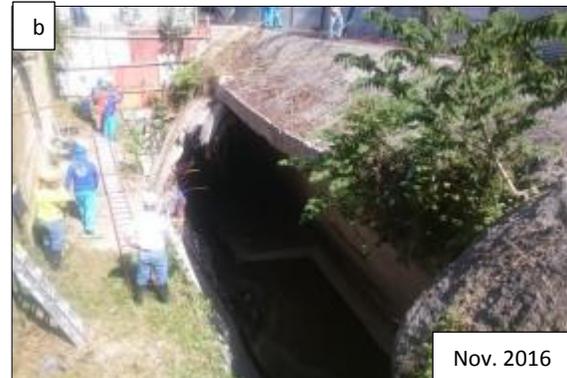
Es importante conocer que en octubre del 2014 se produjo el colapso de parte de la Bóveda en el sector de Senda No. 10, ver **Fotografía N°1** e informe Anexo **Ref. No. MOP-DACGER-067/2014**.

**Fotografía N°1.** Colapso de bóveda en intercepción de Calle Principal y Senda No. 10 en Condominio Residencial Brisas de San Francisco, a) Sin obras de mitigación, b) Con obras de mitigación.

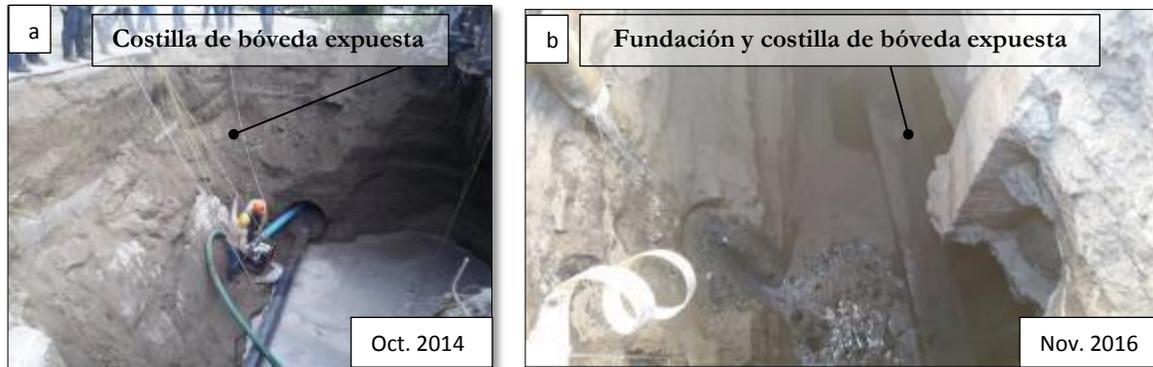
Previo al colapso mencionado anteriormente, se había dado un hundimiento y pérdida del material del relleno del costado derecho de la Bóveda, dándose el colapso del Colector Primario de Aguas Negras de 36", que pasa al costado derecho de ésta (ver informe anexo **Ref. No. MOP-DACGER-066/2014**), situación que es similar a la que se suscitó recientemente, al final de la Senda No. 8, aunque en este último caso aún no se ha dado el colapso del Colector Primario (ver **Fotografía N°2**).

**Fotografía N°2.** Hundimientos por pérdida de relleno en sistema de aguas negras, a) el previo a colapso de Bóveda en Senda No. 10 y b) el actual en Senda No. 8.

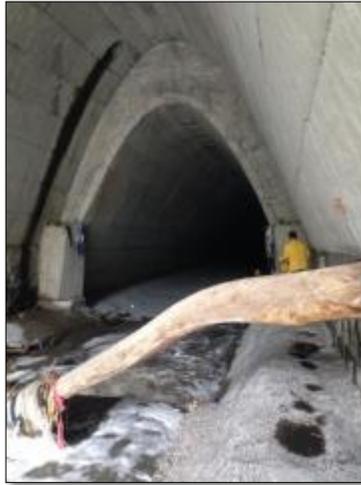
**Fotografía N°9.** Observación de daños en losa de cama hidráulica y acumulación de escombros.

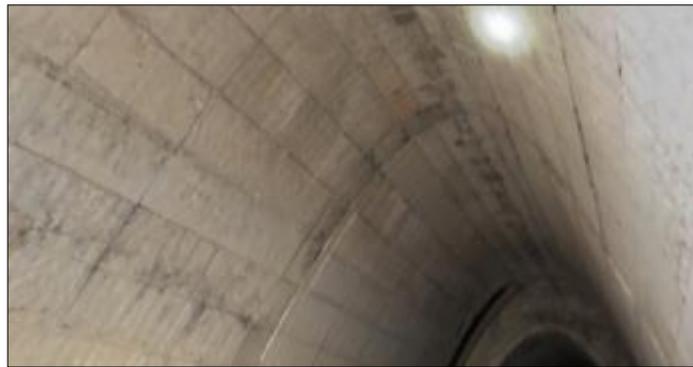
- **Porción entre Estacionamientos 0+000 y 0+025:** Inicio de Bóveda, sección transversal parabólica de concreto armado, de 8.50 m. de ancho y 8.00 m. de alto, apoyada en paredes de mampostería de piedra de 1.50 m. de alto, con lo que en este estacionamiento la bóveda posee una altura total de 9.50 metros (ver **Fotografía N°8**). A partir de esta Estación se pudo apreciar daños en la losa de cama hidráulica y acumulación de escombros (ver **Fotografía N°9**). En cuanto a la estructura de la bóveda se pudo apreciar defectos constructivos en la superficie del arco de bóveda, principalmente por deficiencias en el moldeado, además de juntas de colado y algunas grietas verticales y diagonales (ver **Fotografía N°10**).

**Fotografía N°10.** Defectos constructivos generalizados en la superficie del arco por deficiencia en el moldeo.

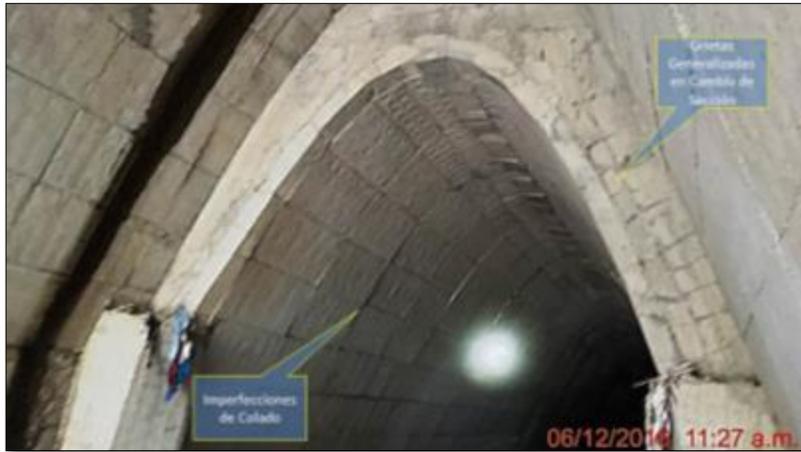
**Fotografía N°11.** Vista desde aguas arriba de reducción de sección transversal de bóveda en estacionamiento 0+025.

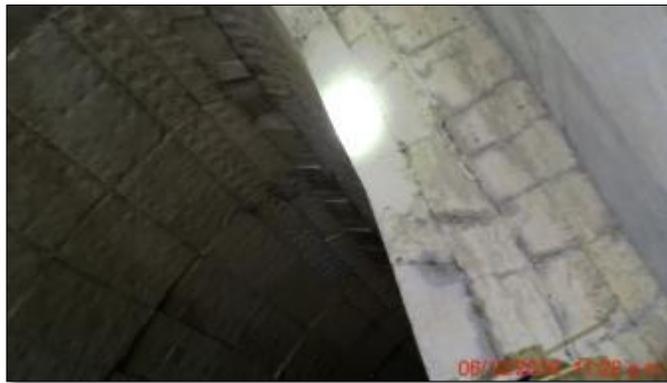
**Fotografía N°12.** Grietas generalizadas en reducción de sección transversal de bóveda, en estacionamiento 0+025.

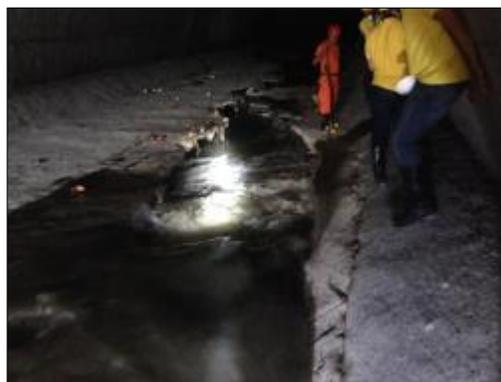
**Fotografía N°13.** Inicio de pérdida de losa de cama hidráulica y socavación hacia sus materiales de apoyo, estacionamiento 0+025.

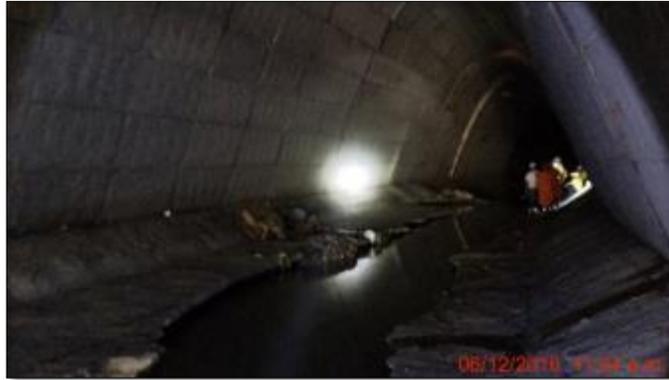
- **Porción entre Estacionamientos 0+025 y 0+100:** En el estacionamiento 0+025 se observó una reducción significativa de la sección transversal de la bóveda, estimándose una reducción en altura y en su ancho de 1.50 m. y 1.00 m., respectivamente (ver **Fotografía N°11**), de acá que la sección transversal de inicio se mantiene constante en los primeros 25 metros. En ésta reducción se observaron grietas transversales generalizadas, presuntamente generadas por esfuerzos de flexión ante las cargas de retención permanentes, posiblemente incrementadas por los efectos de los sismos ocurridos en años anteriores (ver **Fotografía N°12**). Por otra parte, a partir de este estacionamiento pudo apreciarse el inicio de pérdida de losa de cama hidráulica, junto con la pérdida de los materiales de apoyo de la misma, con lo que se ha producido una socavación generalizada a lo largo de todo el Tramo 1 superior a los 2.00 metros de profundidad (ver **Fotografía N°13**), quedando aún en pie unas porciones de dicha losa hacia ambos laterales de la bóveda, las cuales se

encuentran en voladizo (ver **Fotografía N°14**), y donde ha quedado expuesto el acero de refuerzo de la misma, la cual se estima posee un espesor de al menos 15 cms. En cuanto al estado de la estructura del arco de la bóveda, se mantienen los daños anteriormente indicados de deficiencias en el encofrado, juntas de colado y grietas verticales y diagonales.

**Fotografía N°14.** Porciones de losa de cama hidráulica aún existentes hacia los laterales de la bóveda, en voladizo.

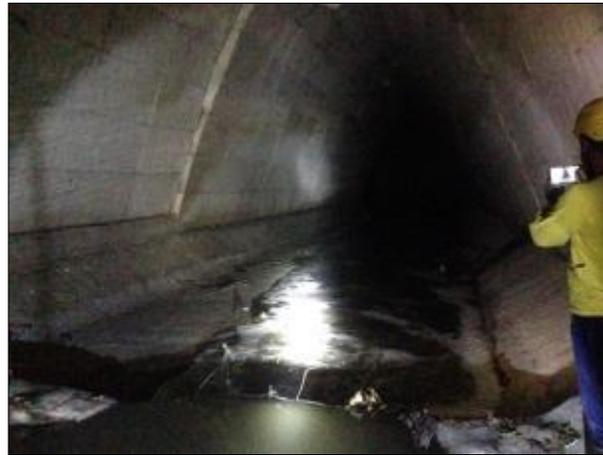
- **Porción entre Estacionamientos 0+100 y 0+160:** En el estacionamiento 0+100 se identificó una grada disipadora, con una altura estimada de 1.00 m. (ver **Fotografía N°15**). A partir de este punto se presentaron dificultades para continuar con la inspección, por lo que se continuó desde el lateral izquierdo de la cama hidráulica aún existente. Hasta el estacionamiento 0+160 los daños en la cama hidráulica continúan de igual forma que los descritos anteriormente.

**Fotografía N°15.** Vista general de grada discipadora en estacionamiento 0+100.

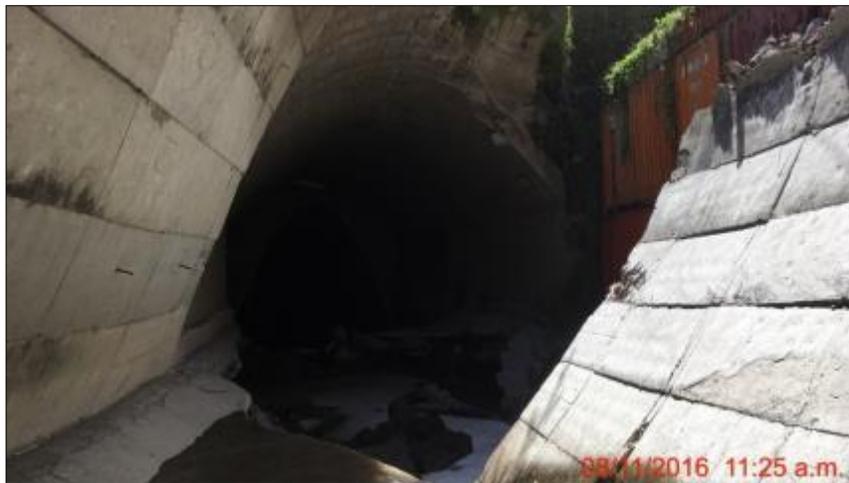
**Fotografía N°16.** Vista hacia aguas abajo de punto de colapso (estacionamiento 0+445).

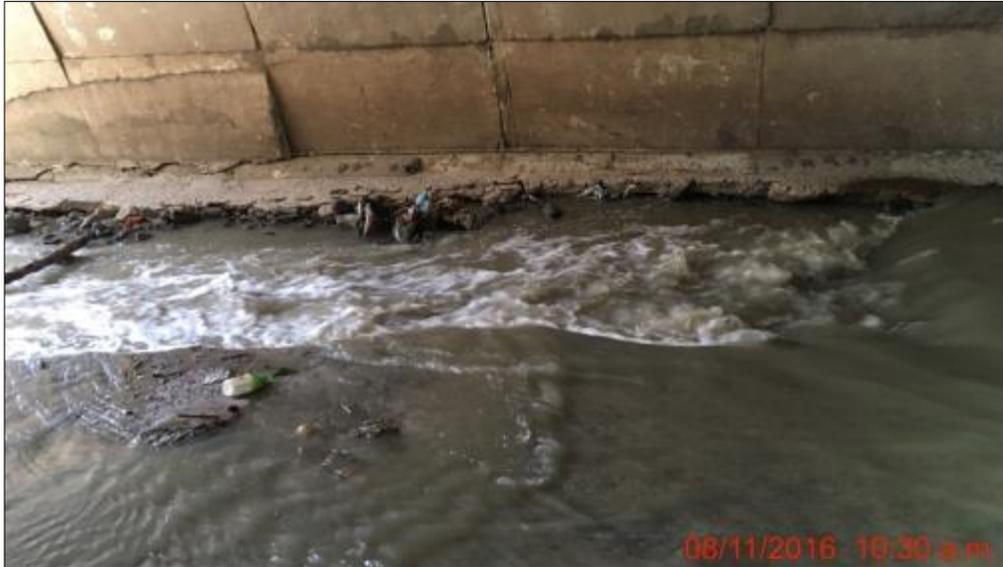
- **Estacionamiento 0+445:** punto de colapso de la bóveda, en este sector se observa la pérdida de la cama hidráulica de la bóveda hacia aguas abajo de este punto, además de los daños estructurales de las costillas de la bóveda a causa del mismo colapso (ver **Fotografía N°16**).
- **Estacionamiento 0 + 405 al 0 + 445:** en este segmento se observó la pérdida de cama hidráulica hacia la margen derecha de esta, con un ancho promedio de 3 m. y una profundidad entre los 0.5 m. a 1 m., con una caída de aproximadamente 2 m. en el punto de colapso (ver **Fotografía N°17** y **Fotografía N°18**).

**Fotografía N°17.** Perdida de cama hidráulica en margen derecho de Bóveda (estacionamiento 0+445).

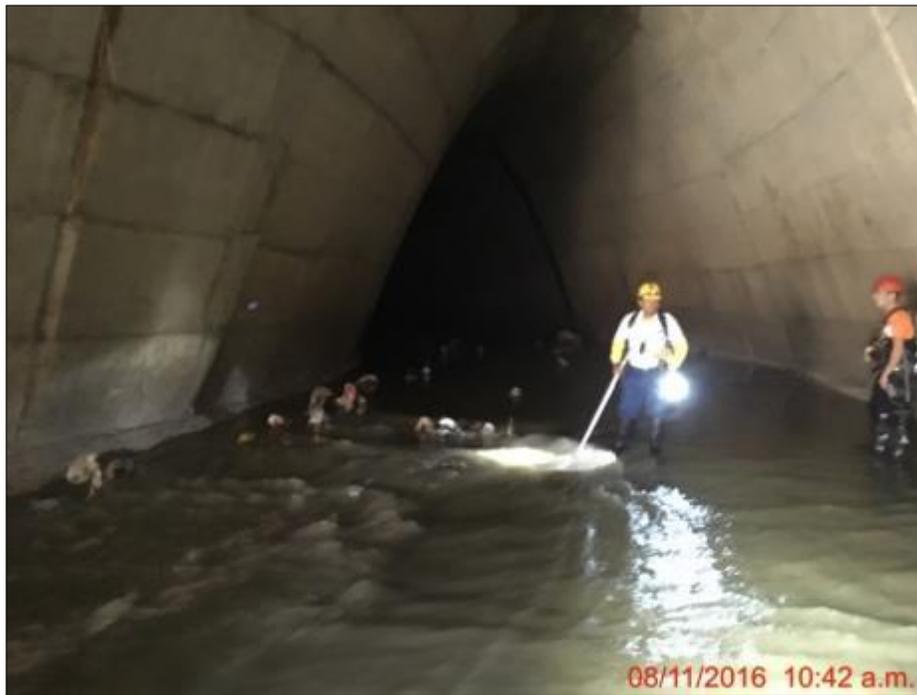
**Fotografía N°18.** Perdida de cama hidráulica en margen derecho de Bóveda (estacionamiento 0+405).

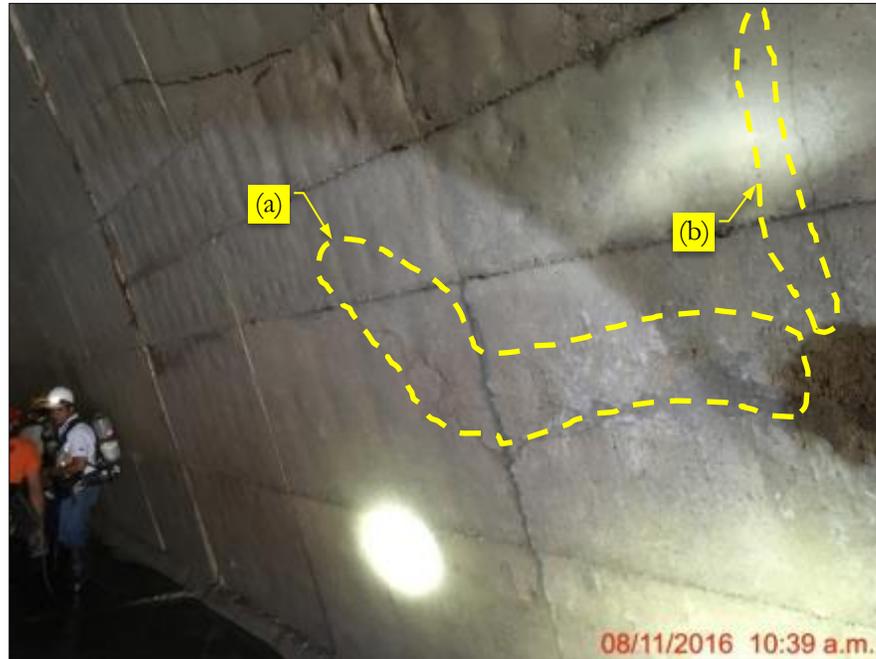
- **Estacionamiento 0 + 425 al 0 + 435:** Se detectaron algunas grietas verticales, que posiblemente se han originado por asentamientos diferenciales y cargas laterales por sismo, adicionales a las cargas normales de retención. Así también se detectaron patrones de grietas en diagonal, pero que al observarlas en mayor detalle son juntas de colado, lo cual es una deficiencia constructiva debido a una falta de colado constante de la mezcla de concreto fresco y/o por la falta de un adecuado vibrado (ver **Fotografía N°19**).

**Fotografía N°19.** Junta de colado con apariencia de fisura (a) y grieta vertical (b) en costillas de Bóveda en zona de juntas de colado, entre las estaciones 0+425 y 0+ 435.

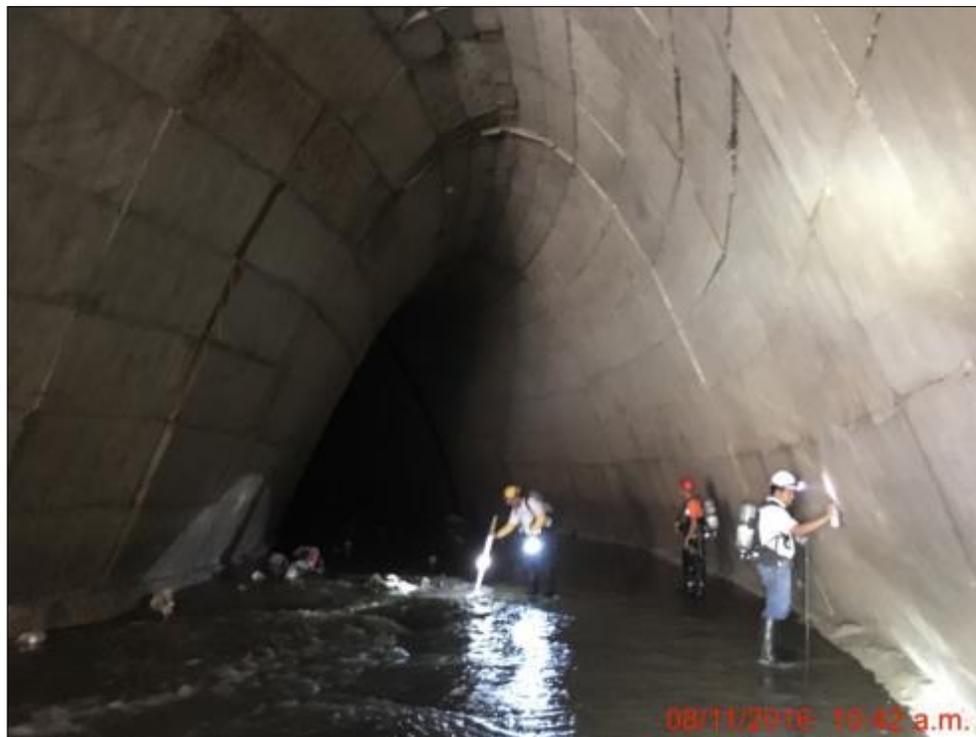
- **Estacionamiento 0 + 385 al 0 + 405:** En este segmento se da el desarrollo de una curva en el alineamiento de la bóveda. En este segmento también se detectaron grietas verticales y juntas de colado, además de irregularidades en la superficie interna de paredes y arco de la bóveda, debido a deficiencia en el moldeado empleado en el proceso de colado del concreto (ver **Fotografía N°20 y Fotografía N°21**).

**Fotografía N°20.** Curva para cambio de dirección del flujo en alineamiento de Bóveda, entre las estaciones 0+385 y 0+405.

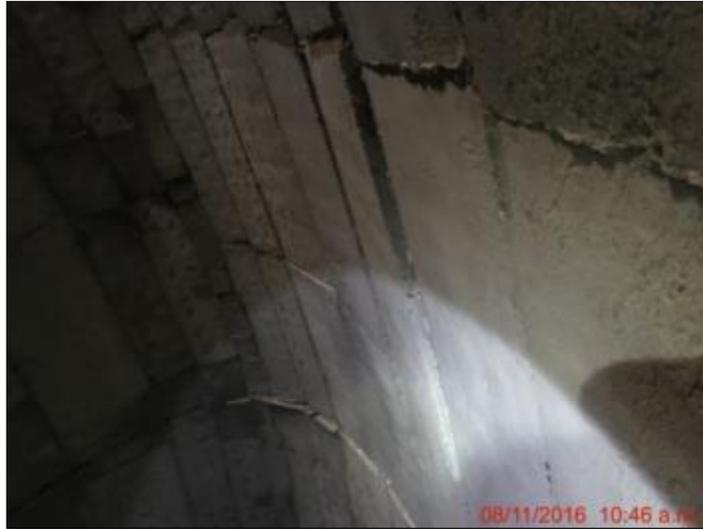
**Fotografía N°21.** Irregularidades en la superficie interna de paredes y arco de bóveda por deficiencia en el moldeado, entre estaciones 0+385 y 0+405.

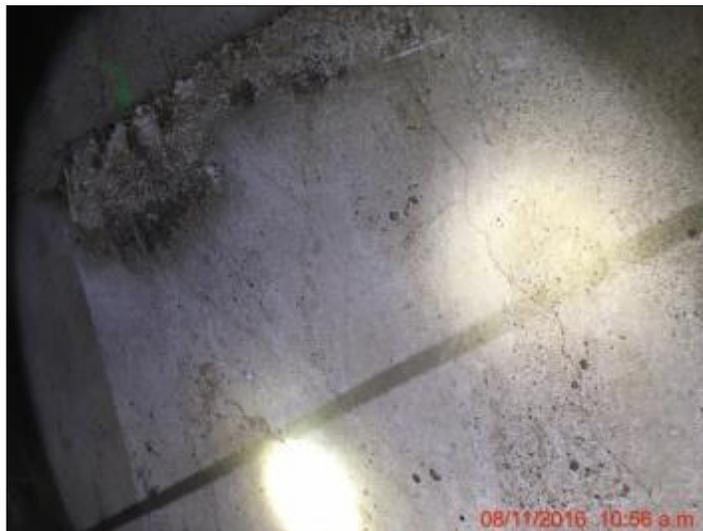
- **Estacionamiento 0 + 355 al 0 + 375:** en este segmento se identificaron fisuras verticales y en diagonal en las costillas de la bóveda, principalmente hacia su margen izquierdo por la Estación 0 + 375, posiblemente originadas por asentamientos diferenciales y cargas laterales de sismo, de forma similar a las descritas anteriormente (ver **Fotografía N°22**). Además en este segmento se pudo observar nuevamente la pérdida de cama hidráulica y socavación de los materiales de base hacia el centro de la misma, entre las estaciones 0 + 365 hasta la 0 + 385, con un ancho aproximado de 1.5 m. y una profundidad de 0.4 m. En la Estación 0 + 355 se pudo apreciar un cambio de sección de la bóveda (ver **Fotografía N°23**).

**Fotografía N°22.** Fisuras en costilla de Bóveda, margen izquierdo (estacionamiento 0+375).

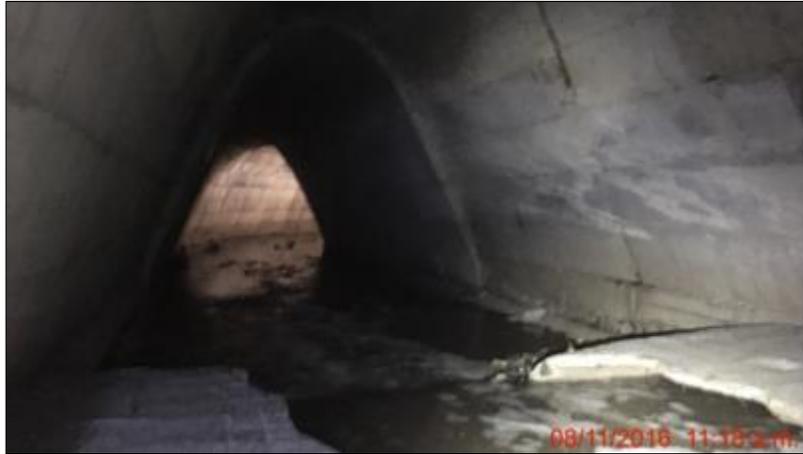
**Fotografía N°23.** Cambio de sección en Bóveda (estacionamiento 0 + 355)

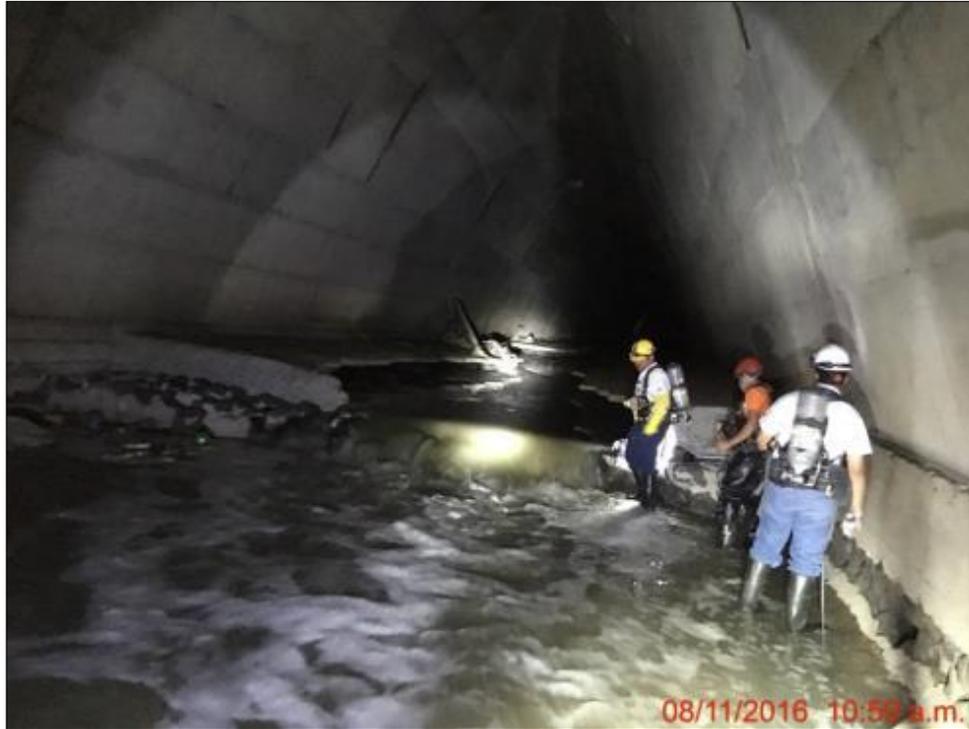
- **Estacionamiento 0 + 285 al 0 + 345:** en la Estación 0 + 345 se ubicó una caída de aproximadamente 1 m., la cual se encontró parcialmente destruida, principalmente hacia el centro del ancho de la cama hidráulica, y en donde se detectó el inicio del tramo más crítico de pérdida de cama hidráulica de la bóveda, ya que a partir de este punto hacia aguas arriba, se pudo apreciar que la losa de concreto de la cama hidráulica se ha perdido, quedando únicamente los bordes de la misma suspendidos de la parte lateral que se une a las paredes de la bóveda (ver **Fotografía N°24** y **Fotografía N°25**), además de que se ha perdido todo el material de base de ésta en todo el ancho de la bóveda, estimándose esta situación en un tramo longitudinal de bóveda de aproximadamente 60 m., es decir hasta la Estación 0+285, próximo a la intersección de Calle Principal con Senda No. 7 (ver **Fotografía N°26**). Por otra parte, dentro de este tramo, en la Estación 0 + 325 se localiza la socavación recién producida en la intersección con Senda No. 8, donde desde el interior de la bóveda se detectó la pérdida completa tanto de cama hidráulica como de sus materiales de base, por lo que se estima que las fundaciones de las paredes próximas se encuentran expuestas (ver **Fotografía N°27**). Por tanto con la socavación producida desde fuera de la bóveda en el lugar antes mencionado, se observaría que el tramo de pared de bóveda se encuentra afectado tanto hacia afuera como hacia el interior de la bóveda. Por otra parte, hacia las paredes de la bóveda, se detectaron nuevamente juntas de colado, grietas verticales e imperfecciones superficiales por deficiencias en el moldeado (ver **Fotografía N°28**).

**Fotografía N°24.** Caida de Cama Hidráulica de altura de 1 m. dañada (estacionamiento 0+345).

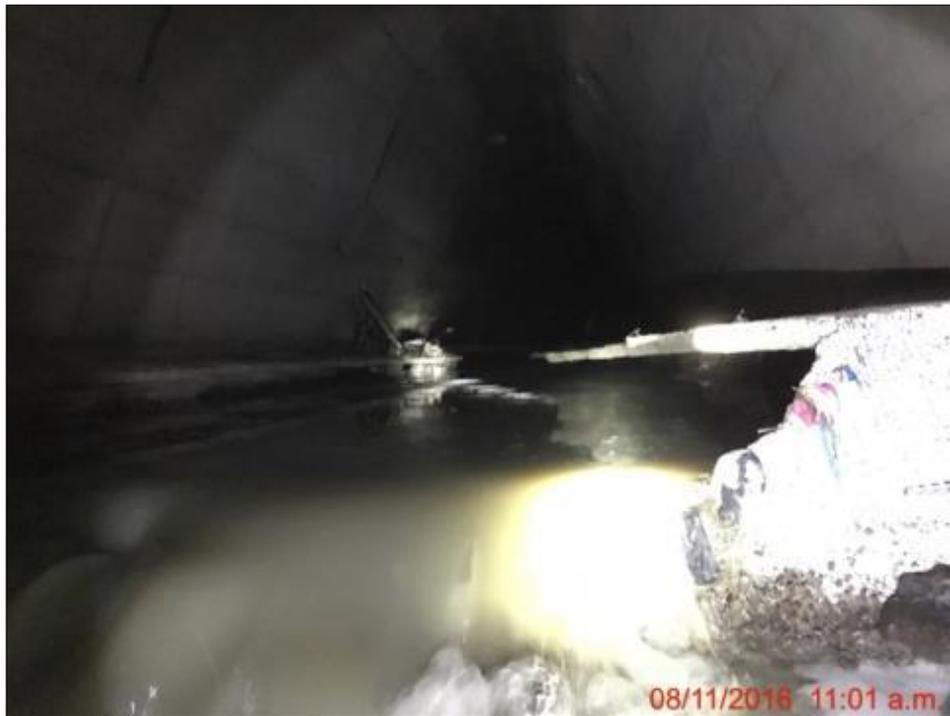
**Fotografía N°25.** Perdida de base de cama hidráulica (estacionamiento 0+345).

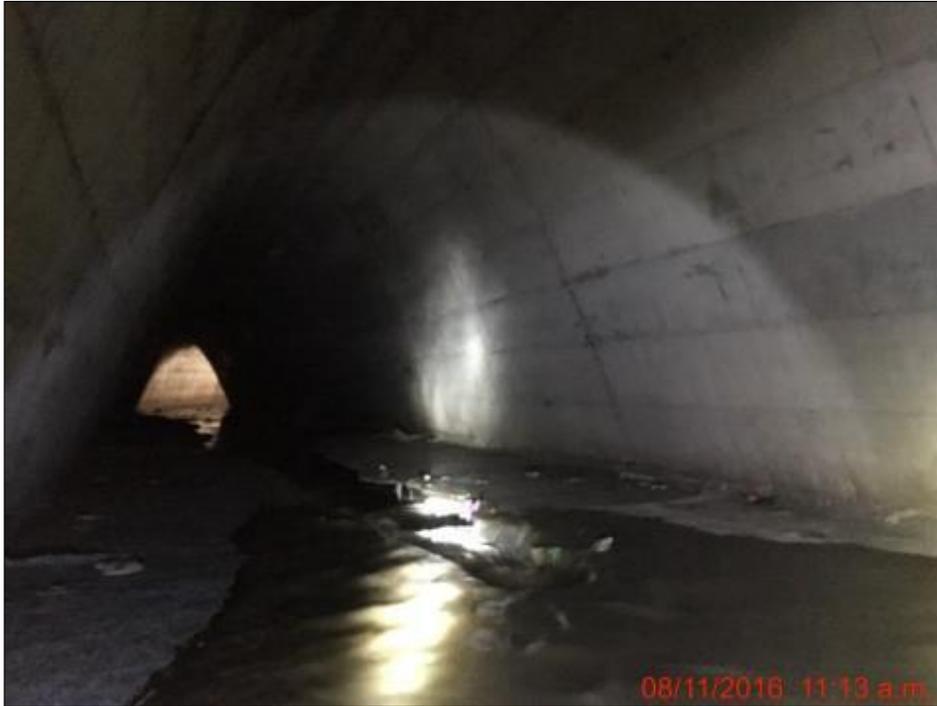
**Fotografía N°26.** Inicio de socavación en tramo de sector de Senda No 7 (estacionamiento 0+285).

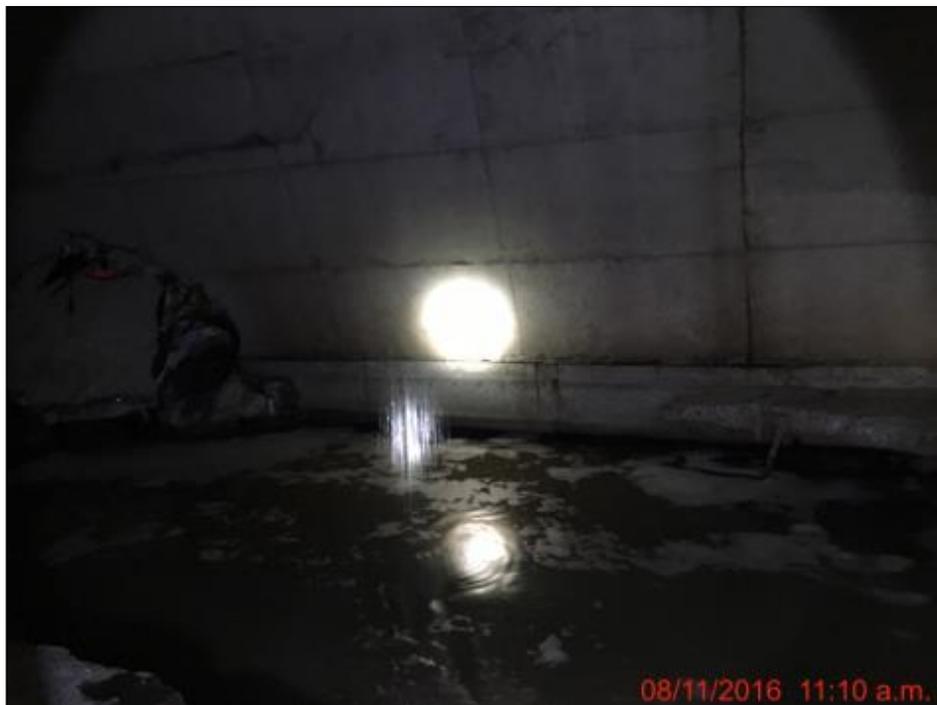
**Fotografía N°27.** Punto de interes en sector de Senda No. 8, donde se estima que las fundaciones de las paredes se encuentran expuestas (estacionamiento 0+325).

- Como se mencionó anteriormente, previamente se había establecido que el hundimiento que sucedió en la Senda No. 8 se ubicada a unos 120 m. a partir del punto de colapso de la bóveda, y que al momento de la inspección se corroboró con el vertido de agua con cal en el tragante de la misma Senda, por lo que se pudo ver la caída de este vertido desde el interior como se muestran en las **Fotografía N°5 y Fotografía N°27** .

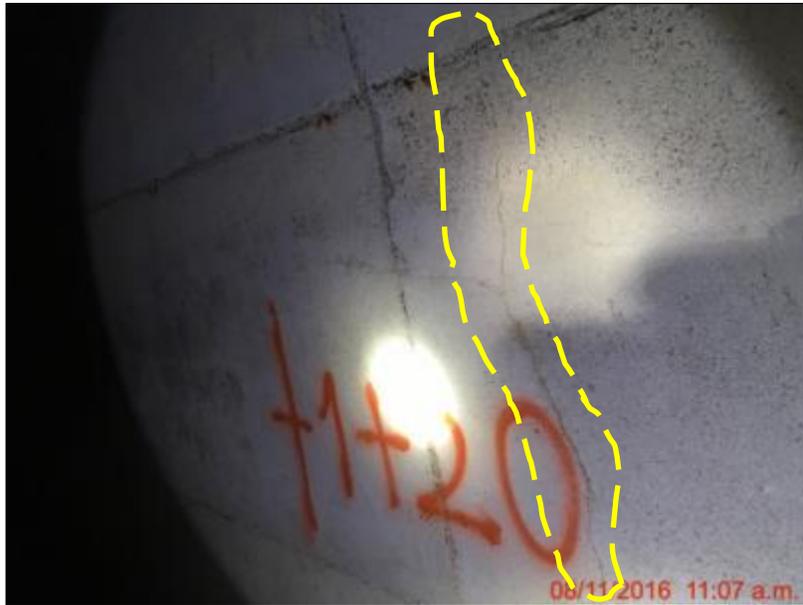
**Fotografía N°28.** Presencia de grietas en paredes laterales, entre estaciones 0+285 y 0+345

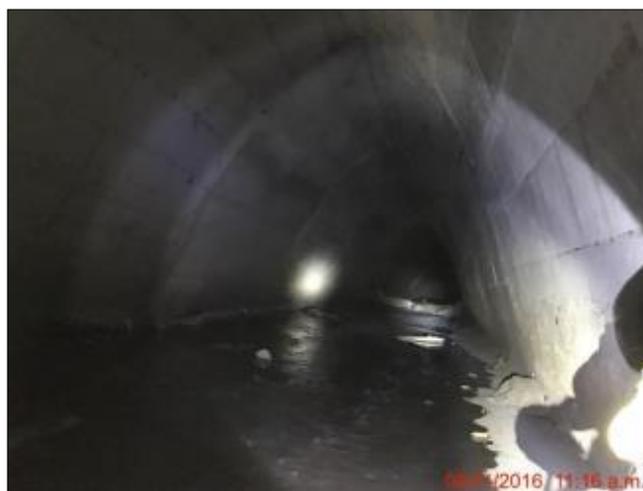
- **Estacionamiento 0 + 255 al 0 + 285:** debido a que el objetivo de la inspección de este tramo era el determinar las condiciones del sector de Senda No. 8 y por recomendaciones dadas por los Bomberos de no permanecer mucho tiempo al interior por los gases que emana el flujo de aguas negras, la inspección no se extendió hacia aguas arriba, pero al realizar un reconocimiento rápido se observó que a unos 30 o 40 m. hacia aguas arriba del estacionamiento 0 + 285 existe otra caída en la cama hidráulica, la cual también presenta daños similares a la observada en la Estación 0+345, por lo que se estima que después de dicha caída se han originado más daños al centro de la cama hidráulica (ver **Fotografía N°29**).

**Fotografía N°29.** Segunda caída de Cama Hidráulica encontrada (estacionamiento entre 0+255 y 0+285).

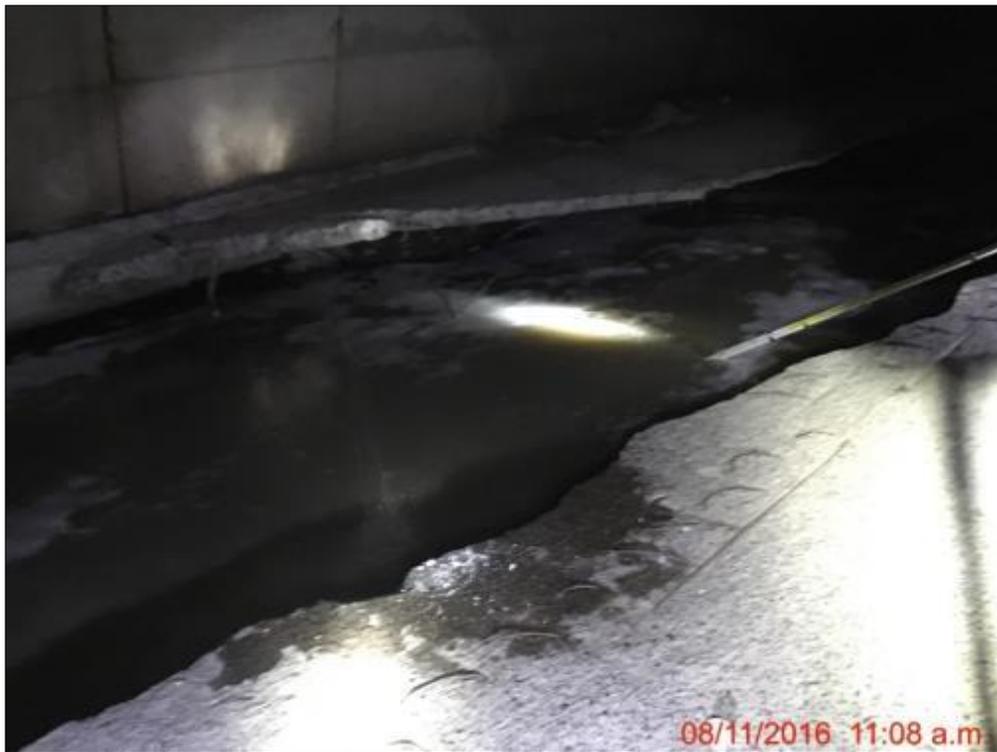
- Al corroborarse el punto de interés, que se encuentra cercano al estacionamiento estimado 0 + 325, se observa que en ese punto se ha perdido la cama hidráulica por completo y además la socavación en ese punto tiene una profundidad de aproximadamente 1.2 m. (ver **Fotografía N°30**).

**Fotografía N°30.** Socavación en Estación 0 + 325 (sector de Senda No. 8).

- Realizar a la brevedad en la socavación generada en la Senda No. 8 un relleno controlado con suelo cemento fluido (lodocreto) a una proporción de 1:20, hasta alcanzar la fundación del pozo y tuberías de aguas negras del colector primario, para evitar que este colapse y dañe la bóveda. Dicho relleno se deberá realizar por etapas, siendo que en cada una de estas se verterá un colado de dicho material hasta un espesor de 50 centímetros, para luego darle un tiempo de fraguado de 4 a 7 días hasta que gane resistencia. Se sugiere el empleo de aditivos acelerantes de fraguado y de resistencia.

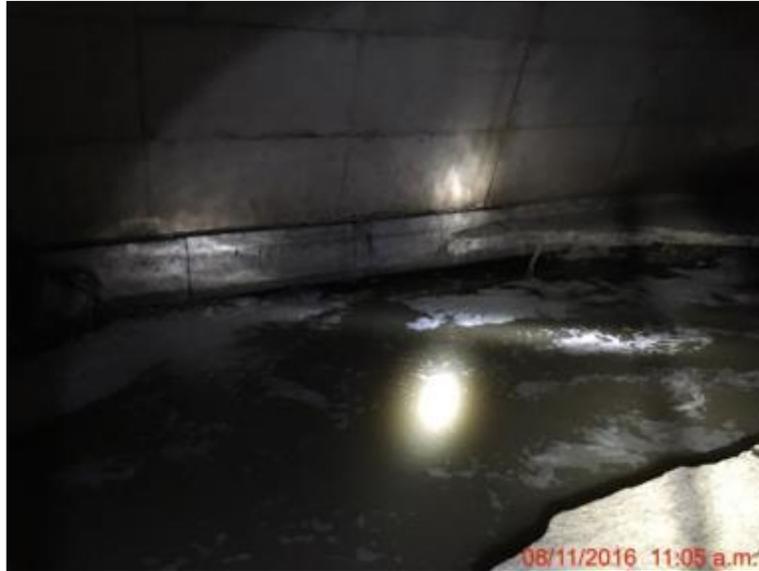
- Además se observa que en la base de la estructura de la bóveda, existe una socavación que comunica con la parte exterior, existiendo una parte en donde la base a perdido parte de su apoyo, y por esa razón es que se puede apreciar que parte del flujo que se observa desde el exterior se incorpora a la bóveda. En dicho punto existe un riesgo moderado de daños a la base por la falta de apoyo de la misma (ver **Fotografía N°31 y Fotografía N°32**).

**Fotografía N°31.** Socavación en base de estructura de Bóveda (estacionamiento 0 + 325).

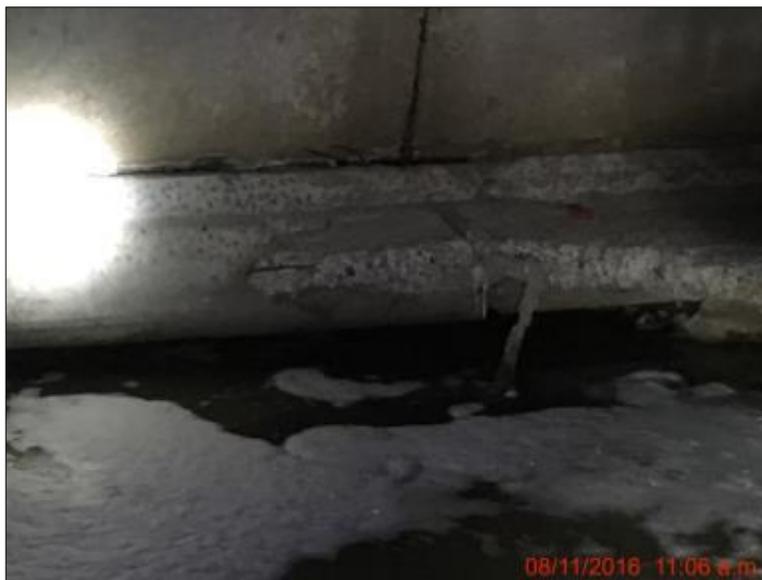
**Fotografía N°32.** Punto critico de socavación de base de estructura (estacionamiento 0+325).

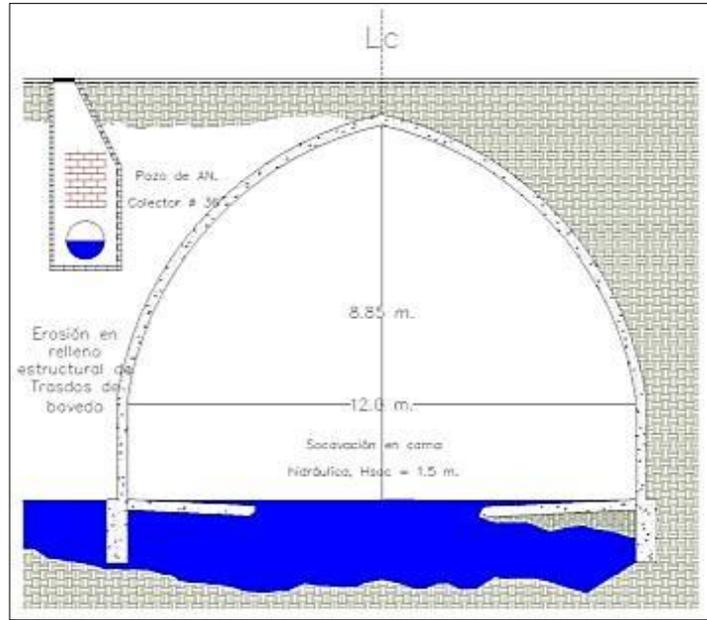
- Respecto a la parte estructural de la bóveda en el sector de Senda No. 8, se observa que no existe evidencias de un daño estructural severo, ya que solo se observan fisuras menores. Sin embargo, por la pérdida del relleno hacia la porción de pared de la bóveda y la socavación en la base de la misma puede conllevar a daños mayores.
- A través del recorrido que se realizó dentro de la bóveda y con las referencias externas que se tienen de los hundimientos, en la **Imagen 3**, se presenta un esquema aproximado de los tramos dañados de la bóveda para una mejor referencia de estas, desde la calle principal del Condominio; además en la **Figura 1** se presenta un esquema de la problemática observada en el sector de Senda No. 8.

Figura 1. Esquema de problemática en sector de Senda No 8.

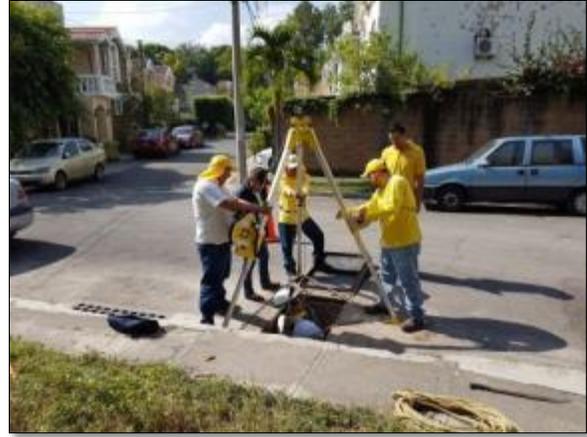
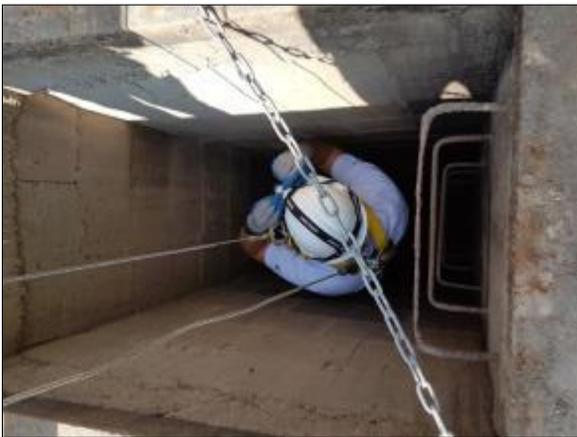
**Fotografía N°34.** Estado actual de caja de inspección.

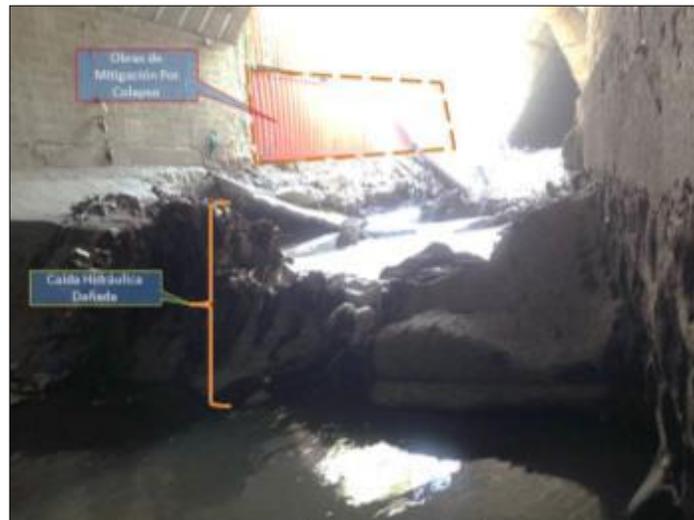
- **Porción entre Estacionamientos 0+445 y 0+465:** En esta porción se identificaron las obras de mitigación ejecutadas para evitar la degradación de la margen derecha del río Arenal Monserrat, las cuales consistieron en la colocación de 2 contenedores rellenos de concreto. De acuerdo a lo identificado en este tramo la colocación de dichos contenedores han mitigado la problemática por ampliación del meandro generado por el colapso de la estructura de arcos de la bóveda, pero se identifica una intensificación de las fuerzas erosivas en los remanentes de la cama hidráulica, así como un descenso de la cota del cauce, lo anterior es debido a la

falta de obras de protección en el cauce, el fenómeno por socavación es debido a que en la cama hidráulica, al momento de generarse la conducción del caudal pico a través de la bóveda, en estos tramos se generan vórtices e inestabilidad del comportamiento hidráulico, aumentando de manera significativa la capacidad de arrastre y el esfuerzo cortante del flujo erosionando el material subyacente a la cama hidráulica (ver **Fotografía N°35**).

**Fotografía N°35.** Vestigios de losa de cama hidráulica y descenso en la cota del cauce, entre estacionamientos 0+445 a 0+465.

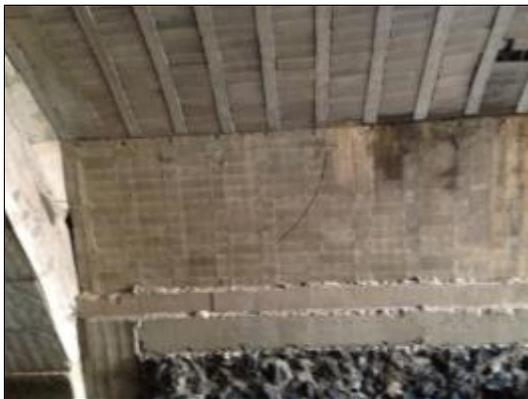
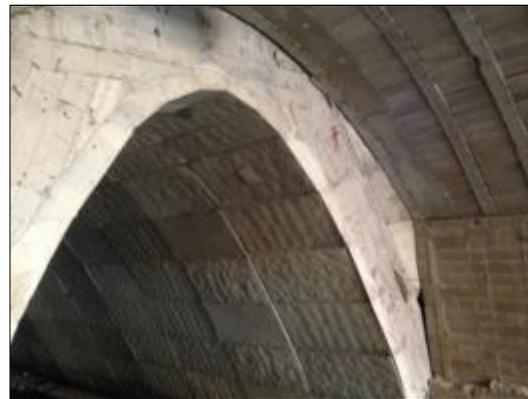
**Fotografía N°36.** Sistema de elementos prefabricados en porción entre estacionamientos 0+465 y 0+505, y daños detectados.

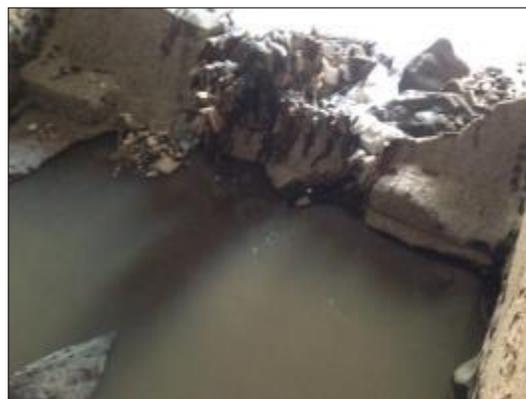
- **Porción entre Estacionamientos 0+465 y 0+505:** En esta porción de bóveda se identificó un cambio en el sistema estructural, el cual está conformado por un arco semicircular elaborado mediante un sistema prefabricado de viguetas y bovedillas, el cual se apoya en muros laterales, elaborado con elementos prefabricados de concreto armado, y los cuales están apoyados en una base de mampostería de piedra. De acuerdo a lo observado una porción del arco de la bóveda del lado de la margen derecha presenta deflexiones, así como también presencia de humedad en su punto de apoyo con los muros laterales. Lo anterior son indicios de que la estructura presenta un Alto Riesgo a colapsar (ver **Fotografía N°36**). Adicionalmente en esta porción se identificó la pérdida completa de la losa de cama hidráulica, como también la pérdida de los materiales de base, con lo que se han producido profundidades de socavación superiores a 2.00 metros (ver **Fotografía N°37**).

**Fotografía N°37.** Estado de socavación observado en estacionamiento 0+445.

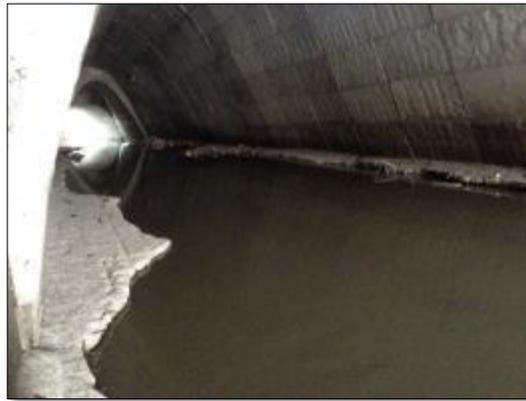
- **Porción entre Estacionamientos 0+505 y 0+590:** En este tramo se identifica una reducción de la sección hidráulica de la Bóveda, así como el cambio en el sistema constructivo los cuales están conformados por elementos monolíticos de concreto reforzado colados in situ. Este tramo no fue posible recorrerlo ya que la cama hidráulica es inexistente en toda la longitud de este tramo, hasta la descarga. Se infiere que al igual en sectores hacia aguas arriba la cota de cauce se encuentra por debajo de los 2.00 metros con respecto al nivel tirante o espejo de agua (ver **Fotografía N°38**).

**Fotografía N°38.** Condición general en porción entre estacionamientos 0+505 y 0+590.
