Asunto: Solicitud de Opinión Técnica
para Diseño y Ejecución del proyecto
con código: 6740

“OBRAS DE MITIGACIÓN EN BÓVEDA DE CALLE
PRINCIPAL DE LA RESIDENCIAL BRISAS DE SAN
FRANCISCO Y SENDA OCHO, MUNICIPIO Y
DEPARTAMENTO DE SAN SALVADOR”.

**DOCUMENTO PREPARADO PARA MINISTERIO DE HACIENDA:
OPINIÓN TÉCNICA PARA EJECUCIÓN**

San Salvador, Abril de 2017

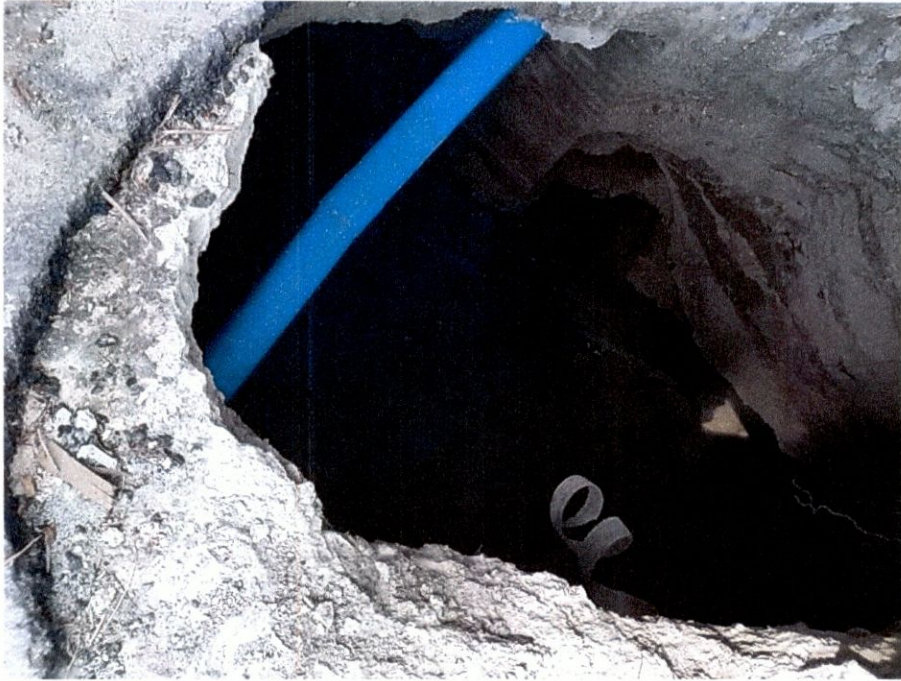
A consecuencia del enjambre sísmico, suscitado en el Área Metropolitana de San Salvador a partir del día domingo 09 de Abril de 2017, cuyo origen es atribuido a la activación de fallas geológicas locales ubicadas en el A.M.S.S. y que hasta el día 13 de abril de 2017 se contabilizaban 465 sismos, de los cuales 49 fueron reportados como sentidos por la población y siendo el de mayor magnitud el registrado a las 17:52 horas del 10 de abril con una magnitud de 5.1 en la escala de Richter. Debido a estos eventos se han acentuado los problemas de socavación que ya existían sobre la Calle Los Eucaliptos de la Residencial Brisas de San Francisco (colapso de un tramo de la Bóveda en el sector de Senda No. 10 y de la Senda No. 8 y que ha dejado al descubierto parte del costado derecho de la bóveda) (ver Fotografía 1), los cuales se originan por la pérdida de material de relleno en el trasdós de la bóveda a consecuencia de la filtración de aguas lluvias debido a la pérdida de la cama de agua de la misma (ver Fotografía 2) y que ha puesto en riesgo de colapso un pozo de visita de aguas negras localizado en la senda ocho y a las viviendas aledañas a esta senda (ver figura 1).

Fotografía 1. Vista interior de hueco en sector de Senda No 8.

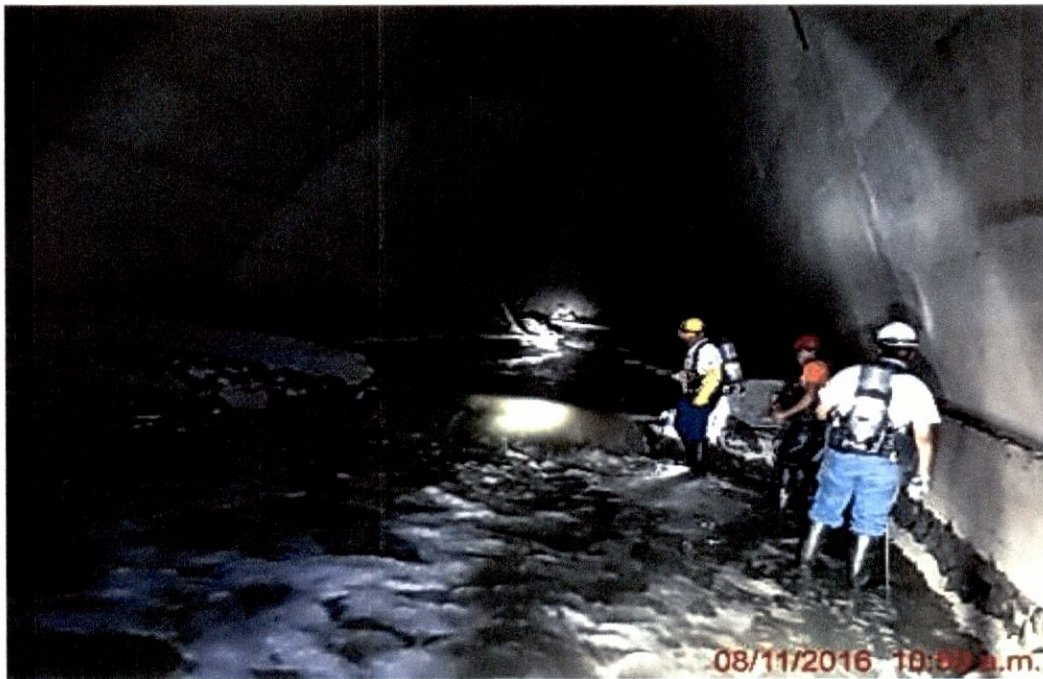
Fotografía 2. Cama de agua dañada en sector de Senda No 8.

1. Demolición y reconstrucción de cama hidráulica de la bóveda en una longitud de 60 m. con un espesor de losa de concreto de 0.5 m doblemente reforzado y relleno de base con profundidad de 1.5 m. con lodocreto ciclope.
2. Relleno de hundimiento con lodocreto de proporción 1:20.
3. Relleno de suelo compactado como complemento de relleno de hundimiento.

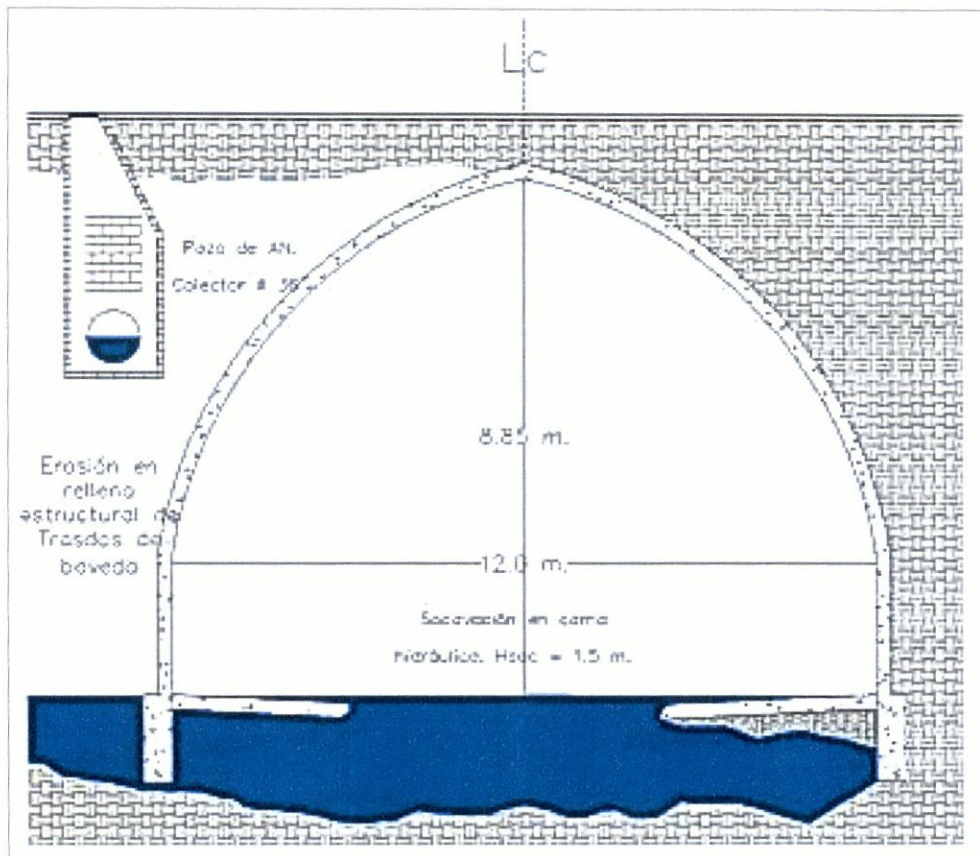
Figura 1. Esquema de problemática en sector de Senda No 8.

Estos daños se ha incrementado considerablemente en los sitios críticos de alta vulnerabilidad, por cuanto se pone en riesgo la pérdidas de vidas humanas, así como la infraestructura pública y viviendas, los cuales han sido identificados en el Informe de la Dirección de Adaptación al Cambio Climático y Gestión Estratégica del Riesgo del M.O.P.T.V.D.U. Siendo necesario iniciar inmediatamente las actividades de mitigación en el sitio referido, por cuanto podría considerarse que la postergación o diferimiento de la ejecución de las obras de mitigación impondría grave riesgo al interés general.

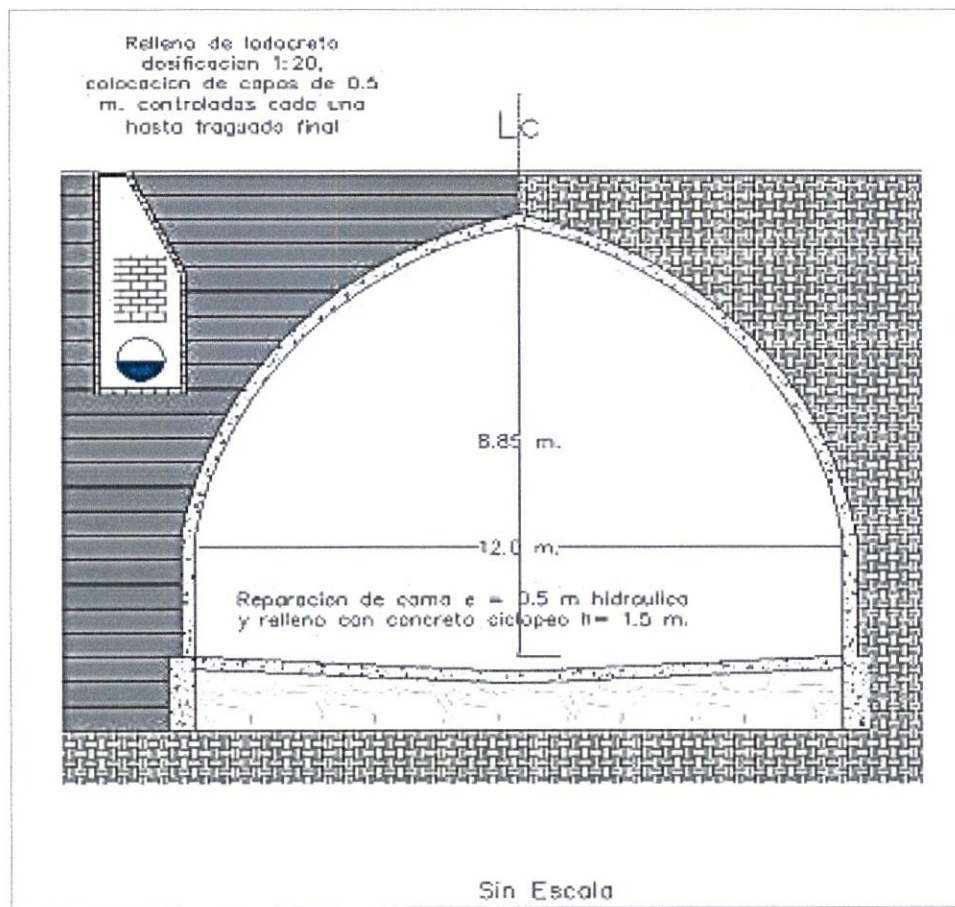
Figura 2. Esquema de reparaciones en sector de Senda No 8.

- Remoción de pavimento y excavación del área de trabajo.
- Demolición y reconstrucción de cama hidráulica de la bóveda en una longitud de 60 m con un espesor de losa de concreto de 0.5 m doblemente reforzado y relleno de base con profundidad de 1.5 m con lodocreto ciclope.
- Realizar a la brevedad en la socavación generada en la Senda No. 8 un relleno controlado con suelo cemento fluido (lodocreto) hasta alcanzar la fundación del pozo y tuberías de aguas negras del colector primario, para evitar que este colapse y dañe la bóveda.
- El proceso de colado de capas de lodocreto se deben realizar en una primera etapa hasta llegar a la altura de la base del pozo existente, ya que previamente se debe realizar la revisión por parte de los técnicos de ANDA de este pozo, que es parte de colector principal de aguas negras, para que con

esta revisión se pueda realizar su reparación o sustitución del mismo para así poder rehabilitar el uso del colector principal.

- Relleno de suelo compactado como complemento de relleno en hundimiento.
- Obras de desvío de flujo y de adecuación necesarios para el proyecto.
- Es importante recalcar que **se deben realizar las obras de reconstrucción de la cama hidráulica de la bóveda en conjunto con el relleno** en la zona de hundimiento de la Senda No.8, ya que dadas las condiciones del sitio, las soluciones presentadas son complementos entre sí.

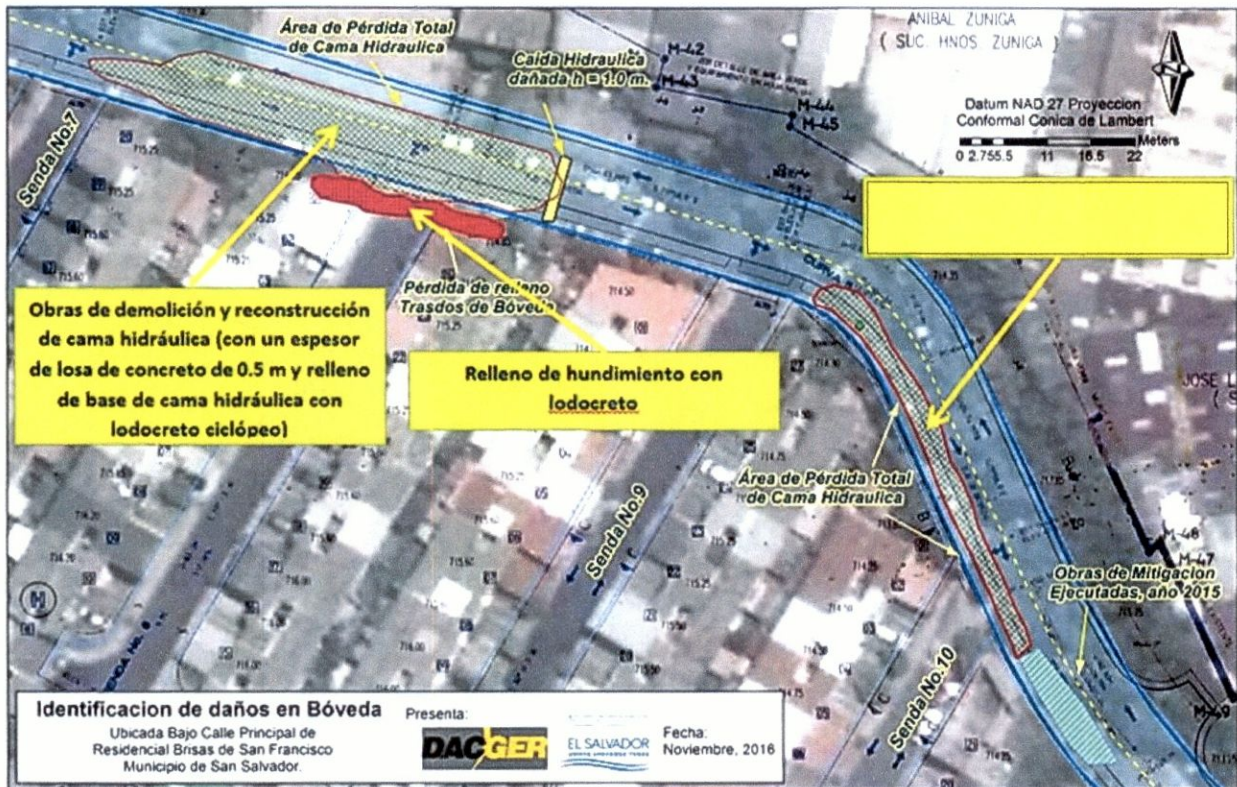
Figura 2. Esquema de ubicación en planta de obras

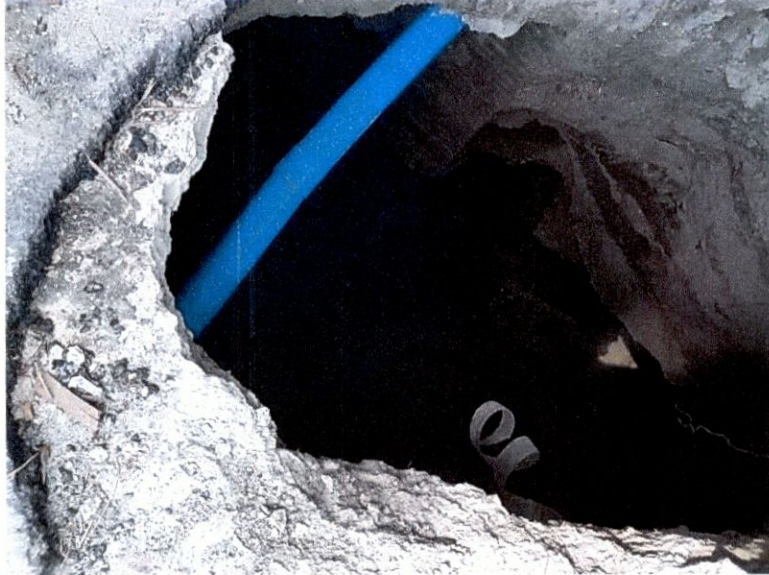
Fotografía No. 1. Vista interior de hueco en sector de Senda No 8 Residencial Brisas de San Francisco.

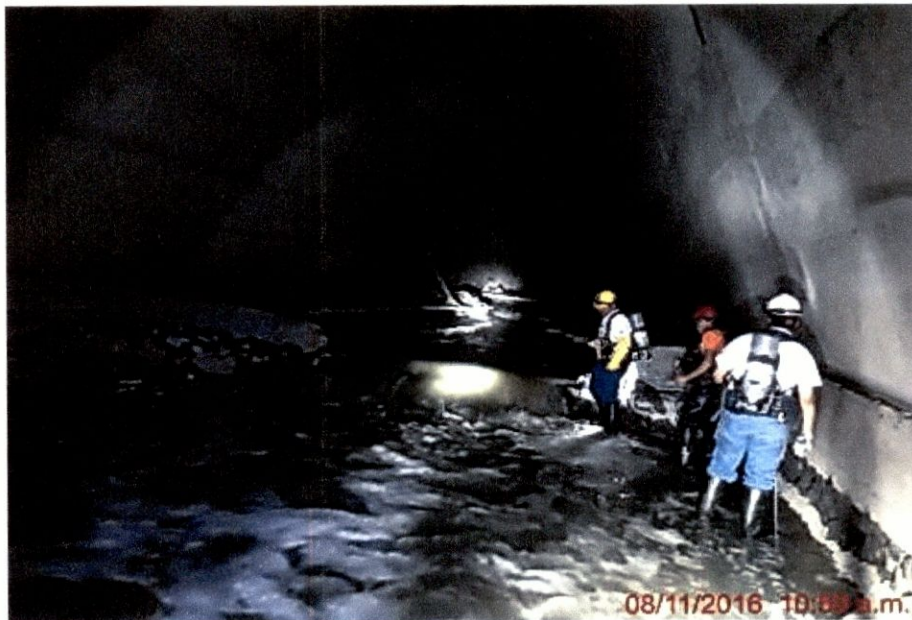
Fotografía No. 2. Cama de agua dañada en sector de Senda No 8.
