MINISTERIO DE OBRAS PÚBLICAS,  
TRANSPORTE, VIVIENDA  
Y DESARROLLO URBANOGOBIERNO DE  
**EL SALVADOR**  
UNIDOS CRECEMOS TODOS

**REF. No. MOP-DACGER-066/2014.**  
**EVALUACIÓN TÉCNICA**  
**HUNDIMIENTO EN CALLE PRINCIPAL Y SENDA VEHICULAR No.10,**  
**CONDOMINIO RESIDENCIAL BRISAS DE SAN FRANCISCO”, MUNICIPIO DE SAN**  
**SALVADOR.**

DAÑO EN BÓVEDA SOBRE QUEBRADA ARENAL MONSERRAT, CONDOMINIO  
RESIDENCIAL BRISAS DE SAN FRANCISCO, MUNICIPIO DE SAN SALVADOR.**1. DATOS GENERALES.****1.1. Fecha de inspección:** Viernes 31 de octubre de 2014.**1.2. Participantes:**

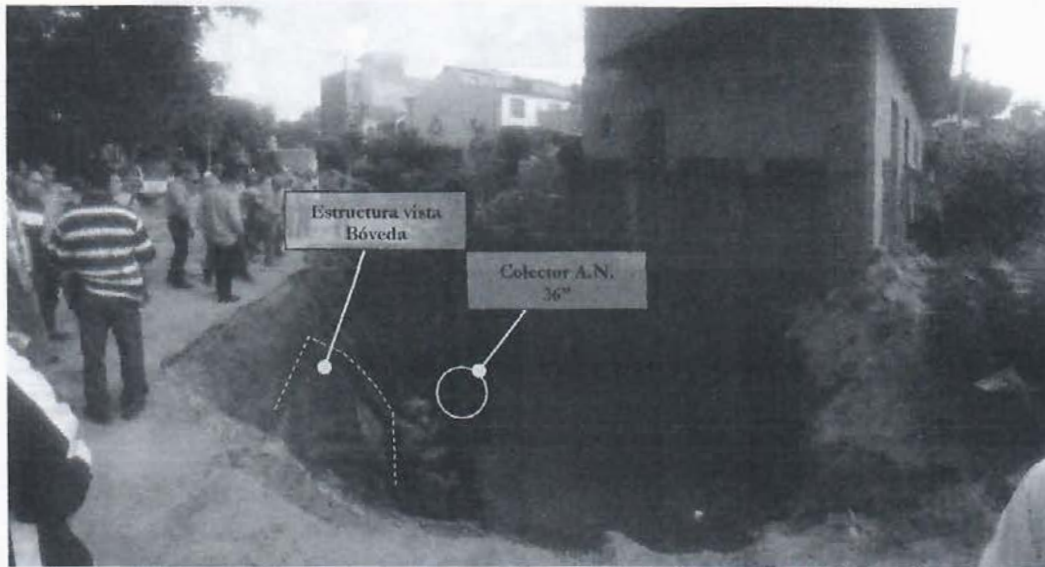
Los residentes manifiestan que nunca se llegó a producir encharcamiento de agua, sino que esta fluía al costado de la estructura de la bóveda expuesta pareciendo existir un hueco por donde el agua drenaba (ver **Figura 3** y **Figura 4**).

Figura 3. Vista general de hundimiento contiguo a Senda No.10. Fuente: Fotografía tomada el 25 de Octubre de 2014.

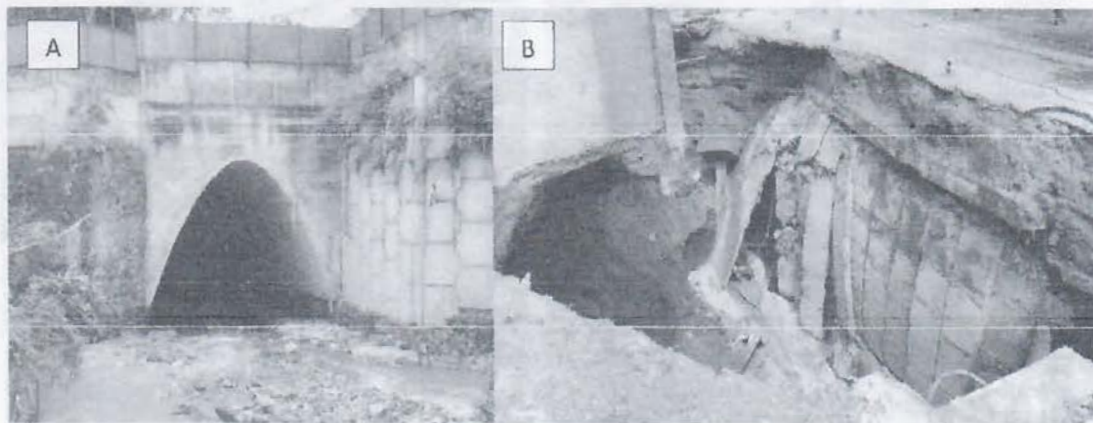
Figura 3. Sistema constructivo Losas de concreto reforzado, arco parabólico (Sistema constructivo #1). (A) Vista general de sistema en la entrada de Bóveda. Fuente: Informe Componente Hidrología-Hidráulica. Programa de reducción de vulnerabilidad en quebradas y ríos del AMSS 2010-2013, Junio 2010 (B) Sector de Losetas dañadas sobre sistema de arcos de concreto reforzado. Fuente: Fotografía tomada el 31 de octubre de 2014.

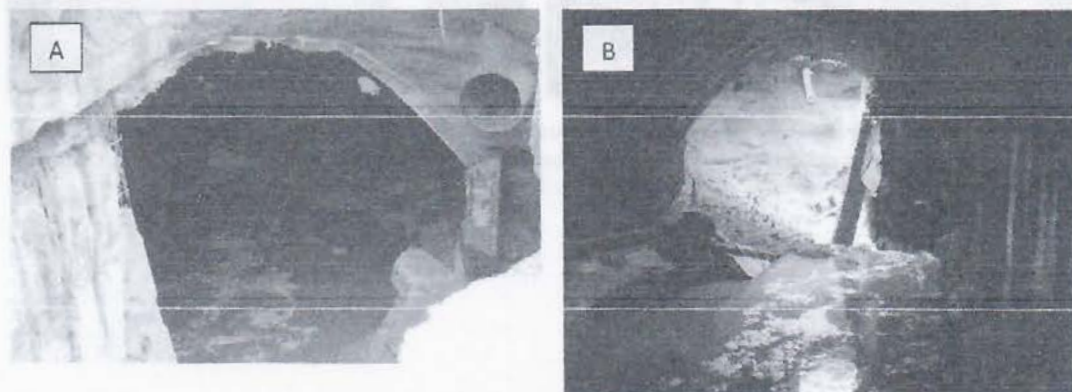
- Se identificó un tramo de aproximadamente 20 metros de estructura de Bóveda colapsada, sector donde previamente se había formado una oquedad que produjo el colapso de un colector primario de aguas negras. El daño se ha producido justo en la transición de dos sistemas constructivos, el primer sistema constituido por bóveda de arco de placas de concreto de 7

Figura 4. Vista general de sector de bóveda dañada, tramo sistema constructivo de paredes de bloque y losa aligerada. (A) Vista de daño desde senda 10, (B) vista de daños desde aguas abajo de tramo colapsado. Fuente: Fotografías tomadas el 31 de octubre de 2014.

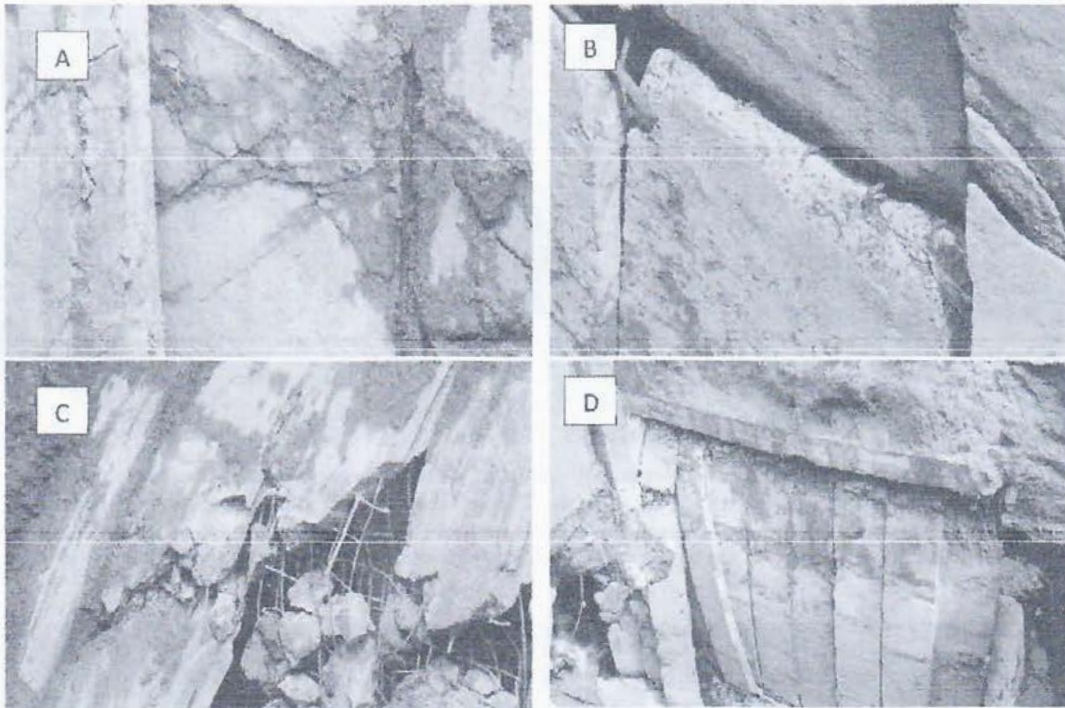
- A lo largo de los paneles de concreto colapsados se observaron indicios de agrietamientos preexistentes que no pueden ser atribuidos al mecanismo de falla actual, por lo que se presume que la bóveda ya presentaba daños estructurales en el sector que producían filtraciones y la formación de oquedades en los terrenos aledaños. Este mecanismo se sumó a los daños producidos por socavación en las bases.

**Figura 6.** Vista de sectores dañados en tramo compuesto por losetas de concreto reforzado. (A-B) Señales de oxidación, pulido de agregados indicios de daños antiguos; (B,C) Sectores de grietas y daños 31 de octubre de 2014. Fuente: Fotografías tomadas el 31 de octubre de 2014.

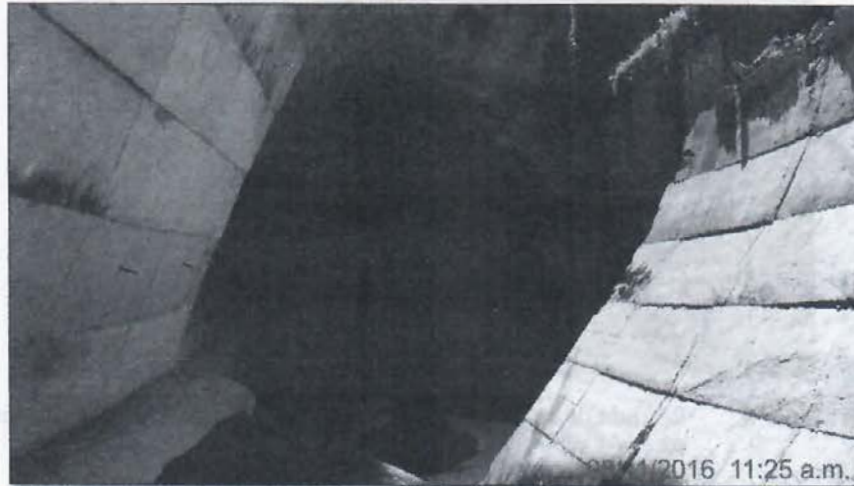
- **Estacionamiento 0+00:** punto de colapso de la bóveda, en este sector se observa la pérdida de la cama hidráulica de la bóveda hacia aguas abajo de este punto, además de los daños estructurales de las costillas de la bóveda a causa del mismo colapso (ver **Fotografía N° 6**).

**Fotografía N°6.** Vista hacia aguas abajo de punto de colapso (estacionamiento 0+00).

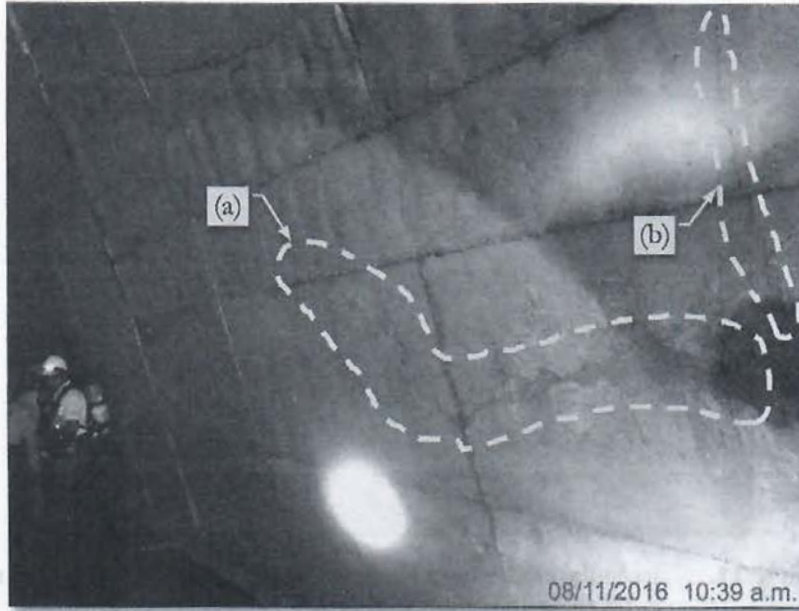
- **Estacionamiento 0 + 10 al 0 + 20:** Se detectaron algunas grietas verticales, que posiblemente se han originado por asentamientos diferenciales y cargas laterales por sismo, adicionales a las cargas normales de retención. Así también se detectaron patrones de grietas en diagonal, pero que al observarlas en mayor detalle son juntas de colado, lo cual es una deficiencia constructiva debido a una falta de colado constante de la mezcla de concreto fresco y/o por la falta de un adecuado vibrado. (ver **Fotografía N° 9**).

**Fotografía N°9.** Junta de colado con apariencia de fisura (a) y grieta vertical (b) en costillas de bóveda en zona de juntas de colado, entre las estaciones 0+10 y 0+20.

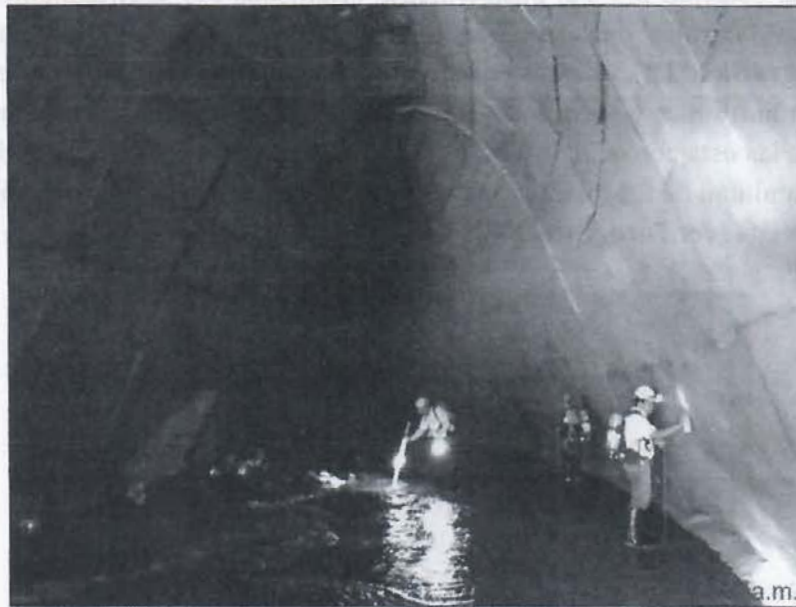
- **Estacionamiento 0 + 40 al 0 + 60:** A partir del estacionamiento 0 + 40 hasta aproximadamente la estación 0 + 60 se da el desarrollo de una curva en el alineamiento de la bóveda. En este tramo también se detectaron grietas verticales y juntas de colado, además de irregularidades en la superficie interna de paredes y arco de la bóveda, debido a deficiencia en el moldeado empleado en el proceso de colado del concreto (ver **Fotografía N° 10 y 11**).

**Fotografía N°10.** Curva para cambio de dirección del flujo en alineamiento de bóveda, entre las estaciones 0+40 y 0+60.

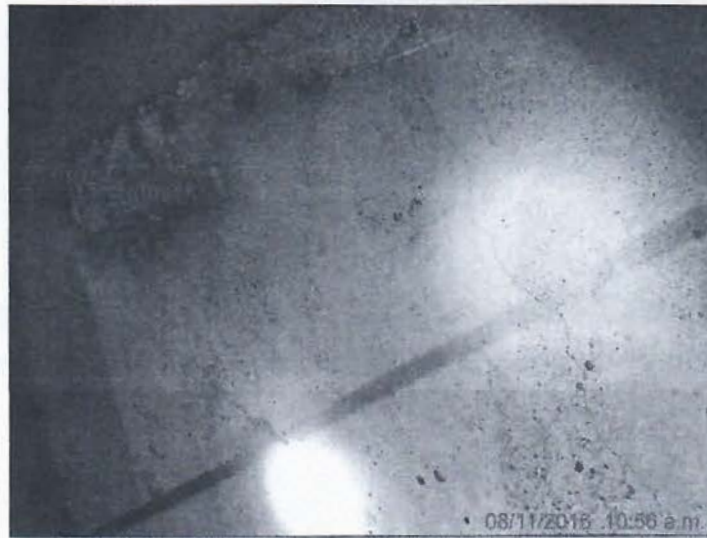
- **Estacionamiento 0 + 70 al 0 + 90:** en este tramo se identificaron fisuras verticales y en diagonal en las costillas de la bóveda, principalmente hacia su margen izquierdo por la estación 0 + 70, posiblemente originadas por asentamientos diferenciales y cargas laterales de sismo, de forma similar a las descritas anteriormente (ver **Fotografía N°12**). Además en este tramo se pudo observar nuevamente la pérdida de cama hidráulica y socavación de los materiales de base hacia el centro de la misma, entre las estaciones 0 + 60 hasta la 0 + 80, con un ancho aproximado de 1.5 m y una profundidad de 0.4 m. En la estación 0 + 90 se pudo apreciar un cambio de sección de la bóveda (ver **Fotografía N°13**).

**Fotografía N°12.** Fisuras en costilla de bóveda, margen izquierdo (estacionamiento 0+70).

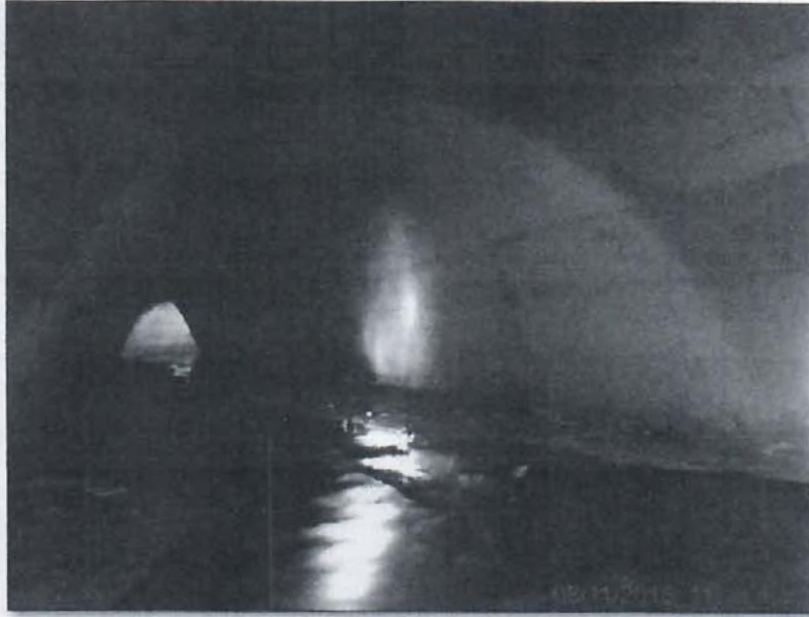
**Fotografía N°16.** Inicio de socavacion en tramo de sector de la senda No 7 (estacionamiento 1+60).

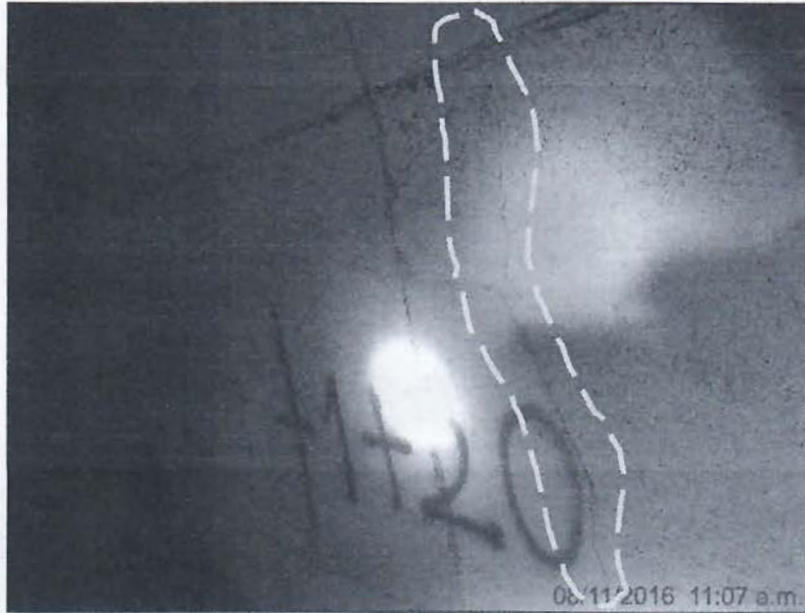
**Fotografía N°18.** Presencia de grietas en paredes laterales, entre estaciones 1+00 y 1+60

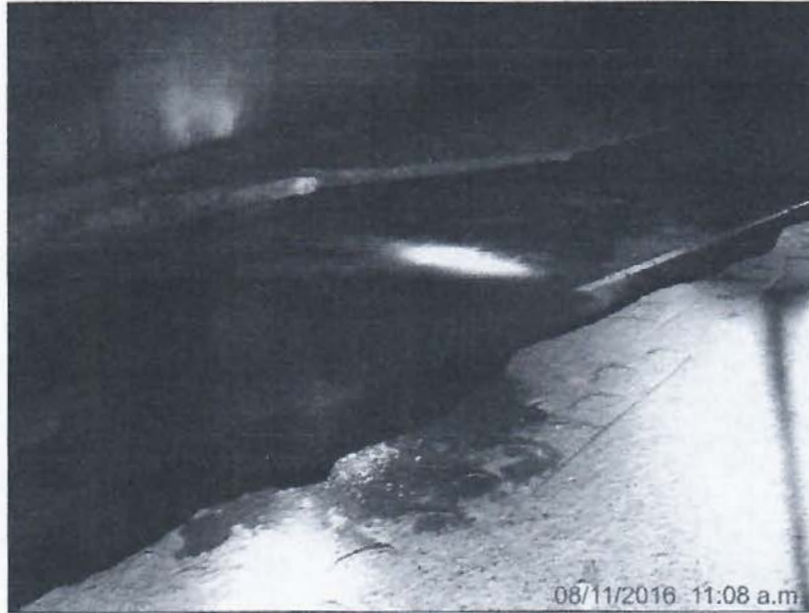
- Al corroborarse el punto de interés, que se encuentra cercano al estacionamiento estimado 1 + 20, se observa que en ese punto se ha perdido la cama hidráulica por completo y además la socavación en ese punto tiene una profundidad de aproximadamente 1.2 m (ver **Fotografía N°20**).

**Fotografía N°20.** Socavacion en estacion 1 + 20 (sector de senda No 8).

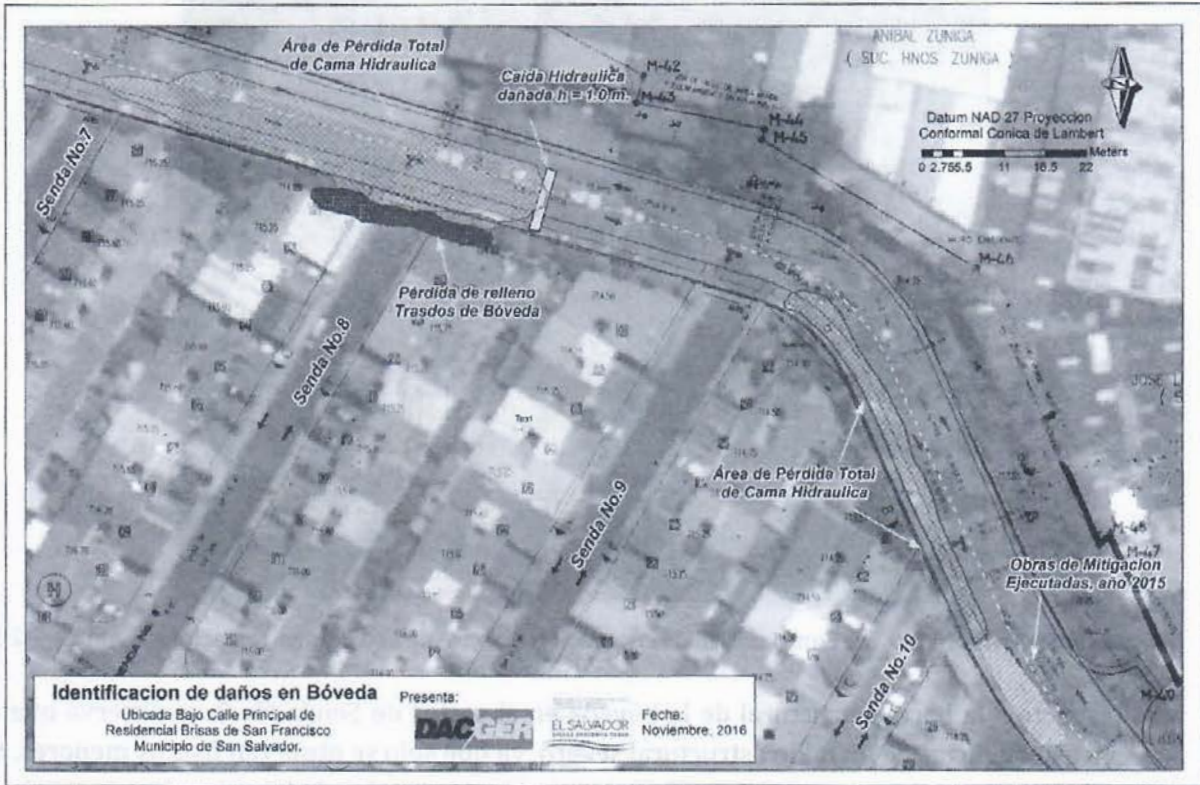
**Figura 1.** Identificación de daños en tramo de boveda inspeccionado.

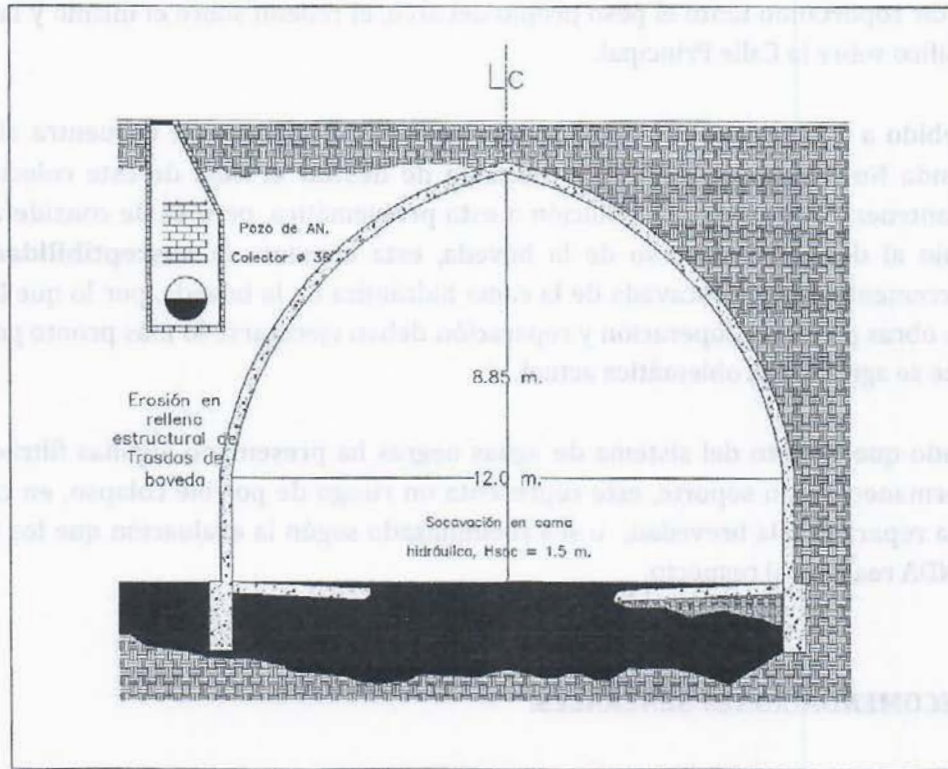
- Respecto a la parte estructural de la bóveda en el sector de Senda No 8, se observa que no existe evidencias de un daño estructural severo, ya que solo se observan fisuras menores. Sin embargo por la pérdida del relleno hacia la porción de pared de la bóveda y la socavación en la base de la misma puede conllevar a daños mayores.
- A través del recorrido que se realizó dentro de la bóveda y con las referencias externas que se tienen de los hundimientos, en la **Figura 1** se presenta un esquema aproximado de los tramos dañados de la bóveda para que se tenga una referencia de estas desde la parte de calle principal del condominio; además en la **Figura 2** se presenta un esquema de la problemática observada en el sector de la senda No 8.

Figura 2. Esquema de problemática en sector de senda No 8.

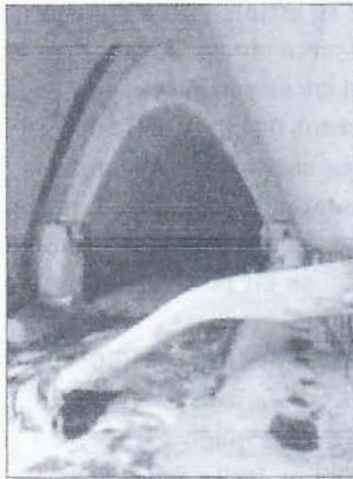
**Fotografía N°9.** Observación de daños en losa de cama hidráulica y acumulación de escombros.

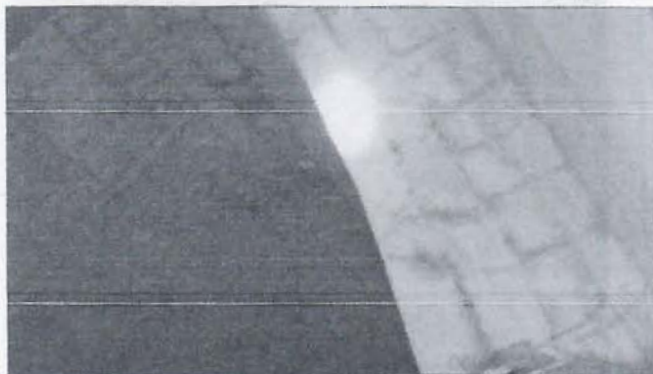
**Fotografía N°12.** Grietas generalizadas en reducción de sección transversal de bóveda, en estacionamiento 0+025.

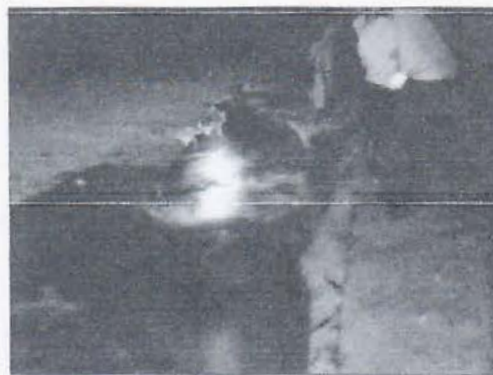
**Fotografía N°13.** Inicio de pérdida de losa de cama hidráulica y socavación hacia sus materiales de apoyo, estacionamiento 0+025.

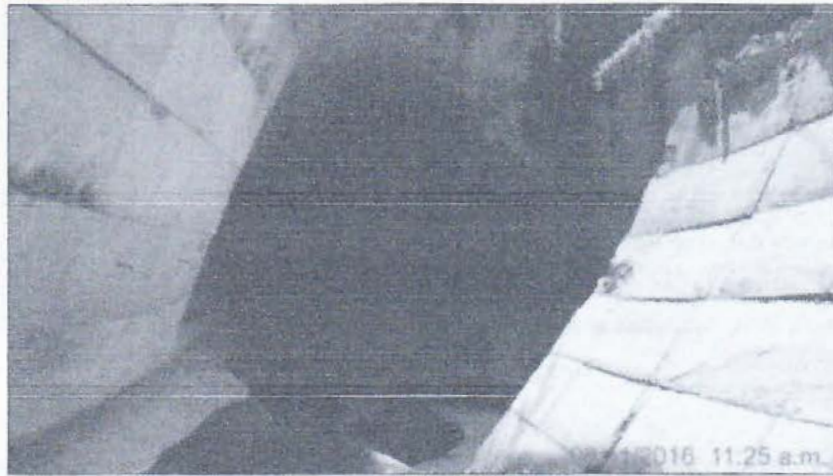
**Fotografía N°16.** Vista hacia aguas abajo de punto de colapso (estacionamiento 0+445).

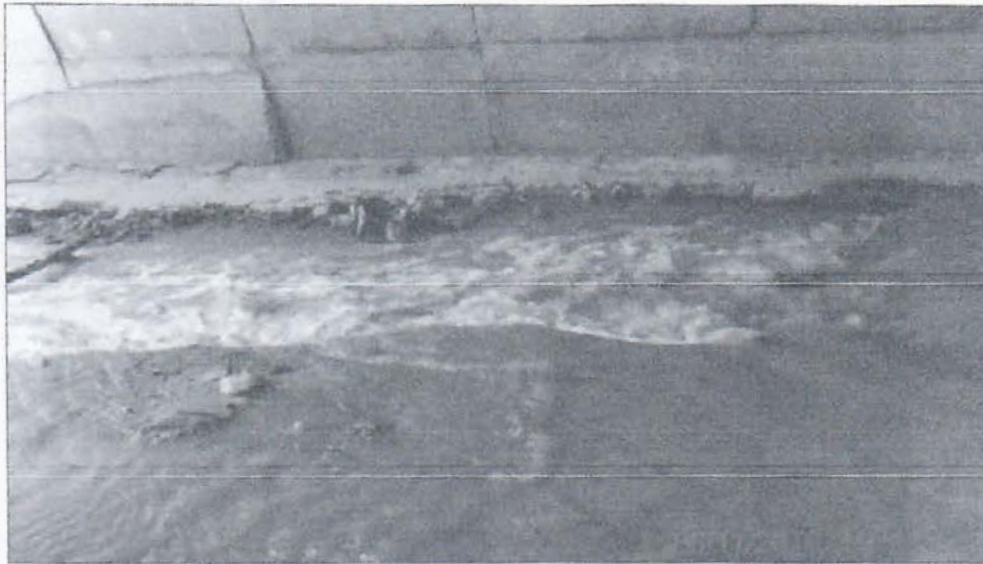
**Fotografía N°17.** Pérdida de cama hidráulica en margen derecho de Bóveda (estacionamiento 0+445).

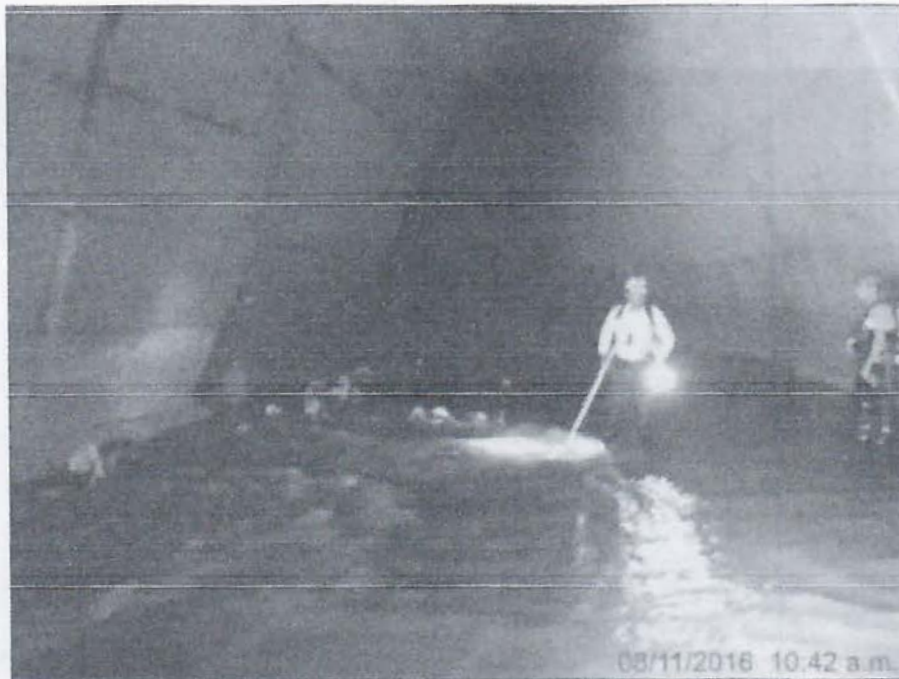
**Fotografía N°18.** Pérdida de cama hidráulica en margen derecho de Bóveda (estacionamiento 0+405).

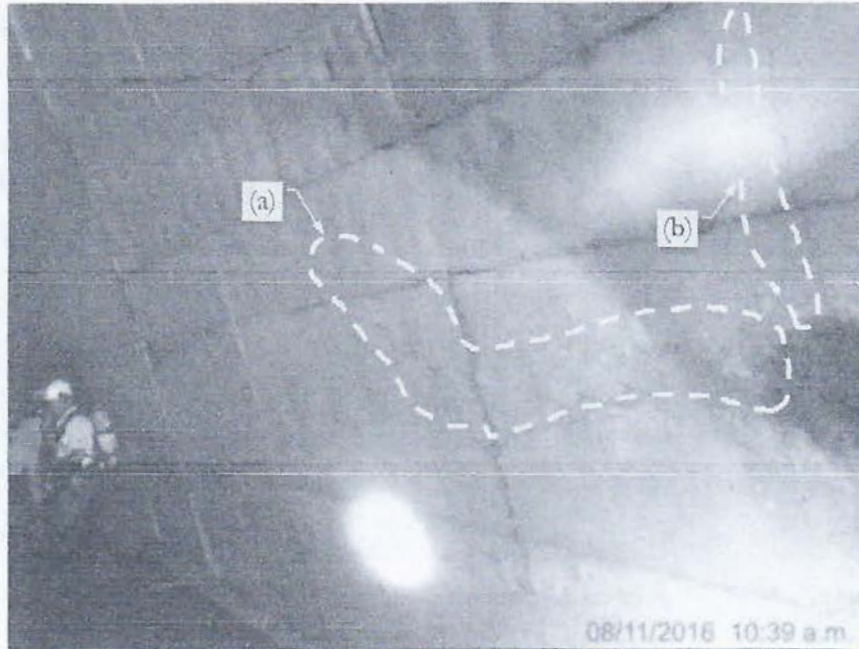
**Fotografía N°19.** Junta de colado con apariencia de fisura (a) y grieta vertical (b) en costillas de Bóveda en zona de juntas de colado, entre las estaciones 0+425 y 0+ 435.

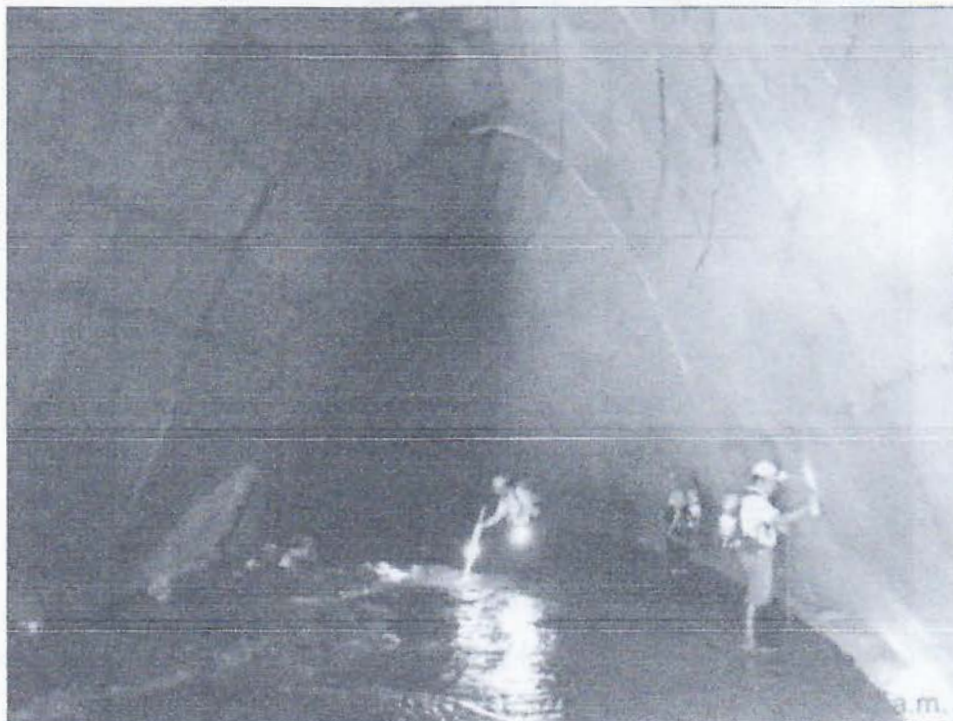
- **Estacionamiento 0 + 385 al 0 + 405:** En este segmento se da el desarrollo de una curva en el alineamiento de la bóveda. En este segmento también se detectaron grietas verticales y juntas de colado, además de irregularidades en la superficie interna de paredes y arco de la bóveda, debido a deficiencia en el moldeado empleado en el proceso de colado del concreto (ver **Fotografía N°20 y Fotografía N°21**).

**Fotografía N°20.** Curva para cambio de dirección del flujo en alineamiento de Bóveda, entre las estaciones 0+385 y 0+405.

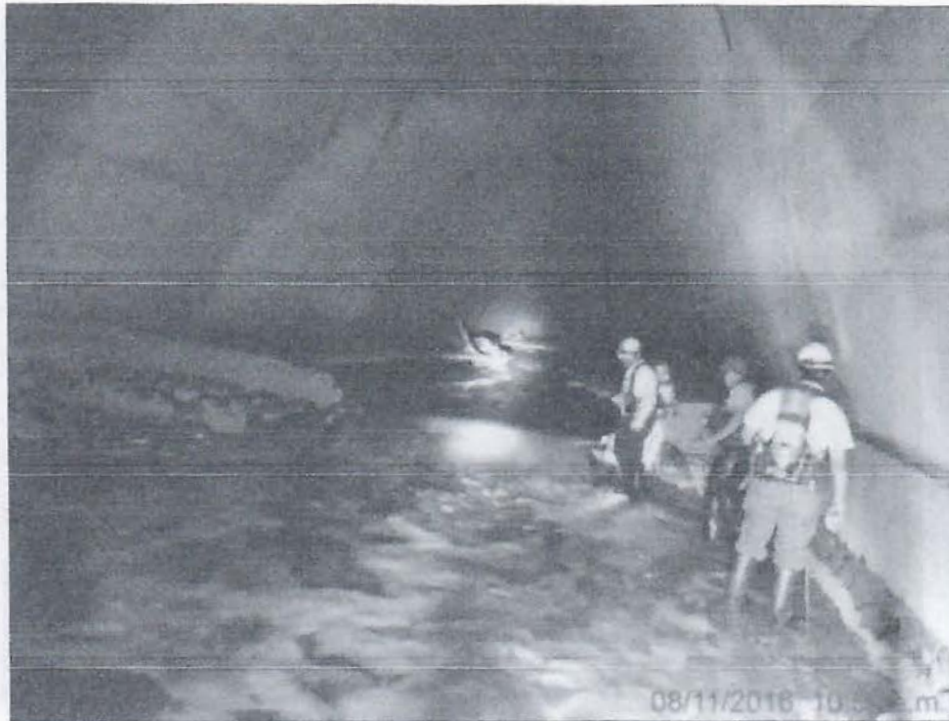
- **Estacionamiento 0 + 285 al 0 + 345:** en la Estación 0 + 345 se ubicó una caída de aproximadamente 1 m., la cual se encontró parcialmente destruida, principalmente hacia el centro del ancho de la cama hidráulica, y en donde se detectó el inicio del tramo más crítico de pérdida de cama hidráulica de la bóveda, ya que a partir de este punto hacia aguas arriba, se pudo apreciar que la losa de concreto de la cama hidráulica se ha perdido, quedando únicamente los bordes de la misma suspendidos de la parte lateral que se une a las paredes de la bóveda (ver **Fotografía N°24 y Fotografía N°25**), además de que se ha perdido todo el material de base de ésta en todo el ancho de la bóveda, estimándose esta situación en un tramo longitudinal de bóveda de aproximadamente 60 m., es decir hasta la Estación 0+285, próximo a la intersección de Calle Principal con Senda No. 7 (ver **Fotografía N°26**). Por otra parte, dentro de este tramo, en la Estación 0 + 325 se localiza la socavación recién producida en la intersección con Senda No. 8, donde desde el interior de la bóveda se detectó la pérdida completa tanto de cama hidráulica como de sus materiales de base, por lo que se estima que las fundaciones de las paredes próximas se encuentran expuestas (ver **Fotografía N°27**). Por tanto con la socavación producida desde fuera de la bóveda en el lugar antes mencionado, se observaría que el tramo de pared de bóveda se encuentra afectado tanto hacia afuera como hacia el interior de la bóveda. Por otra parte, hacia las paredes de la bóveda, se detectaron nuevamente juntas de colado, grietas verticales e imperfecciones superficiales por deficiencias en el moldeado (ver **Fotografía N°28**).

**Fotografía N°24.** Caída de Cama Hidráulica de altura de 1 m. dañada (estacionamiento 0+345).

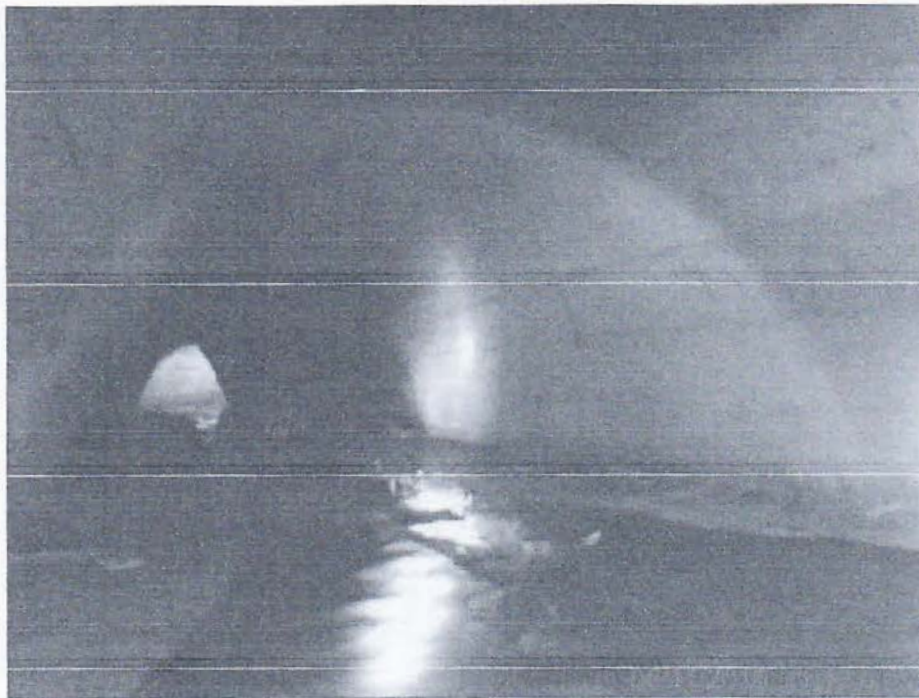
**Fotografía N°26.** Inicio de socavación en tramo de sector de Senda No 7 (estacionamiento 0+285).

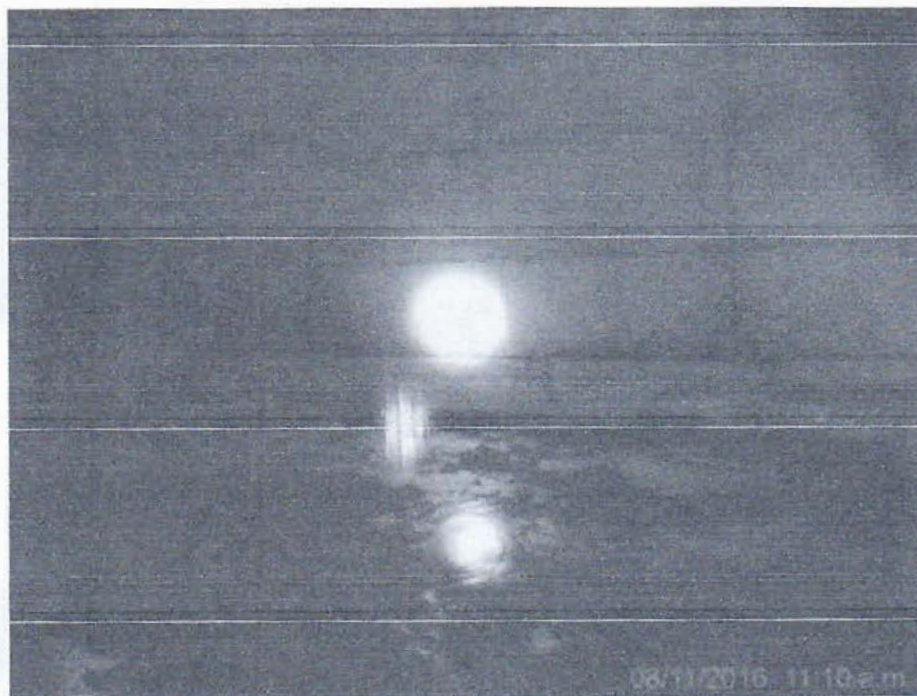
**Fotografía N°27.** Punto de interes en sector de Senda No. 8, donde se estima que las fundaciones de las paredes se encuentran expuestas (estacionamiento 0+325).

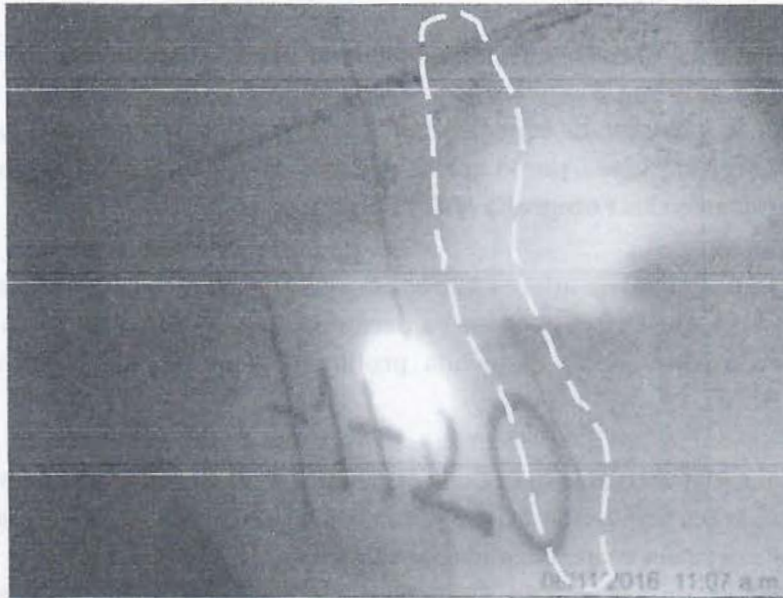
**Fotografía N°28.** Presencia de grietas en paredes laterales, entre estaciones 0+285 y 0+345

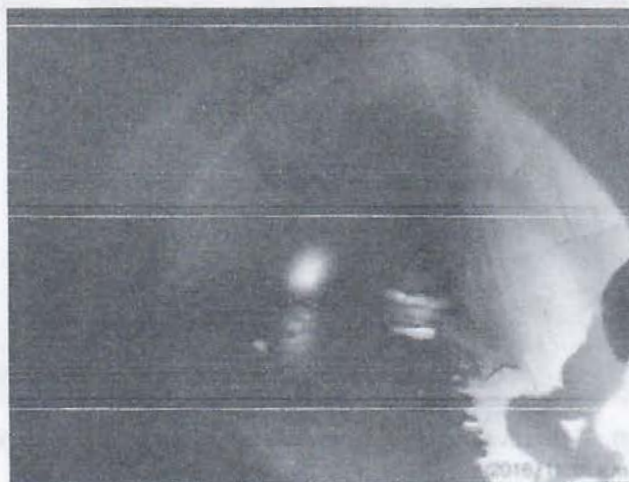
- **Estacionamiento 0 + 255 al 0 + 285:** debido a que el objetivo de la inspección de este tramo era el determinar las condiciones del sector de Senda No. 8 y por recomendaciones dadas por los Bomberos de no permanecer mucho tiempo al interior por los gases que emana el flujo de aguas negras, la inspección no se extendió hacia aguas arriba, pero al realizar un reconocimiento rápido se observó que a unos 30 o 40 m. hacia aguas arriba del estacionamiento 0 + 285 existe otra caída en la cama hidráulica, la cual también presenta daños similares a la observada en la Estación 0+345, por lo que se estima que después de dicha caída se han originado más daños al centro de la cama hidráulica (ver **Fotografía N°29**).

**Fotografía N°29.** Segunda caída de Cama Hidráulica encontrada (estacionamiento entre 0+255 y 0+285).

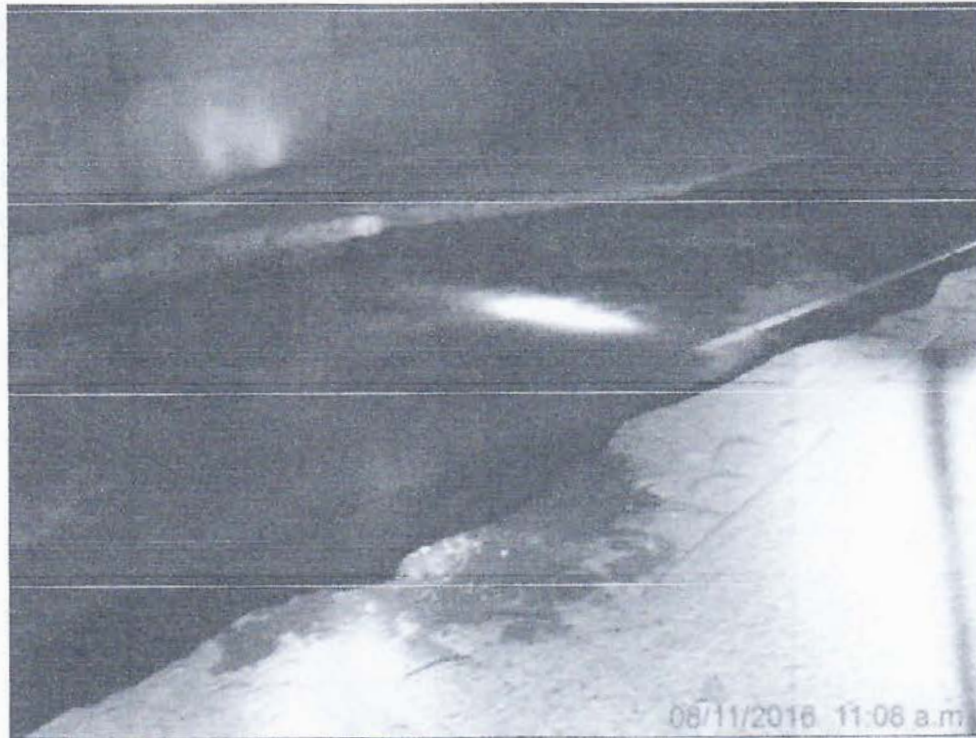
**Fotografía N°30.** Socavación en Estación 0 + 325 (sector de Senda No. 8).

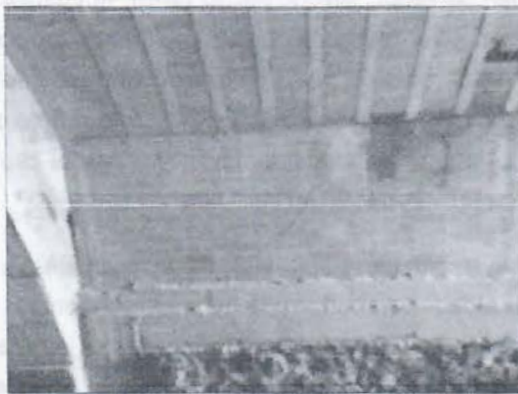
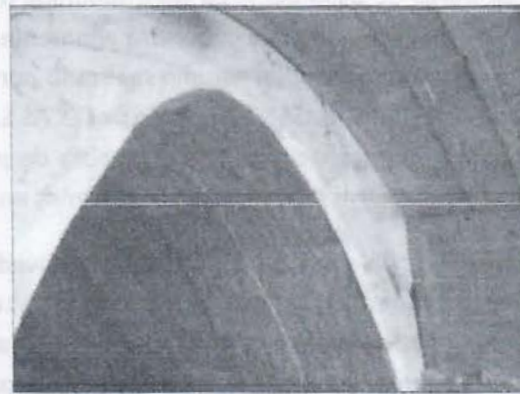
**Fotografía N°36.** Sistema de elementos prefabricados en porción entre estacionamientos 0+465 y 0+505, y daños detectados.

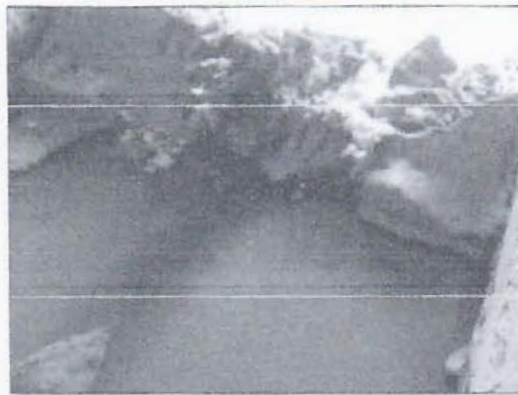
**Fotografía N°37.** Estado de socavación observado en estacionamiento 0+445.

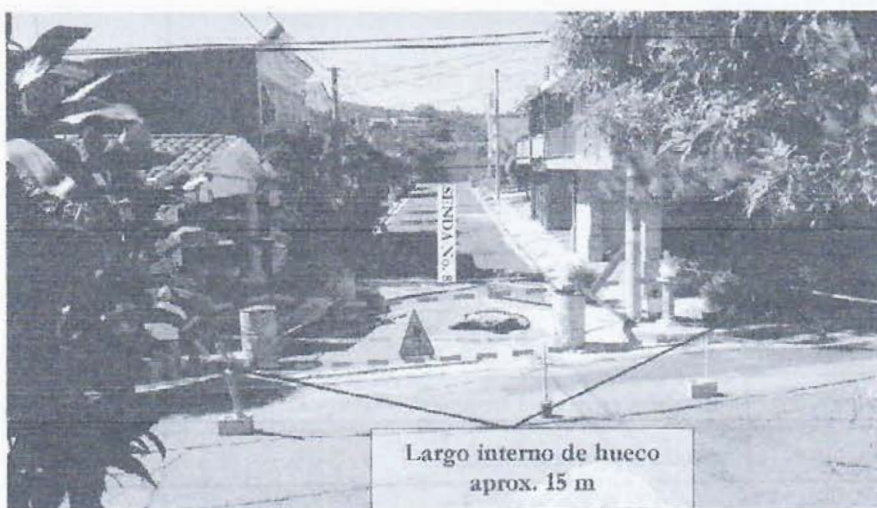
Figura 2. Vista de hundimiento en inicio de Senda No.8 y esquema de oquedad interna

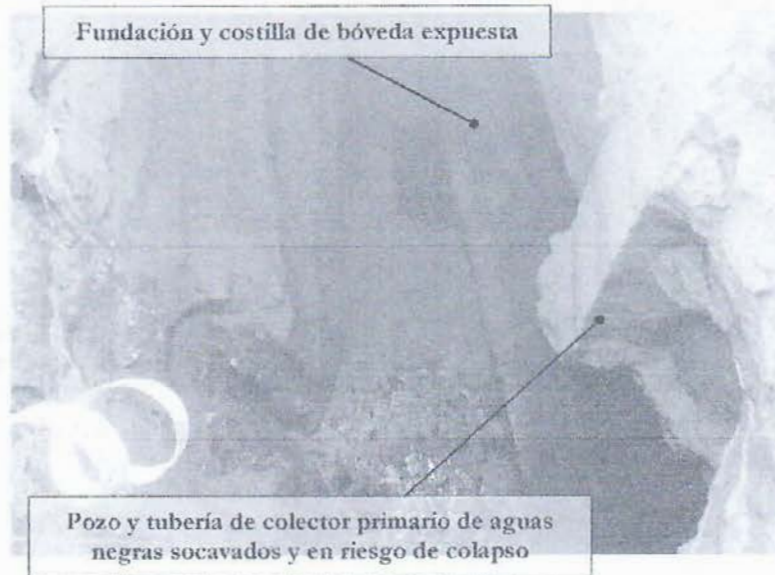
**Figura 4.** Vista de colector de aguas negras primario y estructura de bóveda en alto riesgo de colapso.

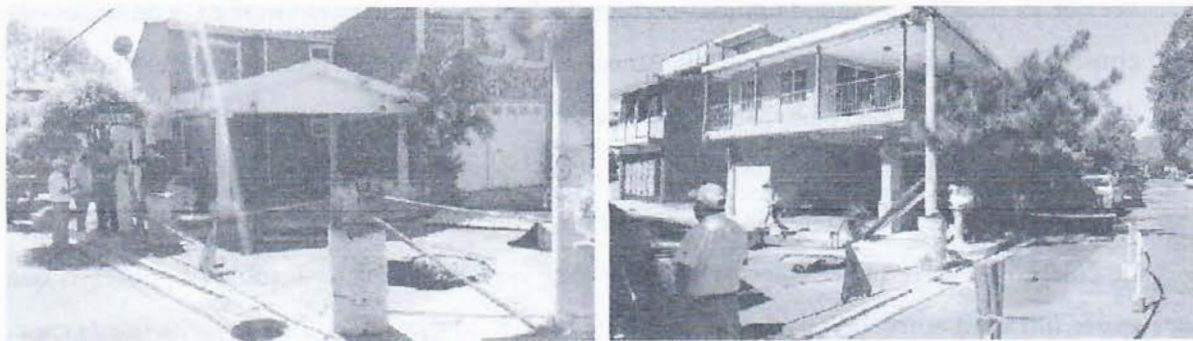
**Figura 5.** Vista de dos viviendas en alto riesgo por su proximidad a la oquedad.
