MEMORANDO

REF: MOP-DACGER-100-03-05-2019

ASUNTO: Respuesta a Solicitud 094-2019

**INFORME CORTO REF. MOP-DACGER-SG-005/2019
DESPRENDIMIENTO DE ROCAS EN LA RUTA CA-1 KILÓMETRO 19+240.****Fecha:** 5 de Abril de 2019**Lugar:** Inspección realizada por el desprendimiento de rocas en la CA-1**Asistieron:**

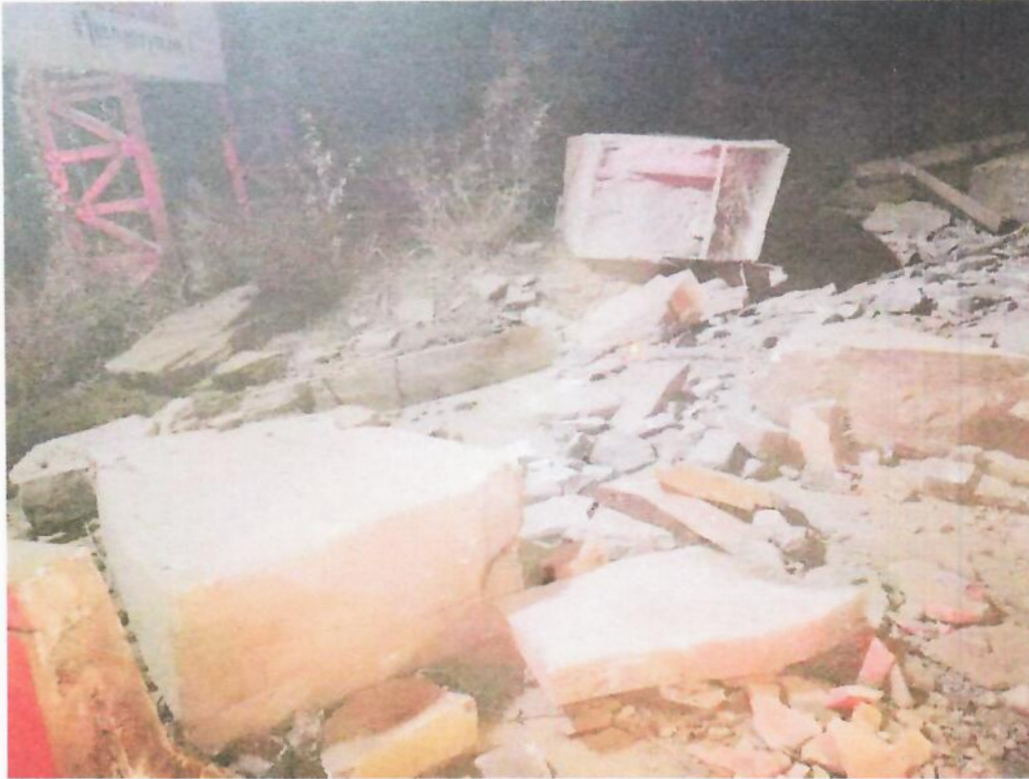
Imagen 2. Fotografía tomada de twitter @TCSNoticias

Las imágenes tomadas antes de la intervención de la cuadrillas de mantenimiento de FOVIAL dejan entrever que porciones significativas de material alcanzaron a afectar el hombro del lateral opuesto al del talud de corte. En cuanto a los carriles adyacentes al lateral del talud estos se vieron totalmente obstruidos por una capa de rocas de tamaño variable de un espesor cercano a un metro.

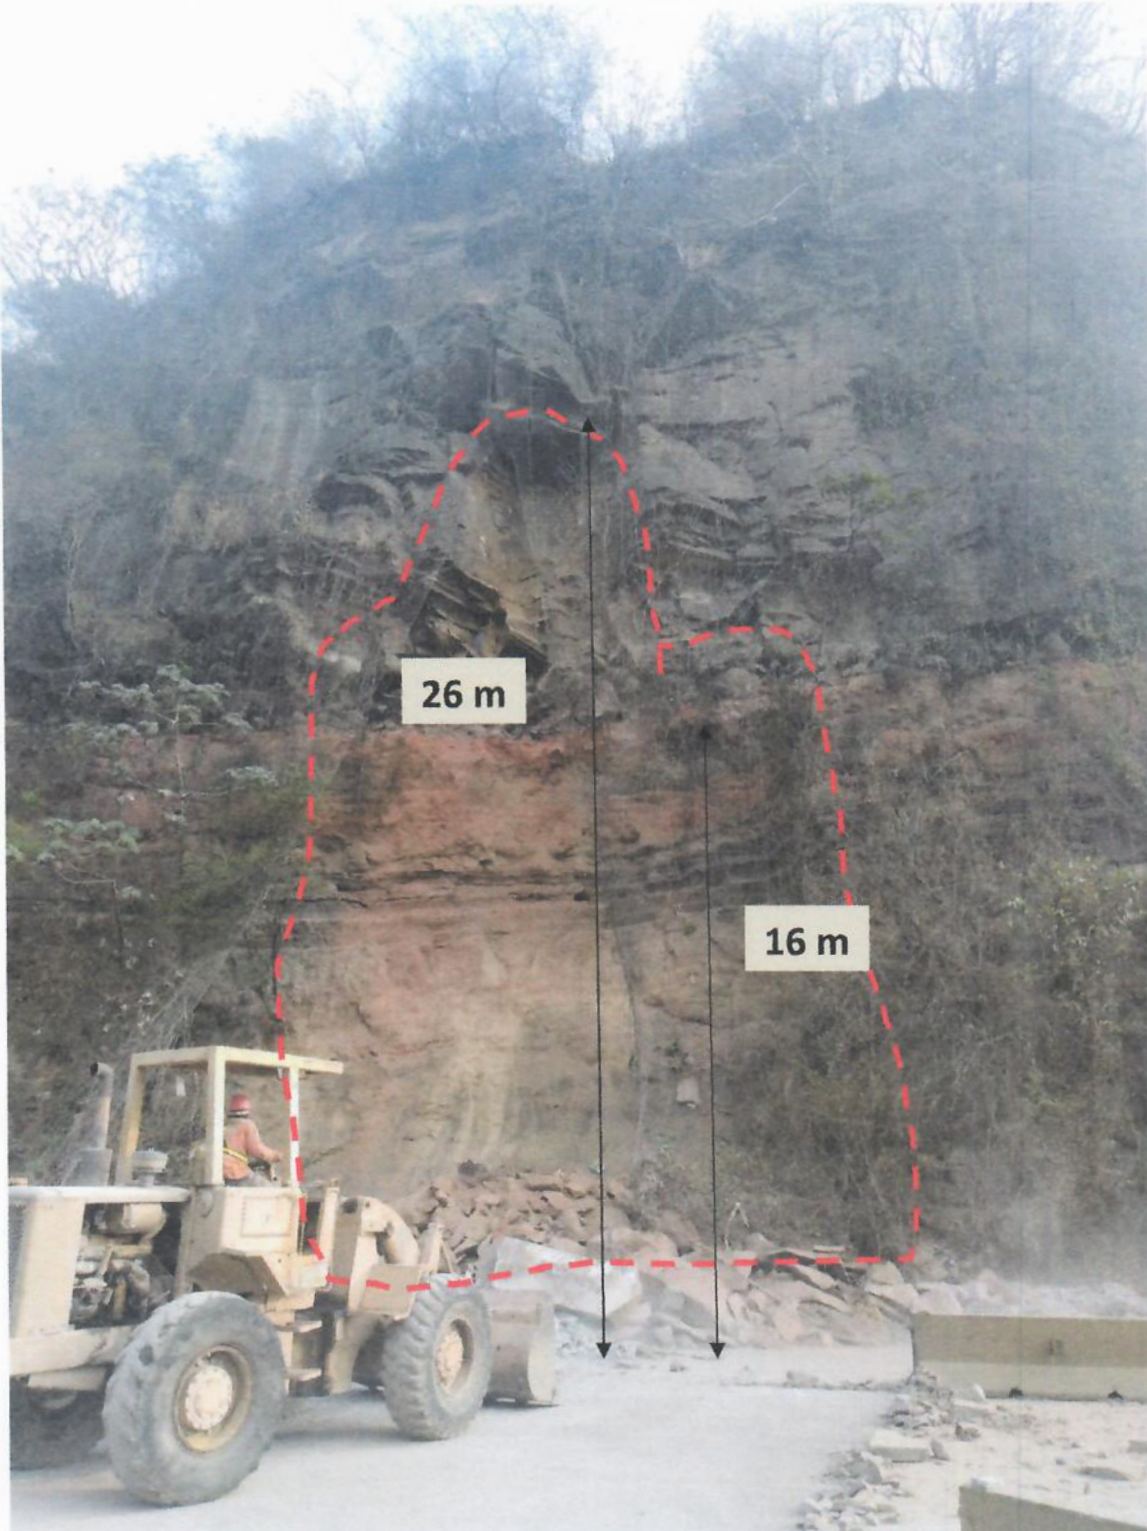
En cuanto al desprendimiento este se dio en un estrato de material rocoso andesítico que sobre yace en un material fundido de color rojo, con una capa de brecha de aproximadamente un metro de espesor entre ambas. Esta condición se observa a lo largo del tramo 19+045 hasta el 19+980 y ha ocasionado diversos eventos en el pasado. Por eso mismo toda esta zona fue identificada como zona de riesgo desde 2017 y se planeó intervenir en distintas fases, el tramo afectado está en proceso de formulación.

La altura máxima de la zona de caída es de 26 metros, la discontinuidad entre el material fundido y la roca se encuentra a una altura de 16 metros, ambas elevaciones desde el nivel de rodamiento. Puede decirse por tanto que la porción de macizo rocoso afectado tiene una altura de 10 m. La longitud afectada es de 13 m y la profundidad media de aproximadamente 1.5 metros por lo que el volumen estimado de manera preliminar es de 195 m³. Dado la heterogeneidad del material y la incertidumbre de la superficie inalterada del mismo se deberá esperar el dato definitivo. En la fotografía 3 se muestra (en rojo) el contorno de la cicatriz del desprendimiento.

Fotografía 3. Vista frontal de cicatriz de desprendimiento.

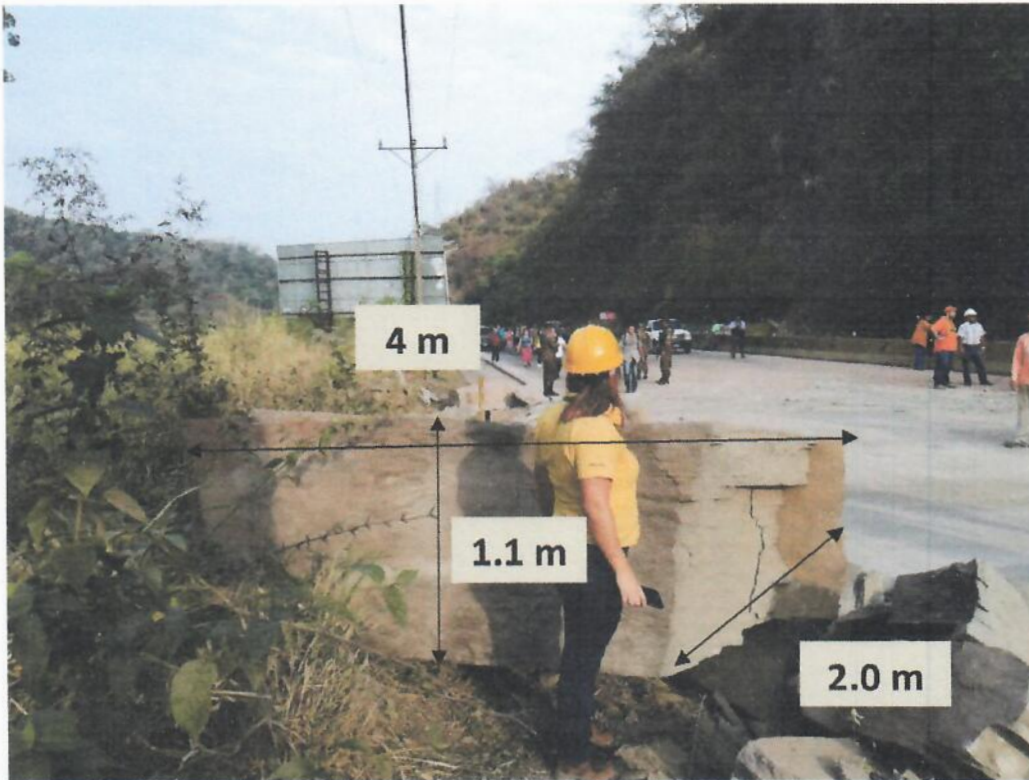
La mayor roca individual identificada posee unas dimensiones de 1.1 m x 4 m x 2 m, que corresponde a un volumen de 8.8 m³. Con una densidad de 2600 kg/m³ se estima el peso de la roca en 22800 kg.

Fotografía 4. Dimensione de roca de mayor tamaño.

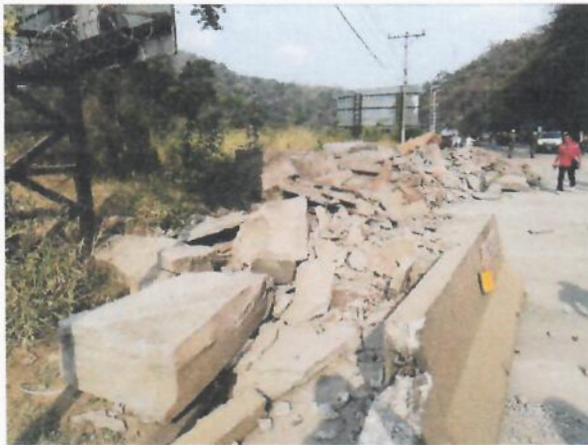
La mayoría de material deslizado está compuesto por rocas de volumen menor a un 1 m^3 , no obstante se identificaron al menos 10 rocas de volumen mayor.

Fotografía 5. Material acopiado en hombro opuesto.

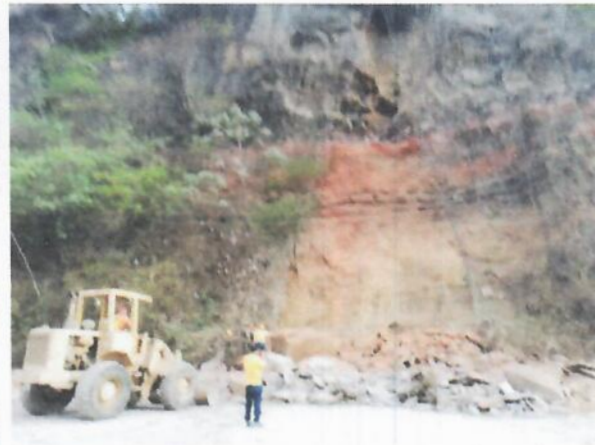
Fotografía 6. Material acopiado en hombro al pie.

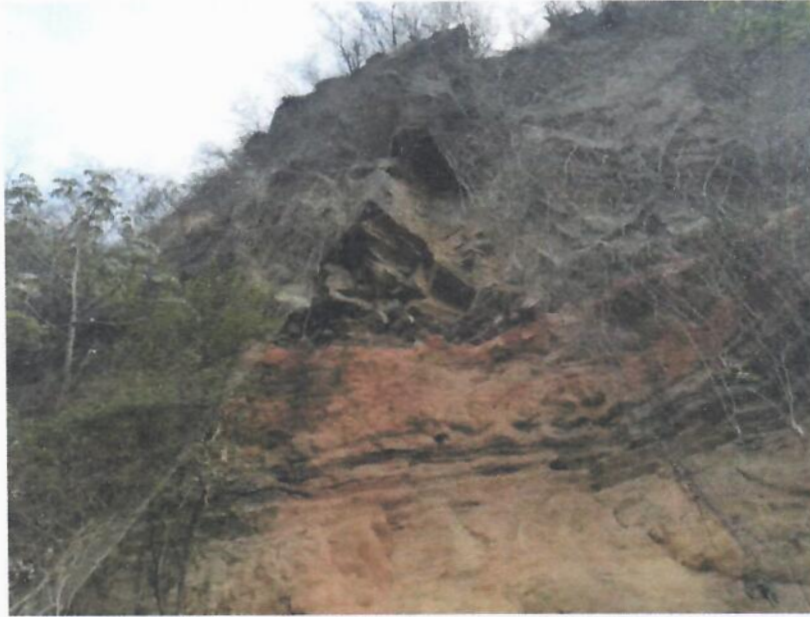
Fotografía 7. Vista desde base del talud.

Desde la parte inferior del talud afectado puede observarse la existencia de discontinuidades verticales, que podrían desencadenar desprendimientos próximos.

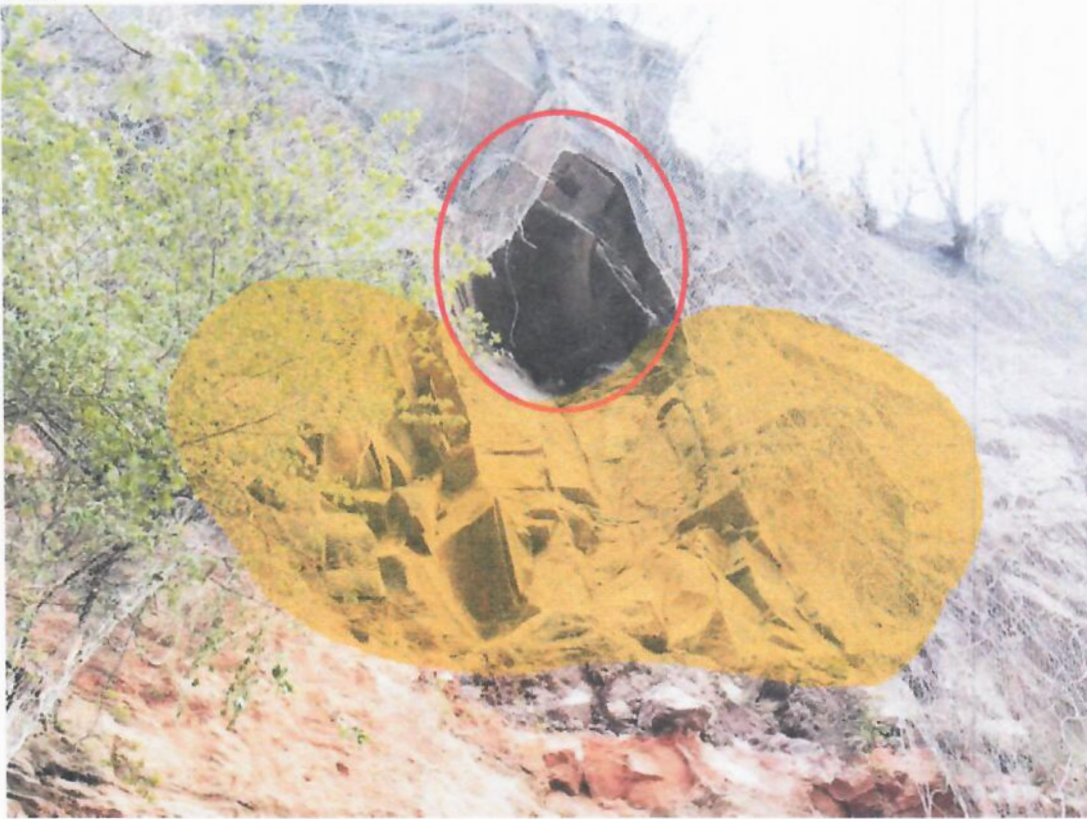
Fotografía 8. Vista desde base del talud.

En la fotografía 8 se muestra en círculo rojo la zona que está en voladizo y que representa un riesgo latente, en amarillo se muestra una zona en donde se pueden observar rocas sueltas. Y en la fotografía 9 se muestran la ubicación de 3 grietas prominentes que cortan el bloque que está en voladizo.

- Cerrar el paso por los carriles adyacentes al talud de corte mientras se mantengan las condiciones actuales.
- Implementar un programa de manejo de tráfico a fin de disminuir en la medida de lo posible el impacto en los usuarios de la vía.
