INFORME TÉCNICO:

INSPECCIÓN A TALUD DE LA
COMUNIDAD TANQUE SECO,

AYUTUXTEPEQUE, SAN

San Salvador, 18 de Junio de 2019

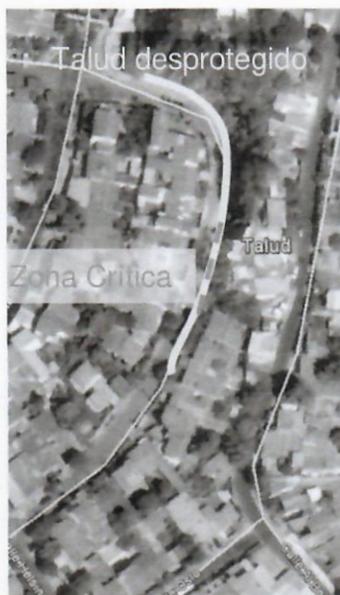
Imagen 2. Detalle de la zona.

La comunidad consta de aproximadamente 29 viviendas y los habitantes manifiestan no tener títulos de propiedad. El talud tiene una longitud de aproximadamente 140m, siendo la zona crítica de aproximadamente 40 m (ver Imagen 2), todo el talud tiene una altura variable a lo largo del mismo pero ronda los 12m. De acuerdo a los habitantes siempre existen pequeños desprendimientos de material a lo largo de todo el año, ya sea porque llueve o por pequeños sismos, este siempre desprende material, la alcaldía manifiesta que ellos llegan a recoger el material para que no obstaculice la calle Estocolmo, Fotografía N°2.

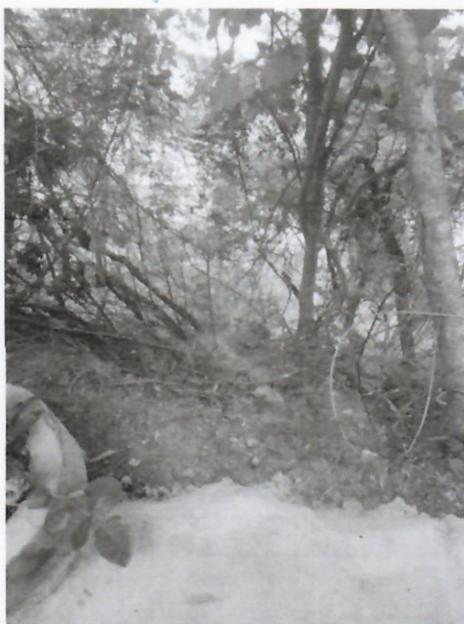
A solicitud del Ministro de Obras Publicas se efectuó una visita de campo a la comunidad tanque seco por problemas con un talud sin protección. Las casas localizadas en la parte de la corona del mismo corresponde a las de la calle Al Bosque Comunidad Tanque Seco y para realizar la inspección se tuvo acceso a la casa N° 5, en su interior existen varias familias habitando y cada una ha realizado su propia construcción, es justamente en esta casa donde el talud presenta mayor inestabilidad, dado a que las construcción de las casas termina justamente al borde del talud, ver Fotografía N°1.

Fotografía N°1. Vista desde la casa 5 ubicadas en la partes de arriba del talud hacia la calle Estocolmo

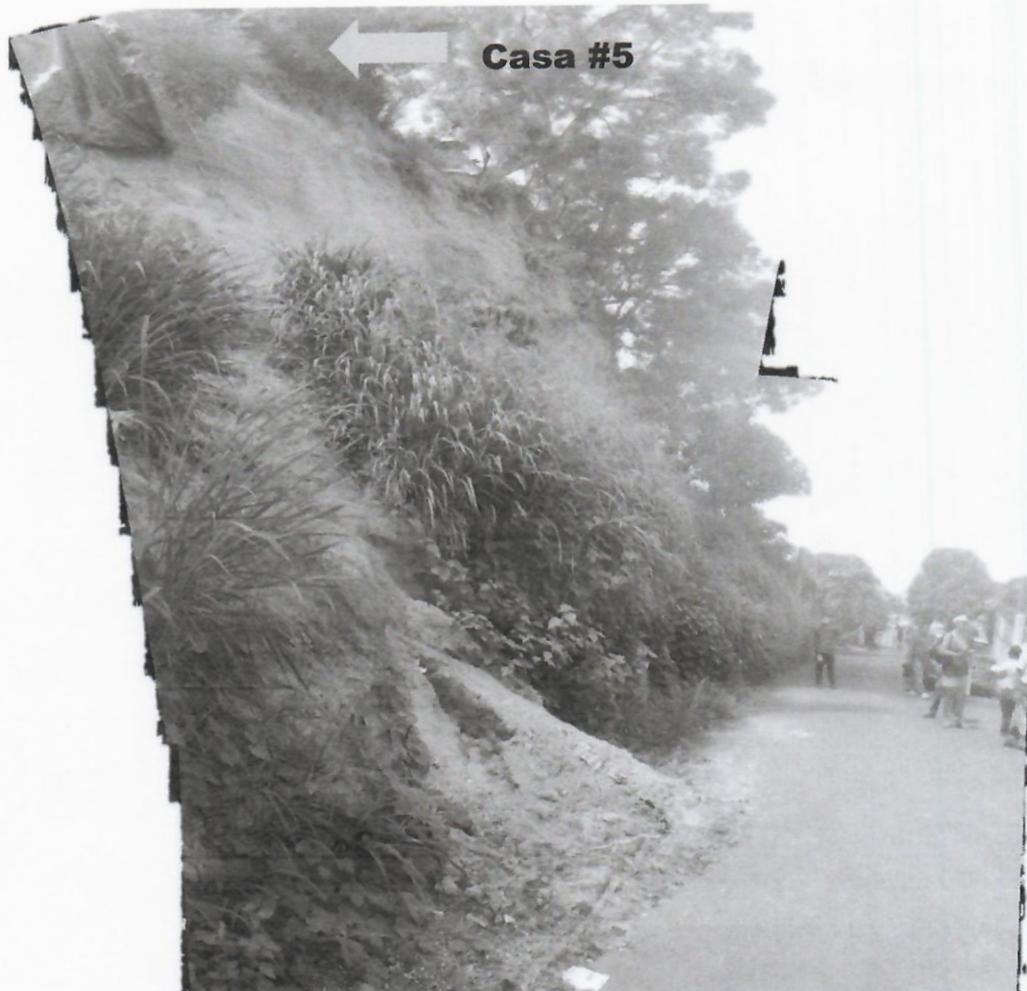
Fotografía N°2. Vista del talud desde la calle Estocolmo

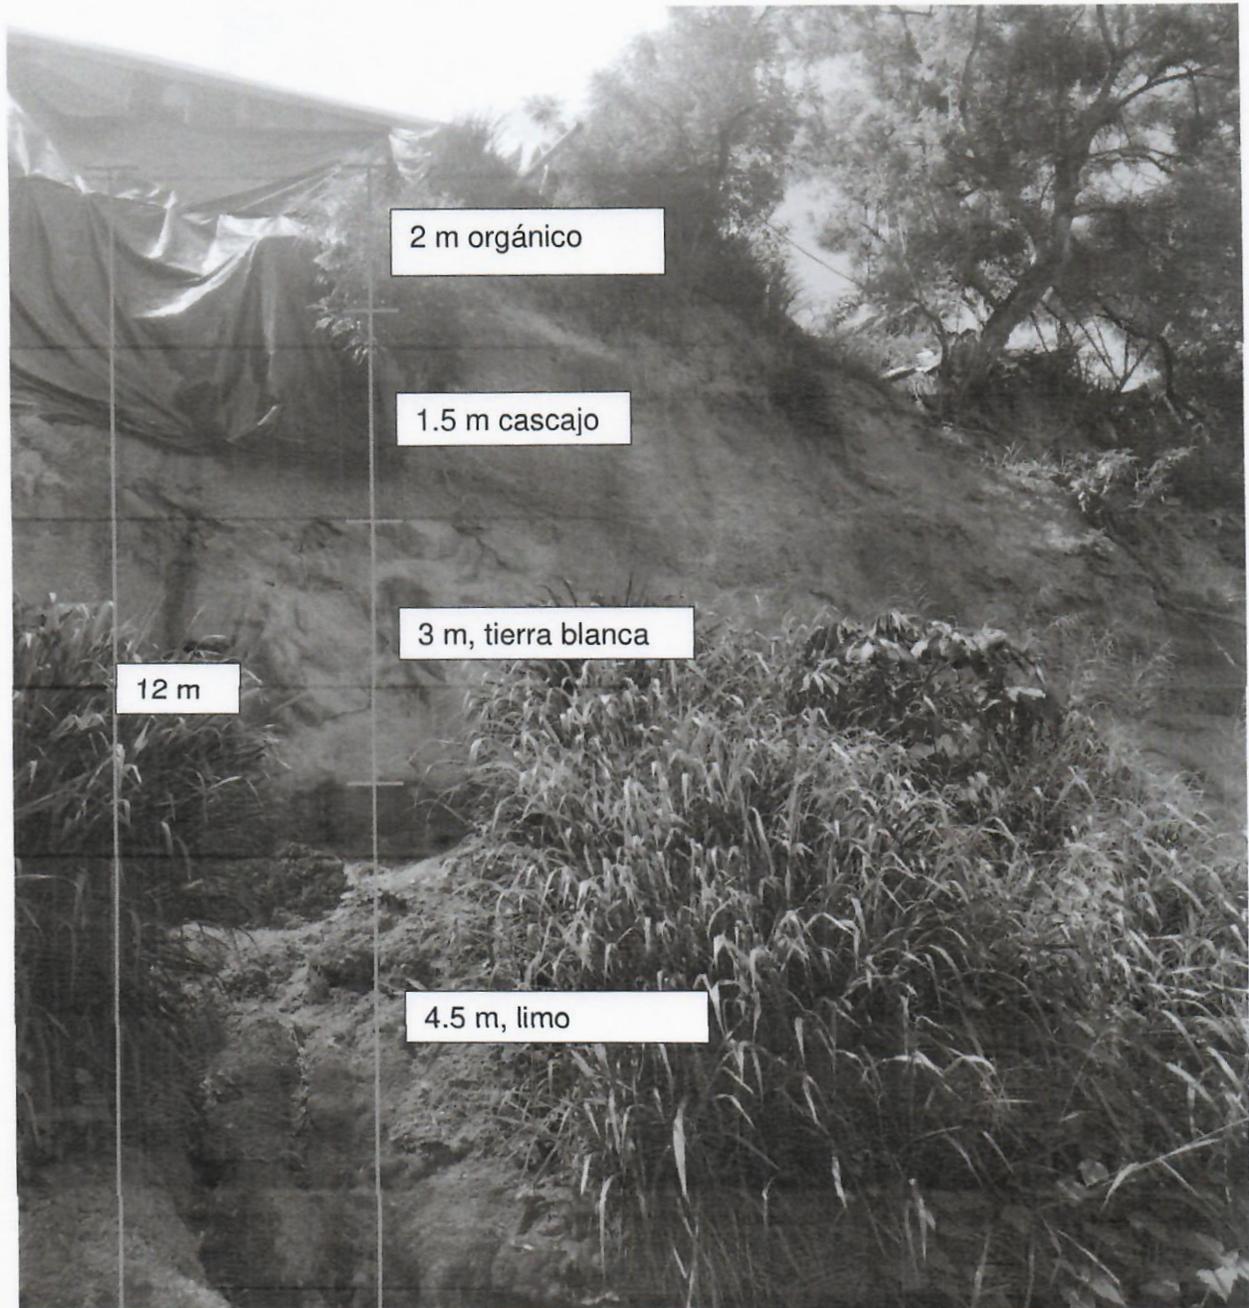
El talud tiene diferentes capas (ver Fotografía N° 3) de materiales, la primera capa es aparentemente material orgánico con un espesor de 2 metros, luego existe una capa de aproximadamente 1.5 m de cascajo, este material presenta muy poca cohesión por ser granular; al momento de la inspección este

Fotografía N°3. Distribución de las capas de suelo en el talud.

El talud presenta desprendimientos constantes ante sismo y por lluvias esto se debe a que no tiene ninguna protección contra la erosión, ni perfilado que ayude a estabilizar el suelo, el talud tiene una altura considerable de material variable (el limo, la tierra blanca y cascajo), los cuales son suelos altamente susceptibles a la erosión y los cuales deben de ser protegidos para evitar desprendimientos.

- Realizar un levantamiento topográfico y un estudio geotécnico para obtener las propiedades mecánicas del suelo y así poder hacer un diseño y del muro.
- Dado a que la extensión del talud es bastante, la intervención puede ser realizada en tres etapas: interviniendo cada vez una longitud aproximada de 50 m y comenzando por la zona más crítica.
- Dada la altura del talud es recomendable el uso de muros de contención con contrafuertes o muros tipo ménsula, pero esto también deberá ser validado considerando los datos del estudio geotécnico.
- Es recomendable que para realizar las obras en el talud se incluya solventar la situación de legalidad de las propiedades.

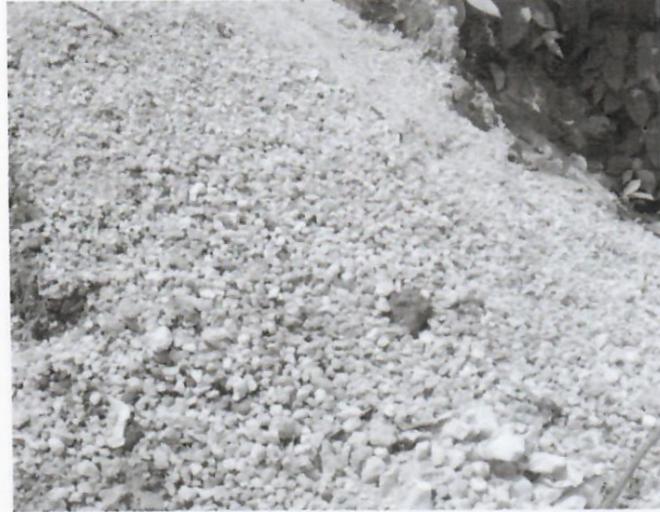
material se encontraba depositado en la base del talud ver Fotografía N° 4, luego se encuentra un depósito de tierra blanca de 3 m asentado sobre un limo.

Fotografía N°4. Material desprendido
