REF. No. MOP-DACGER-SPOP-004-2019

INFORME DE INSPECCIÓN

**INSPECCIÓN DE EVALUACIÓN DE DAÑOS EN PUENTE SOBRE QUEBRADA ACESECO,
COLONIA FLORIDA, MUNICIPIO Y DEPARTAMENTO DE SAN SALVADOR**

MARZO DE 2019

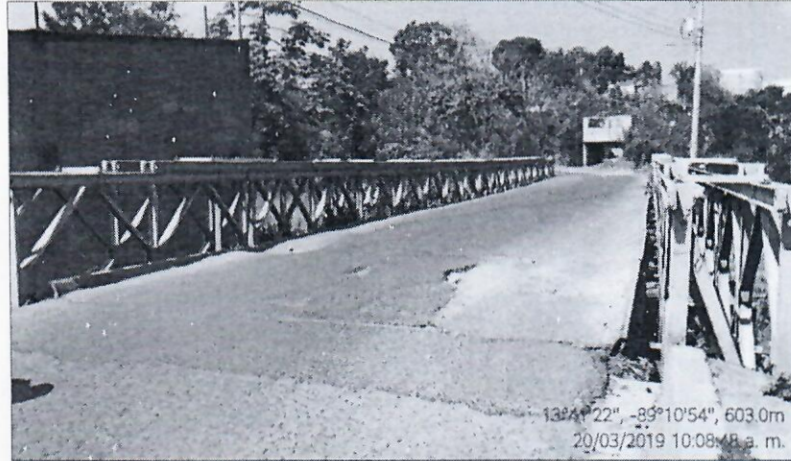
La estructura inspeccionada es un puente construido entre los años 1973 y 1975, según comentarios de los residentes del lugar. Se localiza sobre una calle de acceso entre las colonias Miraflores y Florida, con un único claro de aproximadamente 26.00 metros de longitud. Su ancho es de aproximadamente 4.50 metros y no cuenta con aceras o bordillos para circulación peatonal. El puente posee un esviaje mayor de 20° respecto del curso de las aguas de la Quebrada Aceseco. La altura media del puente respecto del nivel de rasante del mismo hacia el cauce de dicha quebrada es de aproximadamente 4.50 metros. (Ver Fotografía N° 1).

Fotografía N° 1. Vista desde uno de los accesos del puente inspeccionado sobre Quebrada Aceseco.

- El puente como tal no cuenta con aceras para circulación peatonal, ni cunetas para el drenaje de aguas lluvias a lo largo del mismo (ver Fotografía N° 1).

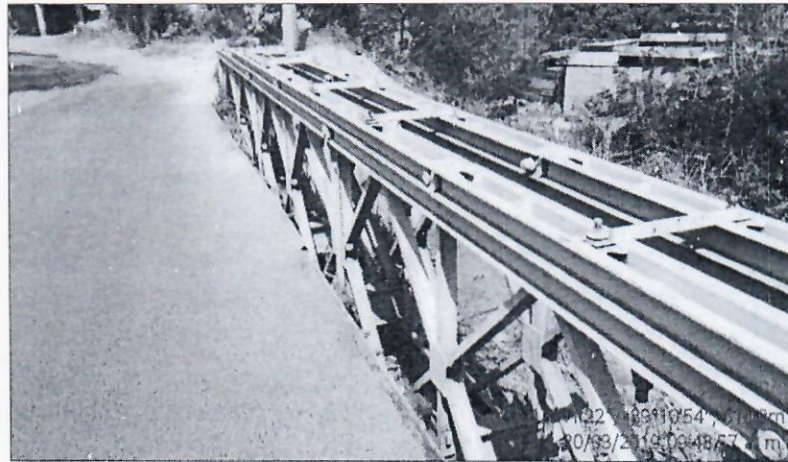
La superestructura consiste en una estructura conformada por módulos prefabricados de elementos metálicos, interconectados por otras piezas y uniones del mismo material, por lo que se le conoce como un puente modular metálico (PMM), o también como un puente “Bailey”, con una altura libre respecto del nivel de rasante de 1.00 metro. Al poseer dos líneas paralelas de modulación por lado, en sentido longitudinal, una en sentido vertical, y contar con elementos de refuerzo en su parte más alta, dicho puente se le clasifica como doble – simple – reforzado (ver Fotografía N° 2).

Fotografía N° 2. Vista a una parte de la estructura del puente, compuesta por módulos prefabricados de elementos metálicos.

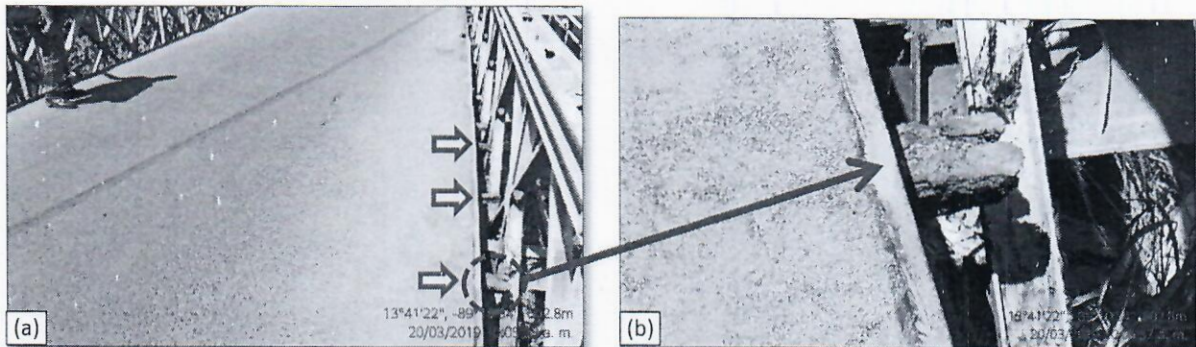
Fotografía N° 3. Condición de entramado de madera por debajo de pavimento asfáltico. (a) Ubicación general de elementos transversales; (b) Estado de deterioro de uno de los elementos transversales.

- Al ser de madera la estructura que brinda soporte a la rasante, con una antigüedad también de más de 40 años, esta presenta deterioros importantes.
- La rasante presenta diversos hundimientos, grietas y baches, por lo que su superficie no es uniforme. Esto provoca que la circulación por la misma sea deficiente y se propicien vibraciones inadecuadas hacia la superestructura. Según los residentes del lugar, dichas vibraciones empezaron a ser mas perceptibles desde el año 2016.

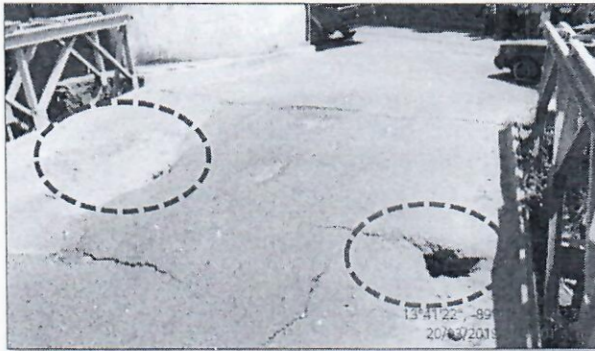
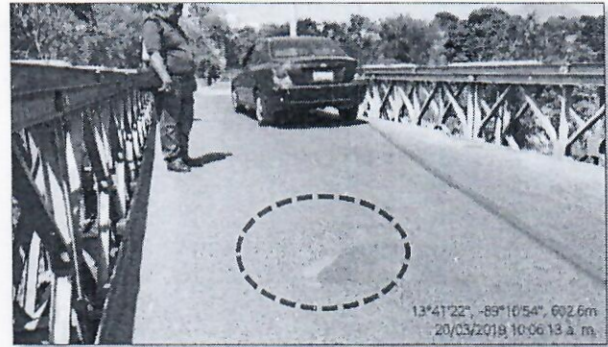
La rasante del puente se apoya en un entramado de vigas metálicas, presuntamente de perfil tipo “I”, dispuestas transversalmente al sentido longitudinal del puente y distribuidas a cada 1.50 metros, como se observó en la inspección. Según comentarios de los residentes del lugar, originalmente dichas vigas soportaban un entramado de madera como medio de circulación de vehículos, puesto que dicho puente habría sido instalado en carácter de provisional, posterior al colapso de un puente de madera, años antes de la instalación de dicho puente, a raíz de una crecida de las aguas de la Quebrada Aceseco, siendo además que dicho puente se encontraba a una menor altura respecto del cauce de la quebrada, que la altura a la que se encuentra el actual puente. Hasta la fecha se han estado colocando diversas capas de concreto asfáltico sobre dicho entramado, el cual por su antigüedad se encuentra considerablemente deteriorado, verificándose dicha condición durante la inspección (ver Fotografía N° 3). Debido a lo anterior se pudieron apreciar algunos hundimientos y baches en la rasante, principalmente en proximidad a los puntos de acceso del puente (ver Fotografía N° 4).

Fotografía N° 4. Hundimientos y baches formados en rasante de puente.

- Bajo las condiciones de daños observadas en su rasante, la deformación perceptible a simple vista que presenta, el deterioro de su superficie de acabado y años de antigüedad, se concluye que el puente inspeccionado ha perdido su capacidad para soportar adecuadamente las cargas de servicio que a diario circular por él. Se aclara que lo anterior no indica que represente un riesgo a corto plazo para los usuarios de la calle a al que pertenece; sin embargo no es conveniente mantenerlo en uso a mediano o largo plazo.

- Colocar avisos en ambos accesos del puente, que indiquen que el mismo no presenta condiciones óptimas para su circulación (puente dañado), por lo que la velocidad de los vehículos que lo circulen deberá ser menor a 10 km/h.
- Restringir el paso de vehículos de carga liviana, como los que transportan mercadería hacia tiendas del lugar, o pick – ups cargados, debiéndose desviar hacia rutas alternas. Se deberán colocar avisos de restricción de paso para este tipo de vehículos, en ambos puntos de acceso del puente.
- Se deberá recurrir al apoyo de la Alcaldía de San Salvador, con su policía municipal, o con el apoyo también de la PNC de Tránsito, para llevar a cabo lo anterior.

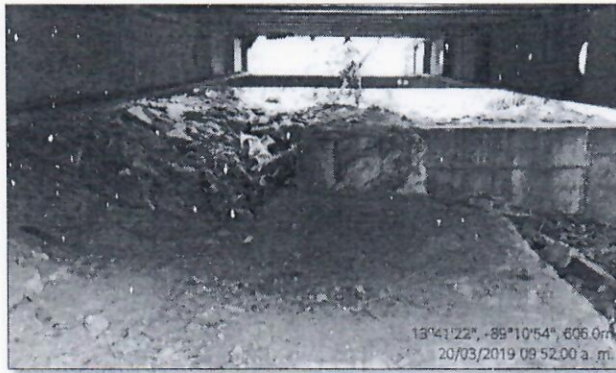
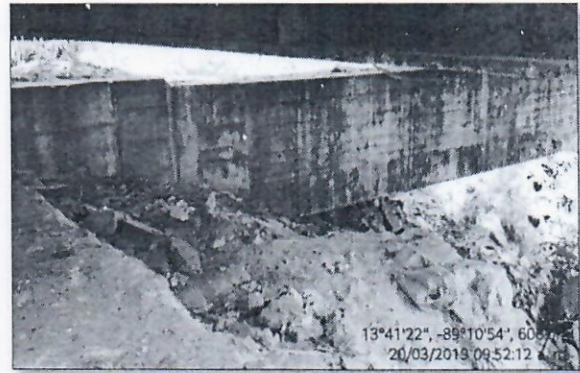
La superestructura se apoya sobre cubos de concreto hidráulico, presuntamente de 1.00 metro de lado, los cuales se apoyan sobre terreno firme, aproximadamente a 5.00 metros del borde de la corona de las márgenes de la quebrada. Se observó en el apoyo próximo a la margen izquierda de la quebrada la acumulación de basura, como también la presencia de una viga de concreto que alberga una tubería de agua potable, paralelamente ha dicho puente (ver Fotografía N° 5). No se observaron daños o deficiencia en dichos apoyos.

Fotografía N° 5. Condición observada por debajo del apoyo del puente, hacia margen izquierda de la Quebrada Aceseco.

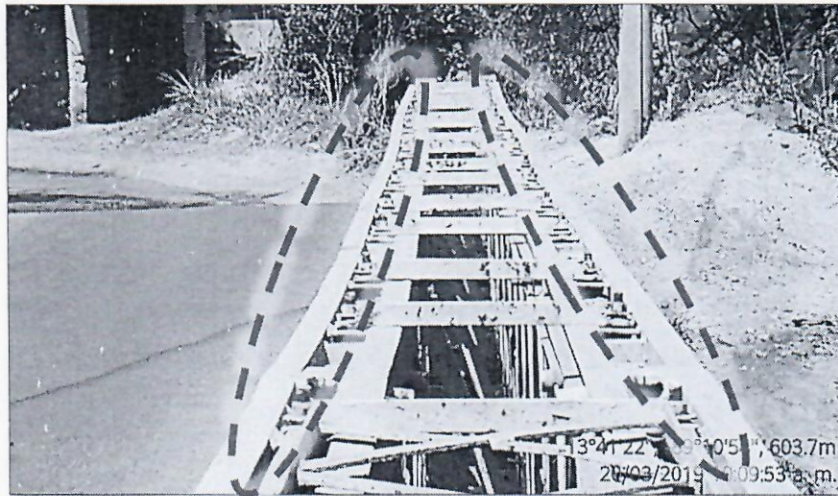
- En general la superestructura presenta estar desalineada tanto en sentido horizontal como en vertical, observándose esta condición en ambas estructuras laterales (ver Fotografía N° 6).

Fotografía N° 6. Condición observada en estructura del puente, mostrando desalineación horizontal y vertical.

- Aunque en el puente no se detectaron daños de consideración en sus apoyos o en algún elemento o tramo de su estructura principal, se detectó fuerte vibración en el mismo al paso de los vehículos, lo cual puede deberse a la fatiga del acero de sus elementos por el tiempo de uso que posee, además al incremento de cargas al que ha sido sometido desde su instalación hasta la fecha. Esta condición podría ser más perceptible si se mantiene aún en funcionamiento.

- Reemplazar el actual puente por uno de carácter permanente, con una longitud mayor a 26.00 metros. Deberá contar con barandales de protección y aceras para circulación peatonal. Se sugiere la construcción de un puente de concreto armado, con una sección similar a la que se muestra en la Imagen N° 2.
- Al considerar un puente permanente, se deberán construir elementos de apoyo para el mismo, es decir estribos y aletones de protección, apoyados por debajo del nivel del lecho de la quebrada. Se deberán considerar además muros de protección para las márgenes de la quebrada, tanto hacia aguas arriba como hacia aguas abajo.

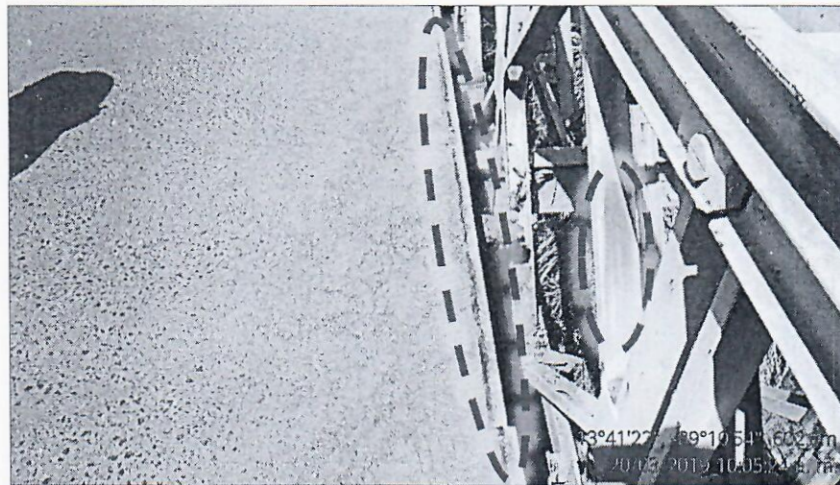
- La pintura de protección de los elementos metálicos también se encuentra deteriorada, propiciando la aparición de una oxidación generalizada, con un leve grado de afectación (ver Fotografía N° 7).

Fotografía N° 7. Condición de oxidación observada en elementos metálicos del puente inspeccionado.

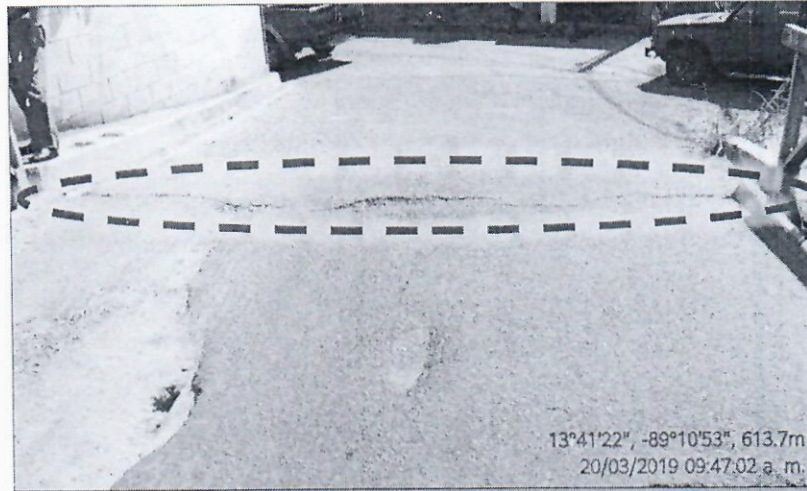
- En general los apoyos del puente se encuentran en buen estado.
- Las juntas entre el puente y la superficie de aproximación de la calle de acceso no han sido conformadas adecuadamente, antes de que fuese colocada la mezcla asfáltica para conformar la rasante del mismo, lo cual ha propiciado la formación de grietas transversales en los extremos del puente (ver Fotografía N° 8).

Fotografía N° 8. Presencia de grietas transversales hacia uno de los extremos del puente.

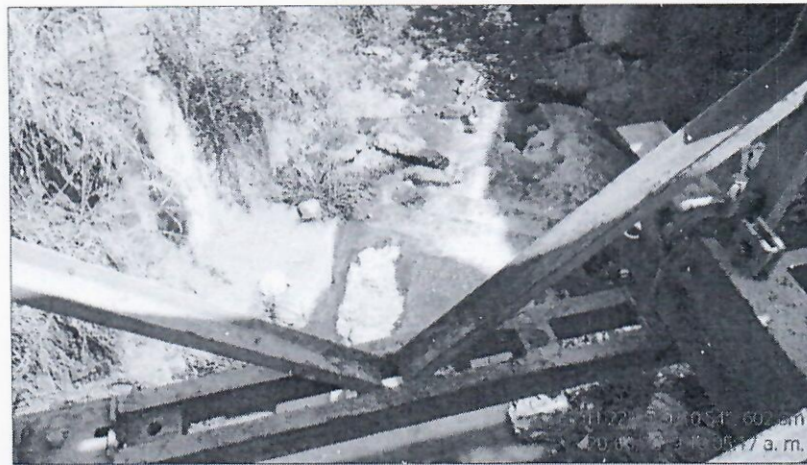
En cuanto a las condiciones de la quebrada observadas desde el puente, se pudo observar la presencia de una cama hidráulica de piedra fraguada, confinada entre muros de protección de mampostería de piedra, que se localiza por debajo del puente aproximadamente a 4.50 metros, y la cual se interrumpe hacia aguas abajo, aproximadamente a 5.00 metros en distancia horizontal desde el puente, por al menos 4 gradas dispadoras, formando una caída total hacia el cauce natural de la quebrada de 4.00 metros (ver Fotografía N° 9).

Fotografía N° 9. Presencia de gradas disipadoras en lecho de la Quebrada Aceseco, aguas abajo del puente.

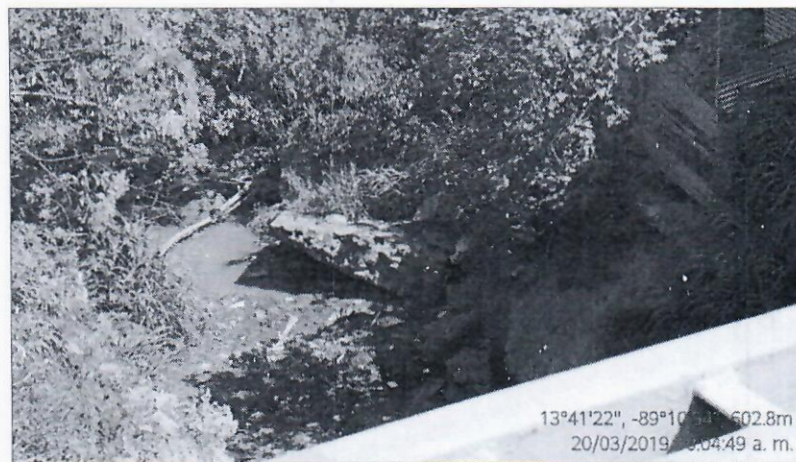
Posterior a las gradas antes descritas, se pudo apreciar que una porción de muro de protección, en la margen derecha de la quebrada, ha colapsado (ver Fotografía N° 10).

Fotografía N° 10. Presencia de porción de muro de retención colapsada, en margen derecha de quebrada, aguas abajo.

- Considerar que, previo a la construcción del nuevo puente, se requiere realizar diversos estudios, tales como: levantamiento topográfico, diseño geométrico, campaña geotécnica, análisis hidrológico e hidráulico, estudio de tráfico de la zona, diseño estructural, derecho de vía y afectaciones, entre otros.
- Revisar las condiciones generales de la cama hidráulica y muros de protección existentes, y realizar las reparaciones que sean necesarias en los tramos de muros colapsados.
