MINISTERIO DE
OBRAS PÚBLICAS
Y DE TRANSPORTE

Ref. MOP-UGS141/2019

DIRECCIÓN DE GESTIÓN SOCIAL
Informe Inspección Técnica Social en Sierra Morena 1, Soyapango.

Objetivo: Atender solicitud ciudadana con respecto a generación de cárcava en la comunidad Sierra Morena 1, Soyapango que pone en riesgo la zona y evaluar la gestión de atención a la problemática.

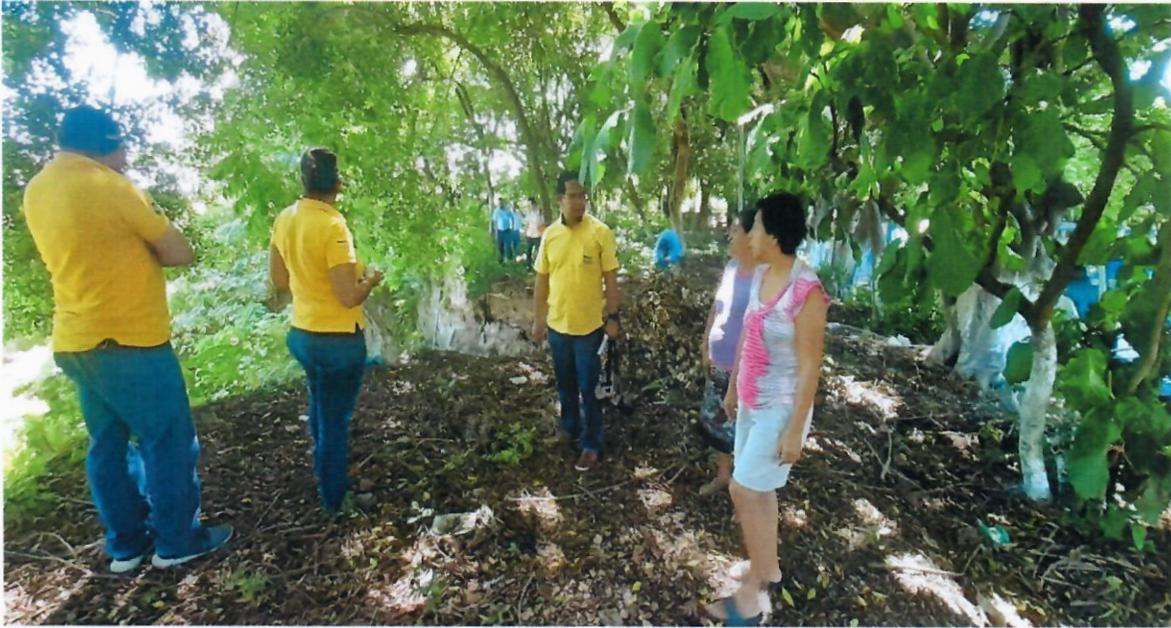
En el recorrido las personas representantes de la directiva, expresaron que el problema tiene años, pero que en las dos últimas semanas la cárcava ha avanzado por fuga de las tuberías de agua potable, ya que están cercanas a la quebrada, y han provocado que el terreno se vaya minado a tal grado de generar cárcava.

Inspección Técnica Social de cárcava en formación, por ruptura de tuberías de agua potable.

También se orientó a la Directiva presentar en ANDA una nota que detalle la problemática específicamente de la fuga de las tuberías de agua potable, y lo que están generando en el terreno., para que sea atendida por esa institución.
