MOPT-DACGER-337-19/11/2019

REF. No. MOP-DACGER-023/2019

INSPECCIÓN TÉCNICA - EN COLONIA GUADALUPE, MUNICIPIO DE MEJICANOS, DEPARTAMENTO DE SAN SALVADOR

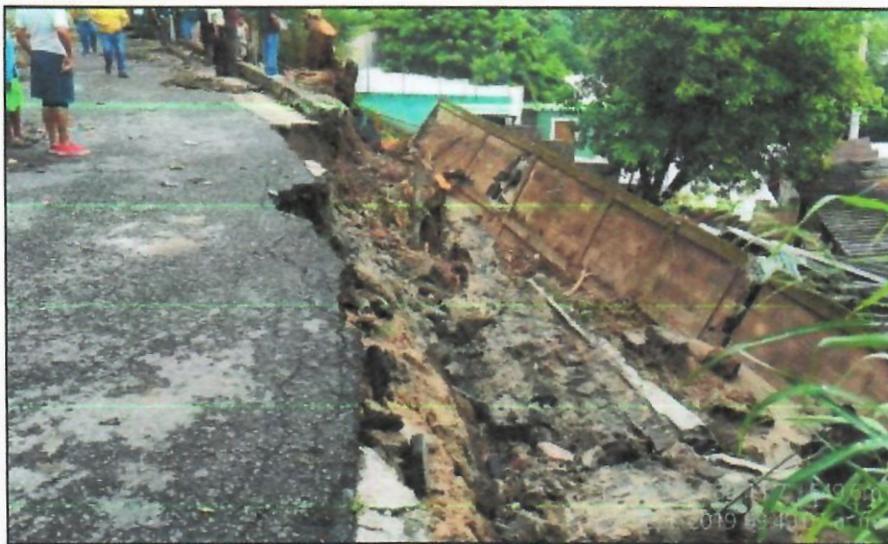
El colapso de ambos muros ocurrió a raíz de la fuerte escorrentía superficial generada por las precipitaciones ocurridas en los últimos días; a esto se sumó las fuertes pendientes de las calles y pasajes existentes las cuales empezaron a afectar el primer muro, socavando el relleno que retenía, y a consecuencia de su colapso, generó la socavación hacia el segundo muro, provocando también su colapso (Ver **Fotografía N°1 y 2**). El muro sobre la Calle Calabozo tenía una dimensión de 20 m de largo con una altura que variable desde los 3.70 m a 4.70 m aproximadamente, mientras que el muro ubicado sobre el Pasaje Elías tenía una longitud de 16 m y una altura variable de 4.30 m a 0.50 m, es necesario aclarar que la variación de las alturas se debe a las pendientes que se reflejan en el terreno.

Fotografía N°1. Muro colapsado sobre la Calle Calabozo

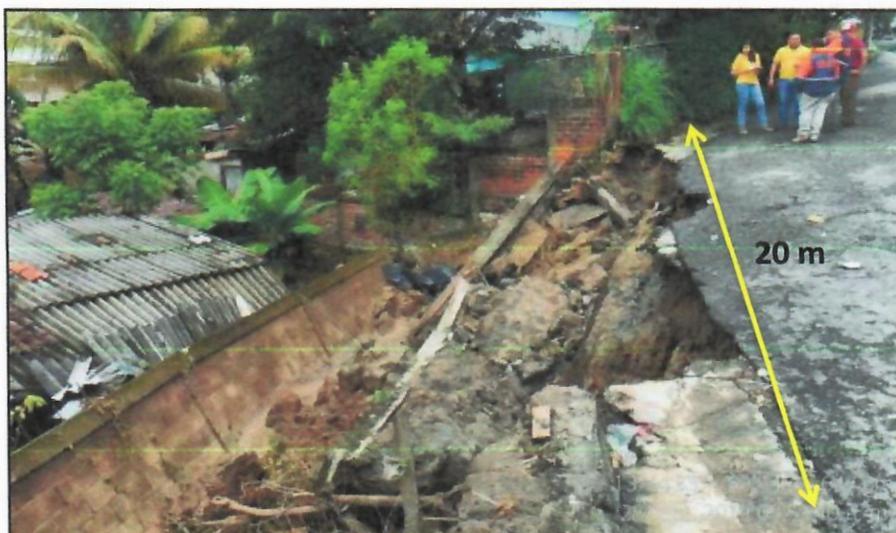
Fotografía N°2. Muro Colapsado sobre la Calle Calabozo afectando parte de techo de vivienda.

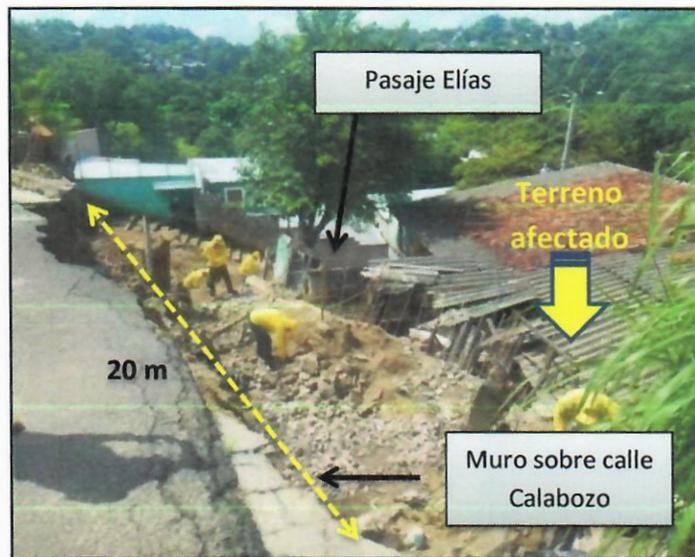
- Al momento de la inspección se observó que personal del MOPT se encontraba realizando labores de desalojo del material producto del colapso de ambos muros (**ver fotografía N°3**).

Fotografía N°3. Desalojo de material del muro colapsado en Calle Calabozo

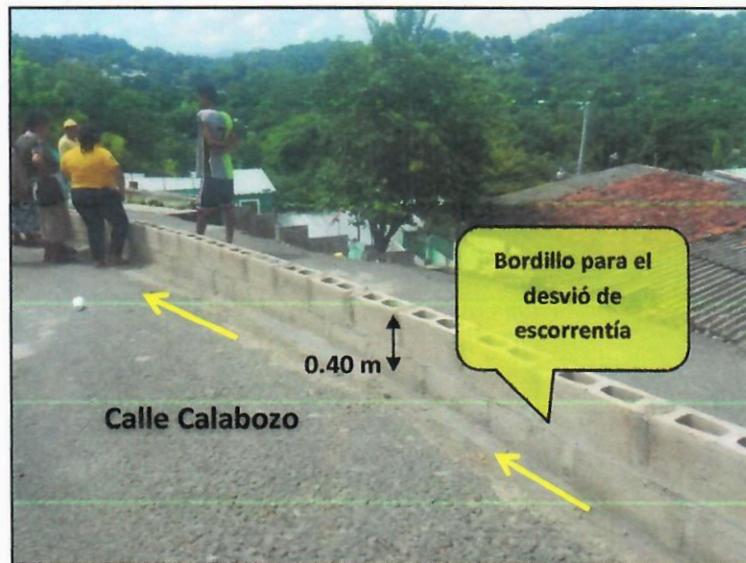
- Se observó la construcción de un bordillo de 0.40 m de alto sobre la calle Calabozo en el contorno de la corona donde colapsó el muro; con el propósito de desviar la escorrentía superficial desde la margen derecha de la calle, hacia la margen izquierda y evitar la erosión de lo que resta del talud (**ver fotografía N°4**).

Fotografía N°4. Bordillo construido, para el desvío de escorrentía superficial desde la margen derecha de la calle Calabozo hacia la margen izquierda.

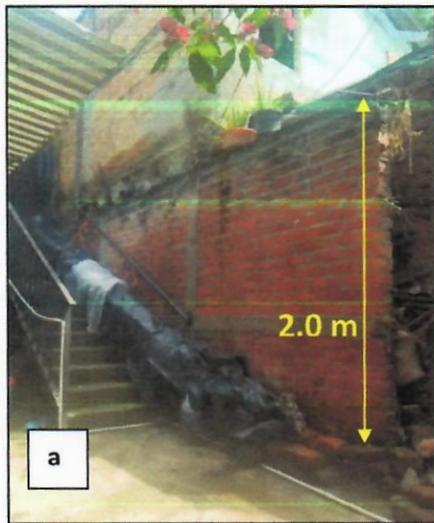
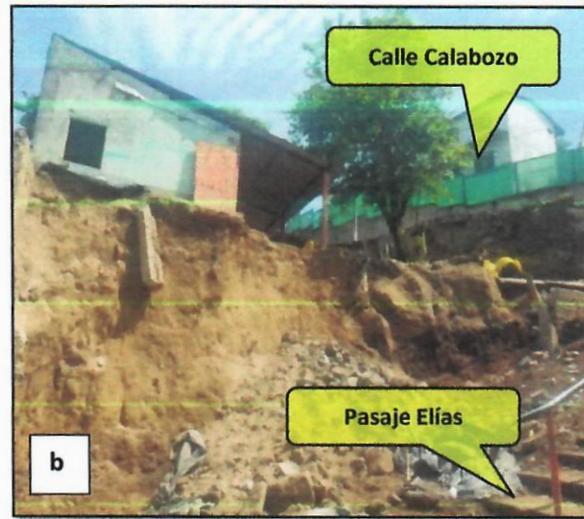
- Los habitantes de la propiedad que colinda con el terreno afectado, sobre Pasaje Elías, (costado poniente de muro colapsado sobre calle Calabozo) expresaron su preocupación debido a que su vivienda se encuentra en un desnivel inferior a la casa afectada por el colapso del muro y tienen el temor que si esta colapsa, pueda afectar su vivienda, (**ver fotografía N°5**). En la Fotografía se puede observar que con el colapso del muro, el talud ha quedado expuesto a erosión poniendo en peligro las fundaciones de vivienda.

Fotografía N°5. (a) Muro de colindancia con vivienda con fundación expuesta debido a colapso de muro, sobre Pasaje Elías (fotografía vista desde adentro de la propiedad) (b) talud erosionable, fundación de vivienda expuesta, sobre Pasaje Elías (fotografía vista desde fuera de la propiedad)

- Realizar labores de Limpieza y desalojo del material, por el colapso de ambos muros.
- Cubrir y proteger el talud expuesto ubicado sobre la Calle Calabozo y el Pasaje Elías para evitar erosión por la escorrentía superficial, mientras se construya una obra de protección

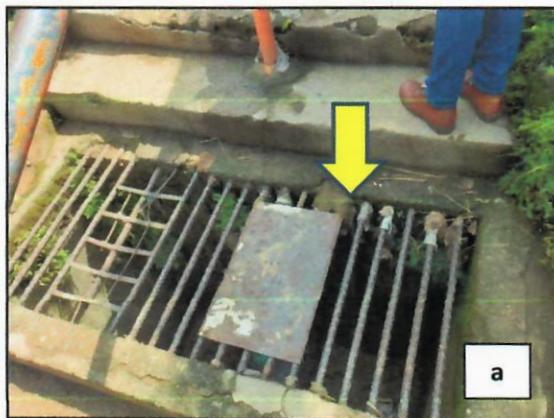
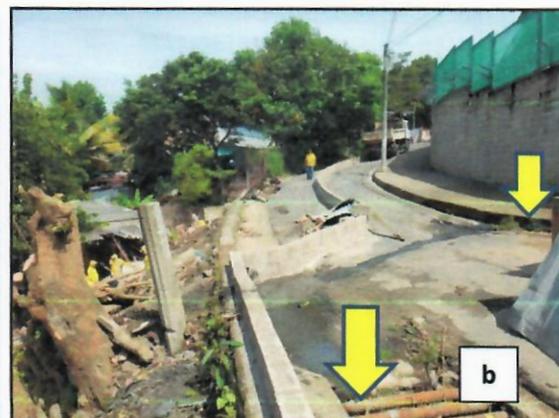
Fotografía N°6. (a) Tragante de aguas lluvias ubicado entre la Calle Calabozo y Pasaje Elías. (b) Tragante de aguas lluvias en otro extremo de la Calle Calabozo

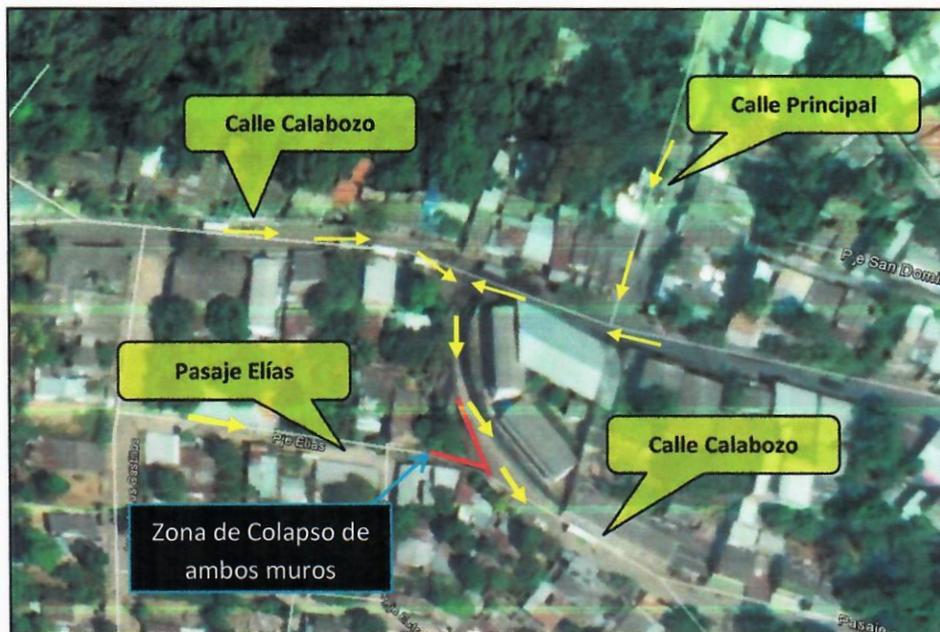
- Debido a las pendientes de la zona se observó que la calle Calabozo es un punto bajo que recoge el agua proveniente del cordón cuneta de la avenida Montreal y calle principal lo que genera la acumulación de escorrentía superficial considerable, drenando a dos tragantes de aguas lluvias, uno a cada sentido de la calle (**ver fotografía N°6**), que según los habitantes no son suficiente para el flujo de agua que se genera. No se observaron pozos de aguas lluvias sobre la Avenida Montreal (**ver Imagen N°2**)

Imagen N°2. Sentido de la escorrentía superficial, sobre Ave. Montreal, Calle Calabozo y Calle principal
