**INFORME REF. MOP-DACGER-30-2019.
 INFORME TÉCNICO: INFORME DE SEGUIMIENTO A CÁRCAVA EN COLONIA
 SANTA LUCÍA. ILOPANGO, SAN SALVADOR.**

1. **Objeto de la Inspección:** actualizar la situación de riesgo generado por la cárcava al final de la calle principal de la urbanización Residencial Santa Lucía, en el municipio de Ilopango, a fin de proporcionar recomendaciones de atención a la emergencia. .

2. **Fecha y hora de la Inspección:** 24 de octubre de 2019

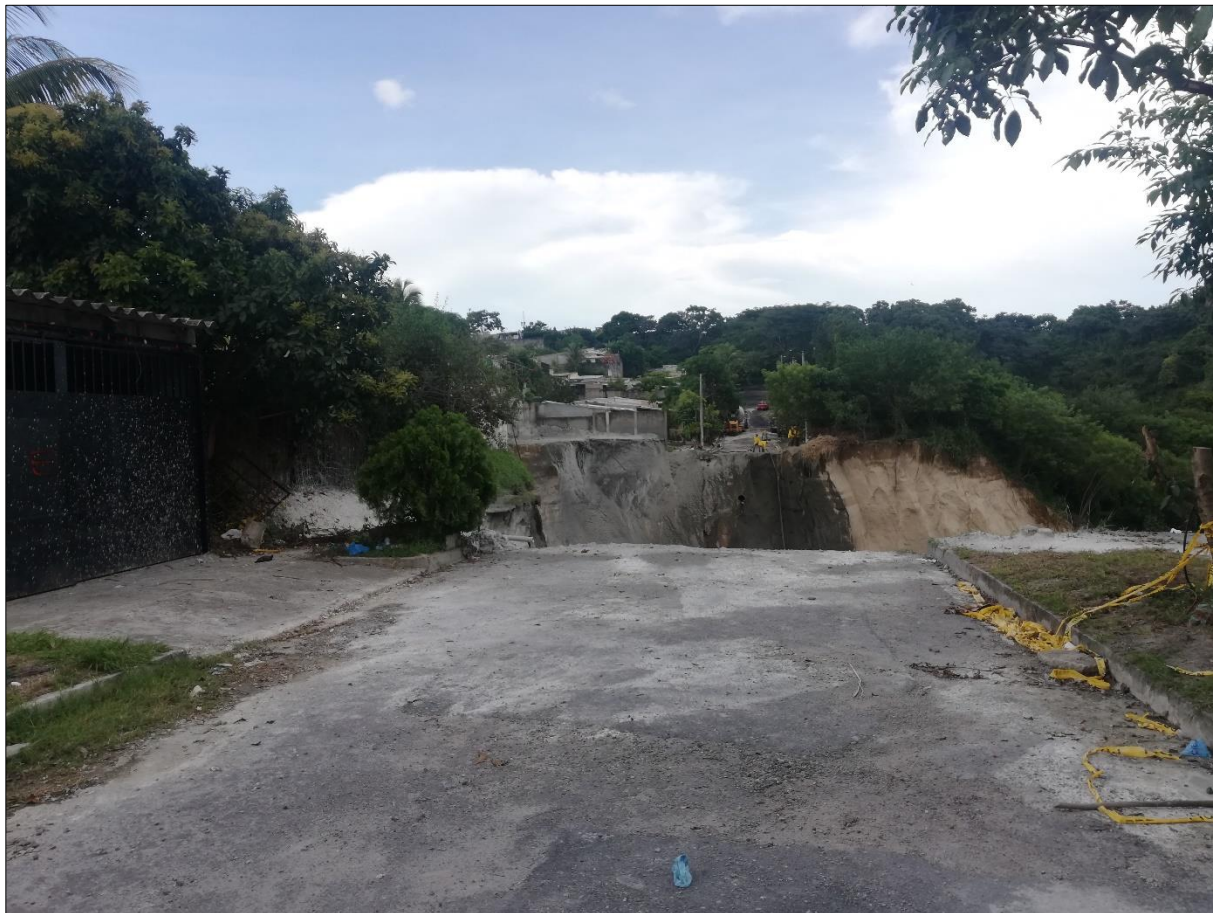
Para el 24 de octubre de 2019, el aumento de las dimensiones de la cárcava era notable, sobre todo en los flancos izquierdo y derecho con relación a las dimensiones observadas previamente y reportadas en el informe REF. MOP-DACGER-26-2019.

Fotografía 1. Vista de vivienda de Block K desde Avenida Santa Lucia. 24/10/2019

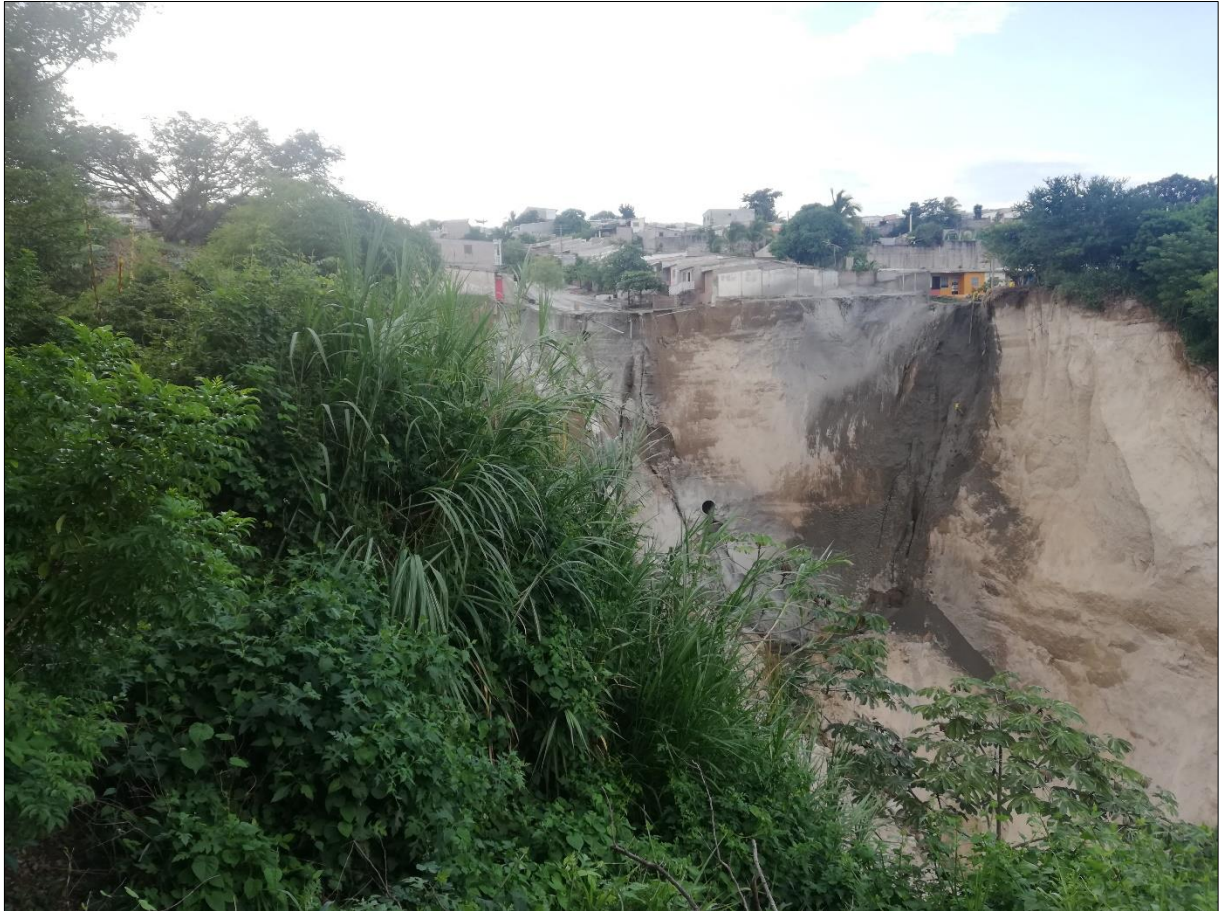
Se ha efectuado recubrimiento de concreto lanzado no reforzado en el escarpe, en el flanco izquierdo y en el flanco derecho. Se pudo observar que debido a las condiciones actuales de los taludes al proceso de colocación no es el óptimo.

Fotografía 2. Vista del escarpe principal. 24/10/2019

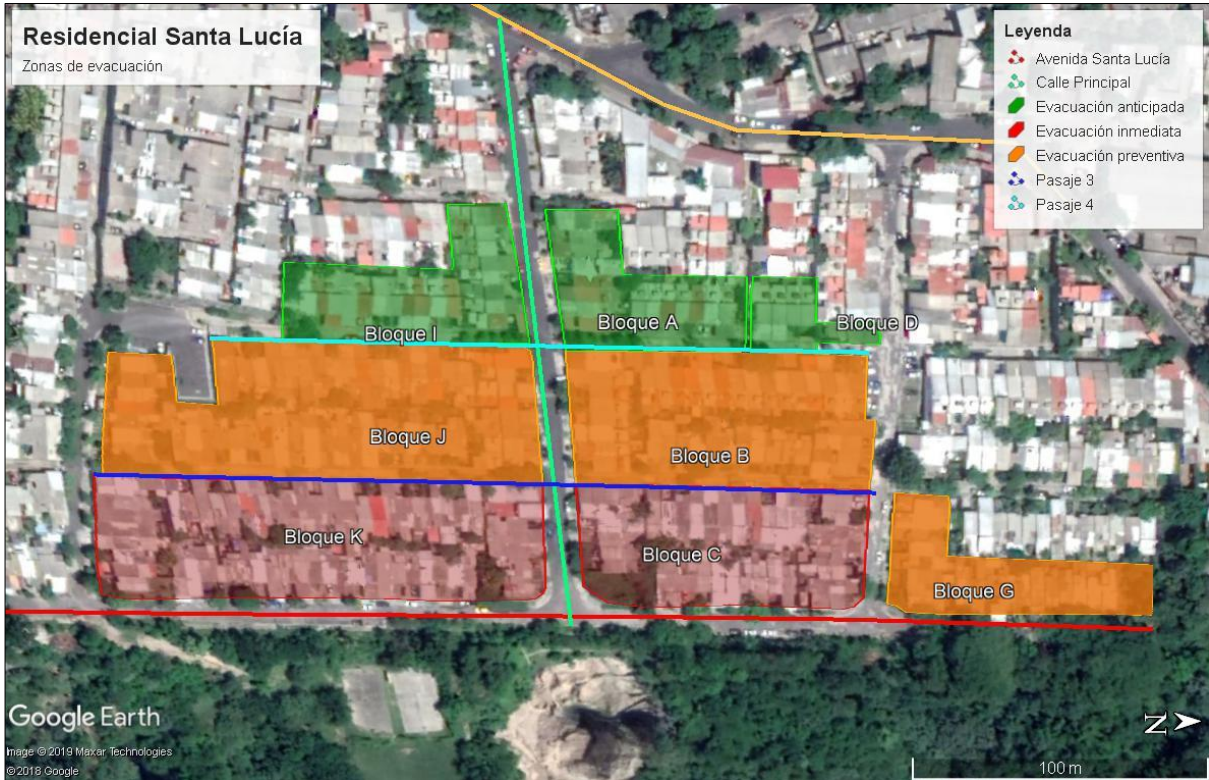
Debido a que además de las tuberías principales existen tuberías laterales que también erosionan significativamente, el nivel de riesgo también toma en cuenta la distancia de las viviendas a los flancos laterales. Se presenta un esquema aproximado de las viviendas a evacuar (imagen 2).

Imagen 2. Esquema de viviendas a Evacuar.

Debido a la altura del escarpe y al rápido avance que puede tenerse durante un proceso de lluvia de gran intensidad, que aún puede ser posible, se recomienda aumentar el área a evacuar en virtud de la proximidad de las viviendas al escarpe y flancos de la cárcava, de las complicaciones procedimentales que implicaría un retraso en la evacuación, ya sea por el avance de la cárcava como por el proceso constructivo de las obras de control o mitigación.

- La zona de evacuación inmediata la constituyen todas las viviendas ubicadas en los bloques K y C.
- La zona de evacuación preventiva está conformada por todas las viviendas que forman parte de los bloques B y J, además de las viviendas del bloque G ubicadas sobre el Pasaje #2 y final Avenida Santa Lucía
- La zona de evacuación anticipada son las viviendas ubicadas en los bloques A e I sobre el pasaje #4; y las viviendas 1, 2, 3, 4, 5, 6, 7 y 8 del bloque I; y las viviendas 1, 2, 3, 4, 5, 6, 7 y 8 del bloque A sobre la Calle Principal. De esta zona también forman parte las viviendas 1, 19, 20, 21, y 22 pertenecientes al bloque D.
