**Ref. MOPTVDU-VMOP-DIDOP-ID-INF-01/2017**  
Informe Técnico sobre la condición de estabilidad de la cordillera del Bálsamo, sector sur del Municipio de Santa Tecla, Departamento de La Libertad.

San Salvador, 16 de enero de 2017

INFORME TÉCNICO SOBRE LA CONDICIÓN DE ESTABILIDAD DE LA CORDILLERA DEL BÁLSAMO, SECTOR  
SUR DEL MUNICIPIO DE SANTA TECLA, DEPARTAMENTO DE LA LIBERTAD

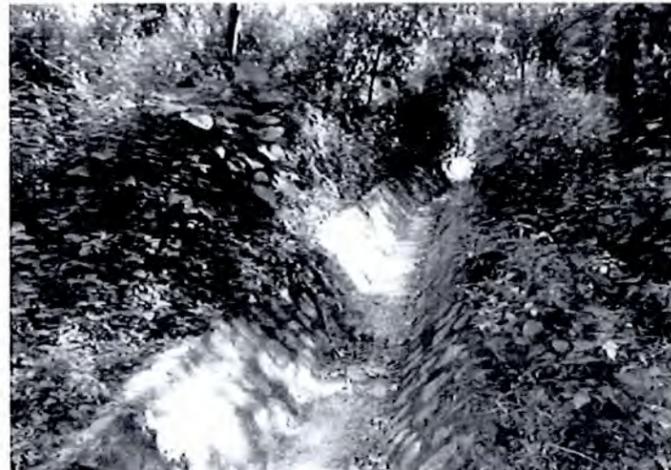
Fotografía 1. Se observa canaleta de descarga que conecta a sistema de drenaje pluvial existente, la cual se encuentra en adecuadas condiciones

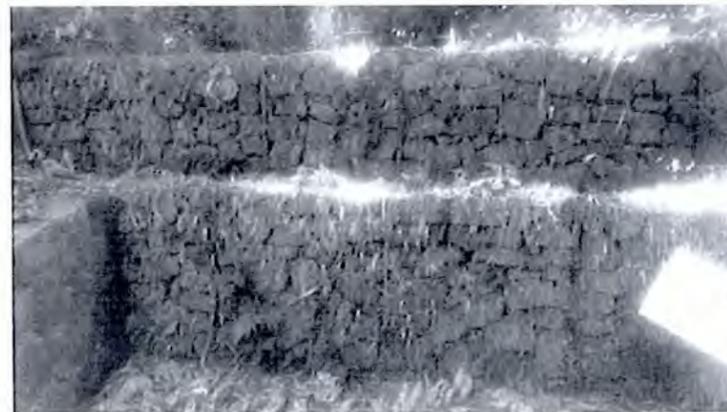
- Zona Colonia Las Colinas (Sector B). En la cuenca No. 7, se inspeccionó un tramo de la vaguada A, desde el pie del talud hasta el muro guarda nivel Go. Se observó la presencia de vegetación (bambúes) en el cauce natural, lo cual contribuye en minimizar la erosión de los taludes existentes. Así mismo, se observó que el muro guarda nivel G0 y la canaleta de descarga que conecta las obras de drenaje superficial a la red de aguas lluvias, se encuentran en condiciones adecuadas (ver esquema de zona inspeccionada en Colonia Las Colinas (Sector B), Cuenca No. 7, Vaguada "A", página 13 de 20). Cabe indicar que el resto de la vaguada se localiza dentro de una propiedad privada, por lo que no se pudo ingresar.

Fotografía 2. Se observa muro guarda nivel "Go, que se encuentra en condiciones adecuadas

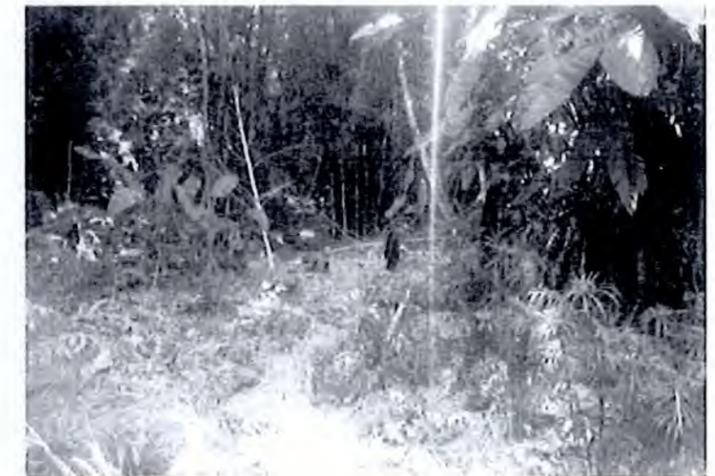
Fotografía 3. Se observa vegetación densa (bambúes) en cauce natural, lo cual minimiza la erosión de taludes

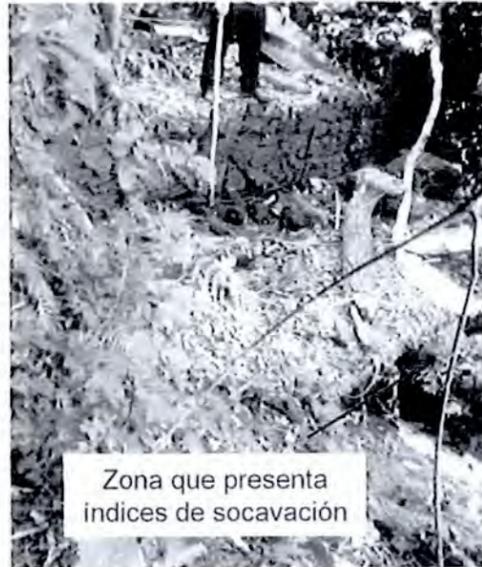
- Zona Cimas del Paraíso (sector C), cuencas No. 5 vaguadas "G", tramo comprendido entre los guarda niveles identificados como G1 – G2. En general, se observó que los muros guarda niveles presentan una condición aceptable, excepto el muro guarda nivel G2, el cual tiene una rotura de la canasta (malla) en el extremo superior del mismo, probablemente asociada al impacto de bloques de roca arrastrados por la escorrentía superficial; además, se observó presencia de socavación en algunos sectores de la base del muro guarda nivel G2.

Zona que presenta  
índices de socavación

Fotografía 4. Se observa muro guarda nivel G2 con daños probablemente ocasionados por impactos de bloques de roca. También se observan problemas de socavación en base de muro.

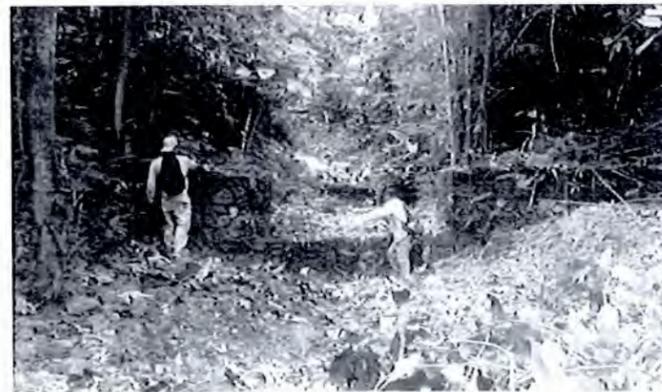
Fotografía 5. Se observa muro guarda nivel G1B, localizado en zona de convergencia de vaguadas G y F

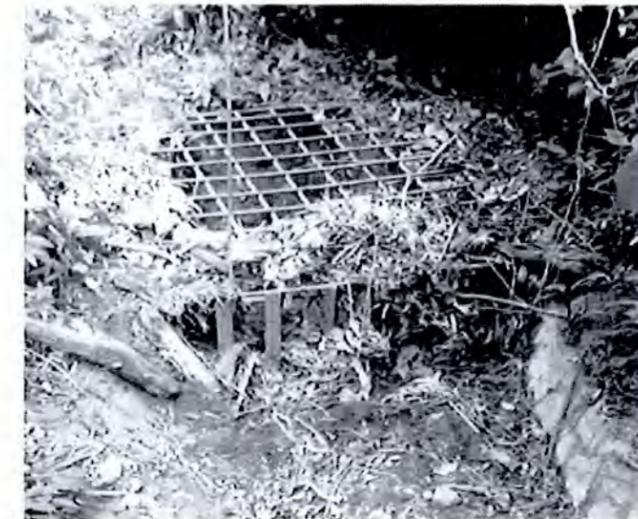
Aguas abajo de la vaguada G, se observó la acumulación de material de arrastre, específicamente en extremo final de canaleta que descarga en una caja colectora que conecta a la red de drenaje pluvial existente, lo cual podría afectar el adecuado desempeño del sistema de drenaje (ver esquema de zona inspeccionada en Cimas Del Paraíso (Sector D), Cuenca No. 5, Vaguada "G", página 14 de 20).

Fotografía 6. Se observa acumulación de material de arrastre en extremo final de canaleta que descarga a caja colectora

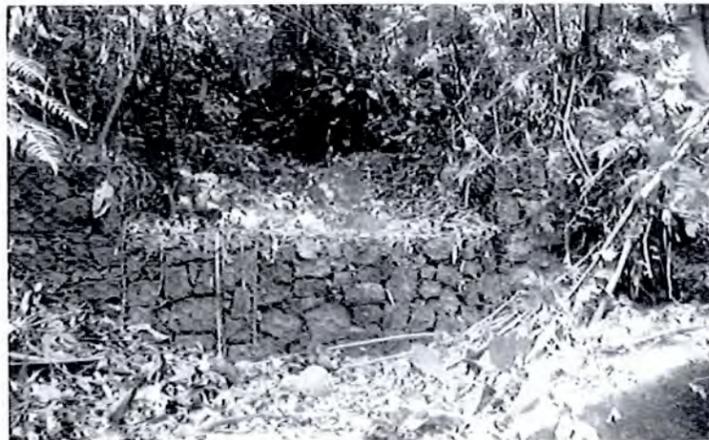
Fotografía 7. Se observa muro guarda nivel II no presentan índices de daños

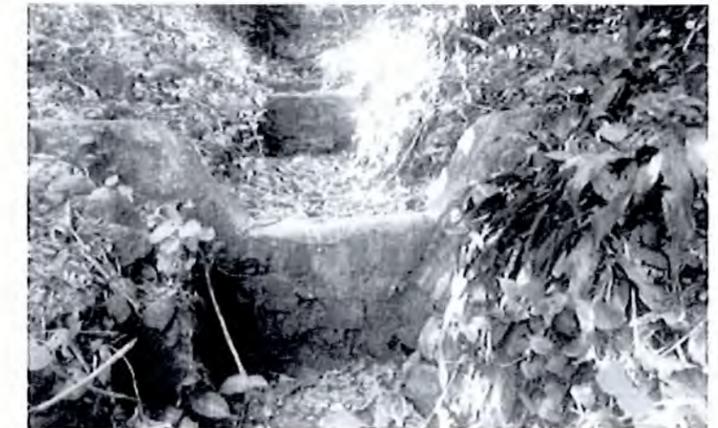
Fotografía 8. Se observa muros guarda nivel I6 e I7 no presentan índices de daños

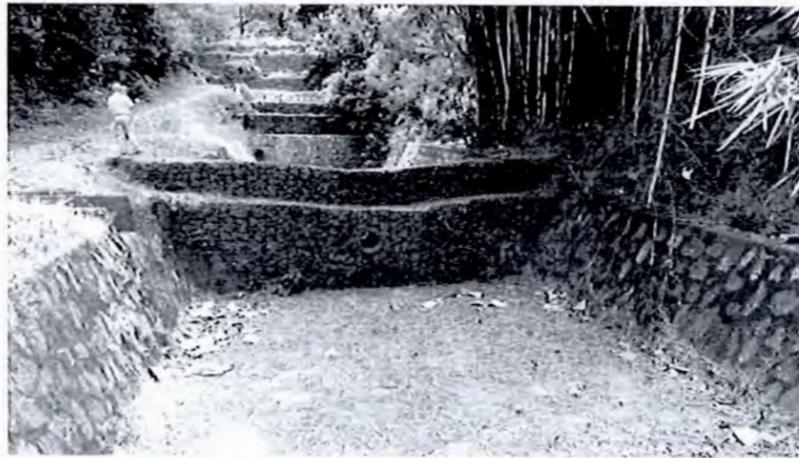
Fotografía 9. Se observan gaviones y reservorio contruidos en zona de Pinares de Suiza, en buen estado e índices de que se han realizado actividades de limpieza

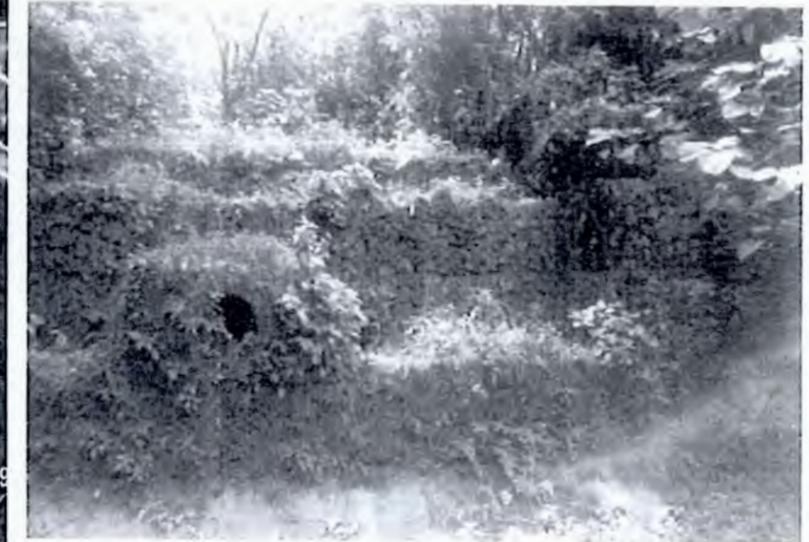
Debido a la presencia de cobertura vegetal, el extremo superior del gavión O2 no pudo inspeccionarse; cabe indicar que al momento de la inspección de este sector, no se contaba con el apoyo de personal para colaborar en actividades de corte de la cobertura vegetal.

Fotografía 10. Se observa la presencia de vegetación densa, en zona aguas arriba del gavión O2

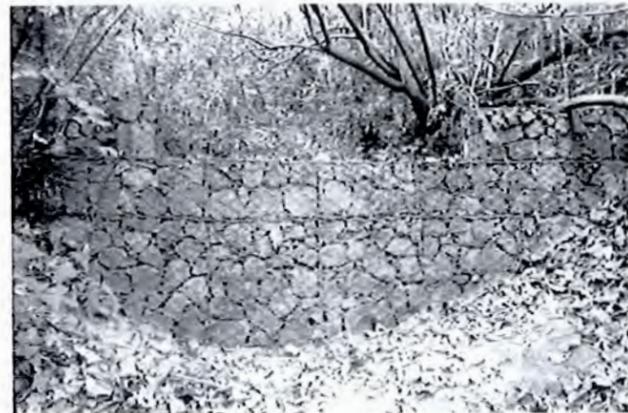
Fotografía 11. Se observa muro guarda nivel P1, el cual se encuentra en condiciones adecuadas

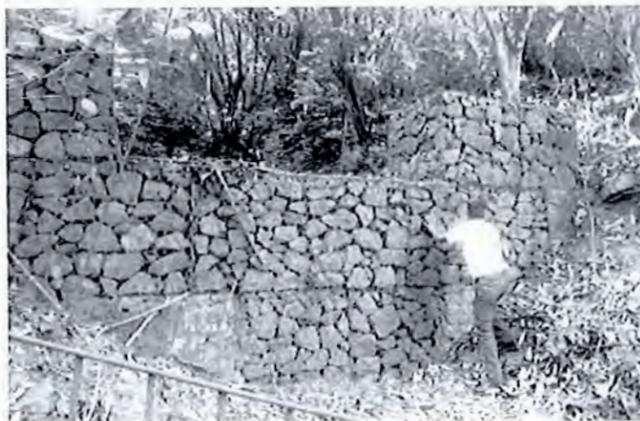
Fotografía 12. Se observa muro guarda nivel P2, que se encuentra en condiciones adecuadas

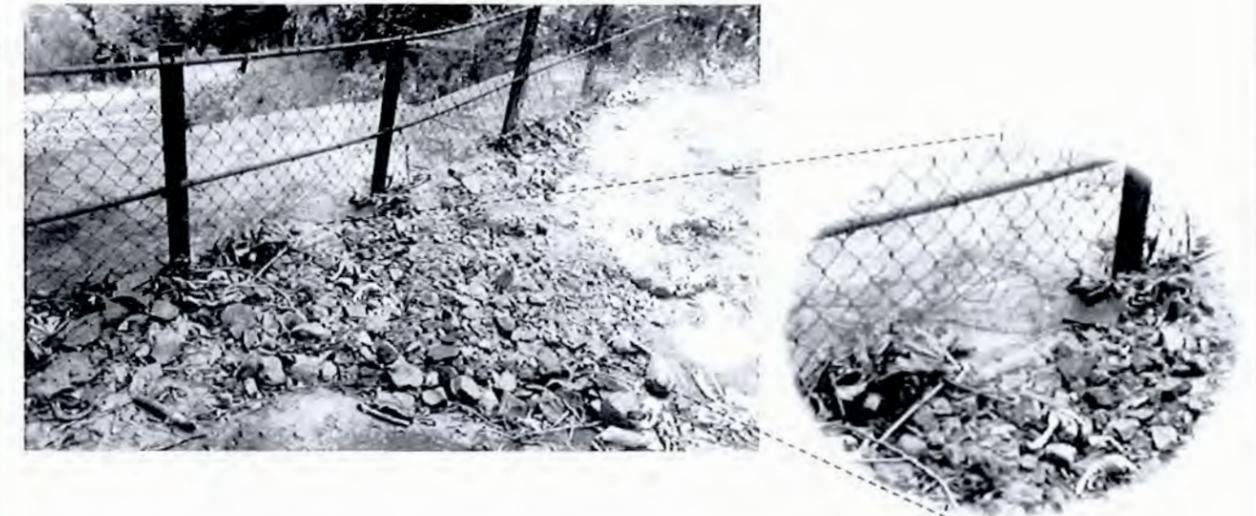
Fotografía 13. Se observan barreras de retención con daños por acumulación y/o impacto de material de arrastre

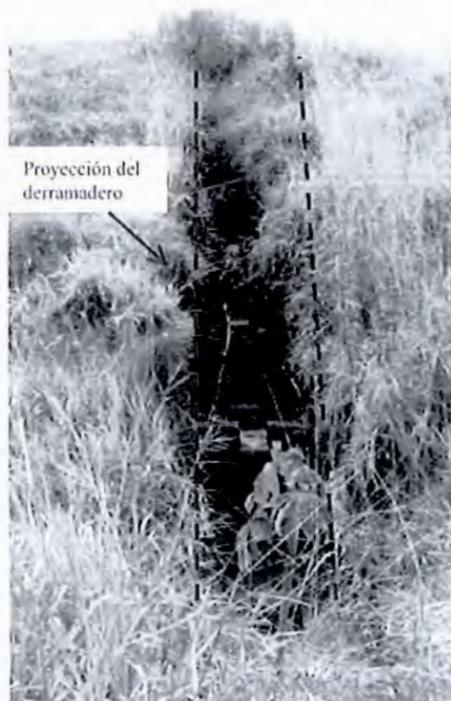
Fotografía 14. Se observa presencia de vegetación densa en zonas adyacentes a derramadero No. 11

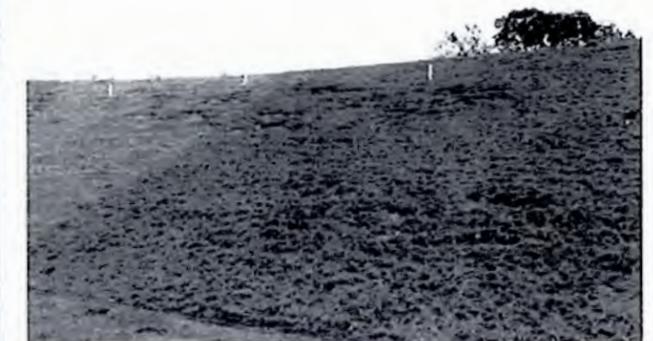
Fotografía 16. Se observa sector de taludes con índices de erosión

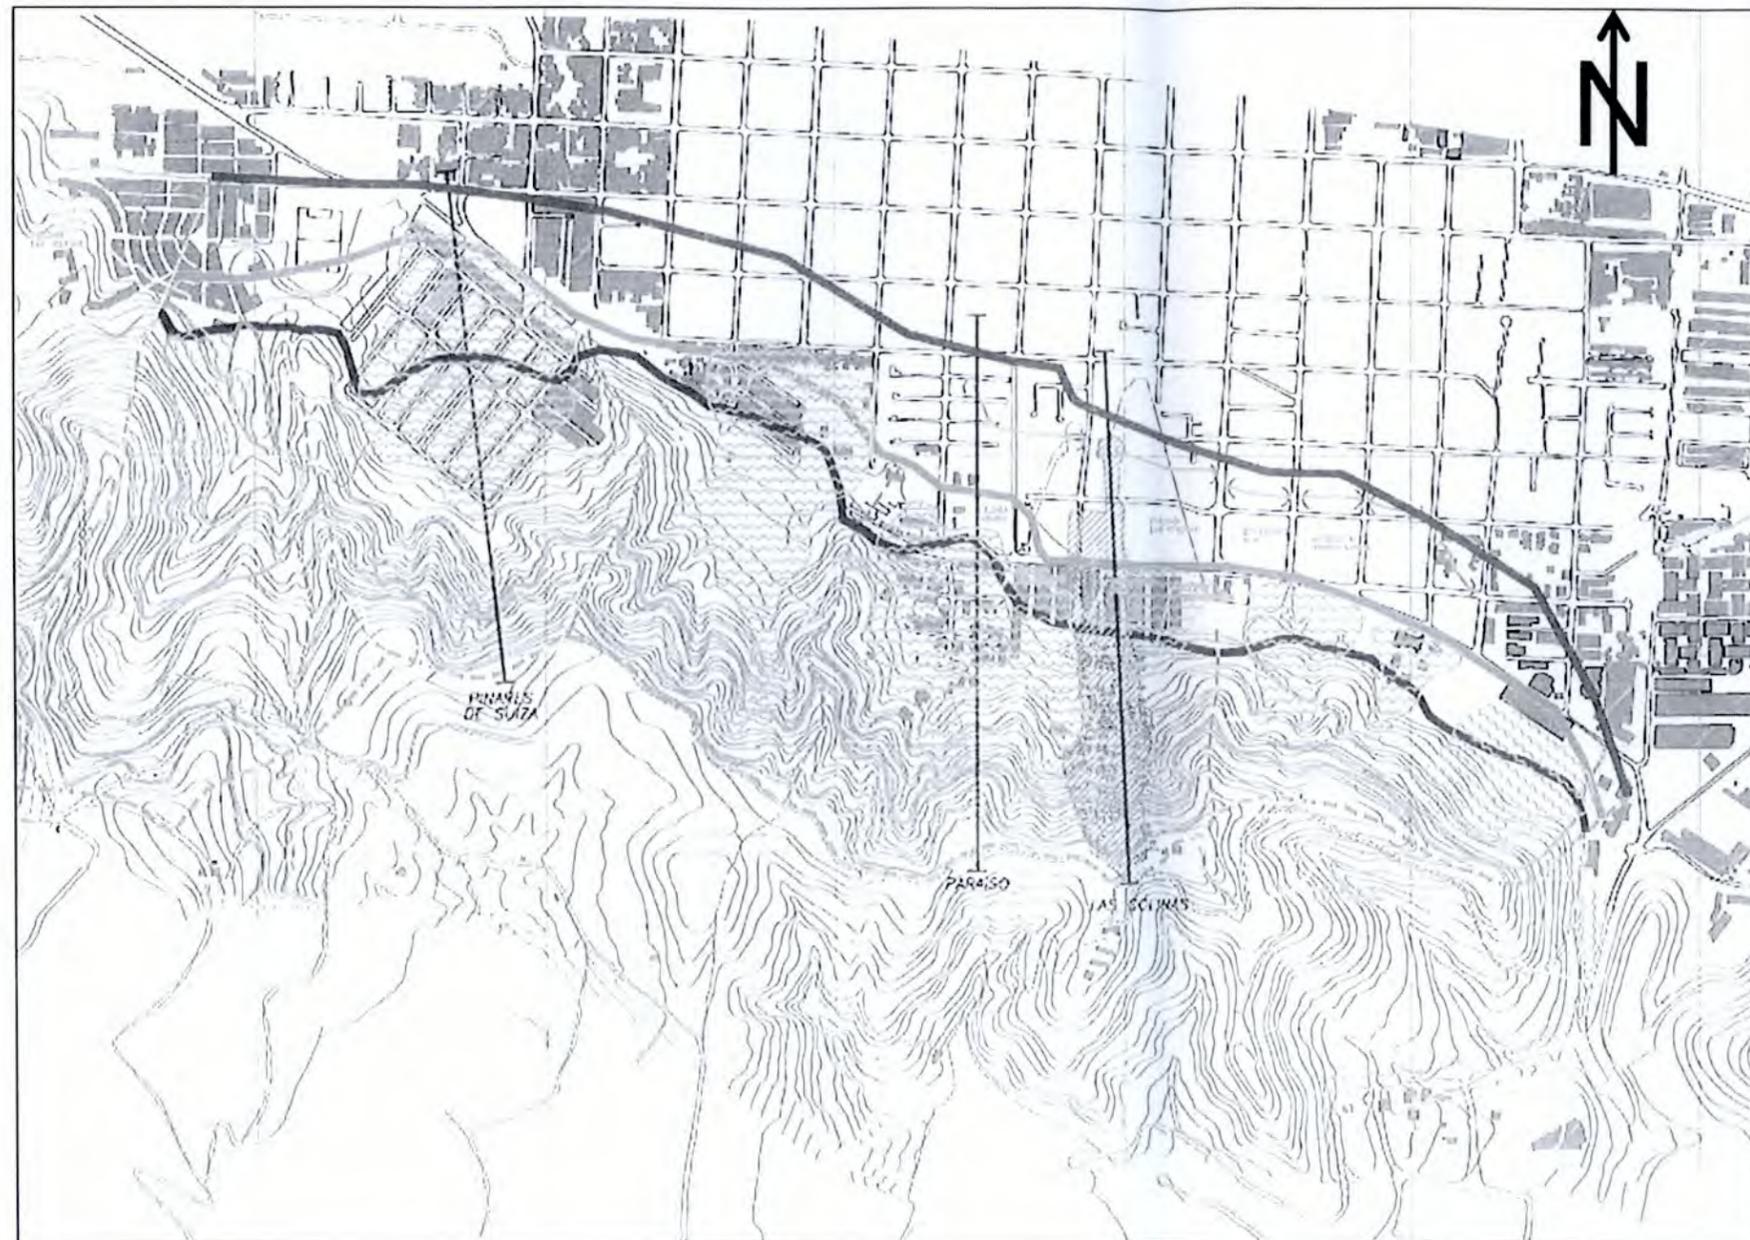
DELIMITACIÓN DE ZONAS CON ÍNDICES DE AMENAZA POR DESLIZAMIENTOS

No obstante lo anterior, se considera que con base en estudios realizados en la zona para el MARN, se puede opinar sobre la condición de riesgo que presenta la cordillera del Bálsamo. Al respecto, en el estudio “Investigación Geotécnica Integral en la cordillera El Bálsamo, al sur de Santa Tecla, entre las Colonias Las Delicias y Las Colinas”, elaborado por el Consorcio C. Lotti & Associati, Societa di Ingegneria S.p.A. – Enel Hydro en el año 2001, se determinó entre otros aspectos, que la cordillera del Bálsamo, sector sur de Santa Tecla, presentaba altos índices de amenaza por deslizamientos, en especial ante la ocurrencia de sismos y/o lluvias intensas; de manera particular, en dicho estudio se establecieron límites de áreas con **Amenaza Muy Elevada**: susceptible a deslizamientos muy superficiales y flujos de lodo, **Amenaza Elevada**: susceptible a deslizamientos con movilización de grandes masas y medios flujos de lodo, y **Amenaza Media**: susceptible a deslizamientos con movilización de grandes masas y grandes flujos rápidos de lodo (ver delimitación de zonas con índices de amenaza por deslizamientos, página 19 de 20).
