**MOPT-DACGER-020-12/02/2020**

**REF. No. MOP-DACGER-SD-025-2019**

**INFORME DE INSPECCION A COLONIA SANTA LUCIA Y COMUNIDAD BELEN  
DEBIDO A PROBLEMATICA EN DEFICIENCIA DE DRENAJES, MUNICIPIO DE  
ILOPANGO, DEPARTAMENTO DE SAN SALVADOR**

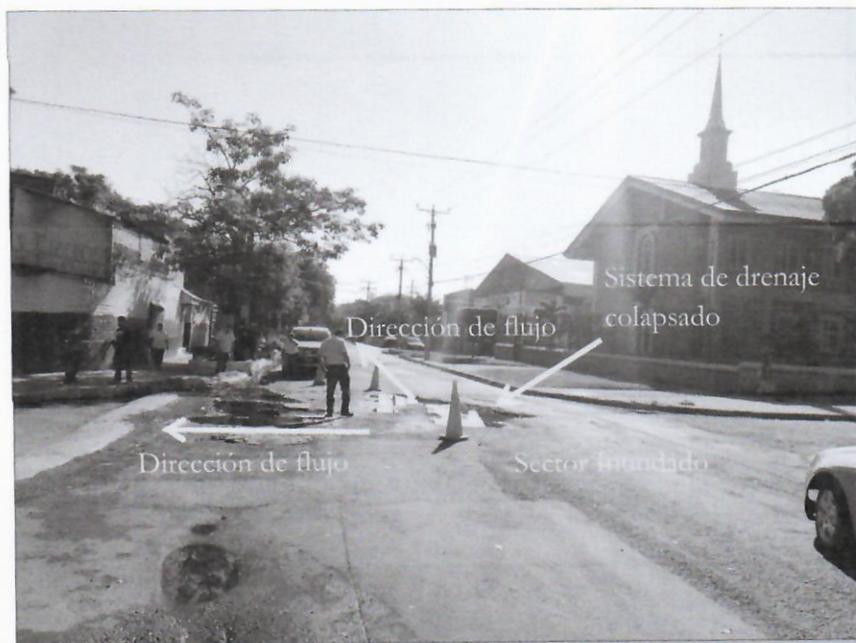
Se realizó visita de inspección a Colonia Santa Lucia, iniciamos la inspección en las cercanías de la Iglesia de Los Mormones, ubicada en el sector, se identifican pozo de aguas lluvias en la intersección de Calle Circunvalación y Nueva, los cuales se verifica que se encuentran **completamente azolvados**. Los habitantes del sector aseguran, que cada lluvia suscitada en la zona se produce inundación en el sector. ,. Ver **Fotografía 1 a 3.**

**Fotografía 1** Sistema de drenaje sector Iglesia Mormones.

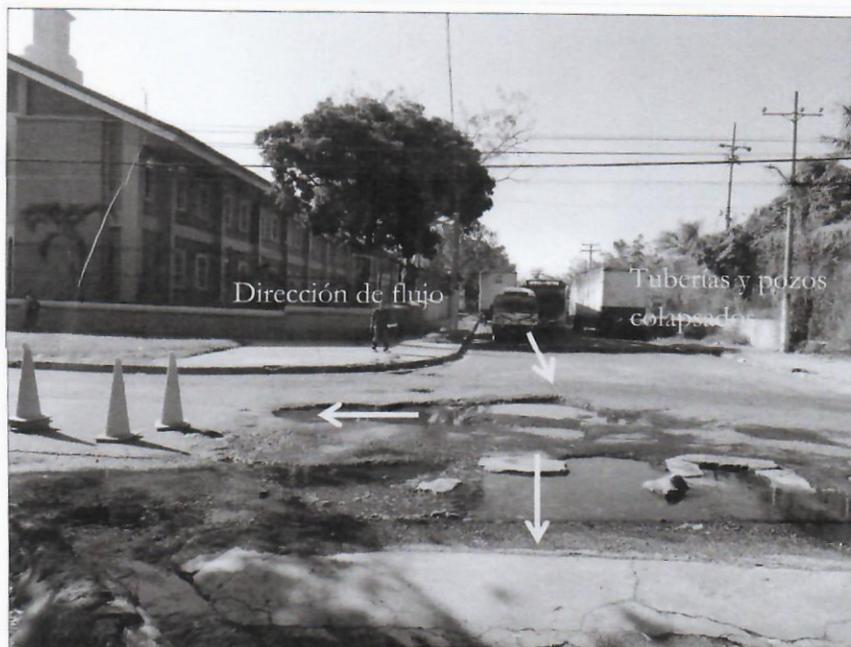
Fotografía 2 Pozos y tuberías completamente Azolvados.

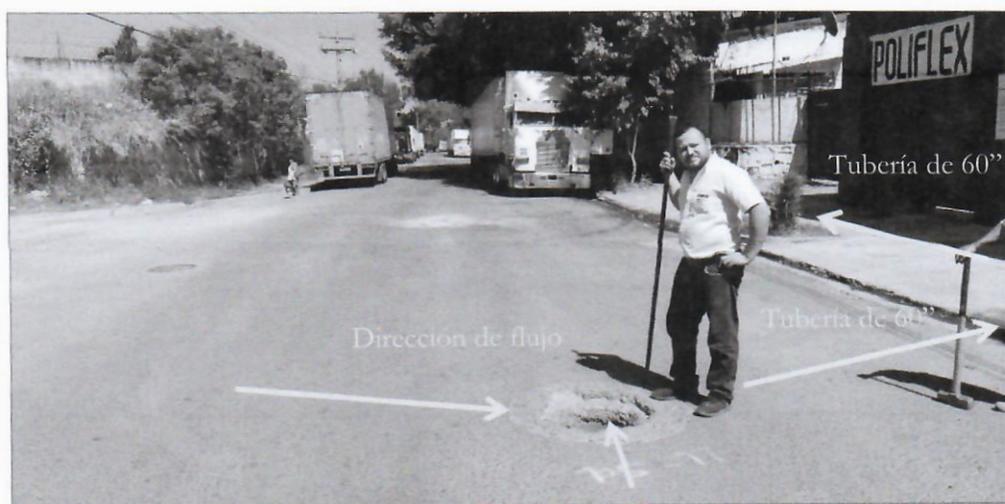
Fotografía 3 Pozo perteneciente a descarga red de drenaje Valle Nuevo.

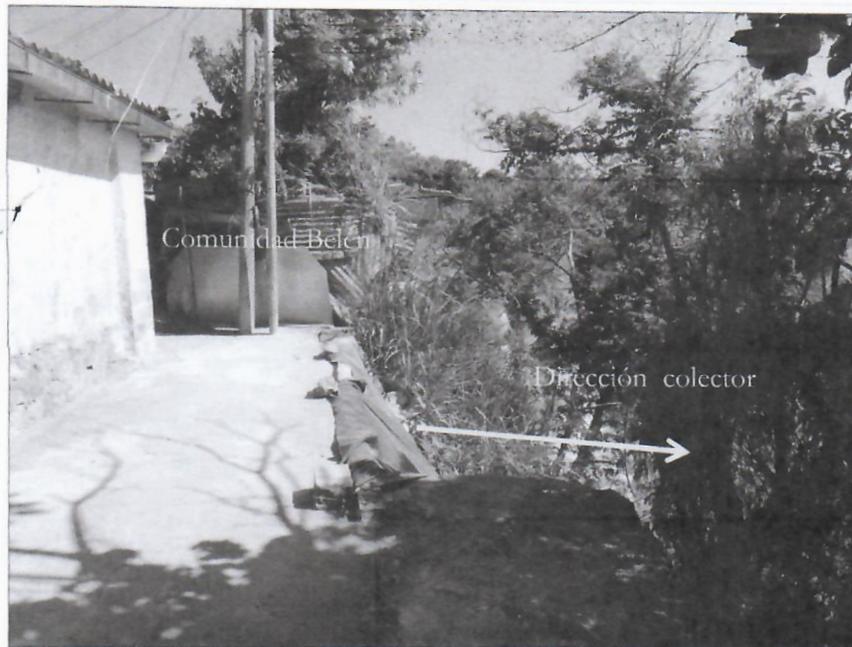
De acuerdo a lo mencionado por los habitantes de la Colonia Santa Lucia, anteriormente existía una descarga de una tubería de 60 pulgadas de concreto, la cual es perteneciente a la red de drenaje que recogía las aguas del sector conocido como Valle Nuevo y la transportaba hacia el rio El Chagüite. **Esta descarga de la tubería fue clausurada por los habitantes de la Comunidad Belén, debido al colapso de un tramo de aproximadamente 40 m. del colector.** La decisión de clausurar la descarga fue debida al temor que existía por parte de la Comunidad, por el aumento de las dimensiones de la cárcava que estaba formada

en el punto de descarga de ésta tubería, y prevenir con ello pérdidas de viviendas y bienes personales de las familias que habitan en la cercanía de la cárcava. Ver **Fotografía 4**.

Fotografía 4 Comunidad Belén sector de colapso y formación de cárcava colector 60"

- Realizar estudios de ingeniería para la factibilidad de mejoramiento y/o rehabilitación del sistema, Red Hidráulica Valle Nuevo, los cuales permitirán definir y diseñar las obras necesarias para que el sistema funcione adecuadamente, desde la recolección hasta la descarga final de las aguas lluvias.
- Ejecutar las obras de mejoramiento y/o rehabilitación para el sistema de drenaje de aguas lluvias del sector conocido como Valle Nuevo.

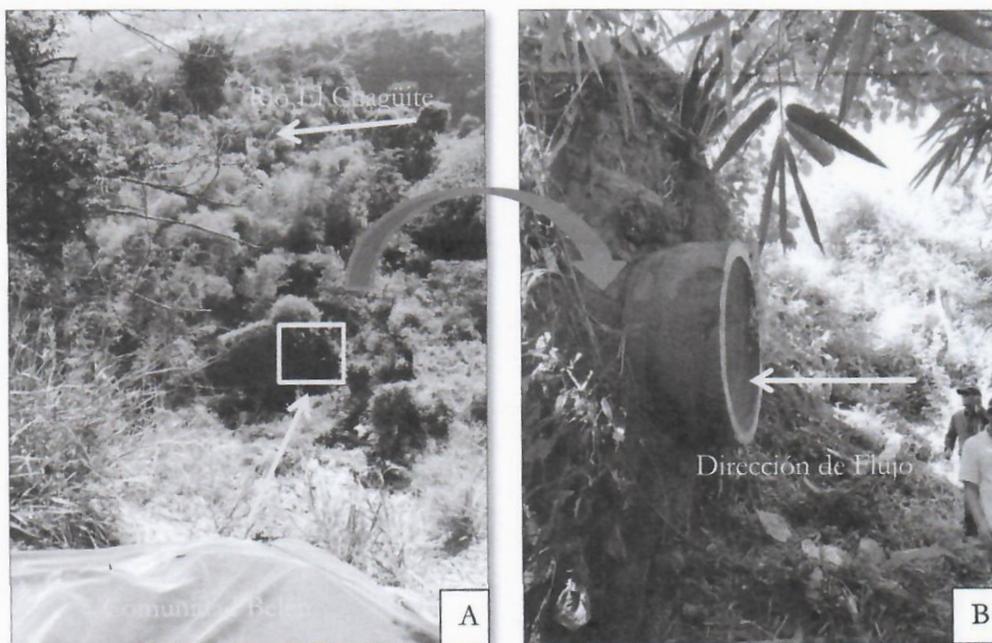
Continuando con la inspección en el sector del colapso, la cárcava actualmente posee dimensiones aproximadas de 18 m. de altura, 30 m. de ancho y longitud de 40 m. . En el sector se identifican los vestigios del colapso de la red, así como elementos que conformaban la red de drenajes. Ver **Fotografía 5**.

Fotografía 5 Tramo de colapso (aprox. 40 m. de colector) de red de drenaje sector Comunidad Belén

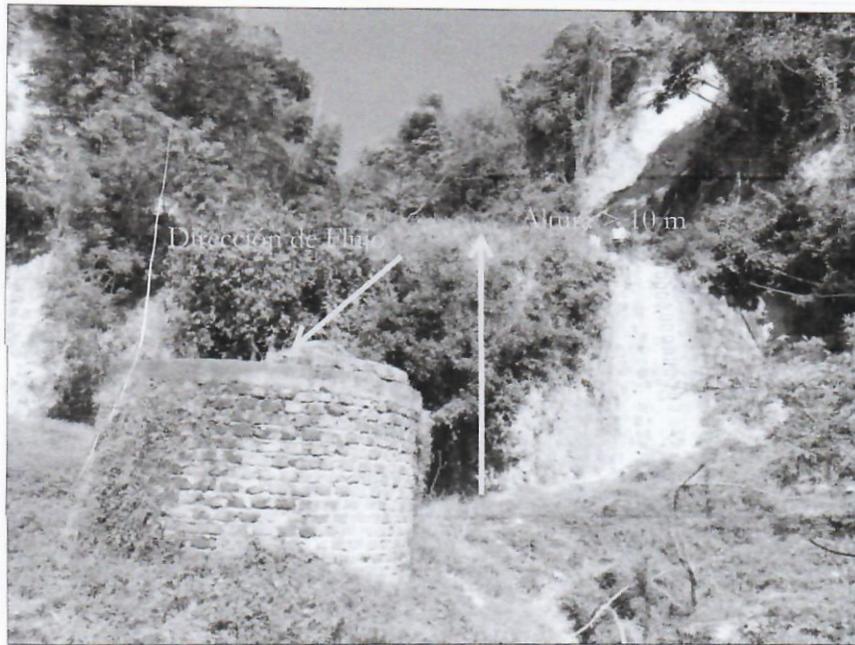
Dicha red de drenajes está compuesta por un sistema de tubería y pozo, y se desarrolla en una longitud aproximada de 250 metros hasta llegar a descargar finalmente hacia el río El Chagüite. En la zona se pueden identificar obras de retención compuestas por muros de mampostería masivos, con alturas superiores a 10 m (dimensión de altura vista), los cuales se definen como obras de cierre para la estabilidad de la red de drenajes. Finalmente se identifica cabezal de descarga de mampostería de piedra y aletones de protección, y muro Guardanivel en la descarga del colector. Ver **Fotografía 6 a 8**.

Fotografía 6 Sistema de drenajes de tuberías y pozos y muros de mampostería de cierre.

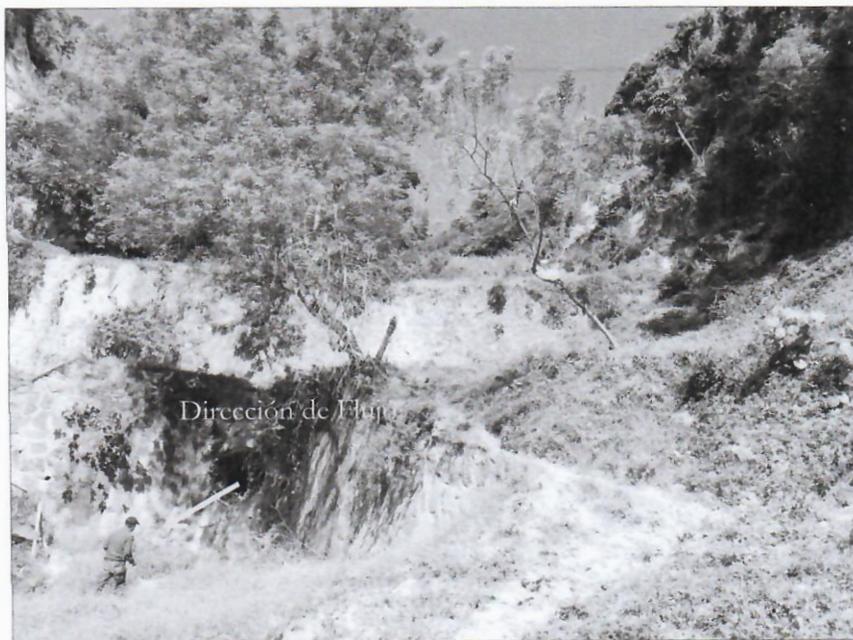
Fotografía 7 Cabezal de descarga colector de 60”.

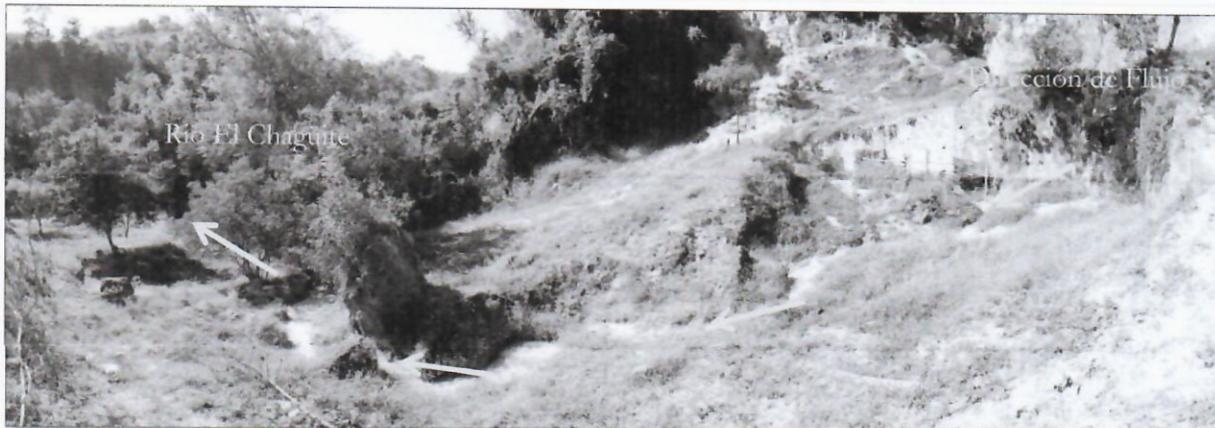
Fotografía 8 Descarga hacia rio El Chagüite.

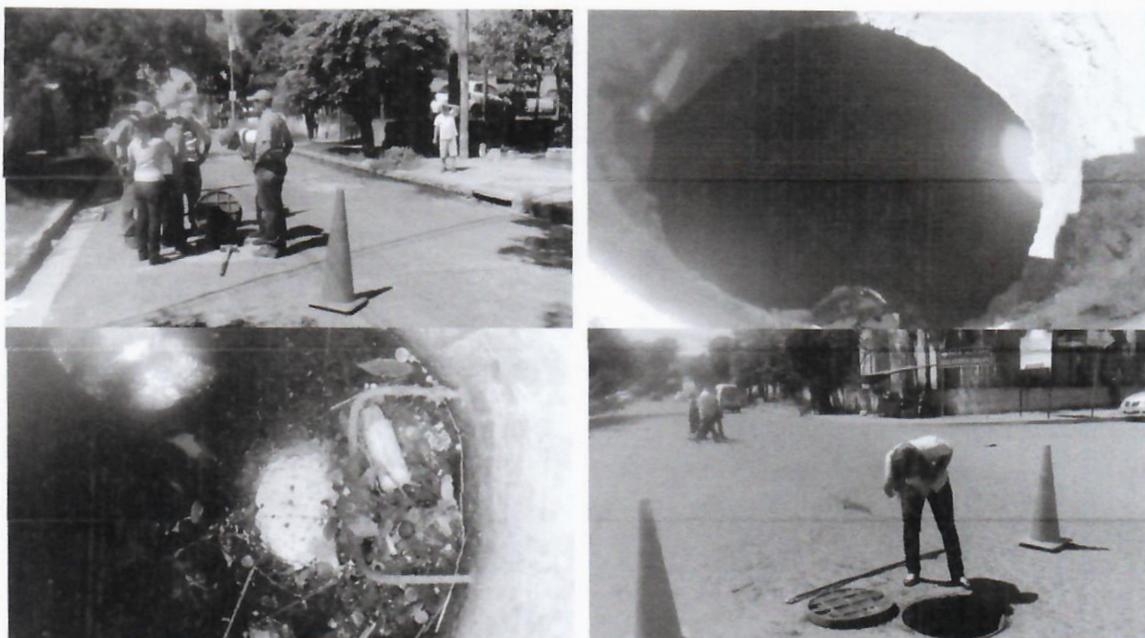
- Los problemas de inundación reportado por los habitantes de Colonia Santa Lucía, se concentran en la intercepción de Calles El Matazano y No. 5, donde se observó, durante la visita de campo, que el sistema de pozos de aguas lluvias se encuentran con agua estancada casi en toda su altura. Adicionalmente se inspeccionaron los pozos ubicados en el sistema aguas arriba, donde se comprobó que también están casi llenos de agua, indicando que la mayor parte del sistema incluyendo tuberías se encuentran obstruidas, lo que no permite la

circulación del agua. La visita se realizó en época seca, por lo que la existencia de agua en tuberías pluviales no debería de existir.

Figura 2. Fotografías que evidencian el estancamiento del agua dentro del sistema de colectores pluviales

- Implementar medidas de limpieza interna de todo el sistema de aguas lluvias, incluyendo tuberías entre pozos, y no incluir únicamente los tragantes y pozos. Esta actividad se deberá realizar por personal especializado y con equipo profesional, dentro de lo cual se puede mencionar: equipo especial con agua a presión, sondas mecánicas, entre otros, los cuales proporcionen una mejor eficiencia y calidad en el desarrollo de estas actividades.

Esta recomendación está encaminada a mitigar las inundaciones que actualmente se dan y no para solucionar completamente la problemática, dado que la capacidad del sistema es actualmente NULA debido al grado extremo de obstrucción que el sistema posee, y lo que se prevé con la limpieza es recuperar al máximo la eficiencia hidráulica del sistema existente, reduciéndose por ende los volúmenes de agua que al no poder ingresar al sistema inundan las calles.

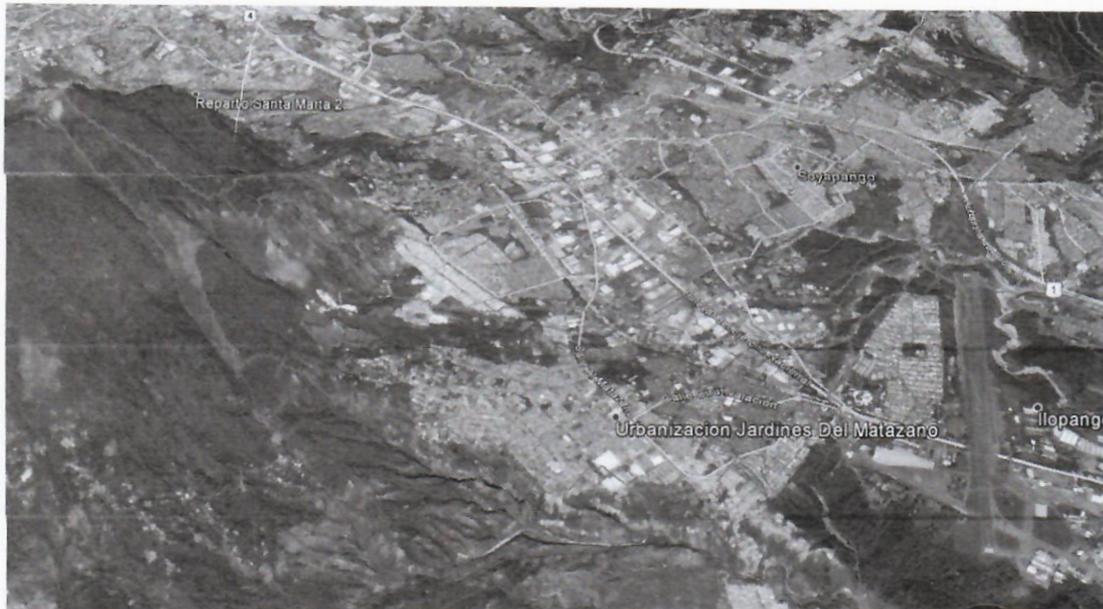
Las Colonias Santa Lucía y Matazano se ubican en la parte alta de la cuenca del río Las Cañas, en una planicie formada a partir de las faldas del Cerro San Jacinto y la Carretera Panamericana, es en esta zona donde se ha concentrado el desarrollo urbano de la subcuenca alta, de la cual, parte

pertenece al municipio de Ilopango, y la otra al municipio de Soyapango. Dicha situación ha conllevado a un manejo inadecuado del sistema de drenajes de aguas lluvias de la zona, ya que la planificación de la zona no contemplo la influencia de flujos externos a las urbanizaciones, los cuales provienen de la zona del Cerro San Jacinto.

**Figura 3.** Imagen que muestran las cuencas que drenan sus aguas hacia la zona urbana (Colonias Santa Lucía y Matazano) desde el Cerro San Jacinto.

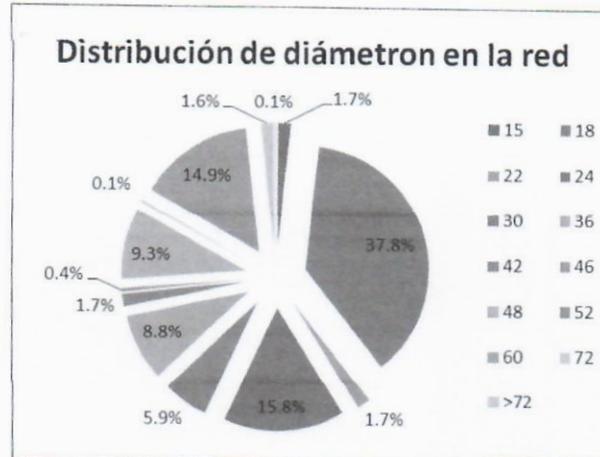
Figura 5. Grafica de distribución de diámetros en sistema de colectores de aguas lluvias en zona de Colonias Santa Lucía y Matazano, municipios de Ilopango y Soyapango, respectivamente.
