MOPT-DACGER-022-13/02/2020

**REF. No. MOP-DACGER-SD-02/2020**

**INFORME DE INSPECCIÓN: INUNDACIÓN SOBRE PASAJE U<sup>1</sup>, COLONIA LAS  
MERCEDES, MUNICIPIO DE SAN RAFAEL CEDROS, DEPARTAMENTO DE  
CUSCATLÁN**

**1. Fecha de inspección:** 10 de enero de 2020.

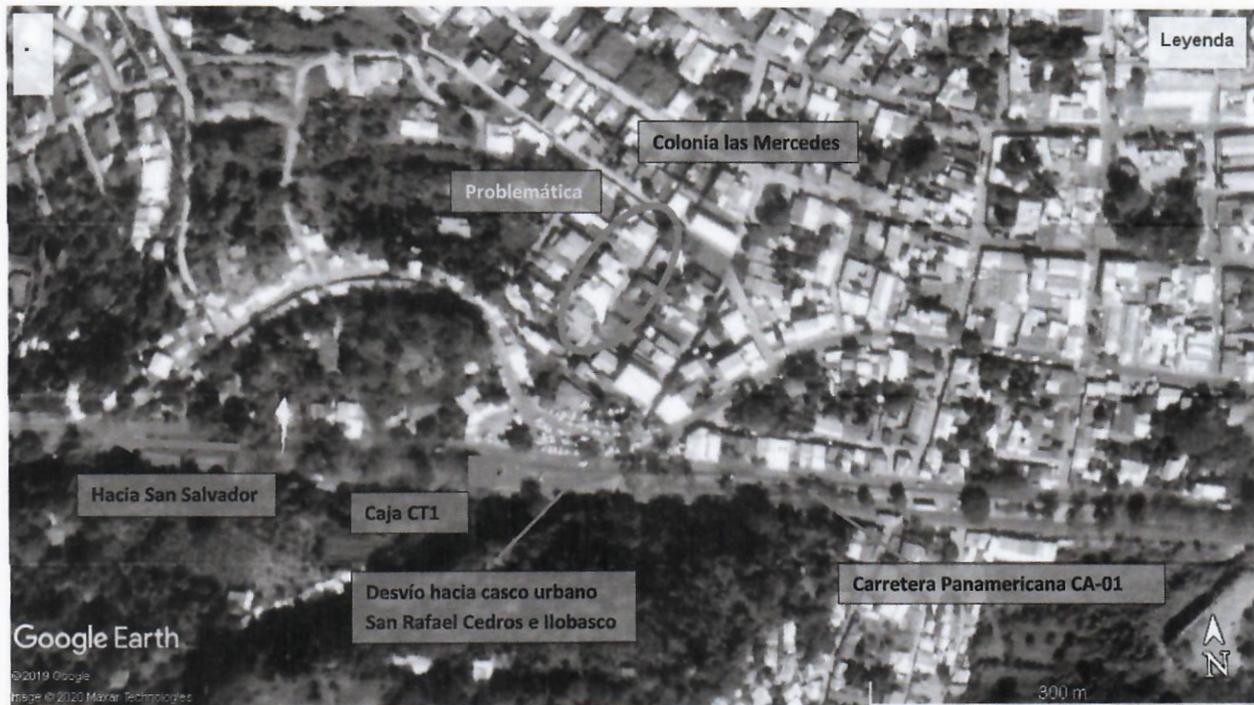
**Imagen N° 1.** Ubicación general de problemática, al costado norte de km 40 Carretera Panamericana sobre Pasaje U, Colonia Las Mercedes. Fuente: Elaboración propia sobre Imagen Google Earth, enero 2020.

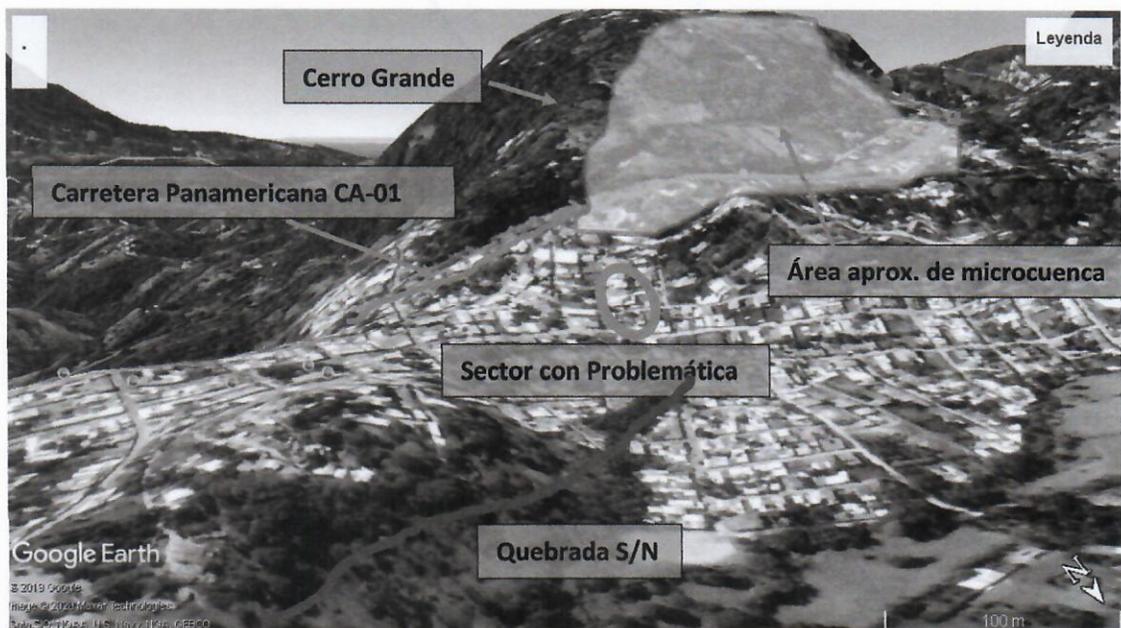
Como se muestra en la **Imagen N°1**, la ubicación de problemática se encuentra al costado norte del desvío de la Carretera CA-01 hacia San Rafael Cedros, en donde existe una descarga de aguas lluvias que recoge la escorrentía superficial proveniente de tramo aproximado ubicado entre el km 39 y 40 de la carretera, a través de una caja tragante, identificada en adelante como CT1, ubicada en el arriate central de la Carretera; a este punto se le suma descarga canalizada de escorrentía proveniente de microcuenca de talud y ladera del Cerro Grande ubicado al costado sur de la carretera; Ver **Imagen N°2** y **Fotografías 1 y 2**.

**Imagen N° 2.** Esquema representativo de zona que colecta y escurre sus aguas lluvias a lugar de problemática; punto donde naturalmente escurre el agua y se forma Quebrada. Fuente: Elaboración propia sobre Imagen Google Earth, enero 2020.

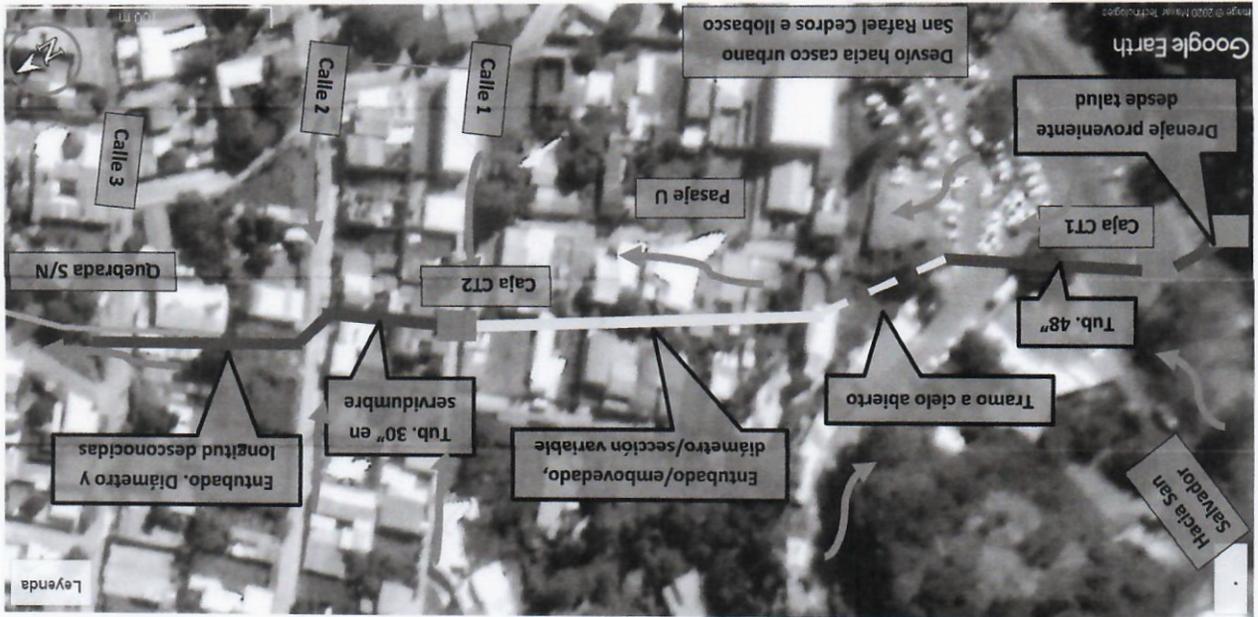
La Caja CT1, mostrada en la **Fotografía N°1**, descarga hacia predio ubicado al costado norte. Según comentaron los residentes del lugar, ésta fue construida desde la ampliación de la Carretera a 4 carriles. En dicho punto el agua se ha conducido de forma natural por el relieve topográfico a través de Lotificación Las Mercedes (ahora Colonia Las Mercedes) hasta Quebrada S/N ubicada a aproximadamente 260 m desde el punto de descarga. En las **Fotografías 3 y 4** se muestra la tubería de concreto de 48" y zona de descarga. En la Imagen N° 3 se representa detalle del drenaje en la zona de la problemática.

Imagen Nº 3. Detalle esquemático del Sistema de Drenajes de Aguas Lluvias de la zona afectada; flechas indican dirección del flujo. Nomenclatura de calles no son oficiales y se han designado con fines esquemáticos. Fuente: Elaboración propia con Imagen Google Earth, enero 2020.

Después del Pasaje U, se pudo observar que el agua llega a una caja tragante, identificada en adelante como CT2, ubicada sobre la calle 1 (mostrada en **Imagen N°3**; nomenclatura no oficial, utilizada con fines ilustrativos) en donde existe una tubería de salida de concreto de 30" y ésta continúa en servidumbre (se ha asumido que es servidumbre, debido a sus características) hasta calle 2 ubicada al norte y posteriormente existe un tramo aproximado de 50 m., en el cual se desconoce cómo va encauzada, hasta que finalmente drena a Quebrada Natural S/N contiguo a calle 3; Ver **Fotografías 5 A y B**.

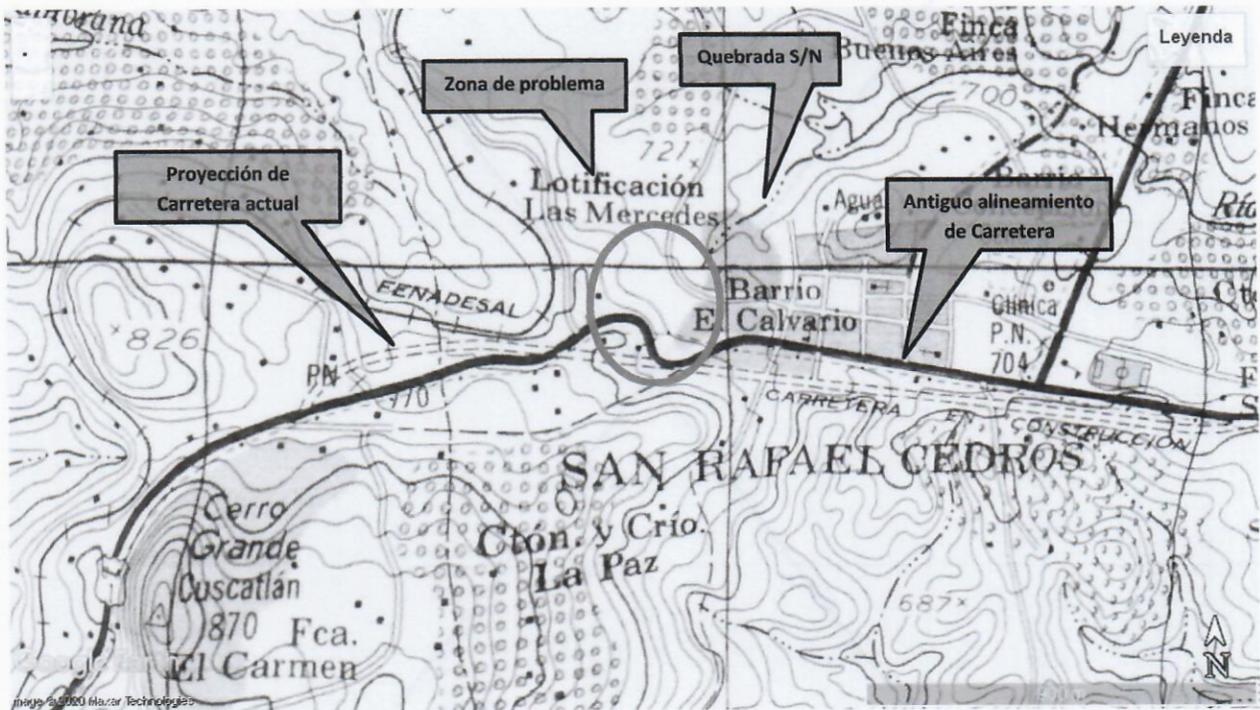
En la **Imagen N°4**, se muestra el cuadrante cartográfico del sector en donde se puede apreciar que, por la topografía del lugar, en el punto de la problemática se empieza a conformar la Quebrada incluso antes del mejoramiento de la Carretera CA-01 a 4 carriles (obsérvese en mapa proyección futura de carretera actual) y debido a este relieve topográfico natural, cuando se llevó a cabo el diseño de la Carretera; específicamente el diseño Hidráulico, se concibió que la forma más adecuada de evacuar las aguas lluvias de este tramo de la carretera era hacia Quebrada Natural ubicada al norte del punto de interés.

Imagen N° 4. Mapa de Cuadrante Cartográfico del sector en donde existe la problemática: obsérvese que sector drena hacia Quebrada S/N desde antes de mejoramiento de la Carretera; la línea tipo guión muestra la proyección de la actual carretera.

- 1. NO ES RECOMENDABLE CLAUSURAR/ELIMINAR LA DESCARGA DE 48 "DEL DRENAJE DE AGUAS LLUVIAS DE LA CARRETERA CA-01, YA QUE LA MISMA CONDUCE Y DESCARGA LA ZONA DEL DRENAJE QUE SIGUE EL RELIEVE TOPOGRÁFICO NATURAL DEL TERRENO HACIA QUEBRADA NATURAL.**

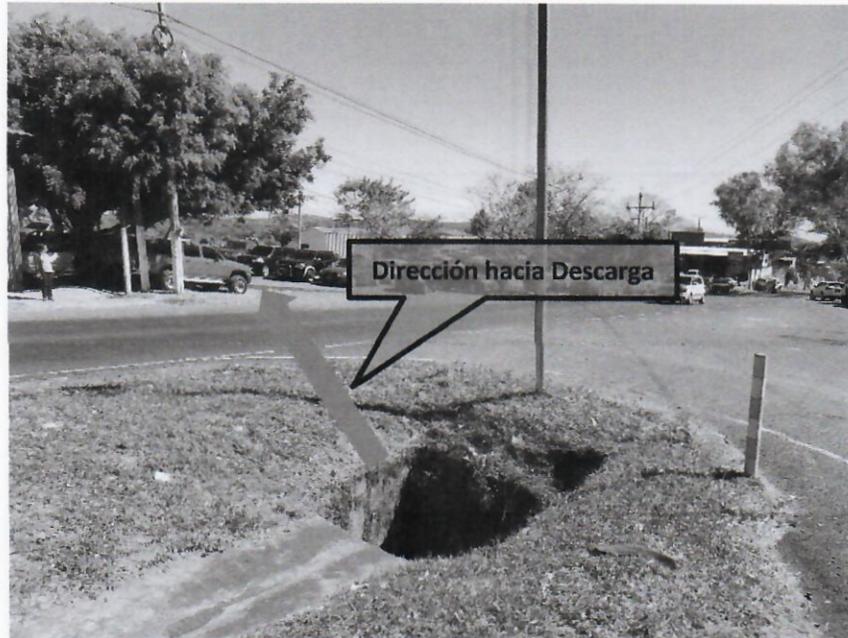
**Fotografía N° 2.** Caja Tragante #1 ubicada en arriate central de Carretera que descarga hacia sector con problemática.

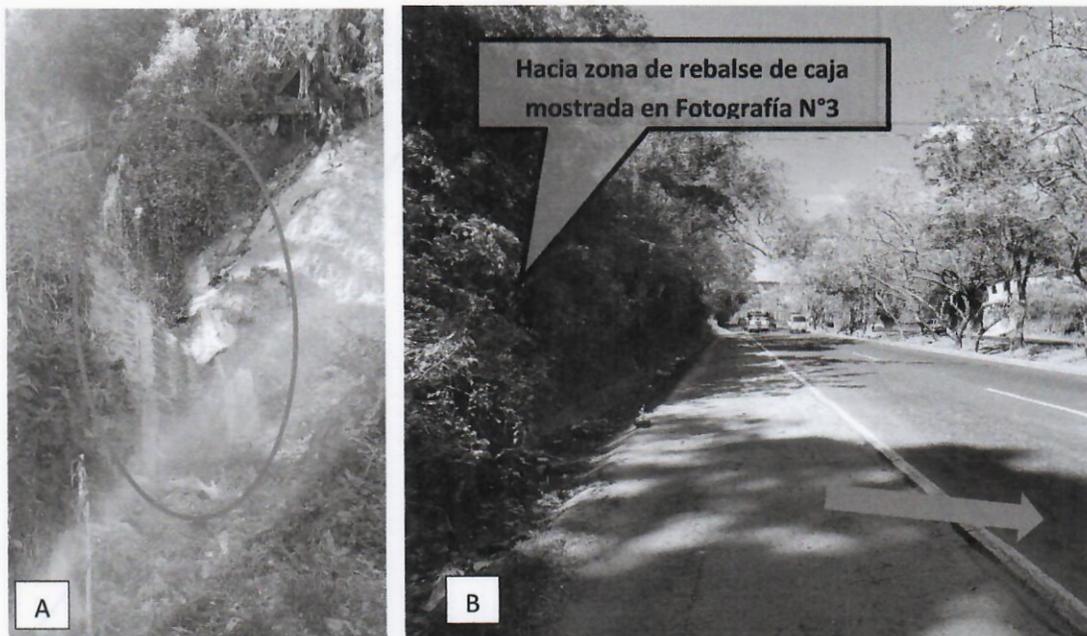
**Fotografía N° 2.** A) Descarga proveniente de ladera de Cerro Grande y B) Talud ubicado a costado sur de carretera donde se ubica descarga mostrada en A; la flecha indica la dirección del flujo hasta arriate central mostrado en **Fotografía N°1.**

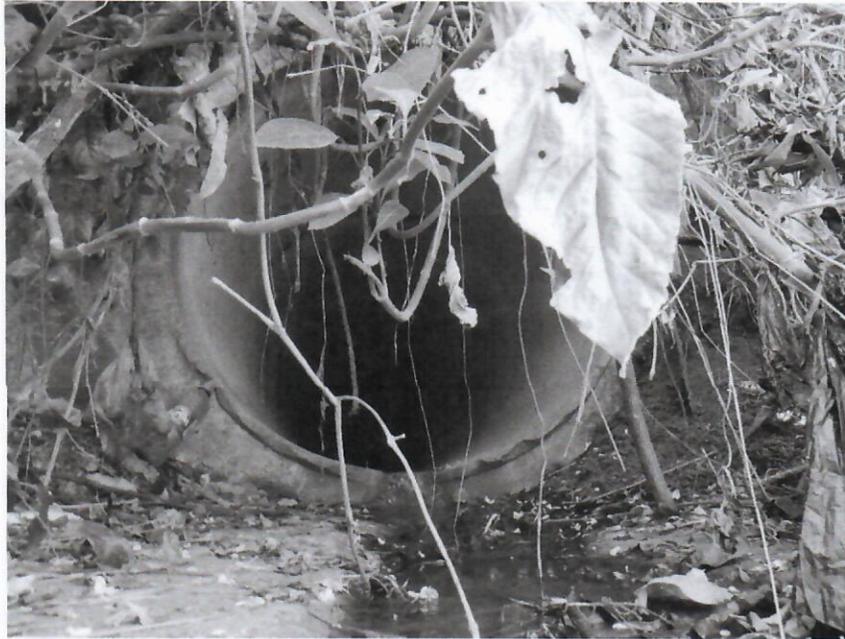
**Fotografía N° 3.** Descarga de tubería de concreto de 48” proveniente de drenaje de aguas lluvias de carretera.

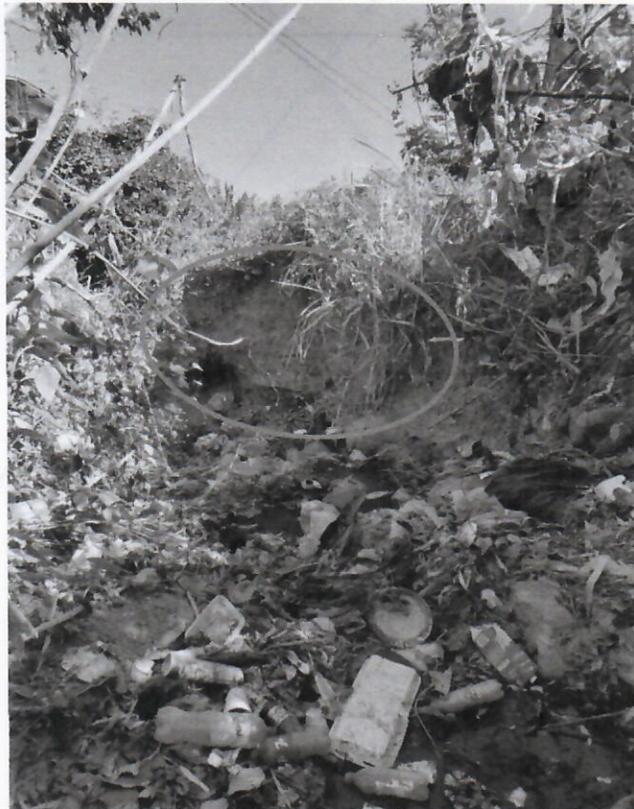
**Fotografía N° 4.** Zona de descarga de Tubería, nótese abundante acumulación de desechos sólidos y erosión en margen derecho (enmarcado en círculo).

- Como medida Inmediata, se deberá llevar a cabo jornadas de limpieza periódica del sistema de drenajes existente; principalmente en la zona de Descarga desde la Carretera en donde se utiliza como botadero a cielo abierto de desechos sólidos.
- Revestimiento de lateral derecho de zona de descarga en sector donde talud se está erosionando y colocar un emplantillado y reparación de los componentes de la obra de descarga.
- Desviar las aguas lluvias que pasan por debajo de las viviendas del Pasaje U, ya que su conducción en dicho sector es de forma desordenada e insegura, no descartando que existan otras oquedades por debajo de otras viviendas como lo ocurrido con la vivienda N°9.

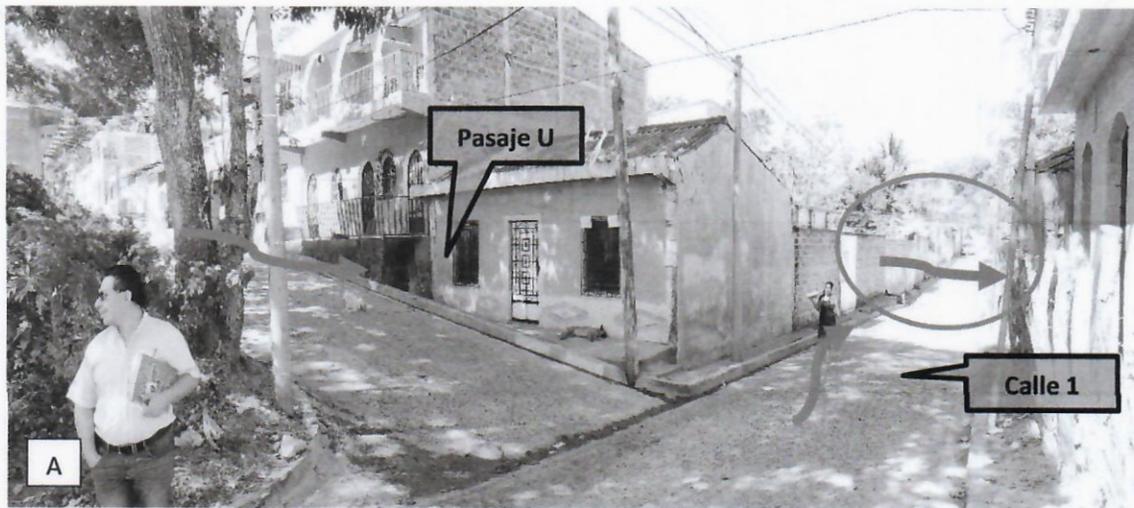
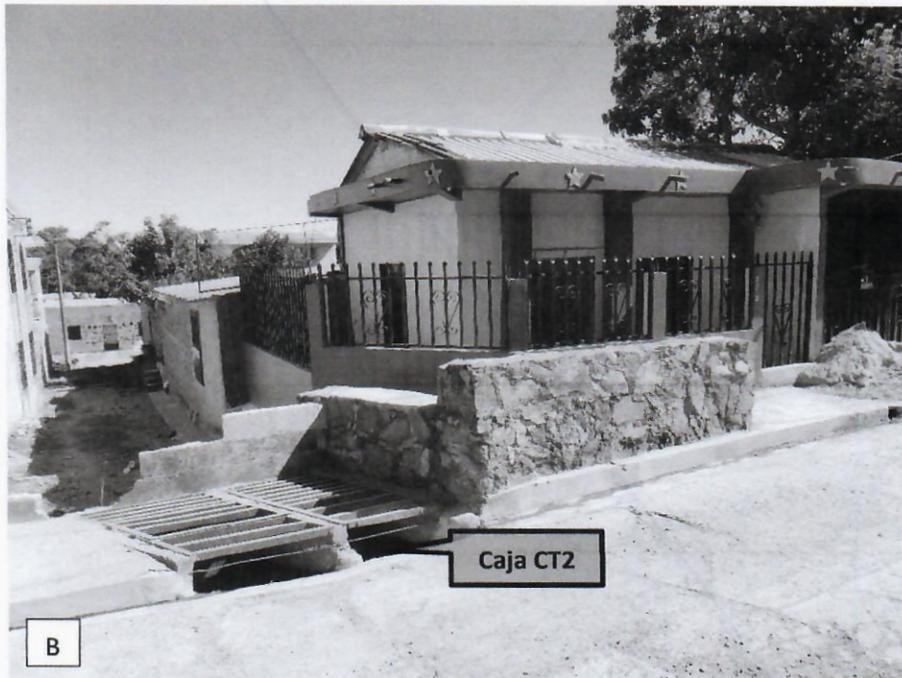
**Fotografía N° 5.** A) Dirección del flujo de agua hacia sistema encauzado; nótese en círculo ubicación de caja identificada como CT2 y salida hacia servidumbre y B) Caja de salida CT2 mostrada en A) en donde convergen las aguas proveniente de sistema “entubado” por debajo de viviendas; nótese servidumbre (asumida por sus características) para el paso de las aguas y obra construida frente a vivienda para impedir ésta se inunde en época lluviosa.

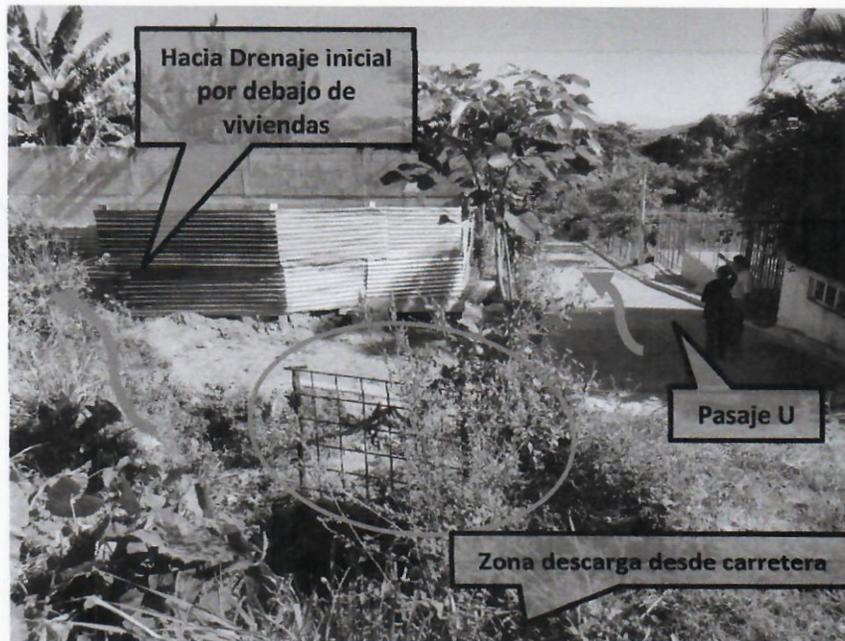
**Fotografía N° 6.** Dirección del flujo proveniente de descarga desde la carretera; nótese enmarcado en círculo rejilla colada por la Alcaldía para atrapar los sólidos de gran tamaño en zona de abertura de talud para desvío de las aguas lluvias sobre pasaje U; al costado derecho se puede apreciar alta pendiente del pasaje.

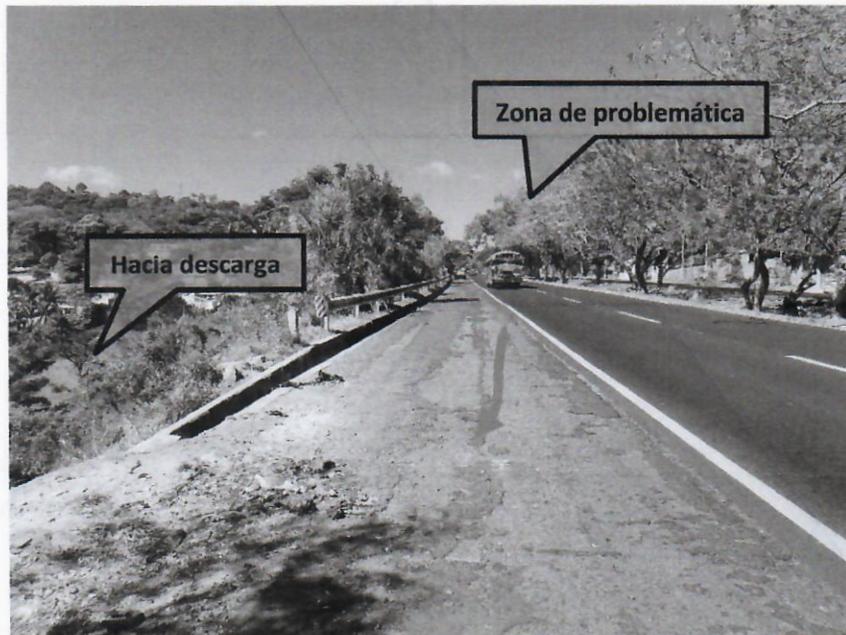
descarga mostrado en la **Fotografía 7** se puede observar que solo existe cordón cuneta para conducir el agua.

**Fotografía N° 7.** Siguiente punto de descarga en la Carretera CA 01, ubicado a aproximadamente 750 m. hacia el oriente de zona de problemática; obsérvese en lateral izquierdo cordón cuneta para conducir el agua.

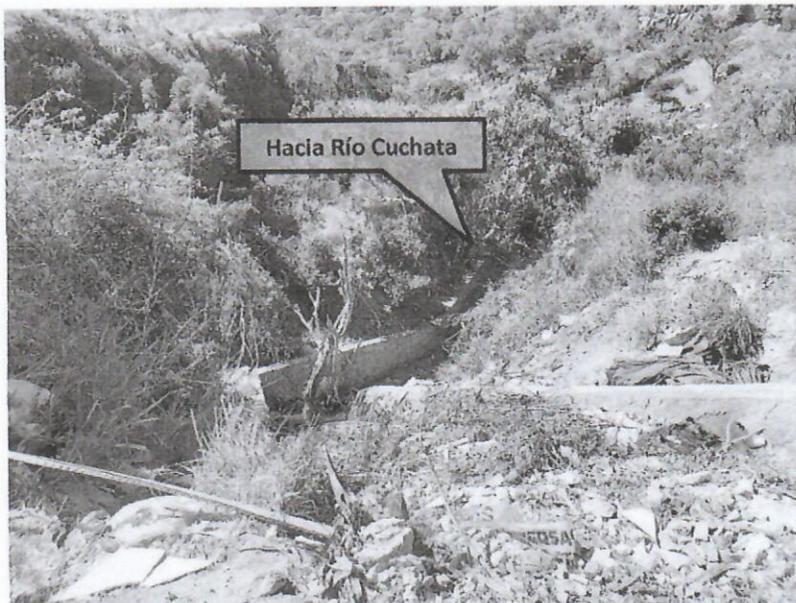
Fotografía N° 8. Descarga de aguas lluvias desde carretera CA-01 hacia Río Cuchata, según Fotografía 7

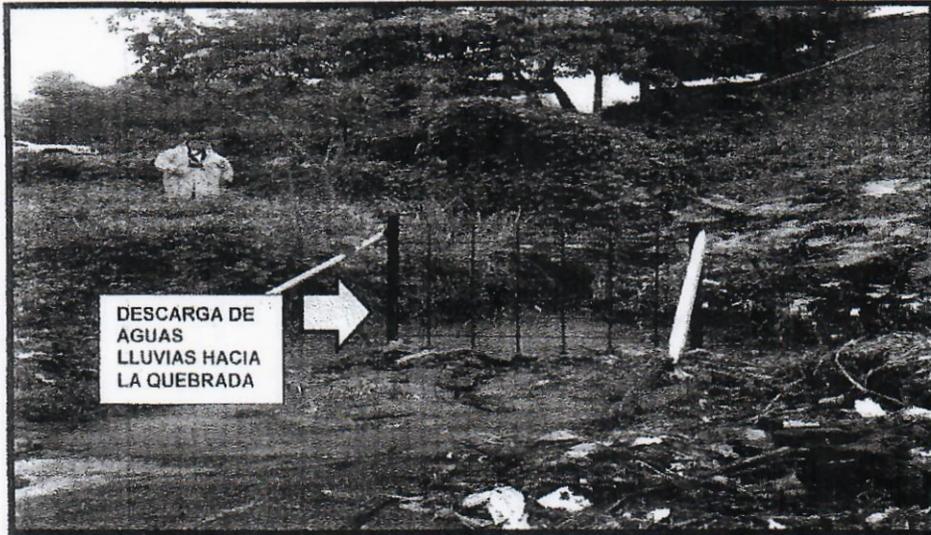
FOTOGRAFÍA N°1: DESCARGA DE AGUAS LLUVIAS EN QUEBRADA DE INVIERNO.

Es competencia de Alcaldía Municipal de San Rafael Cedros que deberá realizar acciones de Plan de Limpieza de la quebrada periódicamente, realizando obras menores tales como: Gradas disipadoras para disminuir la velocidad de descarga en la quebrada, emplantillado de concreto y badén para evitar la acumulación de sedimentos de material fino del suelo haciendo más efectivo la evacuación de las aguas lluvias.

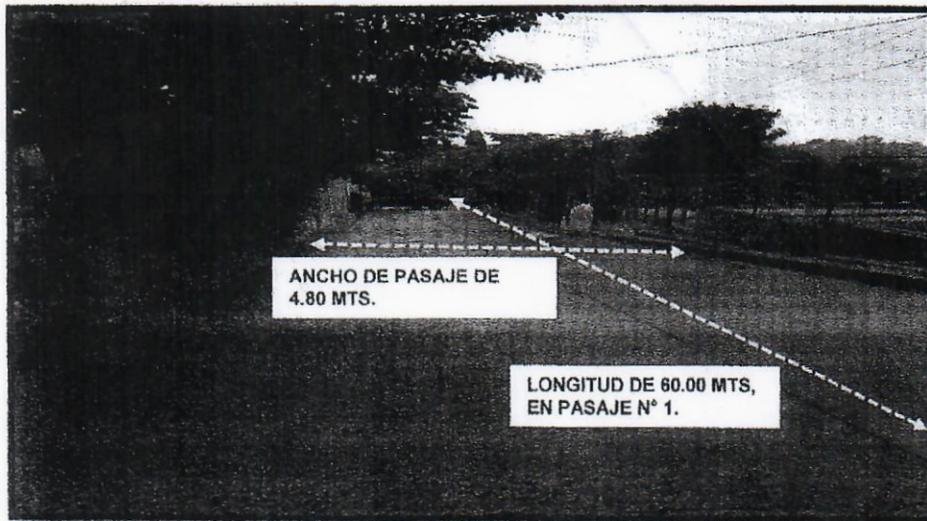
FOTOGRAFÍA N°2: PASAJE N°1 CON UN ANCHO DE 4.80 MTS, DE CORDÓN A CORDÓN.

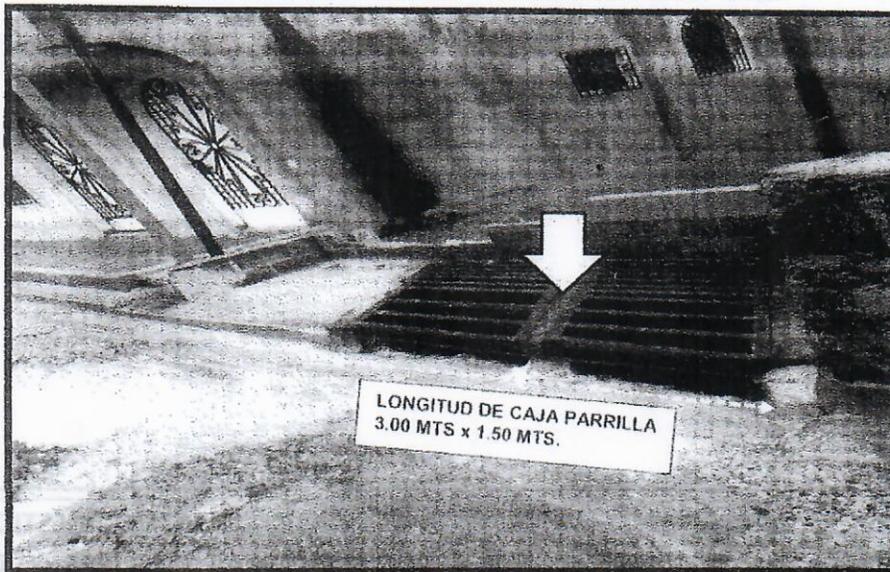
FOTOGRAFÍA N°3: CAJA PARRILLA PARA AGUAS LLUVIAS EN PASAJE

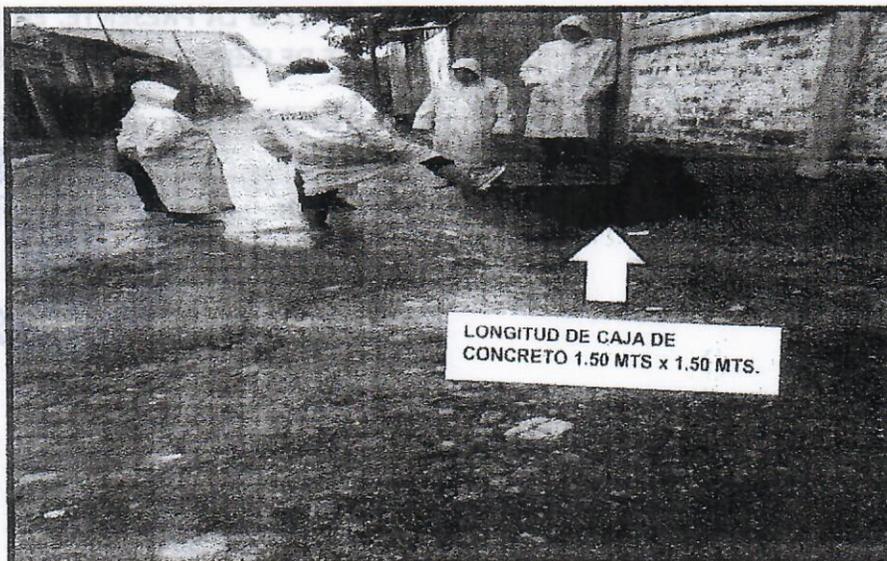
FOTOGRAFÍA N°4: CAJA DE DESCARGA AL FINAL DEL PASAJE
