**MINISTERIO DE OBRAS PÚBLICAS,
TRANSPORTE, VIVIENDA Y
DESARROLLO URBANO**

**INFORME TÉCNICO:
INSPECCIÓN A LADERAS
EROSIONADAS EN
COMUNIDAD 10 DE
OCTUBRE, SAN SALVADOR,
SAN SALVADOR.**

1.1 Objeto de la Inspección: Conocer situación actual de las laderas del río Acelhuate a su paso por La Comunidad 10 de Octubre en el distrito 5 del municipio de San Salvador.

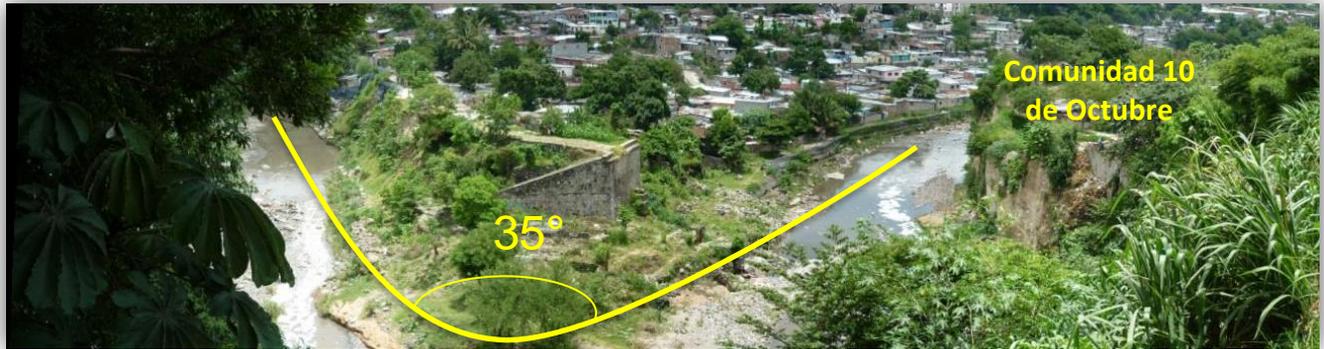
La problemática de la comunidad 10 de octubre, del distrito 5 de San Salvador, consiste en la erosión causada por el Río Acelhuate en un giro hacia la izquierda de aproximadamente 145° (Fotografía 1). En dicho punto el ancho de la zona de inundación del río en la actualidad es de 52 m, medidos desde el talud en la comunidad 10 de Octubre a lo que queda del estribo poniente del antiguo puente ferroviario sobre el río Acelhuate. (Fotografía 2)

Fotografía 1: Curva del Rio Acelhuate. (Panorámica creada por superposición de fotografías)

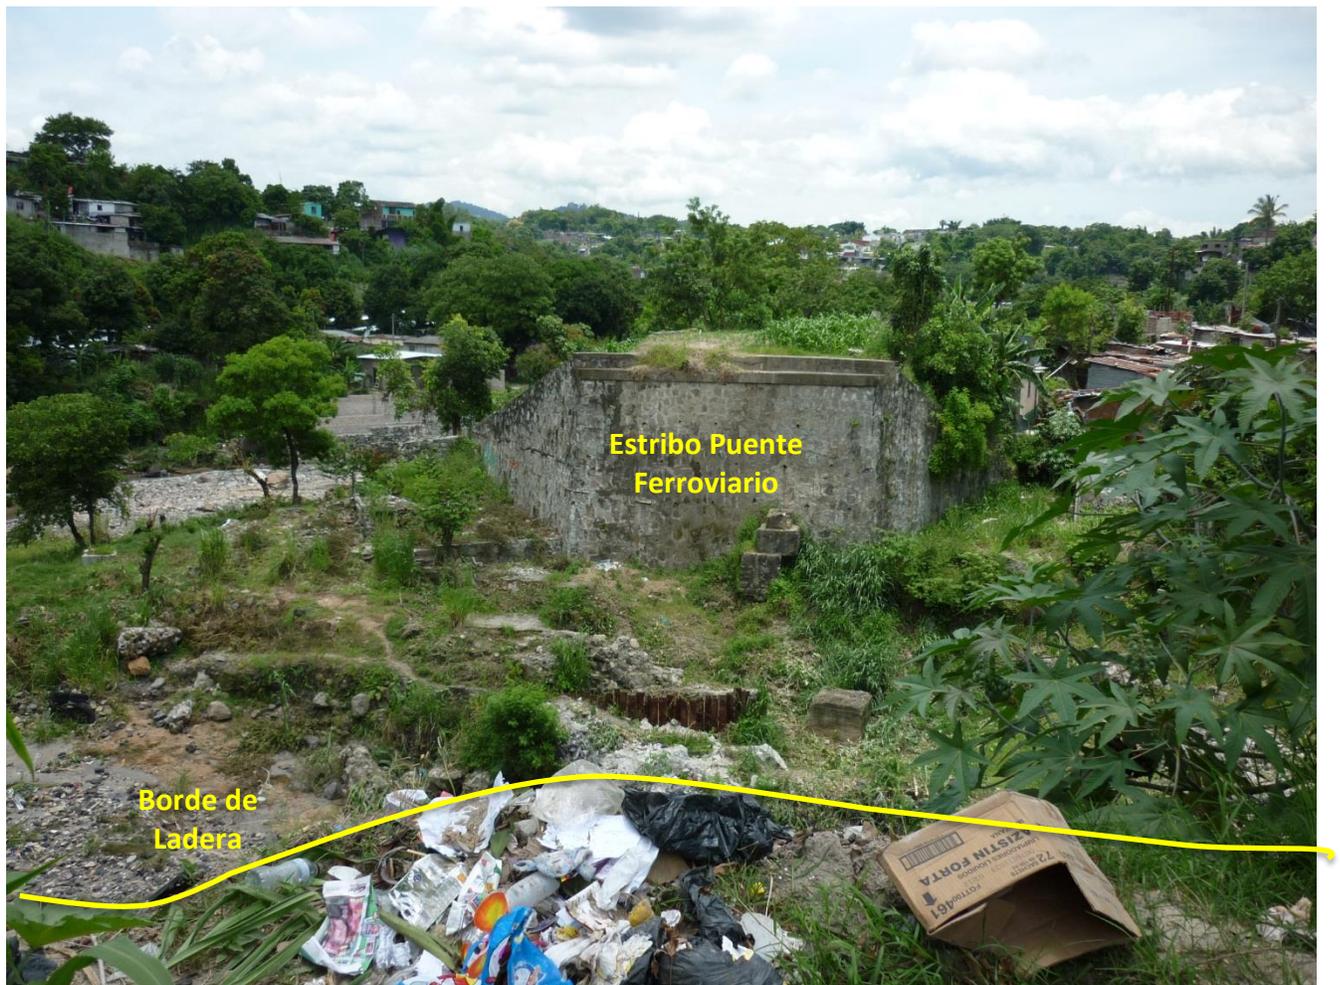
Fotografía 2: Vista desde comunidad 10 de Octubre al estribo del puente ferroviario en la Comunidad el Granjero.

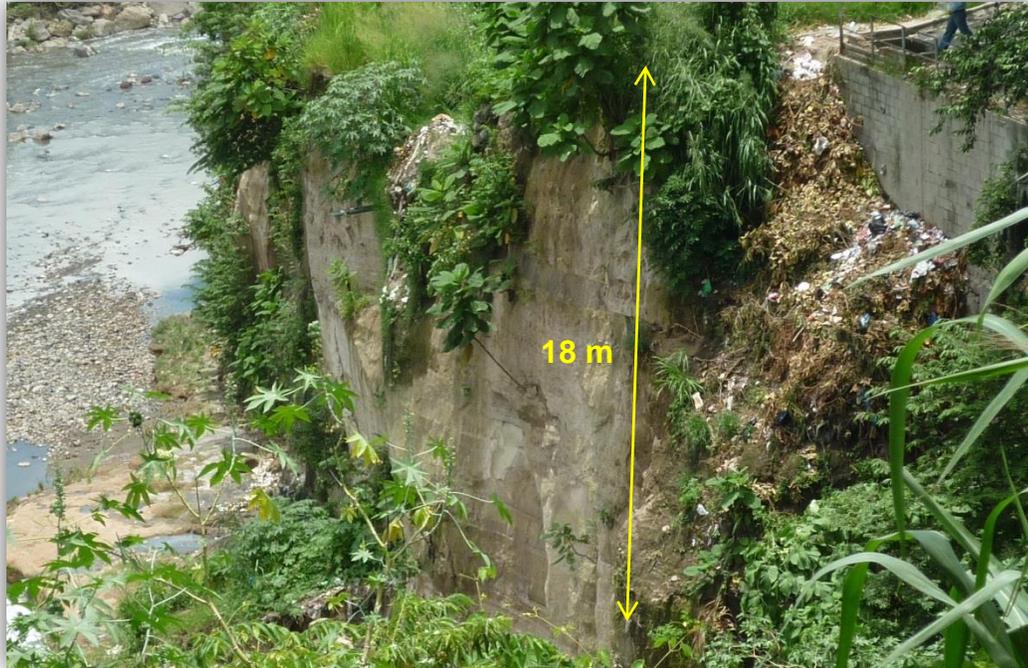
El nivel del terreno de la comunidad 10 de octubre difiere del nivel del lecho del río en 34 m, en la parte norte, y 18 m, en la parte sur. Las Laderas en el margen izquierdo del río Acelhuate, por el contrario, son más bajas, con alturas máximas de 18 m (Fotografía 3).

Fotografía 3: Laderas de la comunidad 10 de Octubre.

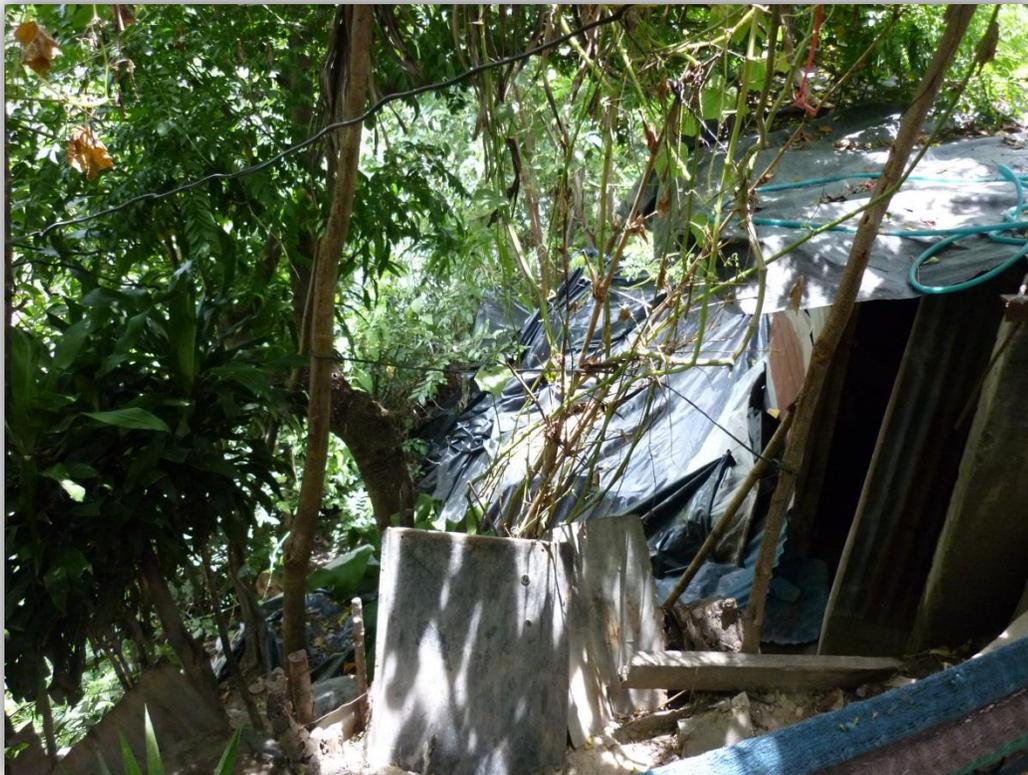
En algunas de las viviendas ubicadas en la corona de las laderas los residentes han colocado plástico proporcionado por la alcaldía municipal para protegerlas de los efectos erosivos de la lluvia. (Fotografía 4)

Fotografía 4: Laderas recubiertas con plástico por parte de la comunidad.

1. *Recubrir* las laderas de la margen derecha del río con plástico, a fin de evitar la erosión por el impacto de la lluvia.
2. *Dragar el margen izquierdo del río* a fin de disminuir los efectos sobre el lado derecho. La magnitud, alcances y ubicación precisa de este dragado debe de ser determinado a partir de las características hidráulicas del río Acelhuate y deberá ser ejecutado con la supervisión adecuada.
3. Colocar el material dragado de la margen izquierda y acomodarlo en la margen derecha del mismo *a modo de borda*.
