REF. No. MOP-DACGER-011-2019

**INSPECCIÓN TÉCNICA - DAÑOS EN COMUNIDAD 10 DE OCTUBRE POR
DERRUMBES EN MARGEN DE RÍO ACELHUATE, MUNICIPIO DE SAN
SALVADOR**

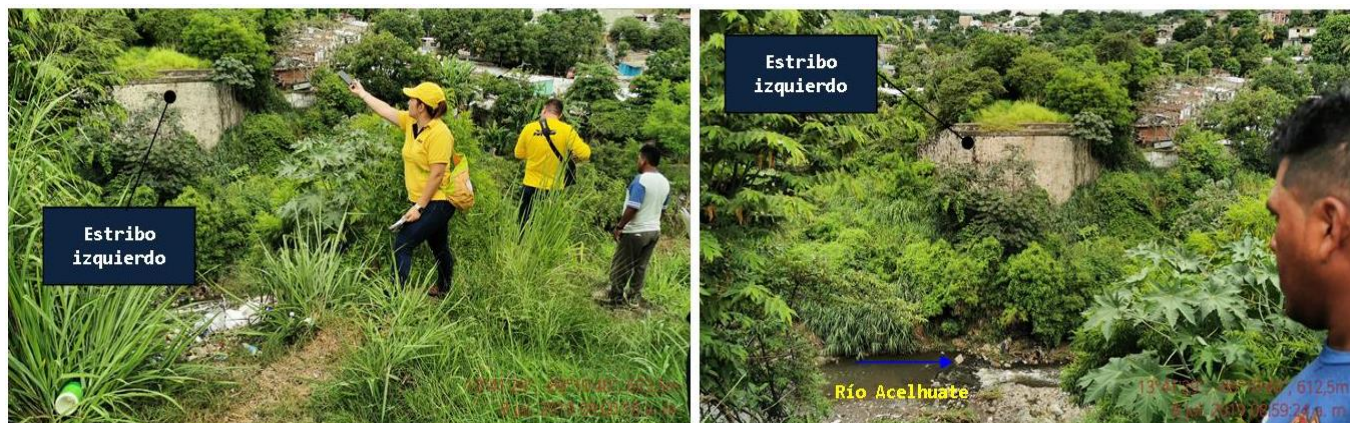
hidrometeorológicos ocurridos entre los años 2009 y 2010, provocando el colapso del estribo derecho, el cual servía de protección a la margen derecha en el sector donde se constituyó la Comunidad 10 de octubre, quedando en pie únicamente el estribo izquierdo (ver **Figura 2**). Ante este suceso, los procesos de degradación en la margen derecha han continuado avanzando, provocando derrumbes que provocan la pérdida de terreno, llegando actualmente a menos de 10m de las viviendas más próximas al río (ver **Figura 3**).

Figura 2. Vistas hacia margen izquierda y estribo izquierdo de antiguo puente ferroviario.

- Demolición y remoción de escombros de estribo colapsado que aún se encuentra en el cauce del Río, los cuales actualmente provocan el desvío del canal de aguas bajas hacia la margen derecha. Dichos trabajos deben acompañarse con el desazolve del canal de aguas bajas, a fin de fijarlo hacia la margen izquierda, alejándolo del sector afectado por derrumbes, el volumen y sectores a desazolver deberán ser determinados previo levantamiento topográfico, dado que la distribución de las barras de arena puede variar dependiendo de la dinámica de avenidas que se hayan presentado previo a las labores de desazolve (ver **Figura 8**).

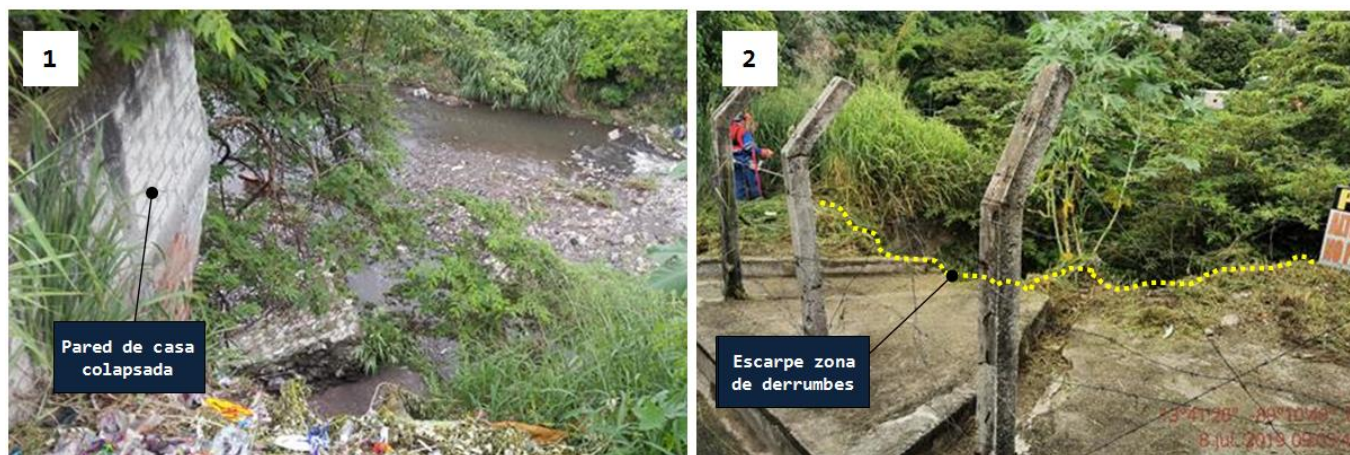
Figura 3. Sectores de comunidad contiguos a margen derecha de Río Acelhuate, afectados por derrumbes. [1] Vestigios de viviendas colapsadas; [2] Ubicación de antiguas viviendas colapsadas, contiguo a pasaje principal de la comunidad.

Acelhuate, lo cual ha producido derrumbes de secciones de las paredes de dicha margen, teniendo como resultado el colapso de 4 viviendas (ver **Figura 3** y **Figura 4**).

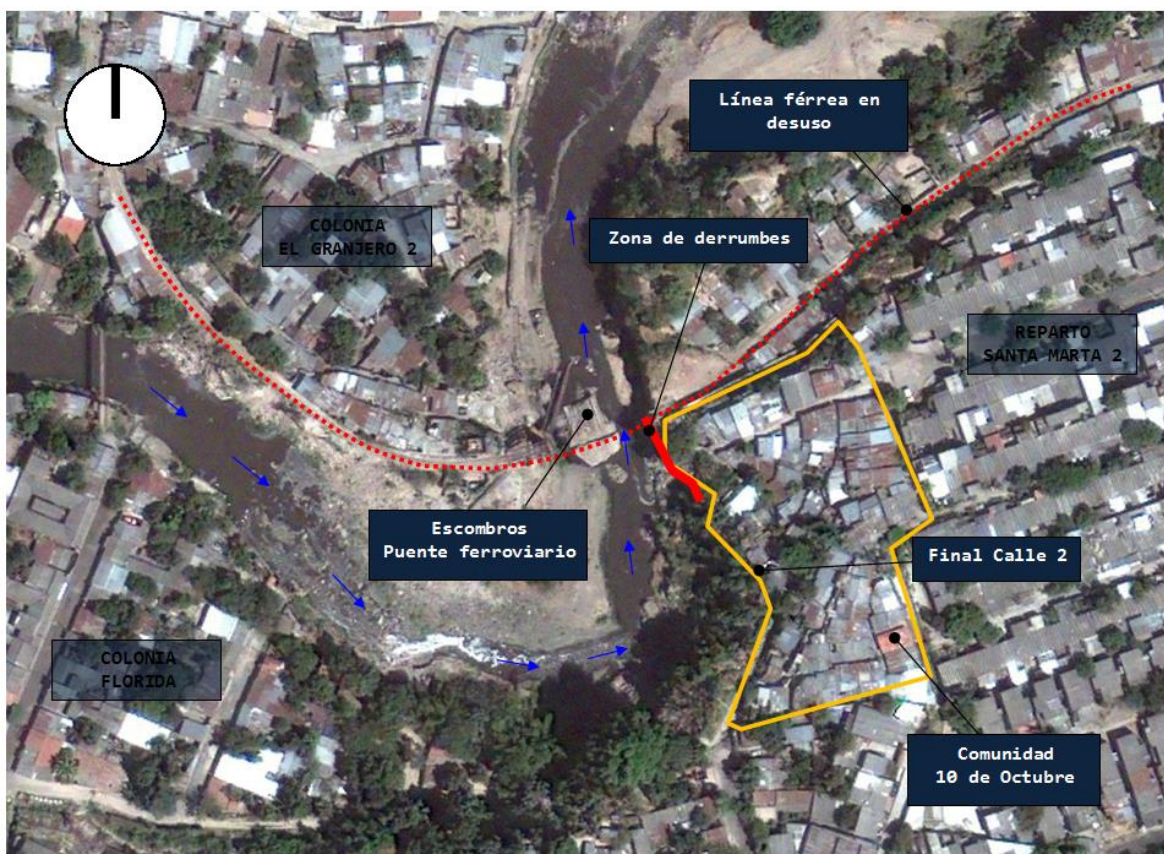
En el lugar se pudo observar que los materiales expuestos, en su mayoría son cenizas volcánicas, correspondientes a depósitos de Tierra Blanca Joven (TBJ), los cuales son altamente susceptibles a ser erosionados. Los residentes de dicha comunidad indicaron que año tras año el pie de la margen derecha que colinda con la comunidad se ha estado socavando, debido a los cambios de nivel de las aguas del Río

Figura 4. Esquema de Zona afectada por derrumbes recientes cerca de Comunidad 10 de Octubre.

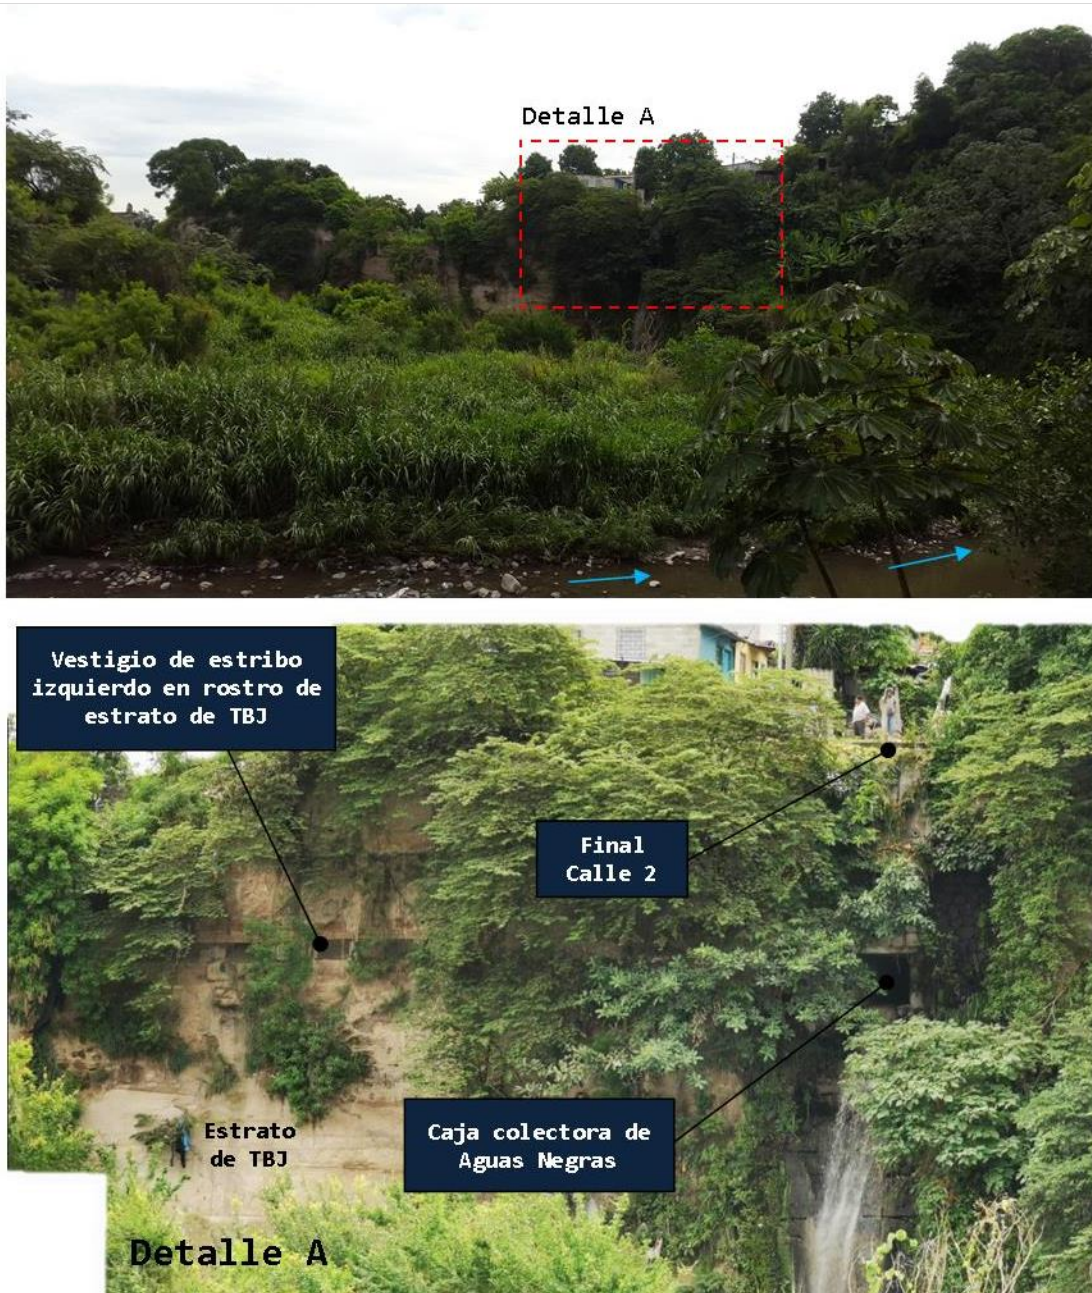
La altura media del talud de lado del margen derecha es de aproximadamente 23 metros. No fue posible observar en campo toda la margen del río, debido al poco acceso que hay y la topografía accidentada del lugar, identificándose una descarga de aguas negras justo bajo la Calle 2 de la comunidad, ubicada aproximadamente a 6.00 metros por debajo de la rasante (ver **Figura 5**).

Figura 5. Vista del talud desde Colonia Miraflores, aguas arriba de zona afectada.

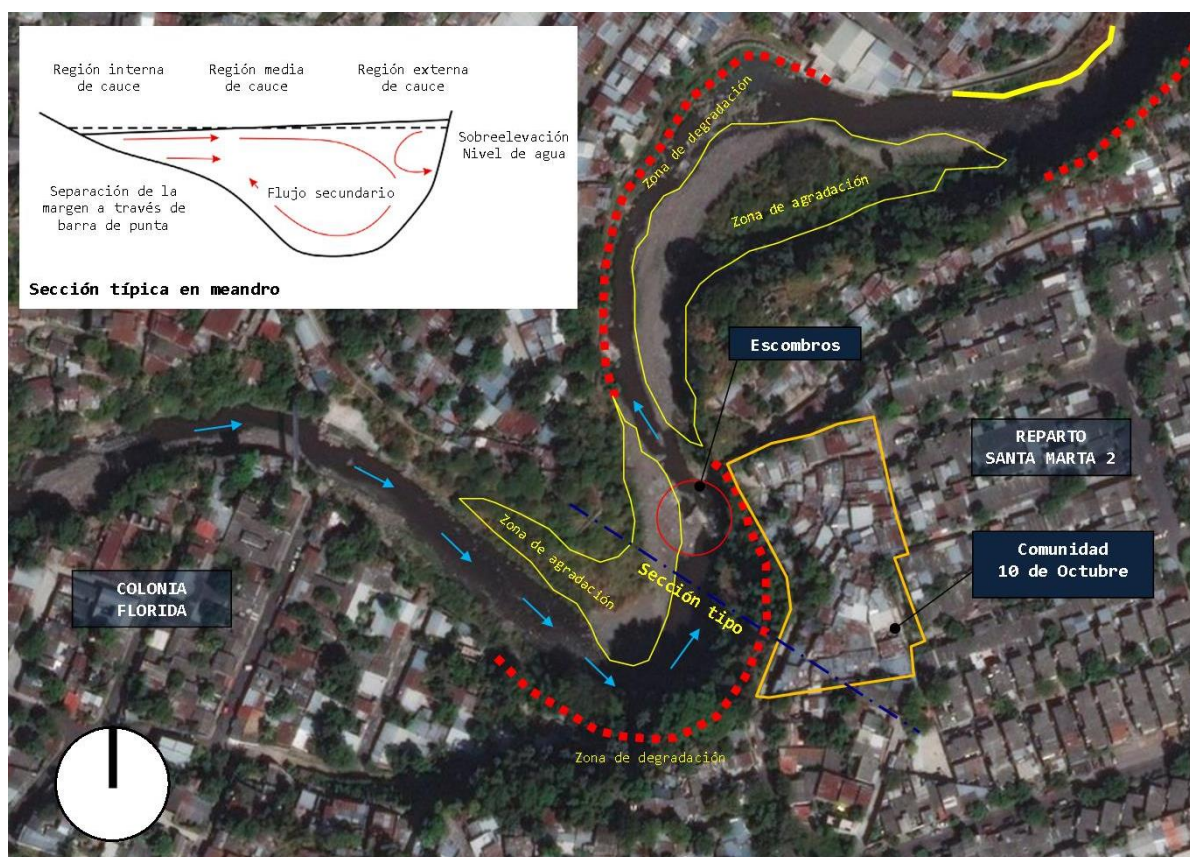
El sector afectado por derrumbes corresponde a tramo de margen cóncava en un amplio y sinuoso meandro, el cual se muestra estable en su geometría, con poca deriva lateral; sin embargo, dicha margen se encuentra expuesta a acciones erosivas asociadas tanto al flujo principal (paralelo a la margen) como al flujo secundario de la corriente (ver **Figura 6**).

La margen derecha está compuesta por depósitos de Tierra Blanca Joven (TBJ), material altamente susceptibles a erosión hídrica, además de otros factores como variaciones de humedad que provocan agrietamientos por tensión y posibles derrumbes de moderada magnitud, aun sin la acción de flujos concentrados; en tal sentido, la zona inspeccionada se ve afectada por dos factores principales: (1) Procesos de socavación al pie del talud, asociado a las crecidas del Río Acelhuate y migración del canal de aguas bajas en el cauce; (2) Procesos de degradación del cuerpo de talud, asociados a descarga de escorrentía directa, perturbaciones de las condiciones mecánicas de los depósitos (variaciones de humedad y consolidación) asociadas a intemperismo o eventos sísmicos (ver **Figura 6**).

Figura 6. Esquema general de proceso de degradación en cauce de Río Acelhuate, contiguo a Comunidad 10 de Octubre.

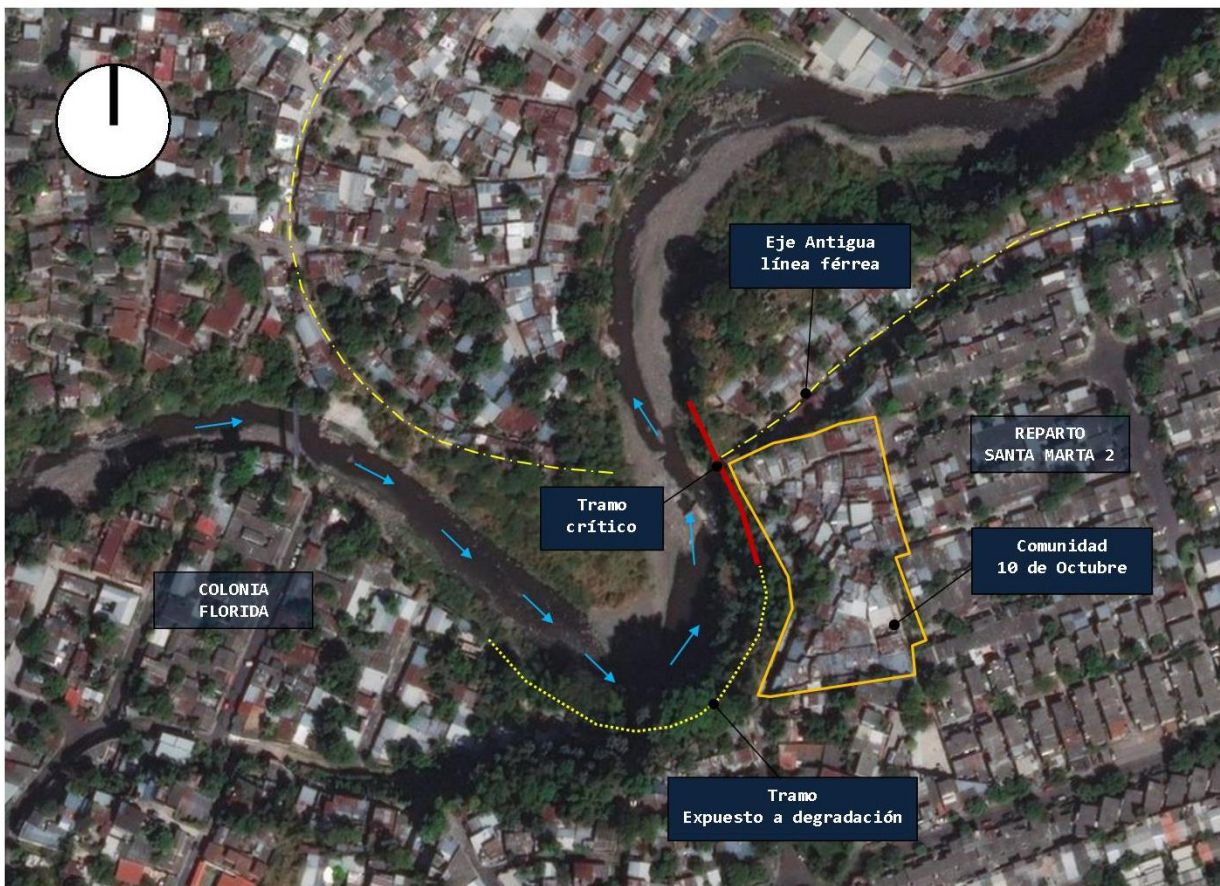
Si bien, el tramo expuesto a procesos de degradación en la margen derecha se extiende en una longitud aproximada de 200m, el tramo crítico a proteger debe extenderse 25m al norte del alineamiento de la antigua línea férrea (hacia aguas abajo del río) y entre 40m – 60m al sur de la misma (hacia aguas arriba del río), con una longitud preliminar de puede variar entre los 65m a 85m, correspondientes al sector donde el cauce de aguas bajas presenta una deriva más irregular (ver **Figura 7**).

Figura 7. Tramo de margen vulnerable, próximo a final de Calle 2, en Comunidad 10 de Octubre.

A corto plazo, se deben evaluar las opciones de protección de margen y la configuración de descarga controlada de las aguas servidas. La protección al pie de talud deberá proyectarse como mínimo en una longitud de 65m. El alcance final de las obras, la tipología de protección, su altura, profundidad de cimentación y otros factores estructurales, deberán ser definidos mediante estudios previos de topografía, geotecnia, hidrología e hidráulica, análisis de estabilidad del talud y análisis estructural de alternativas. La altura de protección se recomienda sea definida por el Nivel de Aguas Máximas del río Acelhuate, como mínimo para un período de retorno de 50 años.

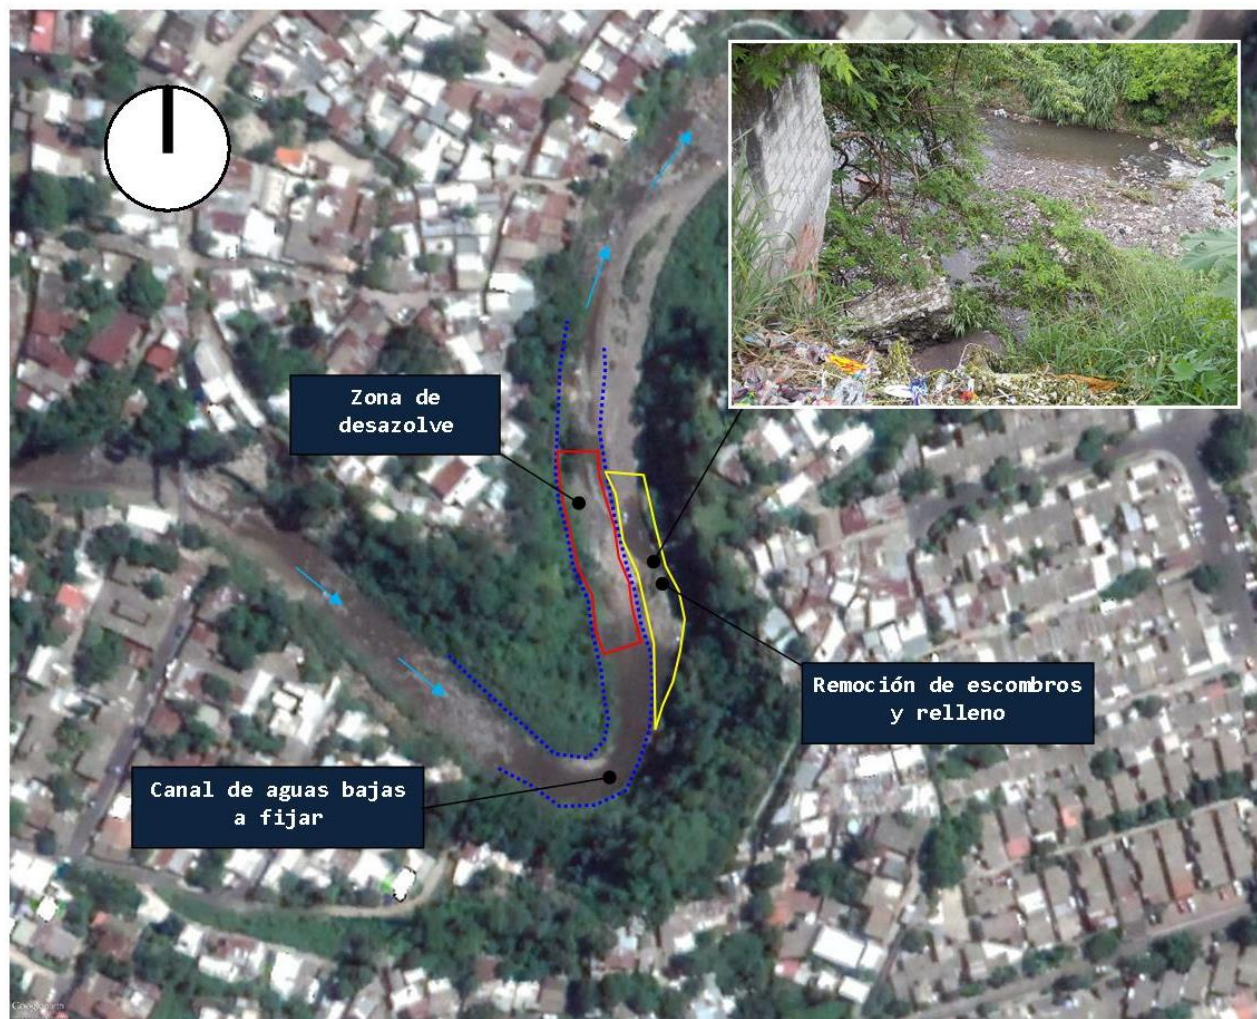
Figura 8. Esquema de intervención sobre río Acelhuate. Acciones de contingencia.
